# Asbestinventarisatattest

Berg op Zoomstraat 6, 8820 Torhout

Attestnummer : 20251002-000266.000

Uitgegeven op : 02.10.2025

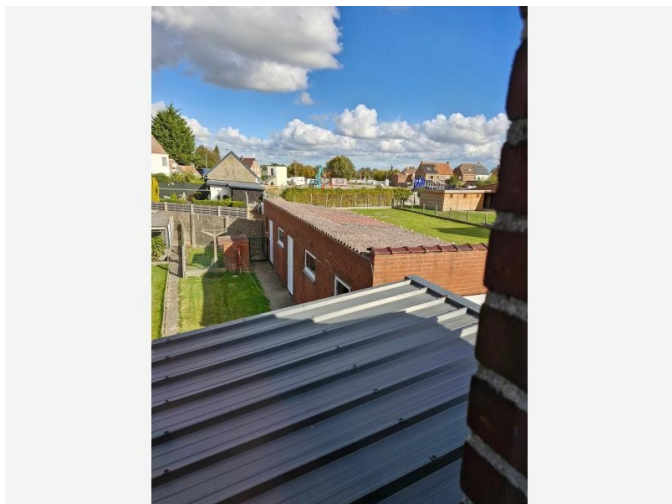
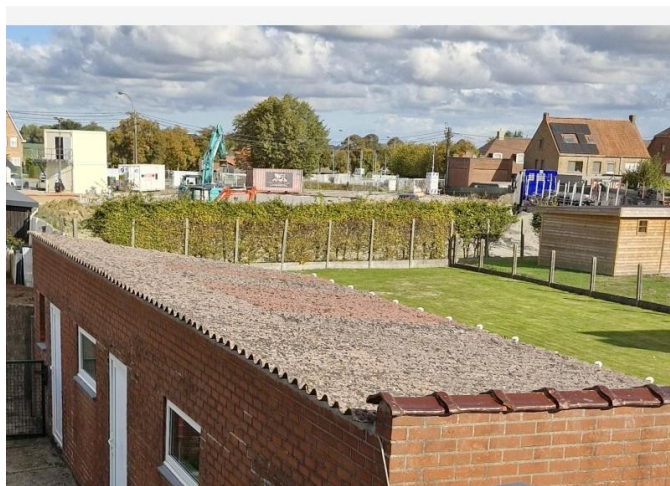
Het asbestmateriaal valt onder de mijlpaal van 2034.

Verwijderen

| Eindbeoordeling materiaalrisico | Verhoogd materiaalrisico en/of verhoogde kans op vezelvrijgave |

| Asbestsoort (vezeltype) | Crocidoliet aanwezig |
| Toestand van het materiaal | Matig beschadigd, matig verweerd |

| Beschrijving | Golfplaten |

- Zorg voor een veilig beheer. Vermijd het beschadigen van het asbestmateriaal. Controleer de toestand jaarlijks op wijzigingen.
- Hemelwater dat afspoelt van asbestcement daken of gevels kan asbestdeeltjes bevatten. Gebruik het enkel voor gesloten circuits (bv. spoelen toiletten). Reinig na het vervangen van het dak of de gevel de dakgoten en regenwaterput of -ton om asbesthoudend sediment of slib te verwijderen
- Voer bijkomende staalname(s) uit.

- Eenvoudige handelingen: mag via doe-het-zelf of door werknemer(s) met opleidingsattest eenvoudige handelingen  
Bij verwijdering is de kans dat er asbestvezels vrijkomen vrij laag. (hechtgebonden asbesttoepassing)  
Hou rekening met PBM's bij verwijdering.

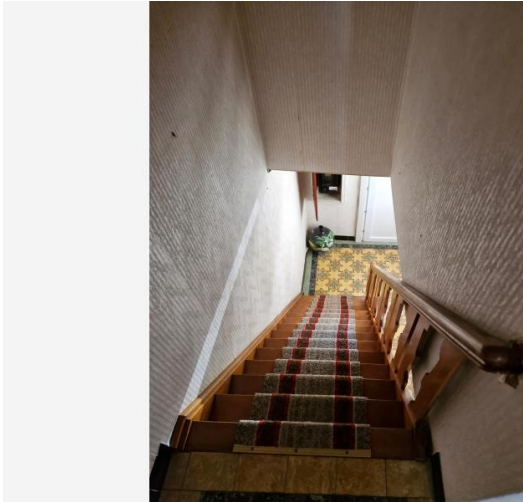
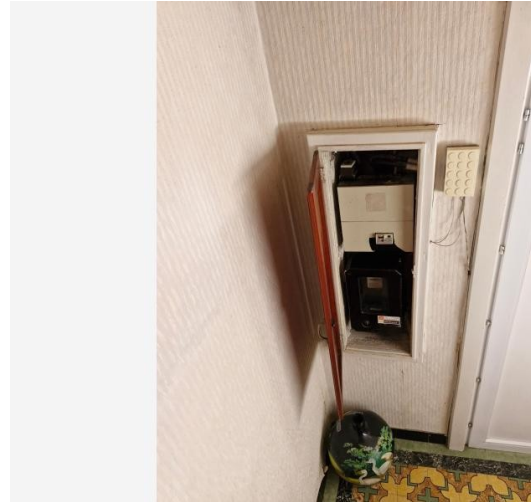
## Fiche 2: elektriciteitskast + lichtschakelaar + stopcontact

Het asbestmateriaal valt onder de mijlpaal van 2040.

Zorgvuldig beheren

| Eindbeoordeling materiaalrisico | Laag materiaalrisico en/of verlaagde kans op vezelvrijgave |

| Toestand van het materiaal | Onbeschadigd, niet verweerd |

- Zorg voor een veilig beheer. Vermijd het beschadigen van het asbestmateriaal. Controleer de toestand jaarlijks op wijzigingen.

- Eenvoudige handelingen: mag via doe-het-zelf of door werknemer(s) met opleidingsattest eenvoudige handelingen  
Gelet op de aard van de bevestiging kunnen de componenten op relatief eenvoudige wijze op hun geheel verwijderd en afgevoerd worden. Hou rekening met PBM's en veiligheidsvoorschriften.

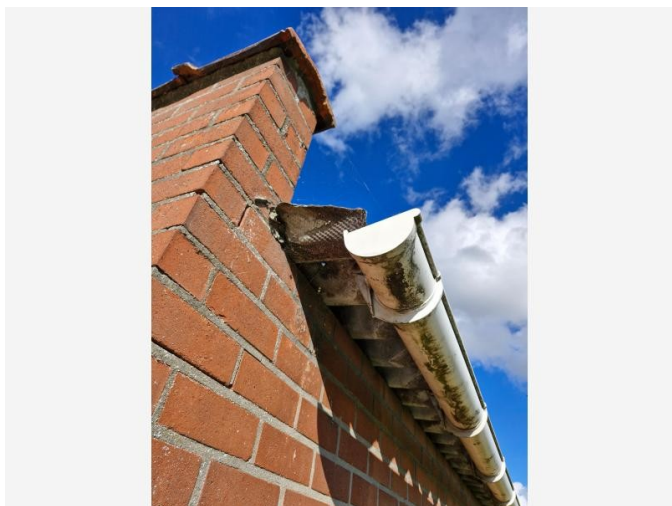
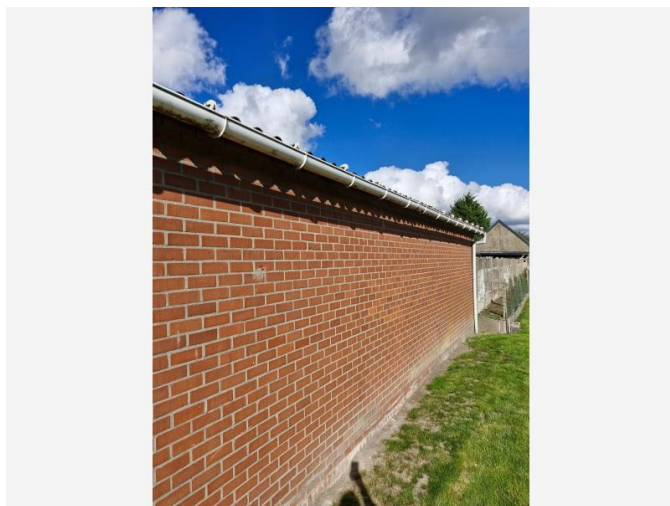
Het asbestmateriaal valt onder de mijlpaal van 2040.

Zorgvuldig beheren

De aanwezigheid van de asbesthoudende afvalstof vormt weinig gevaar of risico voor mens en milieu omdat er geen gevaarlijke hoeveelheden asbestvezels kunnen vrijkomen uit de afvalstof of omdat hiervoor alle maatregelen werden genomen die redelijkerwijs (best beschikbare methode zonder onredelijk hoge kost of technische complexiteit) mogelijk zijn.

| Beschrijving | Regenwater |

- Verwijder het asbestafval.

- Eenvoudige handelingen: mag via doe-het-zelf of door werknemer(s) met opleidingsattest eenvoudige handelingen  
Bij verwijdering is de kans dat er asbestvezels vrijkomen vrij laag. (hechtgebonden asbesttoepassing)  
Hou rekening met PBM's bij verwijdering.

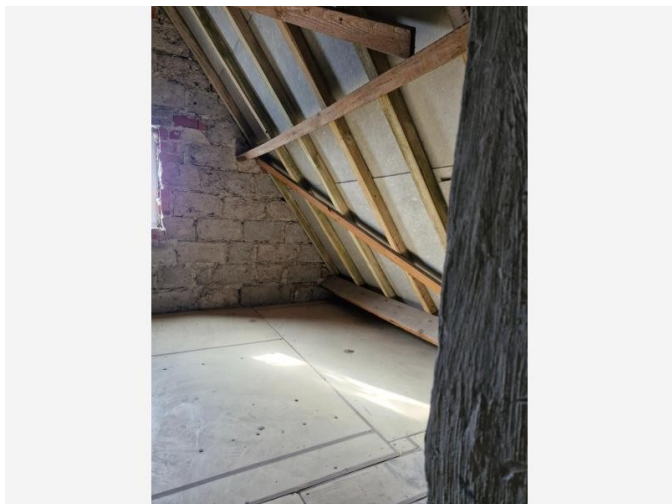
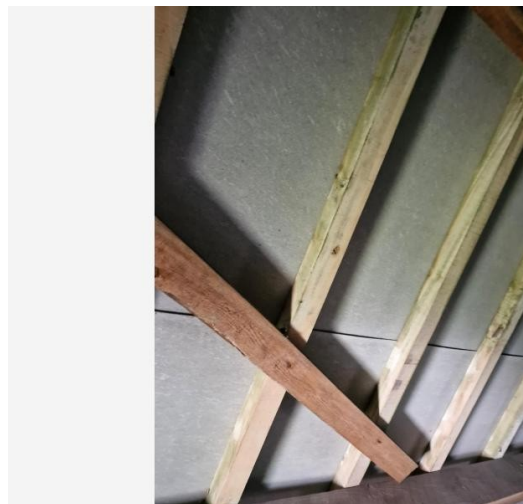
Het asbestmateriaal valt onder de mijlpaal van 2040.

Zorgvuldig beheren

| Eindbeoordeling materiaalrisico | Laag materiaalrisico en/of verlaagde kans op vezelvrijgave |

| Toestand van het materiaal | Onbeschadigd, niet verweerd |

| Beschrijving | Onderdak (zadeldak - garage) |

- Zorg voor een veilig beheer. Vermijd het beschadigen van het asbestmateriaal. Controleer de toestand jaarlijks op wijzigingen.
- Voer bijkomende staalname(s) uit.

- Eenvoudige handelingen: mag via doe-het-zelf of door werknemer(s) met opleidingsattest eenvoudige handelingen  
Bij verwijdering is de kans dat er asbestvezels vrijkomen vrij laag. (hechtgebonden asbesttoepassing)  
Hou rekening met PBM's bij verwijdering.

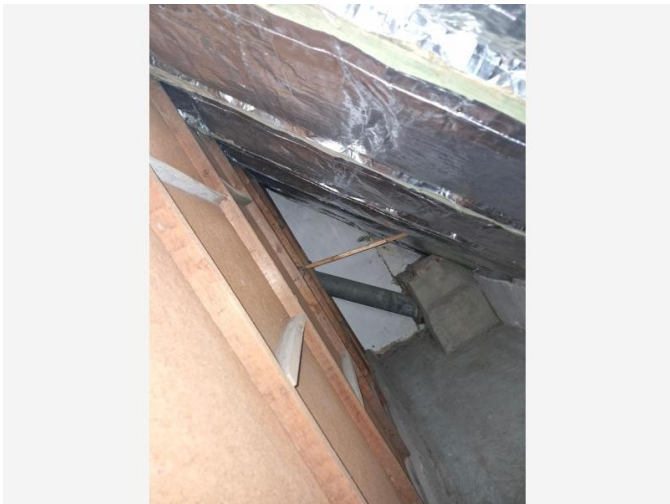
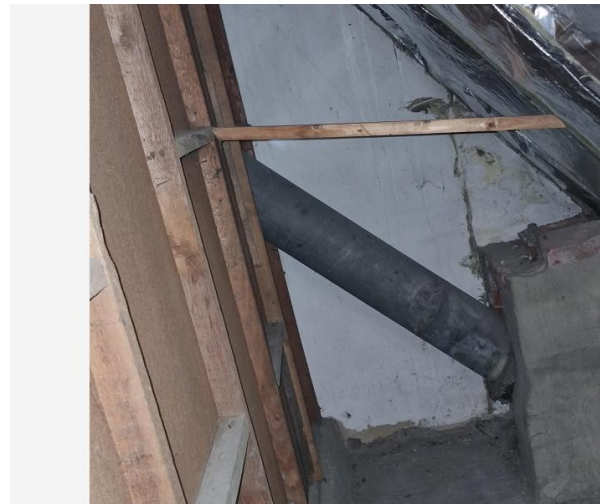
Het asbestmateriaal valt onder de mijlpaal van 2040.

Zorgvuldig beheren

| Eindbeoordeling materiaalisico | Laag materiaalisico en/of verlaagde kans op vezelvrijgave |

| Toestand van het materiaal | Onbeschadigd, niet verweerd |

| Beschrijving | afvoerbuīs |

- Zorg voor een veilig beheer. Vermijd het beschadigen van het asbestmateriaal. Controleer de toestand jaarlijks op wijzigingen.
- Voer bijkomende staalname(s) uit.

- Eenvoudige handelingen: mag via doe-het-zelf of door werknemer(s) met opleidingsattest eenvoudige handelingen  
Bij verwijdering is de kans dat er asbestvezels vrijkomen vrij laag. (hechtgebonden asbesttoepassing)  
Hou rekening met PBM's bij verwijdering.
