# Asbestinventarisatetest

Diestsebaan 42, 3290 Diest

**Niet-asbestveilig**

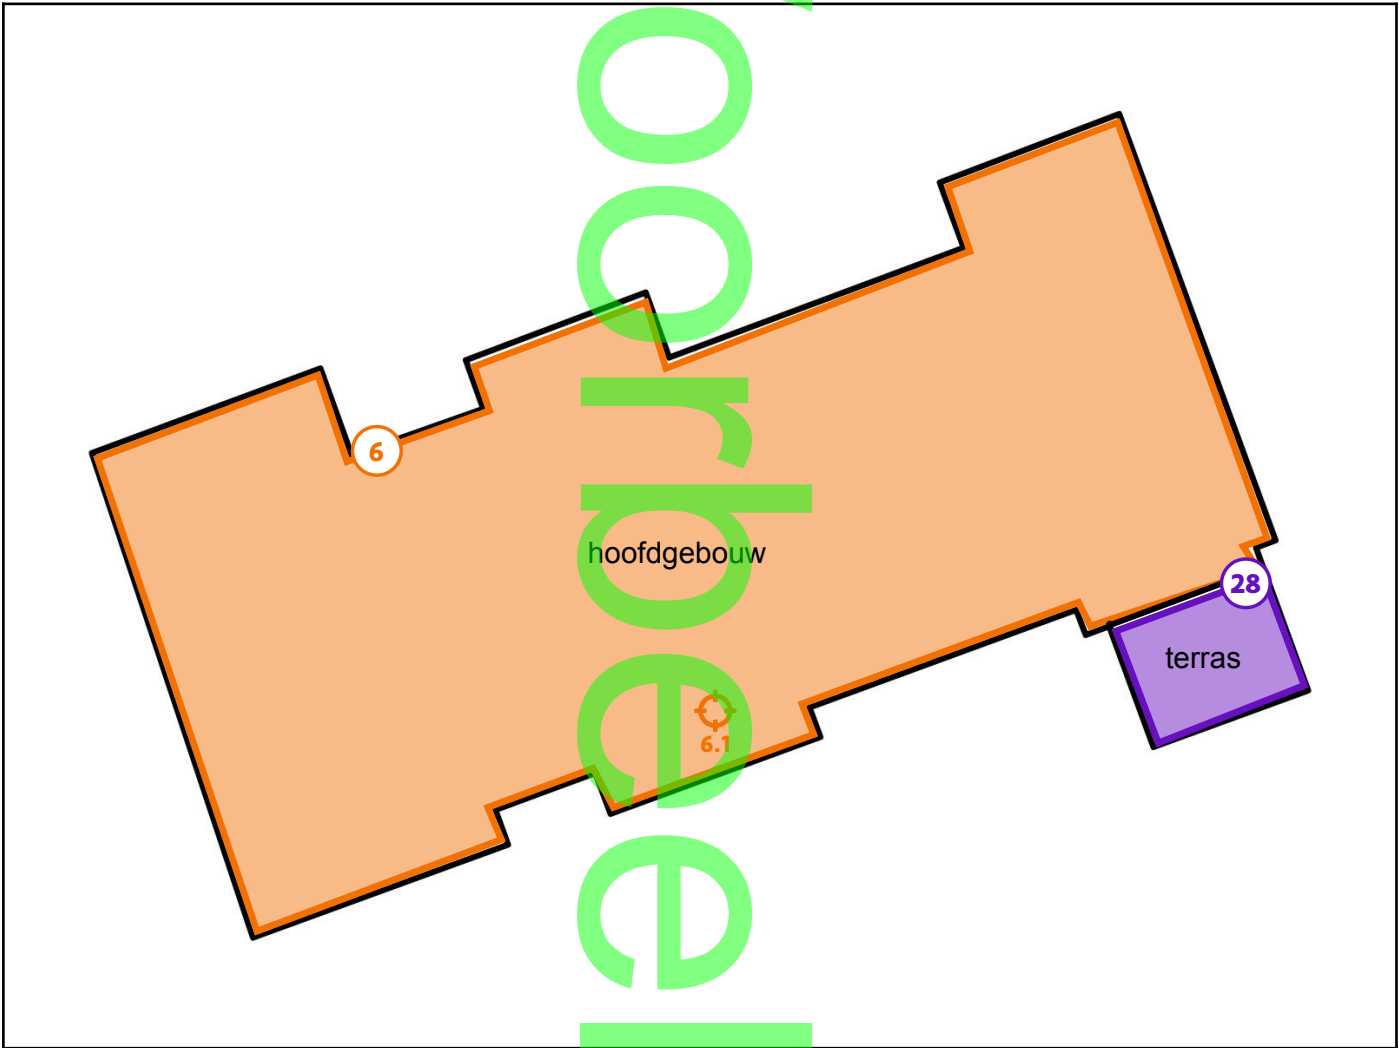
# Plan 1.1: Hoofdgebouw - dakbedekking

| Beschrijving | Type | Actie |
|---|---|---|
| 6. Leien dak | Asbestmateriaal | Verwijderen |

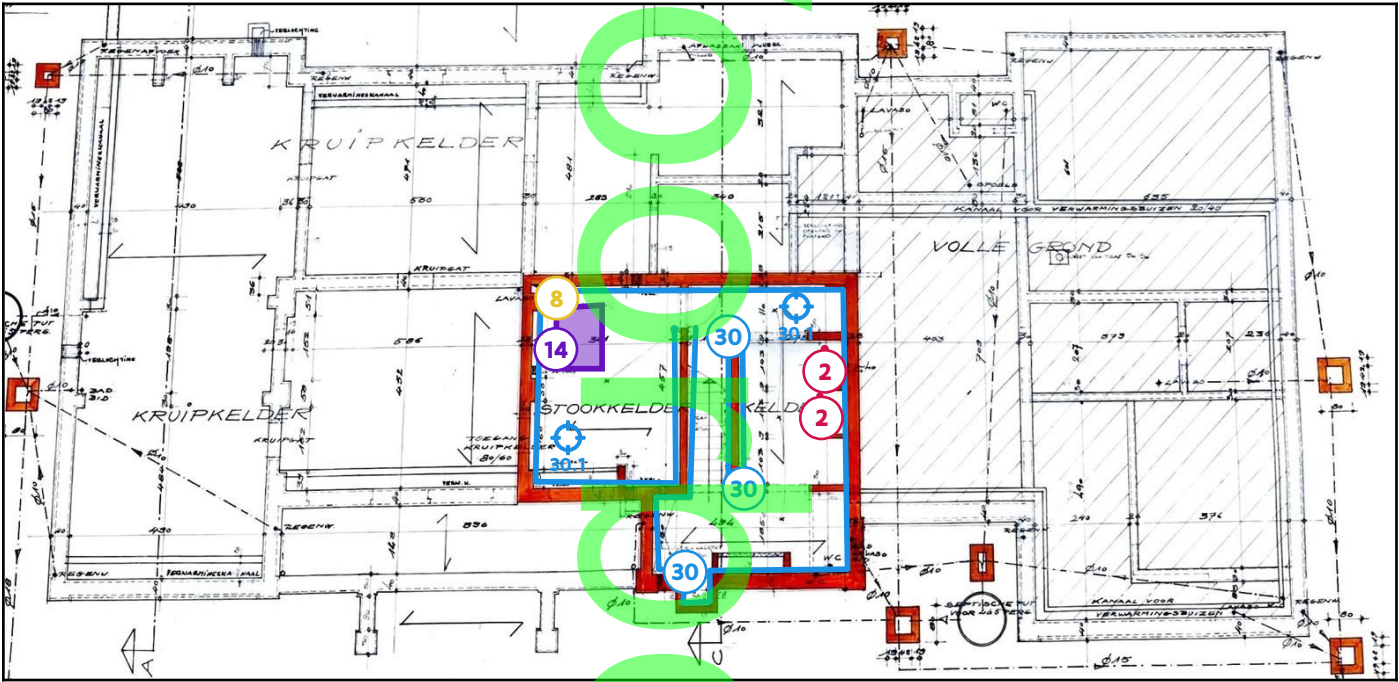
# Plan 1.5: kelder

| Beschrijving | Type | Actie |
|---|---|---|
| 2. Losse leien in kelder | Asbestmateriaal | Dringend verwijderen |
| 8. Schouwluikje | Asbestmateriaal | Zorgvuldig beheren |

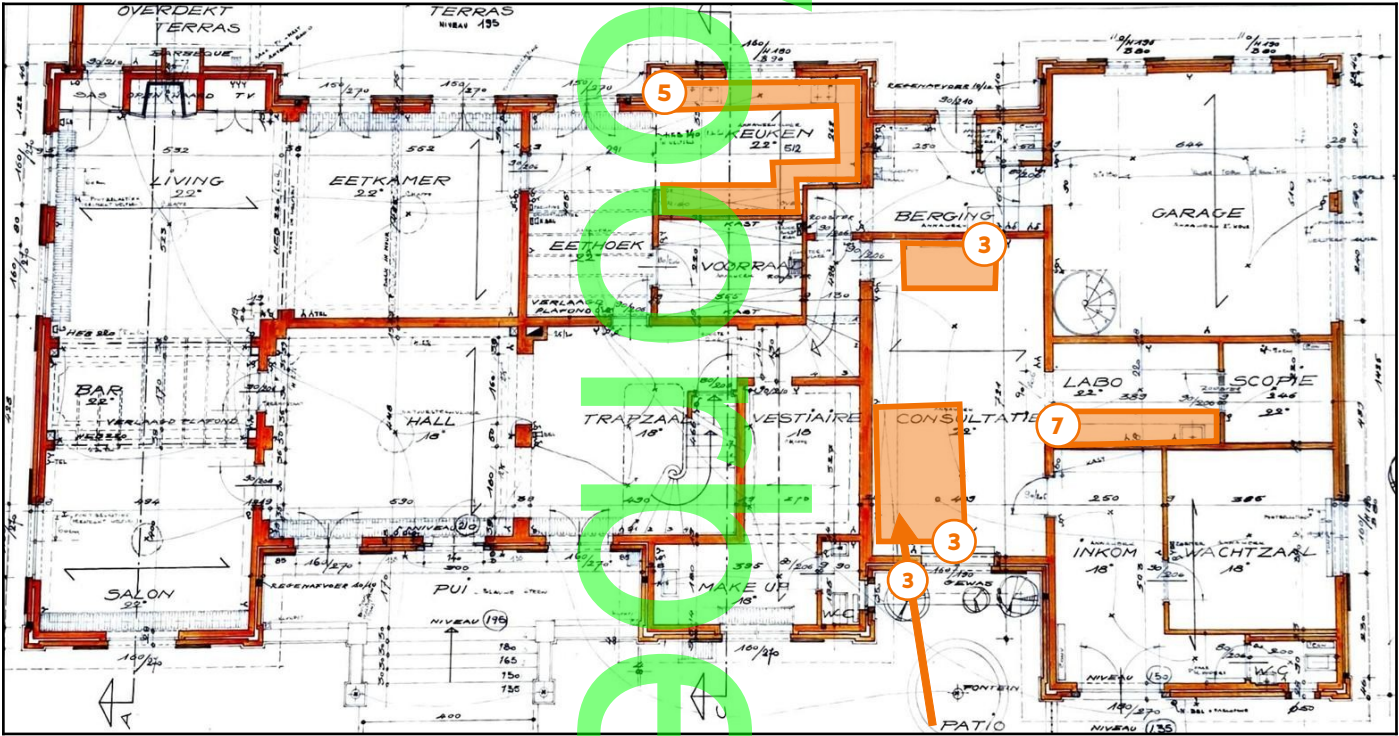
# Plan 1.6: Gelijkvloers - inrichting - Glasal

| Beschrijving | Type | Actie |
|---|---|---|
| 3. Inrichting/meubilair - dokterspraktijk | Asbestmateriaal | Verwijderen |
| 5. Inrichting keuken - Glasalplaten | Asbestmateriaal | Verwijderen |
| 7. Inrichting labo - dokterspraktijk | Asbestmateriaal | Verwijderen |

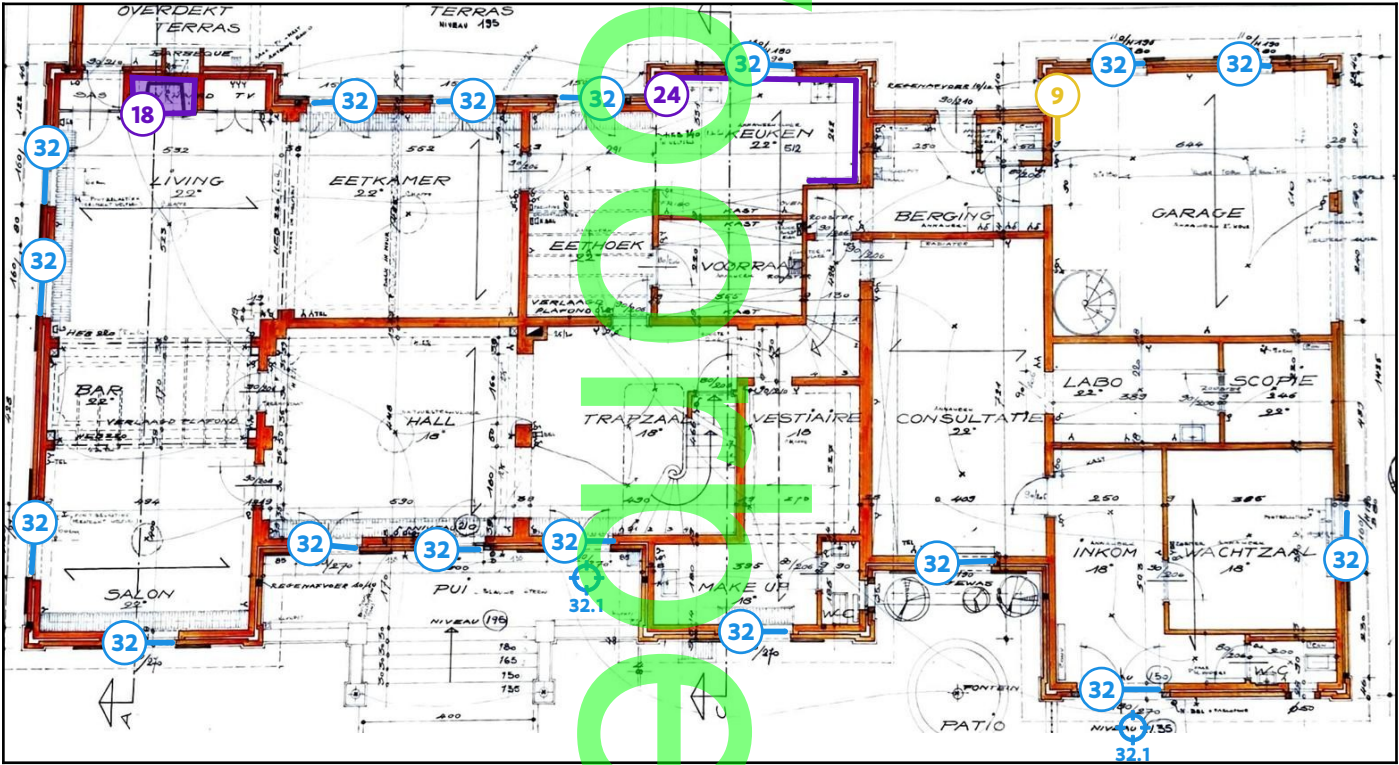
# Plan 1.7: Gelijkvloers - muren - toepassingen

| Beschrijving | Type | Actie |
|---|---|---|
| 9. Bakeliet elektriciteitskast & stopcontacten garage | Asbestmateriaal | Zorgvuldig beheren |

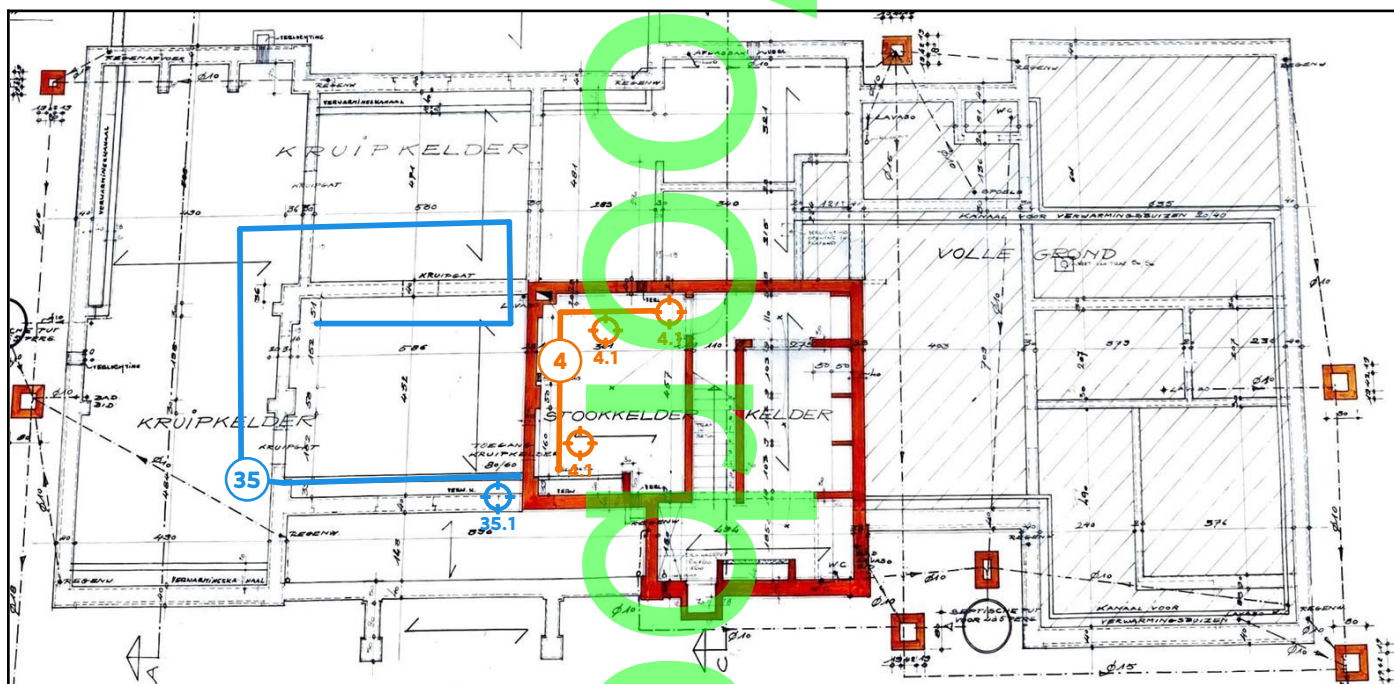
## Plan 1.13: kelder - toepassingen

| Beschrijving | Type | Actie |
|---|---|---|
| 4. Thermische isolatie - gips - kelder (stookruimte) | Asbestmateriaal | Verwijderen |

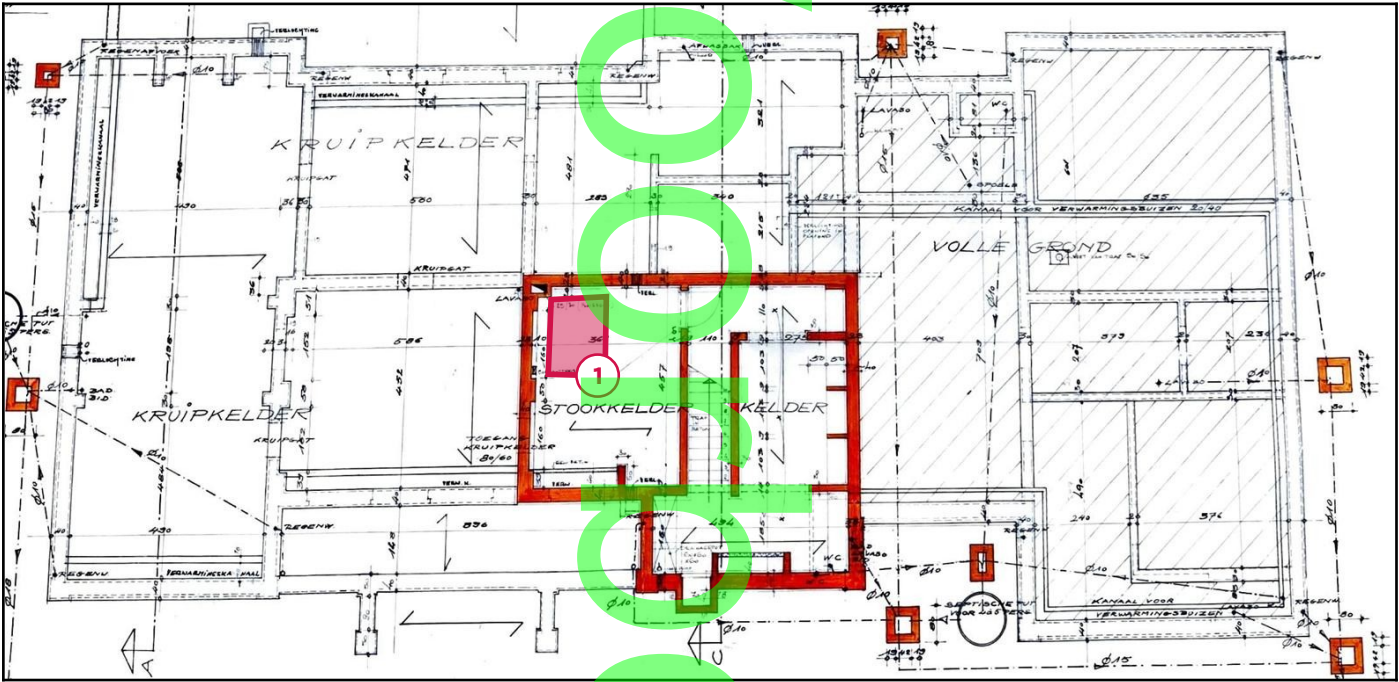
Plan 1.14: kelder - vloer

| Beschrijving | Type | Actie |
|---|---|---|
| 1. Keldervloer - Contaminatie thermische isolatie | Asbestmateriaal | Dringend verwijderen |

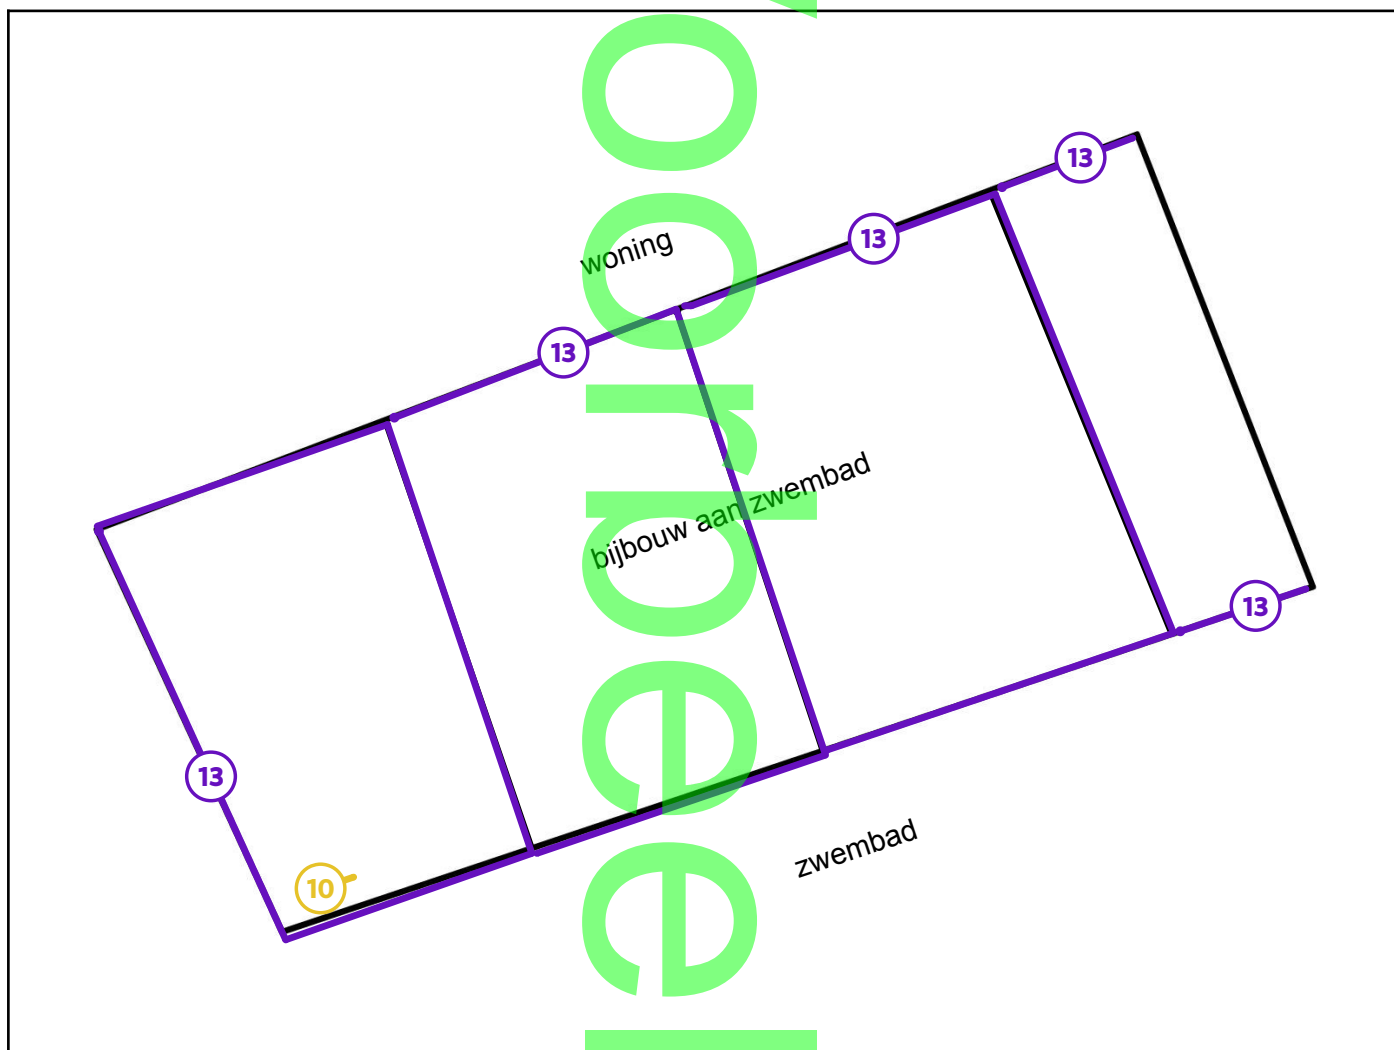
## Plan 2.2: Bijbouw - muren

| Beschrijving | Type | Actie |
|---|---|---|
| 10. Bijbouw - zwarte bakeliet elektriciteitsbox | Asbestmateriaal | Zorgvuldig beheren |

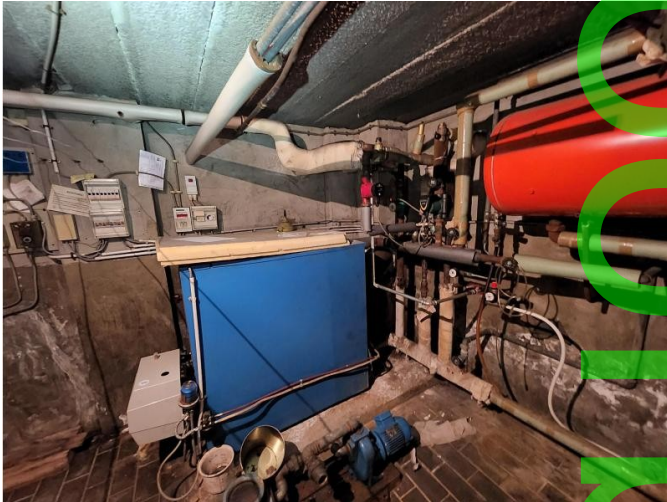
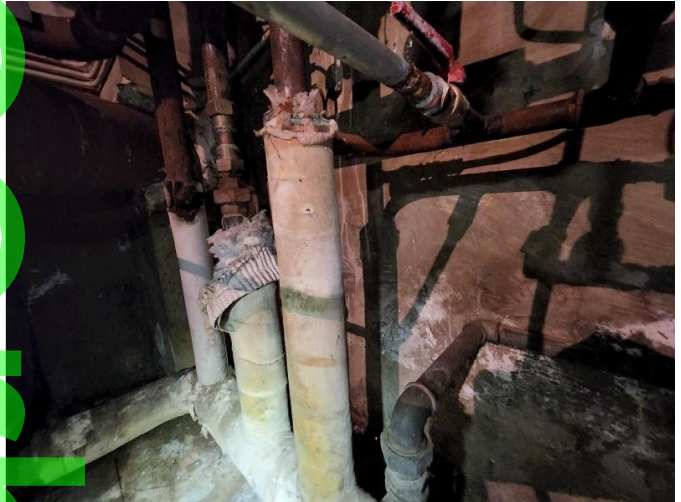
## Fiche 4: Thermische isolatie - gips - kelder (stookruimte)

Asbestmateriaal

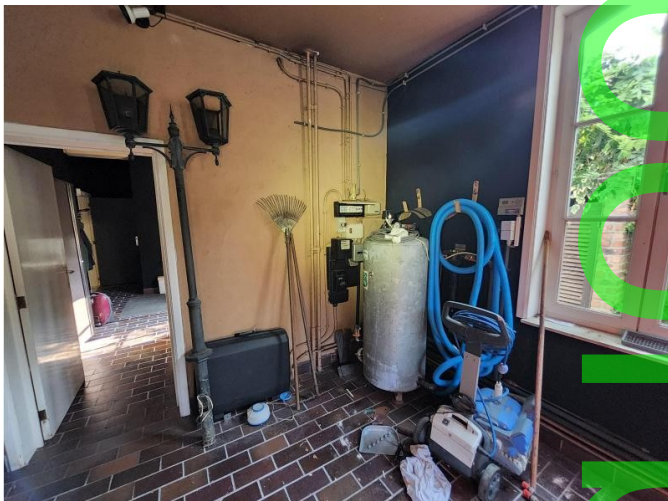
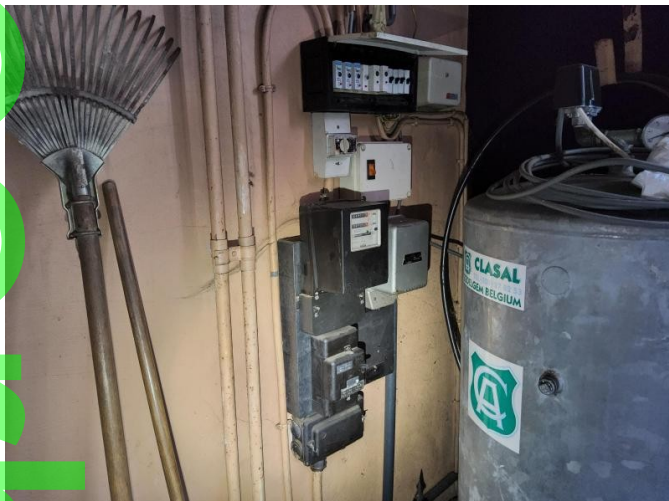
## Fiche 9: Bakeliet elektriciteitskast & stopcontacten garage

Asbestmateriaal

| Opmerking | <p>Bakeliet kan asbesthoudend zijn en kan enkel uitgesloten worden via een negatieve analyse. Monstername is echter niet mogelijk binnen het kader van het niet-destructief onderzoek.</p> <p>Mogelijks kunnen er nog verborgen bakeliet toepassingen aanwezig zijn in het gebouw.</p> <p>De aangegeven hoeveelheden zijn een schatting, mogelijks kan dit afwijken van de realiteit of zijn er nog verborgen toepassingen uit hetzelfde materiaal. Bij renovatie is het aan te raden om de exacte hoeveelheid verder na te gaan.</p> <p>Geen staalname uitgevoerd: installatie mogelijks nog in gebruik/onder spanning.</p> |

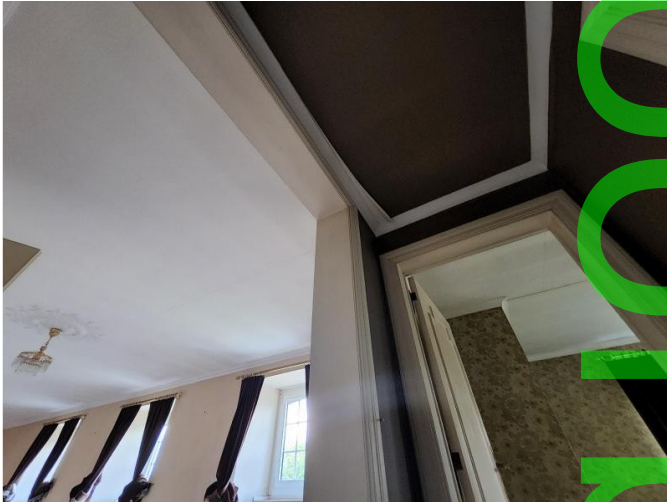
## Fiche 15: Plafond 1ste verdieping - voorzetwanden - afsmeerlaag

Advies

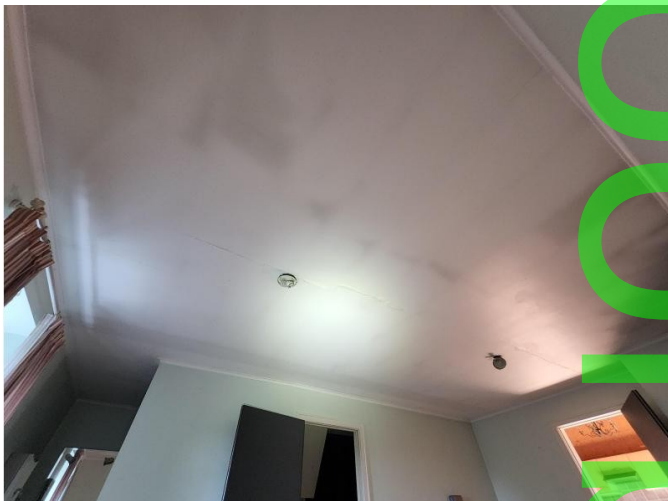
## Fiche 19: Plafond speelkamer/maatkamer - voorzetwanden

Advies

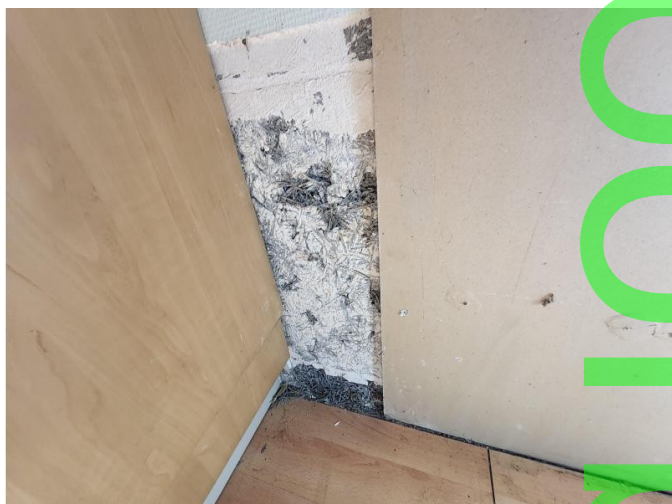
## Fiche 21: Hobbyruimte - Isolatie houtwolcement (heraklit)

Advies

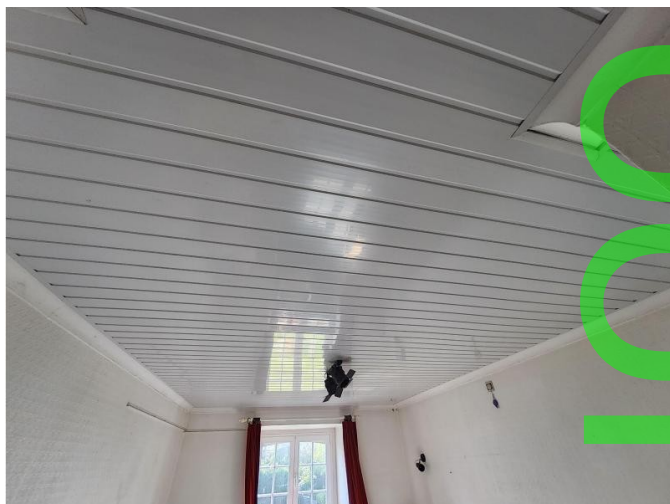
Het plafond in de meidkamer/zitruimte is voornamelijk bezet met pvc latten. Deze werden vermoedelijk geplaatst tijdens de laatste renovatiewerken. Mogelijks kan er achter de pvc latten nog ouder pleisterwerk en/of ander materiaal zitten. Bij een volgende renovatie steeds verder nagaan.

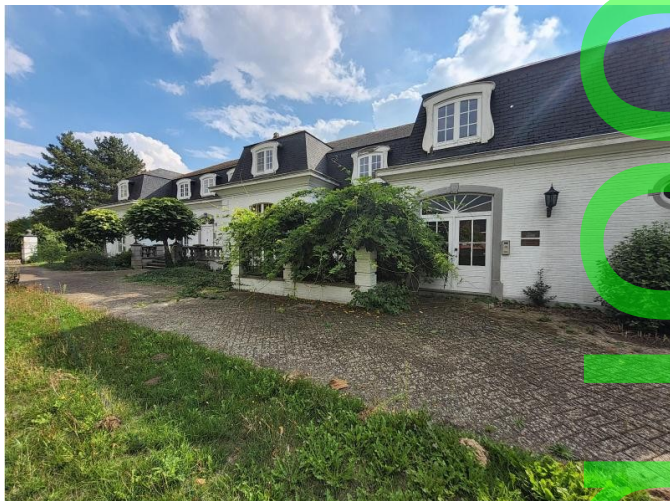
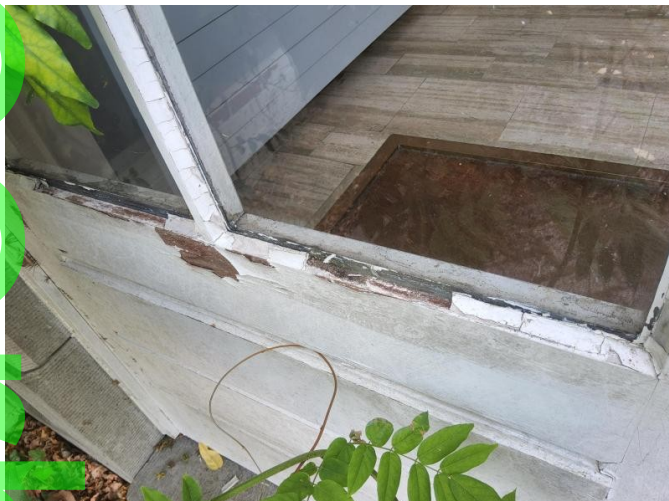
## Fiche 32: Ramen gelijkvloers - enkel glas - mastiek (wit)

Geen asbest

| Opmerking | <p>Alle ramen op het gelijkvloers zijn op heden nog in enkel glas met witte mastiek.</p> <p>De aangegeven hoeveelheden zijn een schatting, mogelijks kan dit afwijken van de realiteit. Bij renovatie is het aan te raden om de exacte hoeveelheid verder na te gaan. Opm: Bij verwijdering vraag steeds een bewijs/attest/ticket/facturatie waar het materiaal naar toe is gegaan. Dit heeft u nodig bij het vernieuwen - actualiseren van uw asbestattest.</p> |

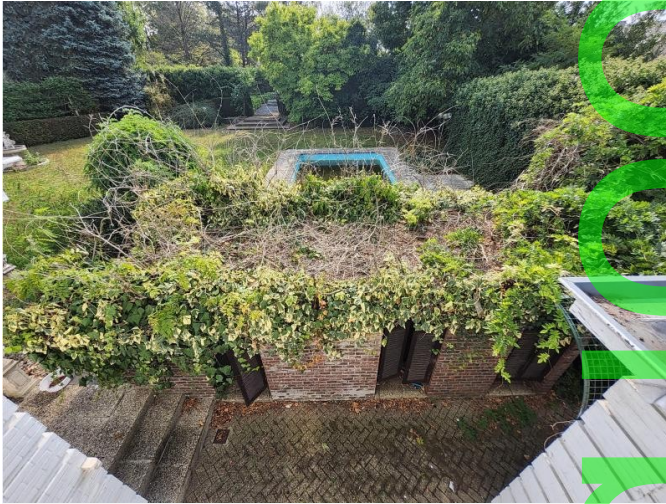
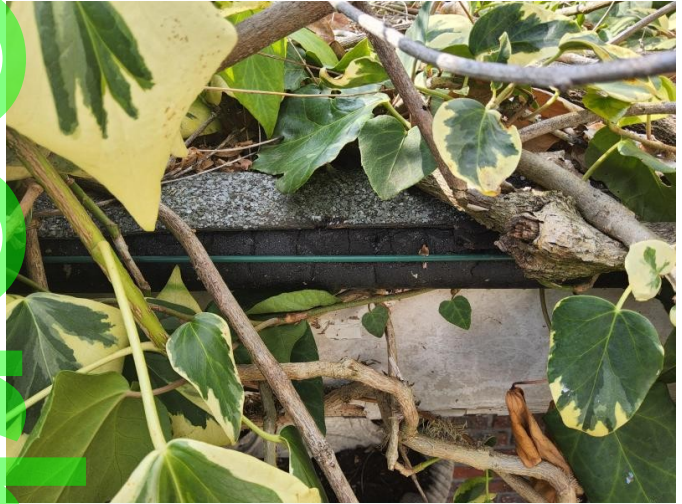
## Fiche 34: Dakbedekking bijbouw aan zwembad - Shingles

Geen asbest
