# Asbestinventarisatetest

Goezestraat 14, 9551 Herzele

Attestnummer : 20251118-000321.000

Uitgegeven op : 18.11.2025

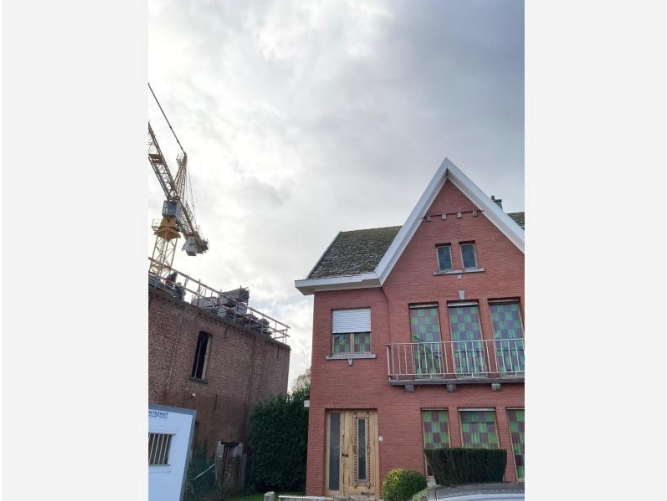
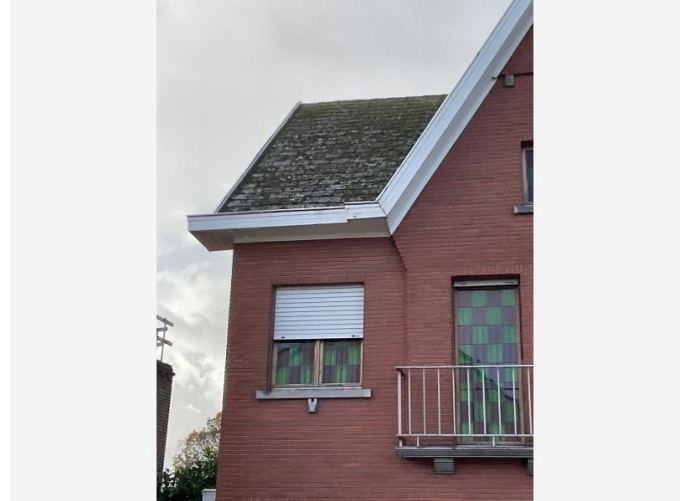
**Dringend verwijderen**

| Beschrijving | Sediment en slib in goot |
| Gebondenheid resten | Niet hecht |
| Hoeveelheid (gewicht - aantal) | <ul style="list-style-type: none"><li>• 20,00 kg - 1 stuk</li></ul> |

- Verwijder het asbestafval.
- Voer bijkomende staalname(s) uit.

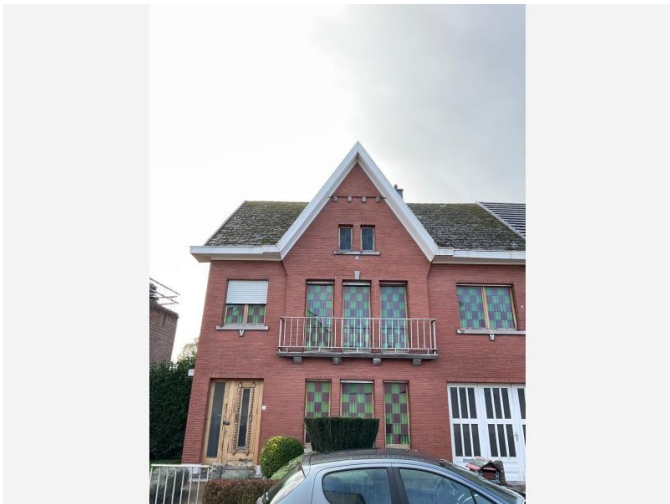
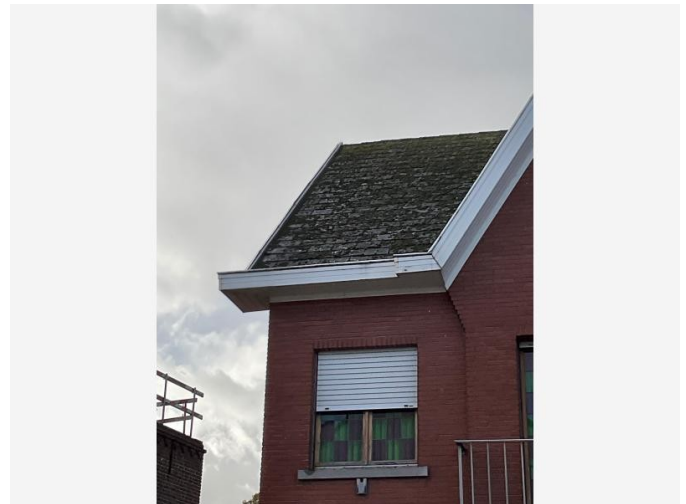
**Dringend verwijderen**

| Eindbeoordeling materiaalrisico | Hoog materiaalrisico en/of hoge kans op vezelvrijgave |

| Asbestsoort (vezeltype) | Crocidoliet aanwezig |
| Toestand van het materiaal | Matig beschadigd, matig verweerd |

| Beschrijving | leien dak |
| Hoeveelheid (oppervlakte - aantal) | <ul style="list-style-type: none"><li>• 90,00 m<sup>2</sup> - 1 stuk</li></ul> |

- Zorg voor een veilig beheer. Vermijd het beschadigen van het asbestmateriaal. Controleer de toestand jaarlijks op wijzigingen.
- Hemelwater dat afspoelt van asbestcement daken of gevels kan asbestdeeltjes bevatten. Gebruik het enkel voor gesloten circuits (bv. spoelen toiletten). Reinig na het vervangen van het dak of de gevel de dakgoten en regenwaterput of -ton om asbesthoudend sediment of slib te verwijderen
- Voer bijkomende staalname(s) uit.

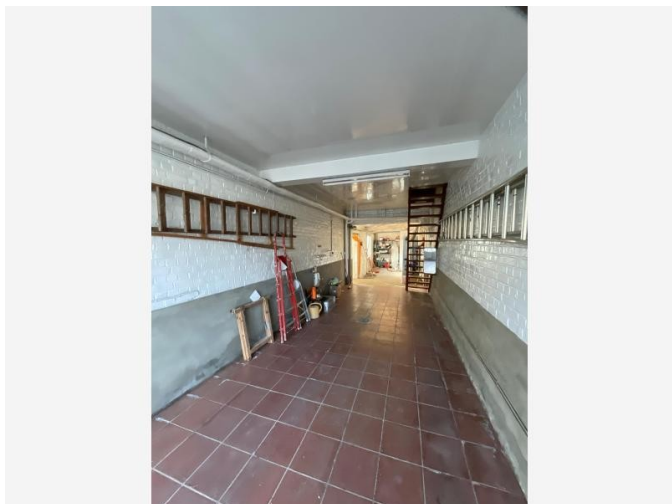
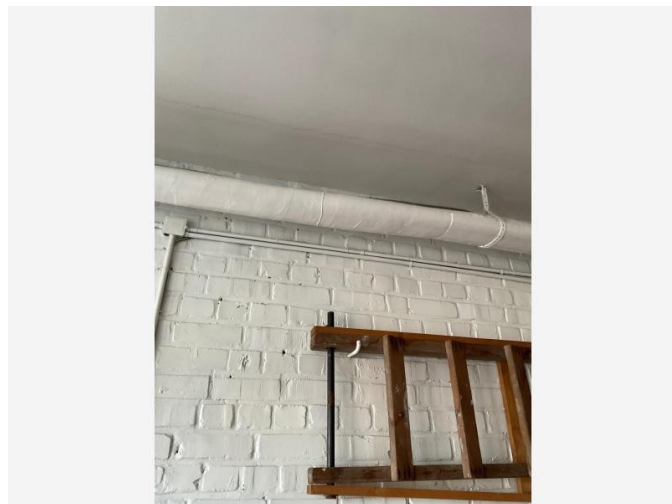
**Dringend verwijderen**

| Eindbeoordeling materiaalrisico | Hoog materiaalrisico en/of hoge kans op vezelvrijgave |

| Asbestsoort (vezeltype) | Amfibool aanwezig, uitgezonderd crocidoliet |
| Asbestconcentratie | Hoog ( $\geq 50\%$ ) |
| Toestand van het materiaal | Matig beschadigd, matig verweerd |

| # | Type | Referentie | Resultaat |
|---|---|---|---|
| 3.1 | Mengmonster | Mm3 | Amosiet |
| 3.2 | Mengmonster | Mm4 | Amosiet, Chrysotiel |

| Beschrijving | buisisolatie verwarmingsbuizen |

- Zorg voor een veilig beheer. Vermijd het beschadigen van het asbestmateriaal. Controleer de toestand jaarlijks op wijzigingen.
- Verwijder dit asbestmateriaal zo snel mogelijk. Volg de toestand goed op.

- Hermetische zone (erkend asbestverwijderaar)  
Groot risico op contaminaties, enkel te verwijderen door gespecialiseerde firma's. Enkel te verwijderen door middel van hermetische zone.

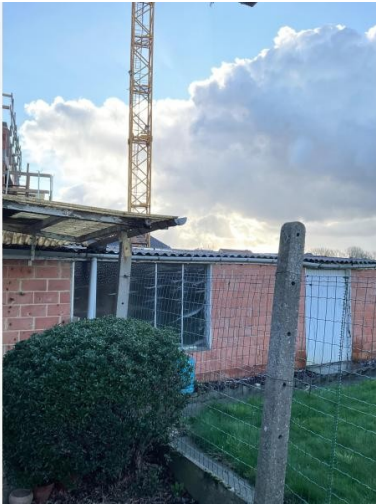
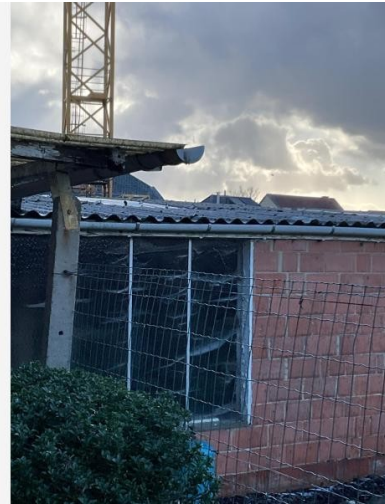
**Dringend verwijderen**

| Eindbeoordeling materiaalrisico | Hoog materiaalrisico en/of hoge kans op vezelvrijgave |

| Asbestsoort (vezeltype) | Crocidoliet aanwezig |
| Toestand van het materiaal | Matig beschadigd, matig verweerd |

- Zorg voor een veilig beheer. Vermijd het beschadigen van het asbestmateriaal. Controleer de toestand jaarlijks op wijzigingen.
- Hemelwater dat afspoelt van asbestcement daken of gevels kan asbestdeeltjes bevatten. Gebruik het enkel voor gesloten circuits (bv. spoelen toiletten). Reinig na het vervangen van het dak of de gevel de dakgoten en regenwaterput of -ton om asbesthoudend sediment of slib te verwijderen
- Voer bijkomende staalname(s) uit.

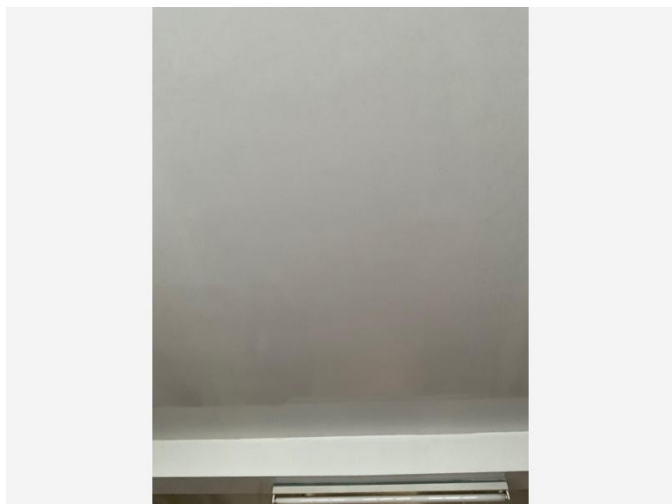
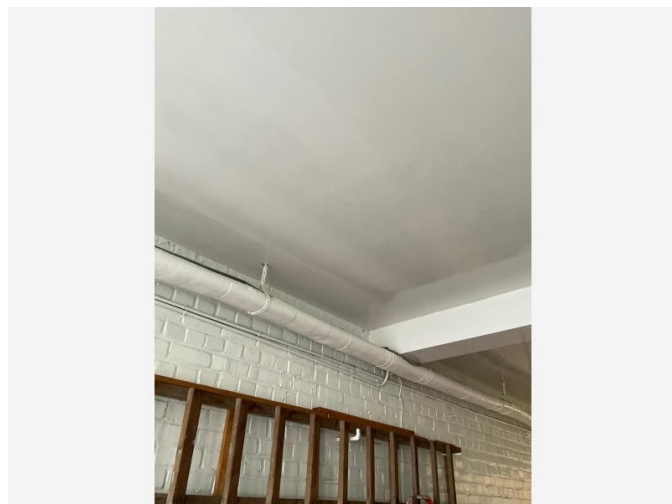
## Fiche 12: pleisterwerk plafond

Geen asbest

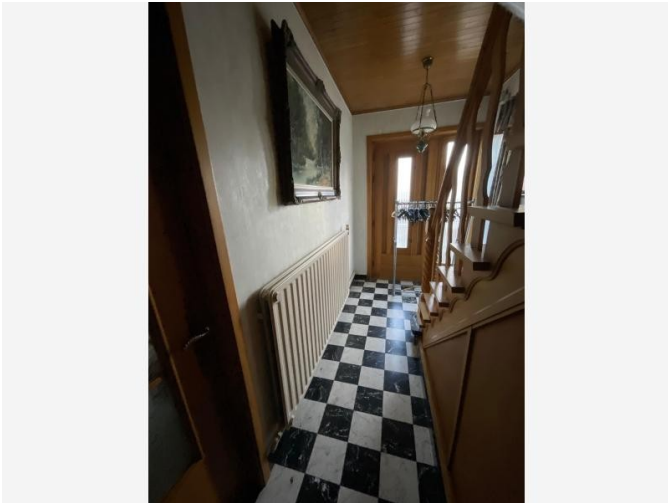
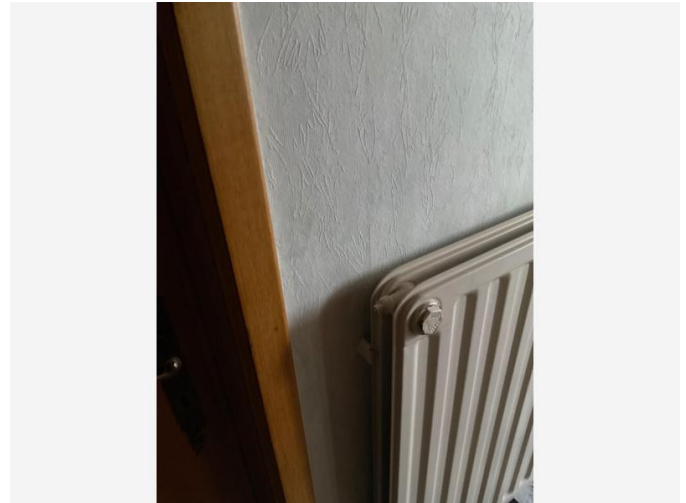
## Fiche 13: pleisterwerk wanden

Geen asbest

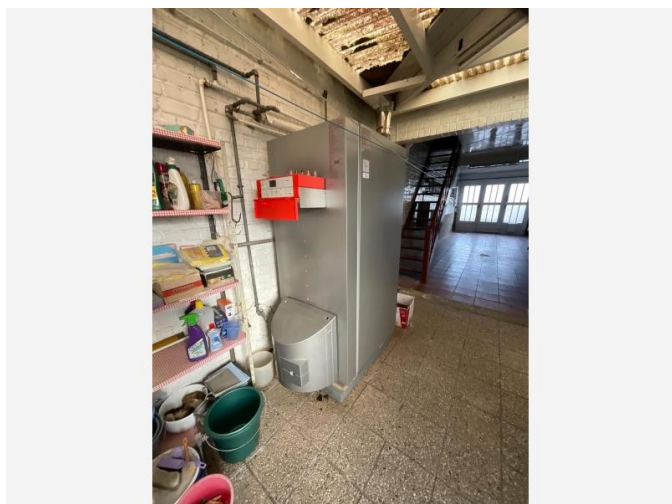
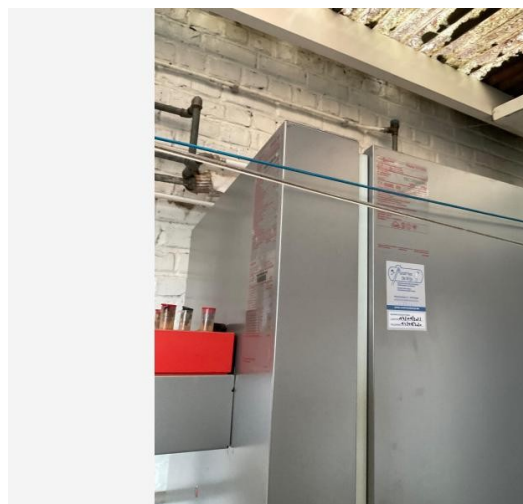
### Fiche 15: Ketel van na 2001

| Beschrijving | Notitie | Terug te vinden op plannen |
|---|---|---|
| Fiche 15: Ketel van na 2001 | Deze ketel is van na 2001 en kan dus geen asbest verdachte materialen bevatten. | Plan 1.1: Hoofdgebouw plan gvl |
