# Asbestinventarisatetest

Schrijnmakersstraat 14, 3000 Leuven

Attestnummer : 20230130-000063.000

Uitgegeven op : 30.01.2023

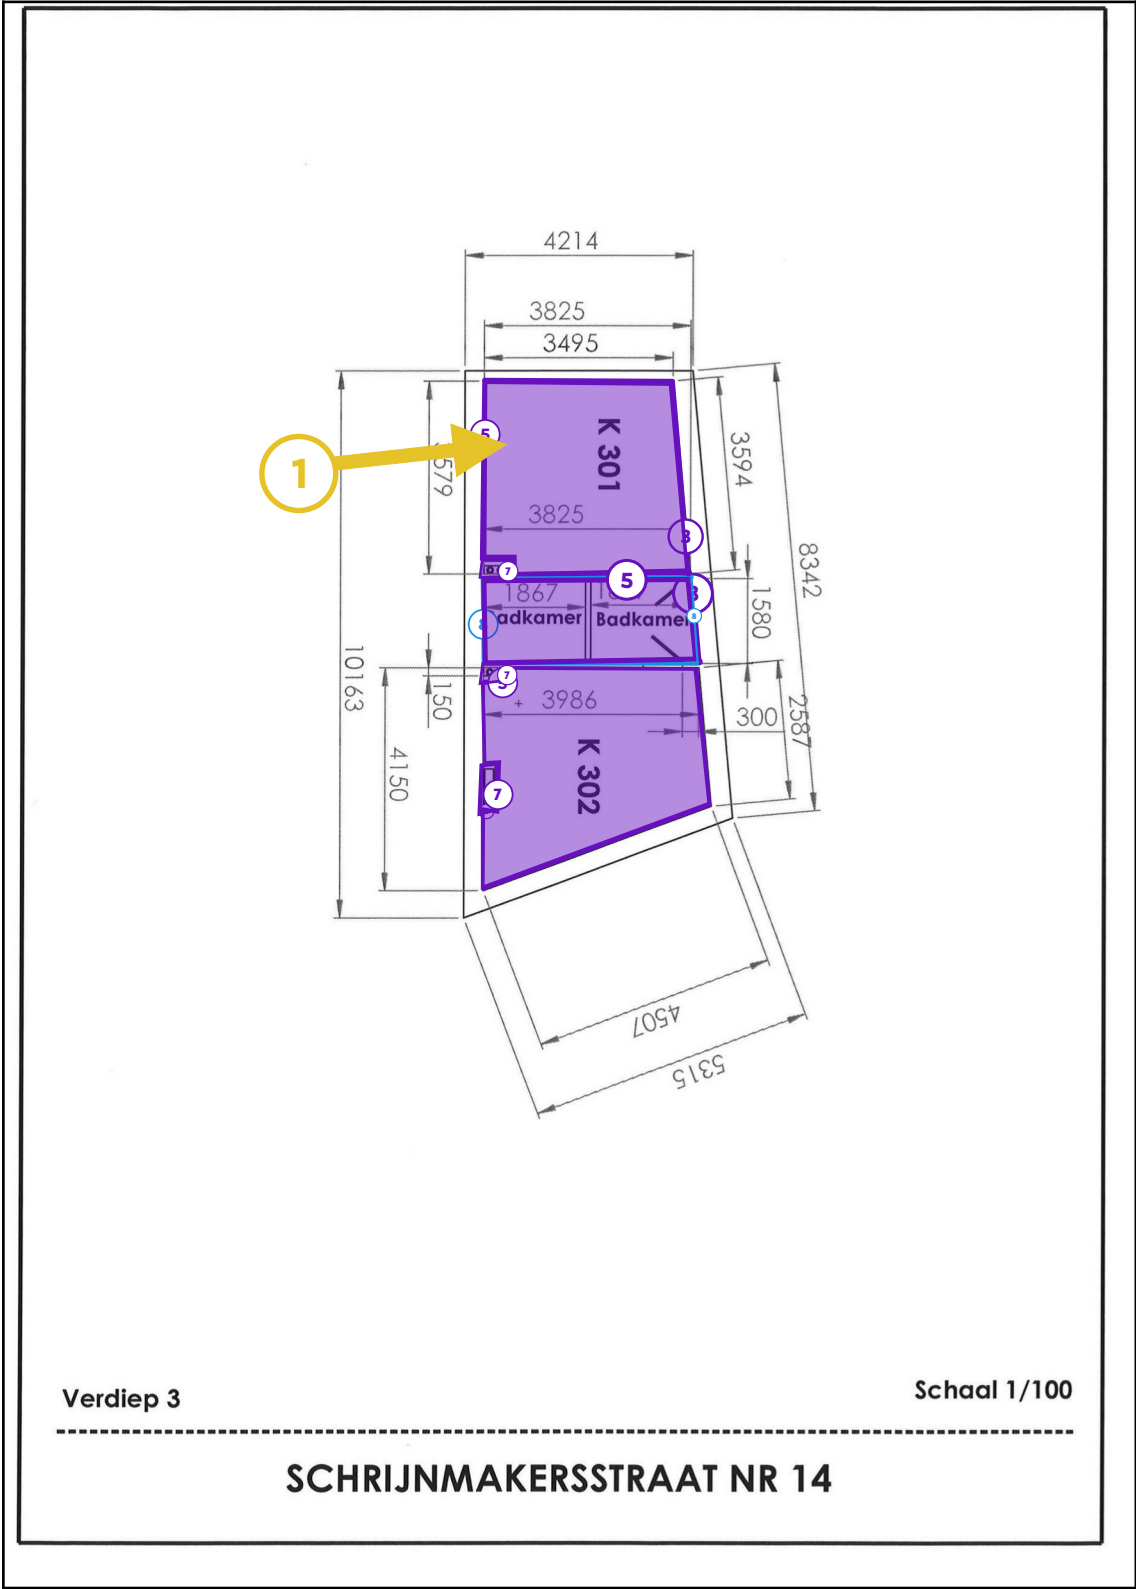
Plan 1.5: 3e v

| 1. Schoorsteen uitlaat | Asbestmateriaal | Zorgvuldig beheren |

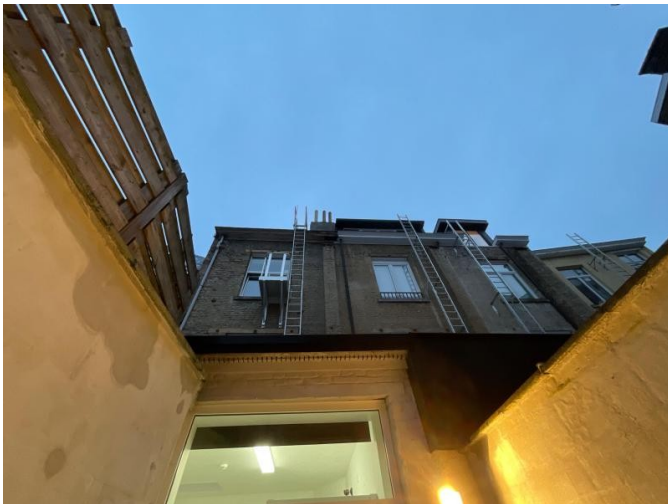
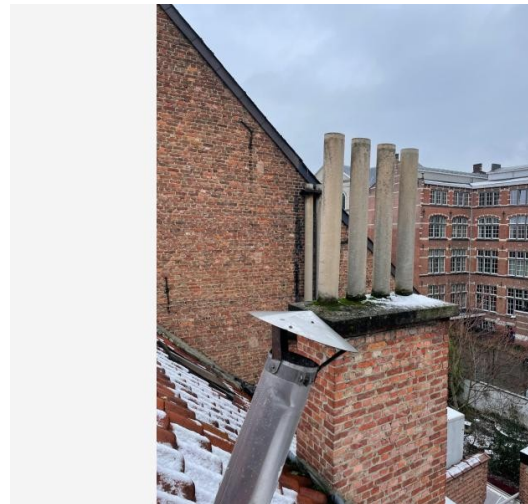
Het asbestmateriaal valt onder de mijlpaal van 2040.

| Eindbeoordeling materiaalrisico | Laag materiaalrisico en/of verlaagde kans op vezelvrijgave |

| Asbestsoort (vezeltype) | Crocidoliet aanwezig |
| Asbestconcentratie | Laag (< 50%) |
| Afschermingsgraad van het gehele materiaal | Geheel of deels vrij aan de buitenlucht |
| Toestand van het materiaal | Licht beschadigd, licht verweerd. Intact materiaal type Pical – asbestboard of categorie III 'gebondenheid' |

| Beschrijving | Schoorsteen uitlaat |
| Asbestmateriaal | Buis, koker, leiding, pijp, doorvoer |

- Zorg voor een veilig beheer. Vermijd het beschadigen van het asbestmateriaal. Controleer de toestand jaarlijks op wijzigingen.
- Zorg voor een veilig beheer en verwijder dit asbestmateriaal wanneer het bij werken eenvoudig bereikbaar wordt. Controleer de toestand jaarlijks op wijzigingen.
- Hemelwater dat afspoelt van asbestcement daken of gevels kan asbestdeeltjes bevatten. Gebruik het enkel voor gesloten circuits (bv. spoelen toiletten). Reinig na het vervangen van het dak of de gevel de dakgoten en regenwaterput of -ton om asbesthoudend sediment of slib te verwijderen

- Eenvoudige handelingen: mag via doe-het-zelf of door werknemer(s) met opleidingsattest eenvoudige handelingen  
Het betreft een hechtgebonden buitentoepassing.
- Eenvoudige handelingen: enkel door erkend asbestverwijderaar  
Indien er gevaar zou zijn dat de toepassing niet in haar geheel verwijderd kan worden, gezien de versmering, zonder dat deze breekt is het aangewezen dit te laten uitvoeren door een erkende verwijderaar.

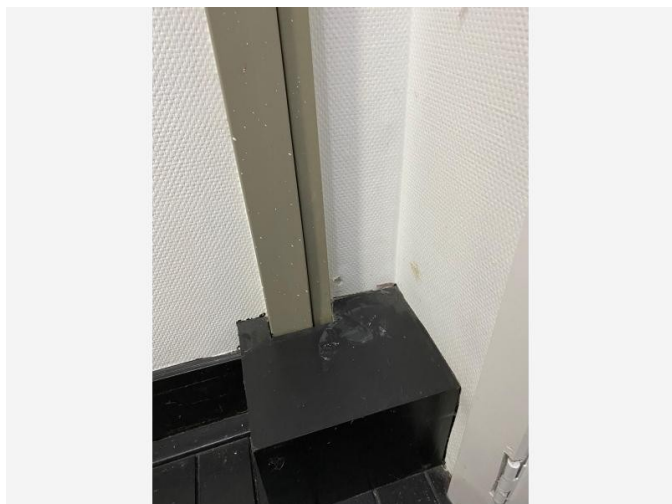
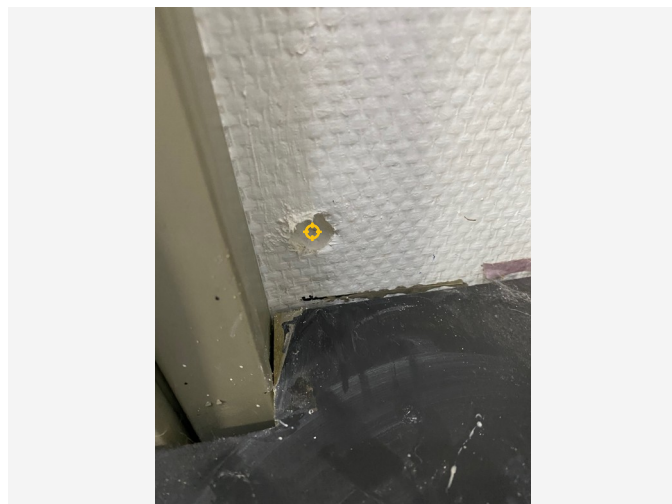
## Fiche 8: Pleister wanden

Geen asbest

| # | Type | Referentie | Resultaat |
|---|---|---|---|
| 8.1 | Mengmonster | 23ED13.001 | Geen asbest |

| Opmerking | Er werd een mengstaal van het pleisterwerk in de keuken, de gang, de traphal en een slaapkamer genomen. |

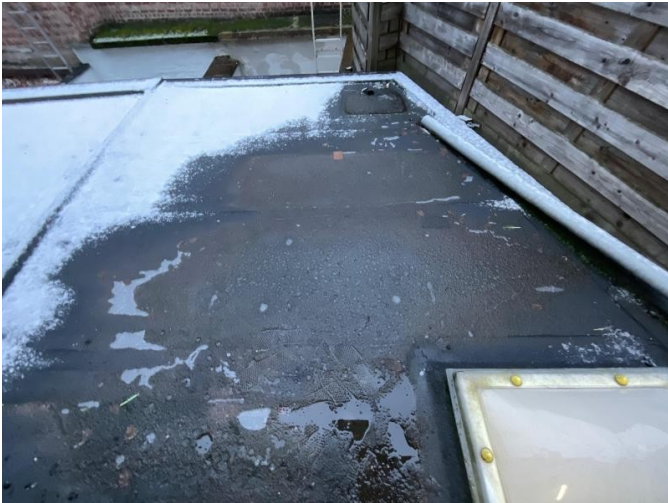
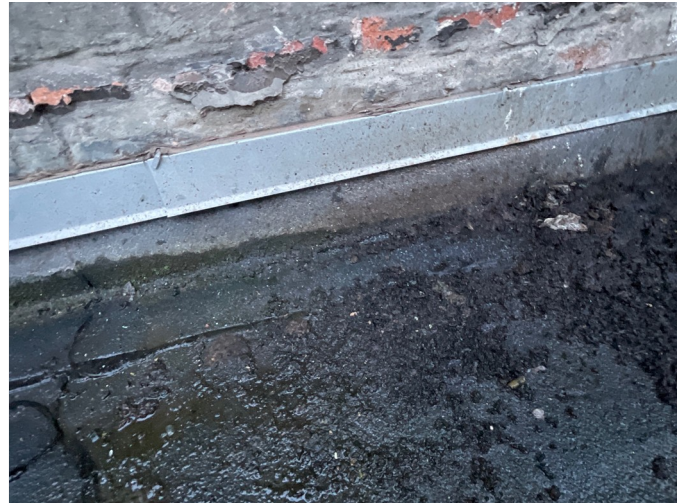
## Fiche 9: Roofing

Geen asbest

| # | Type | Referentie | Resultaat |
|---|---|---|---|
| 9.1 | Puntmonster | 23ED13.002 | Geen asbest |
