# Asbestinventarisatetest

Huytstraat 3, 9320 Aalst

Attestnummer : 20251118-000324.000

**Niet-asbestveilig**

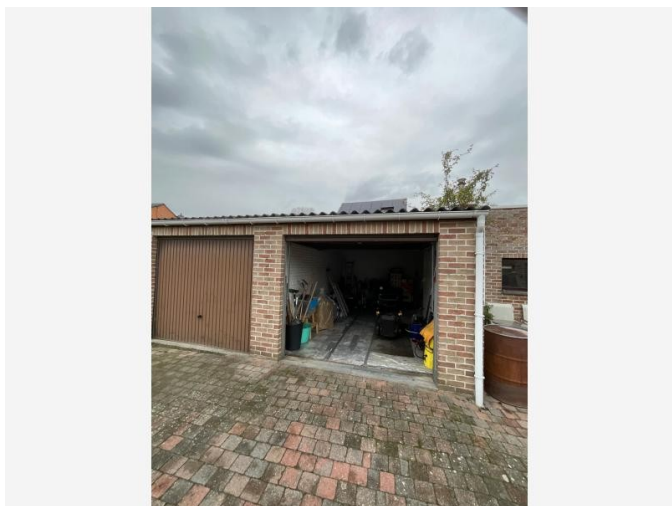
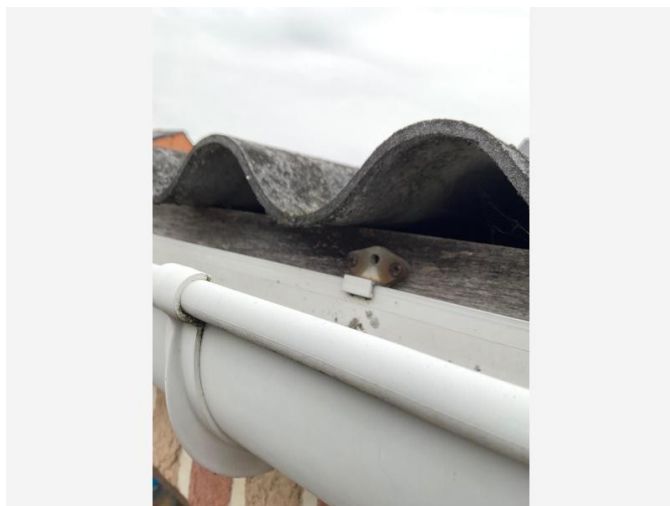
Overzichtsfoto

Detailfoto

Het asbestmateriaal valt onder de mijlpaal van 2040.

| Beschrijving | Sediment en slib in goot |
| Gebondenheid resten | Niet hecht |
| Hoeveelheid (gewicht - aantal) | <ul style="list-style-type: none"><li>• 20,00 kg - 1 stuk</li></ul> |

- Verwijder het asbestafval.
- Voer bijkomende staalname(s) uit.

Het afval dient op een correcte manier te worden verpakt en afgevoerd.

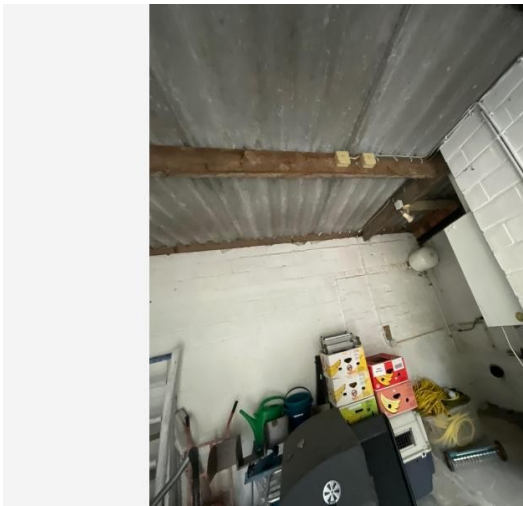
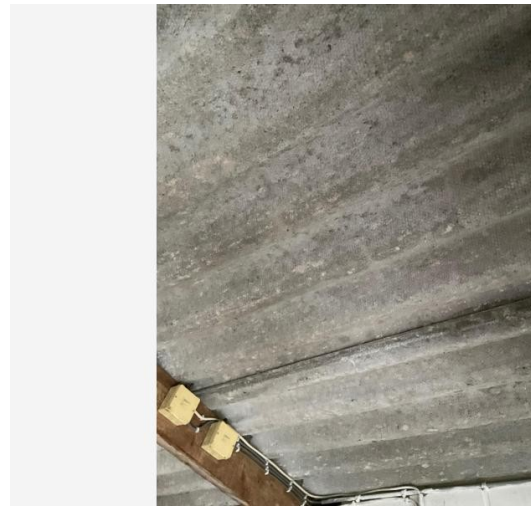
Overzichtsfoto

Detailfoto

Het asbestmateriaal valt onder de mijlpaal van 2034.

| Eindbeoordeling materiaalrisico | Hoog materiaalrisico en/of hoge kans op vezelvrijgave |

| Asbestsoort (vezeltype) | Crocidoliet aanwezig |
| Toestand van het materiaal | Matig beschadigd, matig verweerd |

| Beschrijving | golfplaten dak |
| Hoeveelheid (oppervlakte - aantal) | <ul style="list-style-type: none"><li>30,00 m<sup>2</sup> - 1 stuk</li></ul> |

- Zorg voor een veilig beheer. Vermijd het beschadigen van het asbestmateriaal. Controleer de toestand jaarlijks op wijzigingen.
- Hemelwater dat afspoelt van asbestcement daken of gevels kan asbestdeeltjes bevatten. Gebruik het enkel voor gesloten circuits (bv. spoelen toiletten). Reinig na het vervangen van het dak of de gevel de dakgoten en regenwaterput of -ton om asbesthoudend sediment of slib te verwijderen
- Voer bijkomende staalname(s) uit.

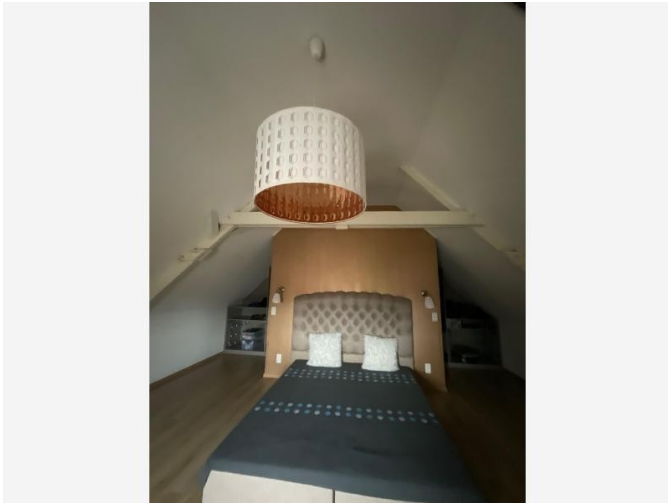
Situeringsfoto

**Reden:** Het te onderzoeken materiaal situeert zich hoger dan 3,50 m te rekenen vanaf een veilige ondergrond

**Uitleg van de asbestdeskundige:** Het dak bevindt zich hoger dan 3.5m van een veilige ondergrond. Het onderdak is van binnenuit niet te inspecteren. Hou rekening mee dat er zich mogelijk toch asbesthoudende materialen bevinden in het onderdak die de inspecteur niet kon vaststellen tijdens de inspectie. Extra controle aangeraden indien het onderdak verder geïnspecteerd kan worden.

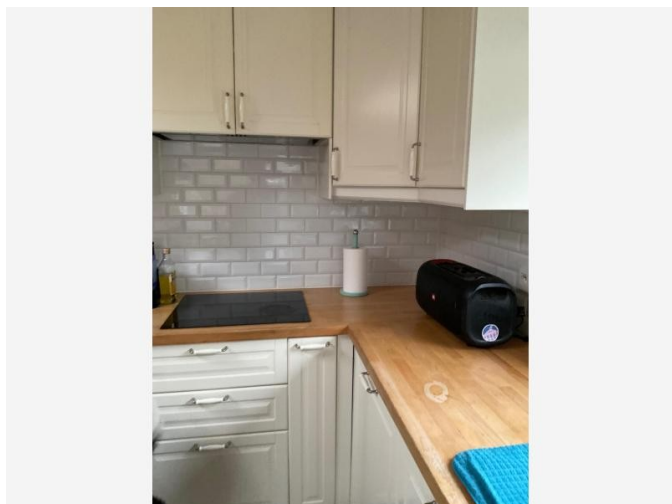
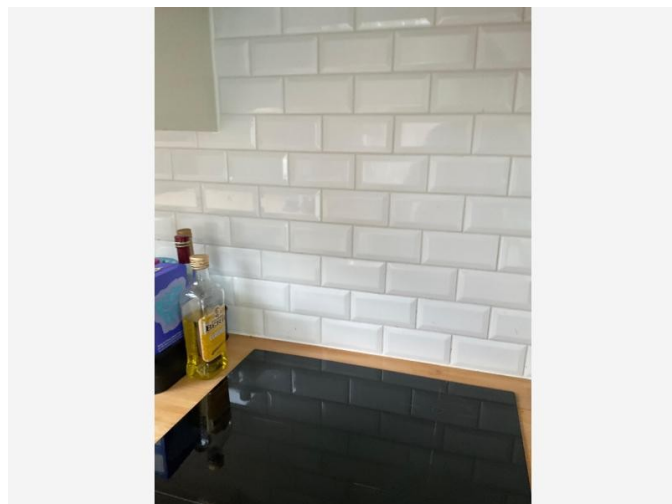
Achter de tegels bevindt zich faiancelijm. Deze moet volgens het IP verplicht bemonsterd worden. Tijdens de inspectie heeft de inspecteur geen faiancelijm aangetroffen, maar heeft hij wel een sterk vermoeden dat zich deze achter de tegels bevindt. Let op bij werken aan deze plaatsen. Faiancelijm kon vroeger asbesthoudend zijn. Een bijkomend onderzoek word aangeraden indien er werken gepland zijn.

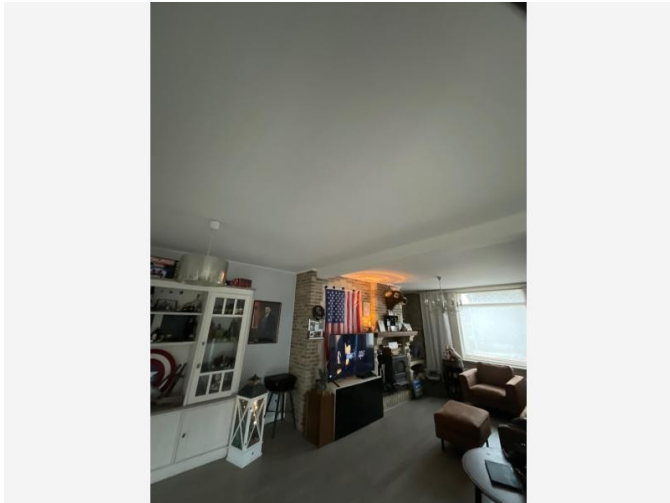
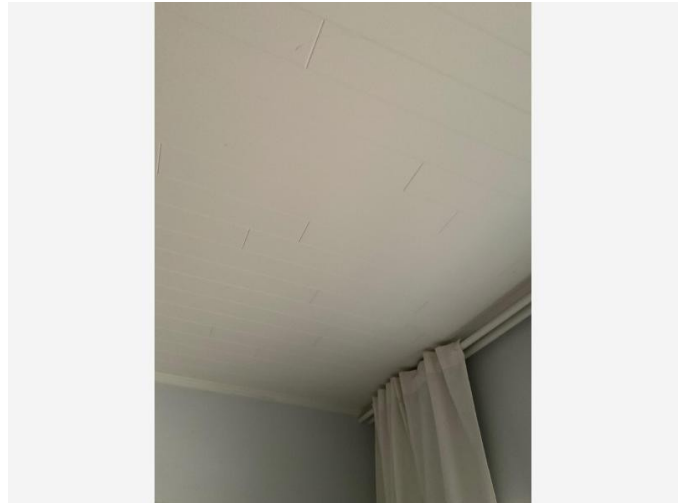
Het plafond is afgewerkt in plaatmateriaal. Deze is niet asbest verdacht. Er kan echter geen uitspraak gedaan worden over de lagen die zich achter dit plaatmateriaal bevindt.

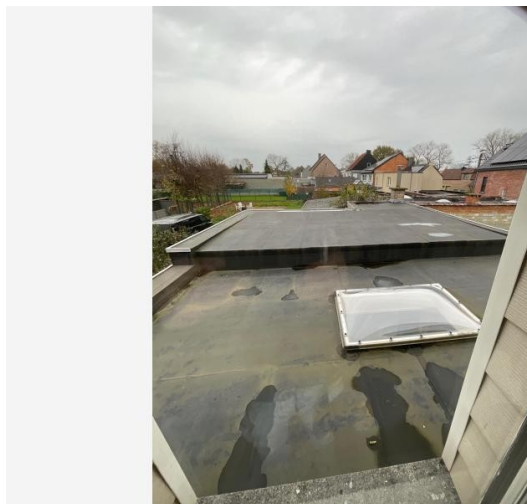
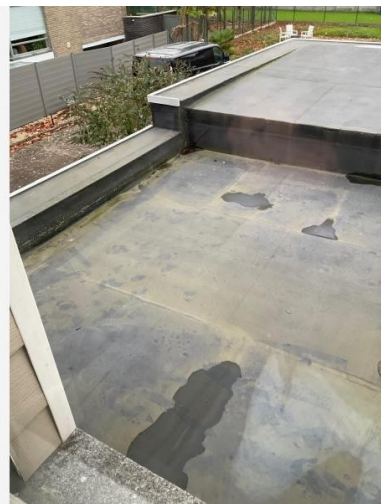
### Fiche 7: Plat dak EPDM

| Beschrijving | Notitie | Terug te vinden op plannen |
|---|---|---|
| Fiche 7: Plat dak EPDM | Plat dak EPDM is niet asbest verdacht. Enkel de bovenste laag was waarneembaar. Er kan geen uitspraak gedaan worden over mogelijks ondergelegen lagen. | Plan 1.2: Hoofdgebouw plan 1e |

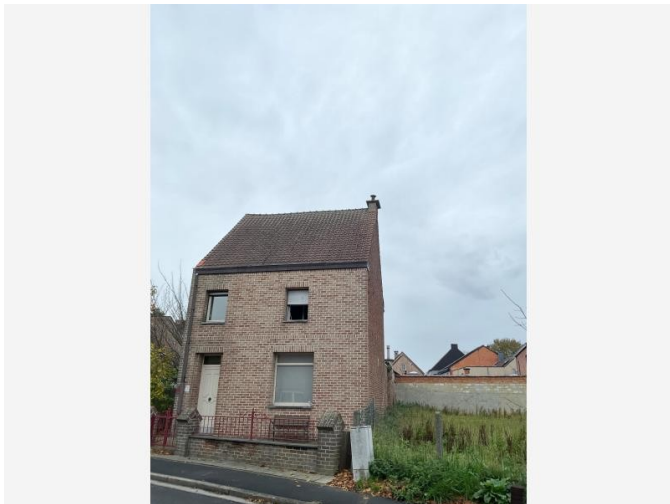
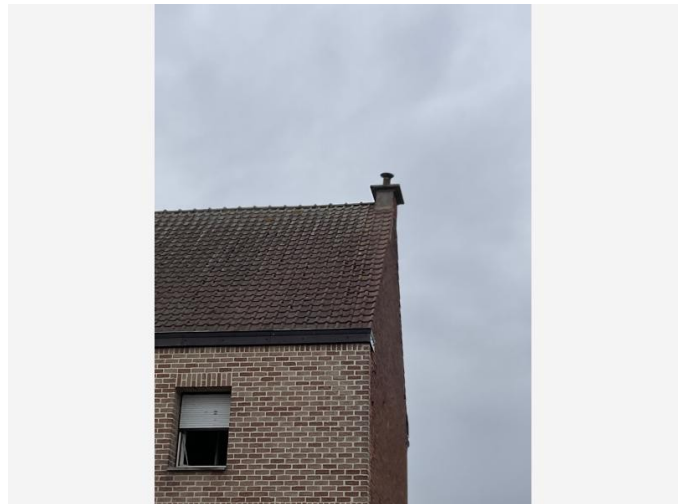
## Fiche 8: Schouw type: metaal

| Beschrijving | Notitie | Terug te vinden op plannen |
|---|---|---|
| Fiche 8: Schouw type: metaal | Dit schouw type is niet asbest verdacht. (Deze zijn steekproefsgewijs vastgesteld en kunnen, indien de vastelling dit niet toeliet, geen uitspraak doen over de volledige schouw. ) | - |

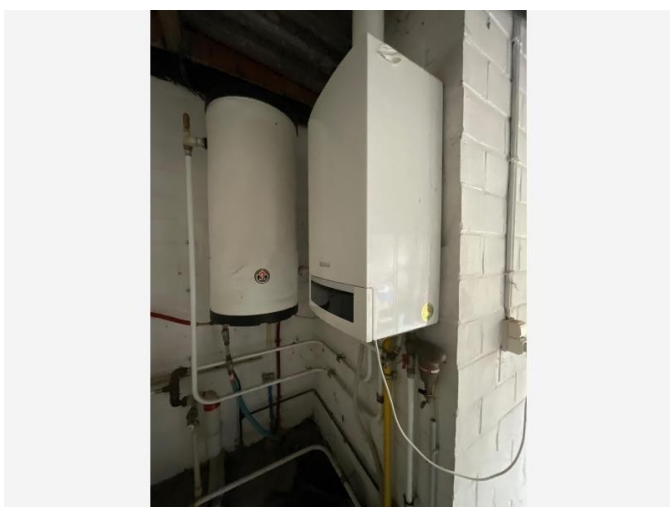
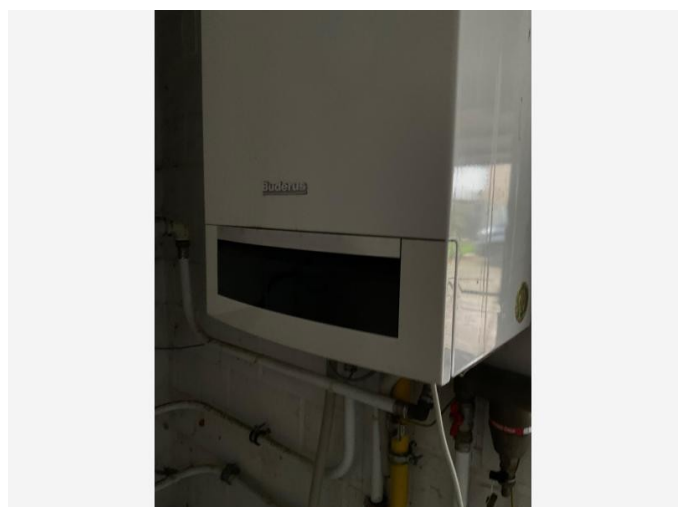
## Fiche 10: Ketel van na 2001

| Beschrijving | Notitie | Terug te vinden op plannen |
|---|---|---|
| Fiche 10: Ketel van na 2001 | Deze ketel is van na 2001 en kan dus geen asbest verdachte materialen bevatten. | - |

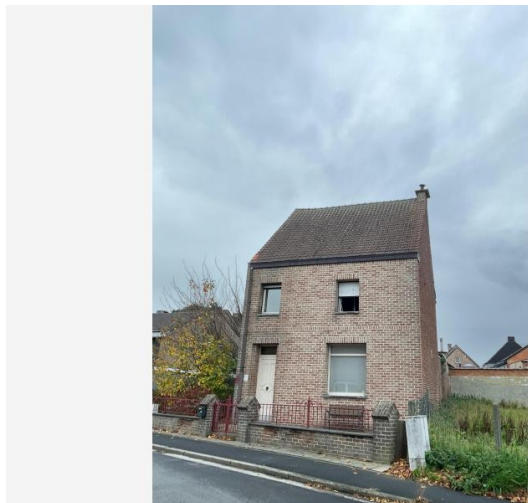
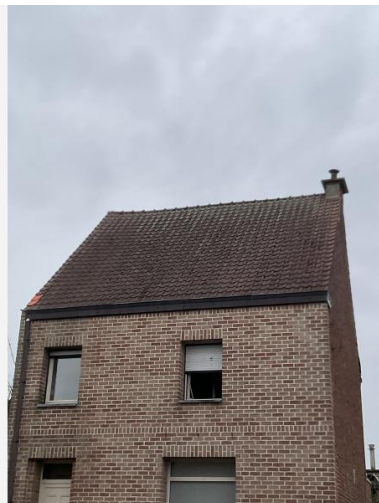
## Fiche 11: Dak type: pannen

| Beschrijving | Notitie | Terug te vinden op plannen |
|---|---|---|
| Fiche 11: Dak type: pannen | Dit dak type is niet asbest verdacht. | Plan 1.4: Hoofdgebouw plan dak |
