# Asbestinventarisat attest

Leuvensesteenweg 288/Handel, 3070 Kortenberg

Attestnummer : 20250725-000017.000

**Niet-asbestveilig**

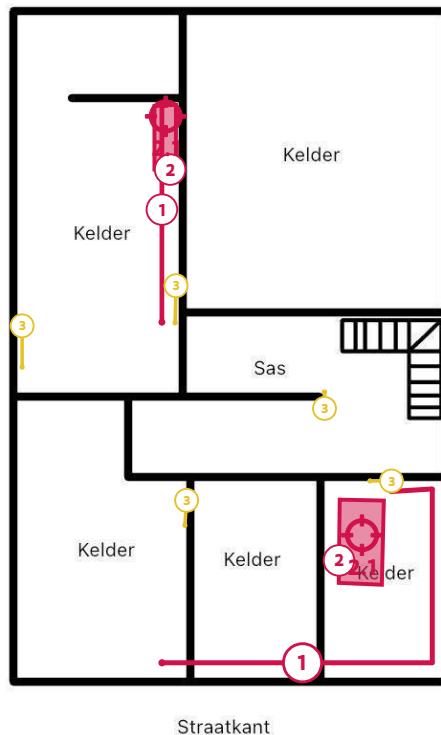
### Plan 1.6: Handelsruimte plan - V-1- varia

| Beschrijving | Type | Actie |
|---|---|---|
| 1. Leidingisolatie | Asbestmateriaal | Dringend verwijderen |
| 2. Leidingisolatie - resten | Asbestmateriaal | Dringend verwijderen |
| 3. Bakeliet toepassingen | Asbestmateriaal | Zorgvuldig beheren |

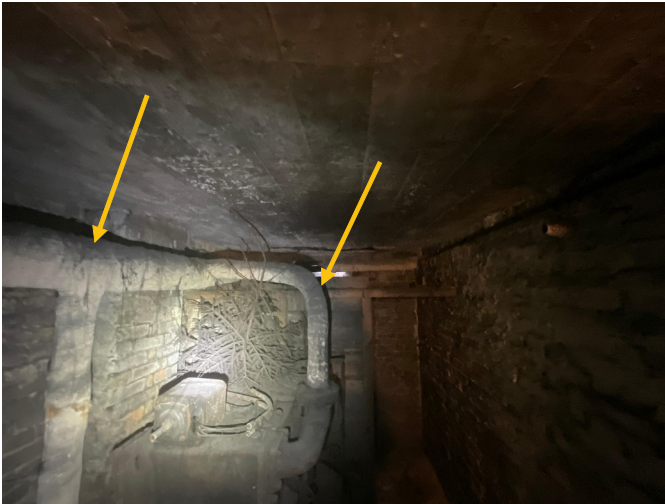
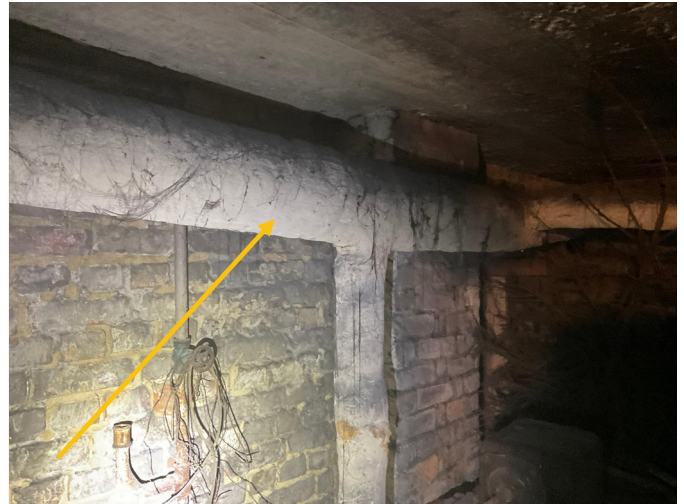
| Fiche 1: Leidingisolatie..... | 20 |

| Eindbeoordeling materiaalarisico | Hoog materiaalarisico en/of hoge kans op vezelvrijgave |

| Gebondenheid | Categorie 2: niet-hechtgebonden met matrix |
| Asbestsoort (vezeltype) | Crocidoliet aanwezig |
| Asbestconcentratie | Hoog ( $\geq 50\%$ ) |
| Toestand van het materiaal | Zwaar beschadigd, zwaar verweerd |

| Beschrijving | Leidingisolatie |
| Opmerking | Er werd geopteerd om geen staal van de buisisolatie te nemen (omwille van de toestand van het materiaal). Hiernaast werden wel losliggende resten van de buisisolatie getest (mengmonster), zoals beschreven in de afvalfiche "Leidingsisolatie - resten". |

**Dringend verwijderen**

- Verwijder dit asbestmateriaal zo snel mogelijk. Volg de toestand goed op.
- Voer bijkomende staalname(s) uit.

- Hermetische zone (erkend asbestverwijderaar)  
Deze toepassing betreft losgebonden asbest - binnen - dewelke door een erkende asbestverwijderaar verwijderd dient te worden d.m.v. een hermetische zone.

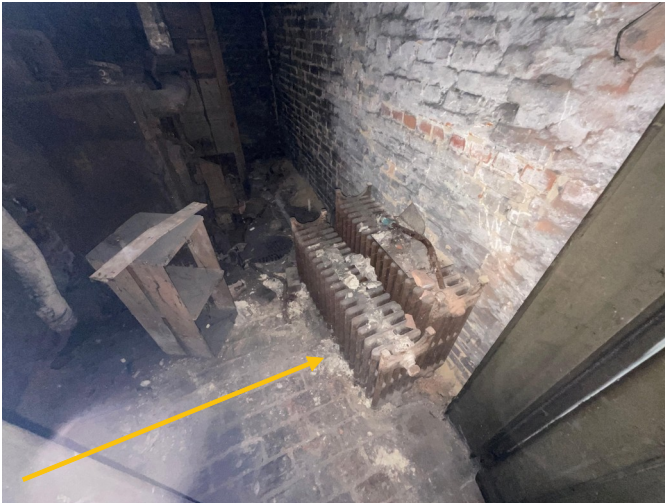
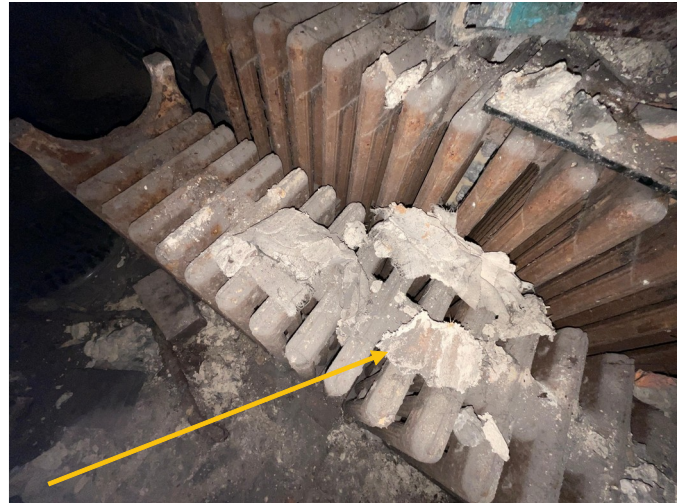
| Fiche 2: Leidingisolatie - resten..... | 23 |

| # | Type | Referentie | Resultaat |
|---|---|---|---|
| 2.1 | Mengmonster | MM03 | Chrysotiel, Amosiet |

| Beschrijving | Leidingisolatie - resten |
| Type resten (contaminatie) | <ul style="list-style-type: none"><li>Stof, deeltjes &lt; 4 mm, flinters, gruis (los, opliggend)</li></ul> |
| Bron van de resten | Leidingsisolatie in de kelders |

**Dringend verwijderen**

- Scherm in afwachting van verwijdering het asbestafval af van luchtstromingen en verstoring: bijvoorbeeld door het te verpakken, te fixeren, af te dekken, signalisatie - afbakening aan te brengen, ....
- Verwijder het asbestafval.

- Hermetische zone (erkend asbestverwijderaar)  
Deze toepassing betreft losgebonden asbest - binnen - dewelke door een erkende asbestverwijderaar verwijderd dient te worden d.m.v. een hermetische zone.

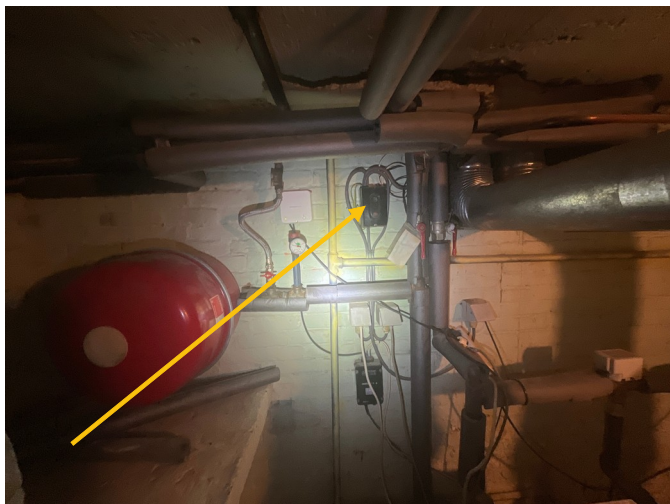
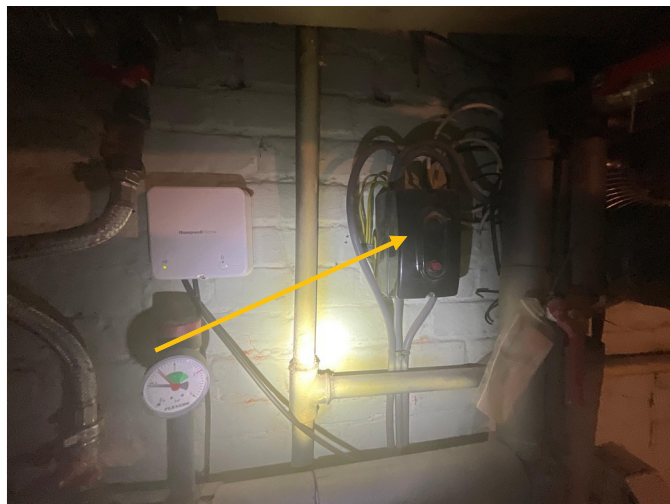
| Fiche 3: Bakeliet toepassingen..... | 25 |

| Eindbeoordeling materiaalrisico | Laag materiaalrisico en/of verlaagde kans op vezelvrijgave |

| Gebondenheid | Categorie 1: hechtgebonden in oorsprong |
| Asbestsoort (vezeltype) | Crocidoliet aanwezig |
| Toestand van het materiaal | Onbeschadigd, niet verweerd |

| Beschrijving | Bakeliet toepassingen |
| Opmerking | Bakeliet toepassingen zijn in sommige gevallen asbesthoudend. Er werd geen staalname uitgevoerd van deze toepassing. Bij renovatie, of vernieuwing electriciteit advies: verwijderen van de mogelijk asbesthoudende toepassing. Algemeen advies: Zorg dat de toepassing in een goede staat blijft verkeren. |

Zorgvuldig beheren

- Zorg voor een veilig beheer. Vermijd het beschadigen van het asbestmateriaal. Controleer de toestand jaarlijks op wijzigingen.
- Voer bijkomende staalname(s) uit.

- Eenvoudige handelingen: mag via doe-het-zelf of door werknemer(s) met opleidingsattest eenvoudige handelingen  
Deze toepassing betreft een hechtgebonden asbesttoepassing en kan door een aannemer die over een opleidingsattest eenvoudige handelingen beschikt of door een particulier (doe-het-zelf), verwijderd worden indien:
  - 1) er geen verhoogd risico op vrijgave van asbestvezels ontstaat;
  - 2) de toepassing voorafgaand wordt gefixeerd/bevochtigd;
  - 3) de individuele elementen zonder machinale werktuigen en zonder breken of gooien een voor een losgemaakt worden;

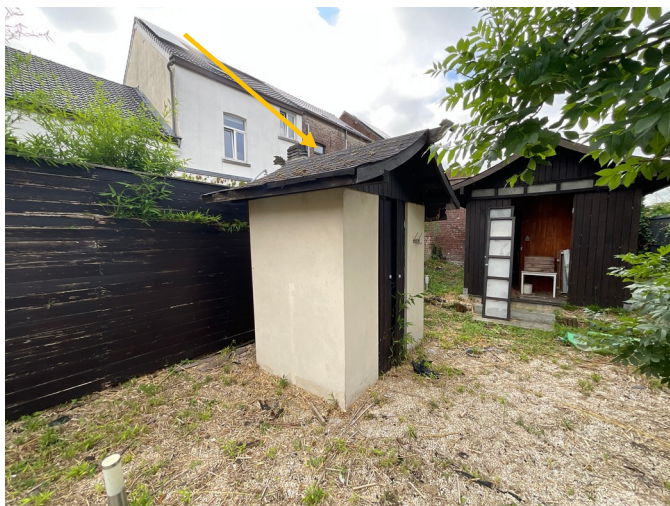
| Fiche 4: Roofing tuinhuis - niet-asbestverdacht..... | 29 |

De roofing op de tuinhuisjes zijn geïnstalleerd na 2001.

Deze roofing is bijgevolg niet asbestverdacht.

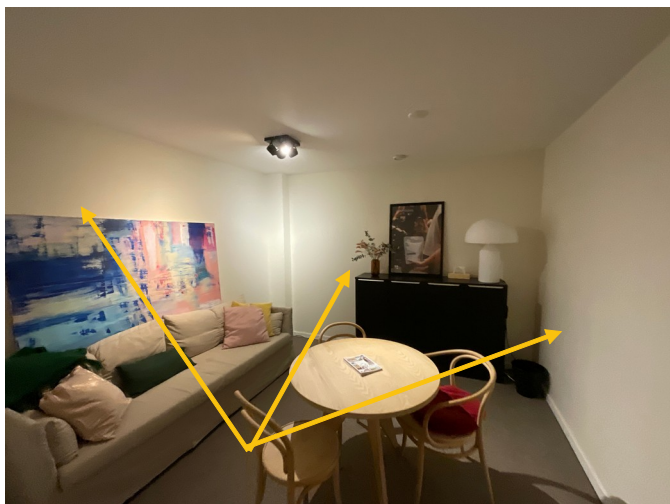
| Fiche 5: Gyproc wanden..... | 30 |

De muren werden afgewerkt met gyprocwanden. Er werd in deze unit geen nader onderzoek gedaan naar mogelijks achterliggende asbestverdachte materialen (bv. pleisterwerk) daar deze buiten de scope van huidig, niet-destructief, asbestattest valt.

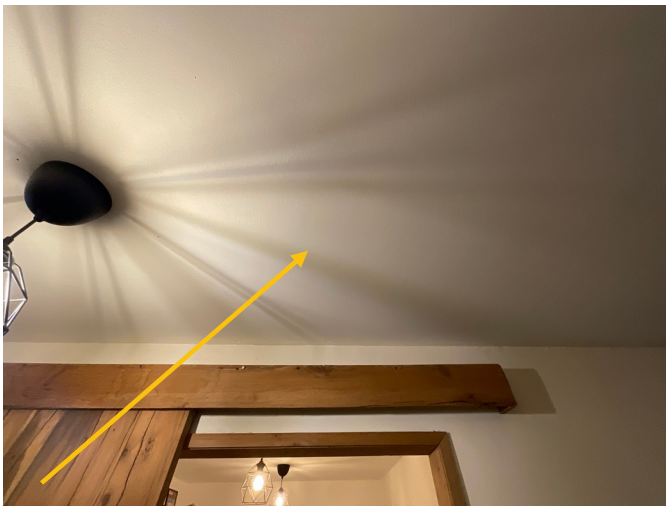
| Fiche 6: Gyproc vals plafond..... | 31 |

Het plafond werd afgewerkt met een vals plafond in gyprocplaten. Er werd geen nader onderzoek gedaan naar mogelijks achterliggende asbestverdachte materialen (bv. pleisterwerk) daar deze buiten de scope van huidig, niet-destructief, asbestattest valt.

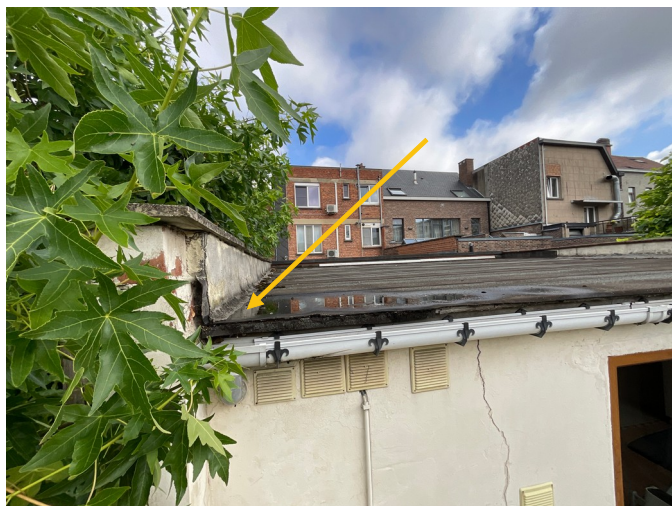
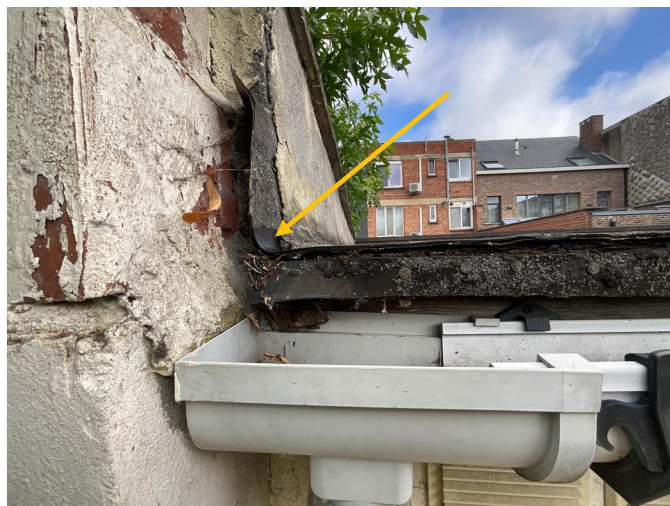
## Fiche 7: Roofing

Geen asbest

| # | Type | Referentie | Resultaat |
|---|---|---|---|
| 7.1 | Puntmonster | MM02 | Geen asbest |

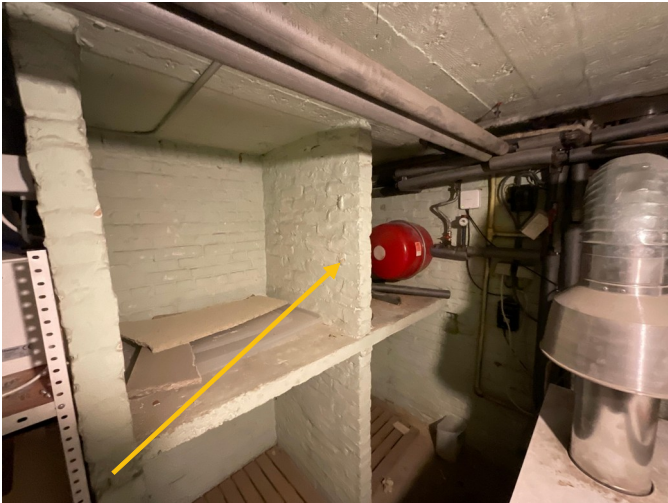
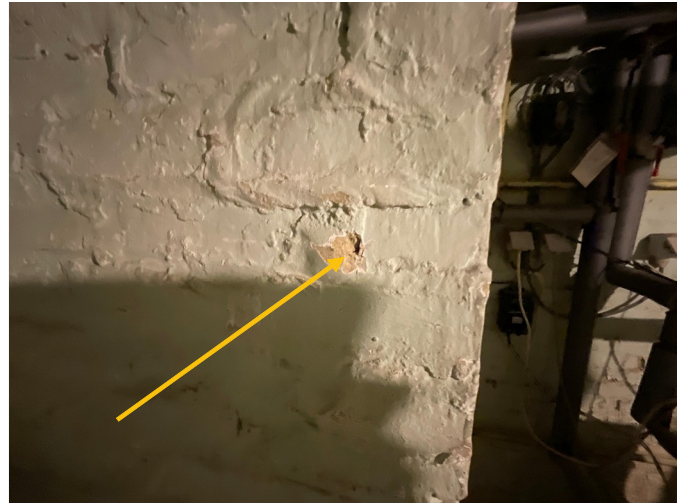
## Fiche 8: Pleisterwerk wand

Geen asbest

| # | Type | Referentie | Resultaat |
|---|---|---|---|
| 8.1 | Mengmonster | MM01 | Geen asbest |

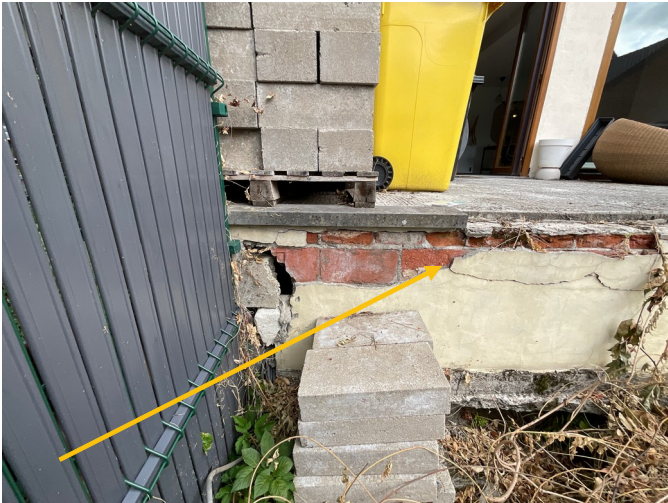
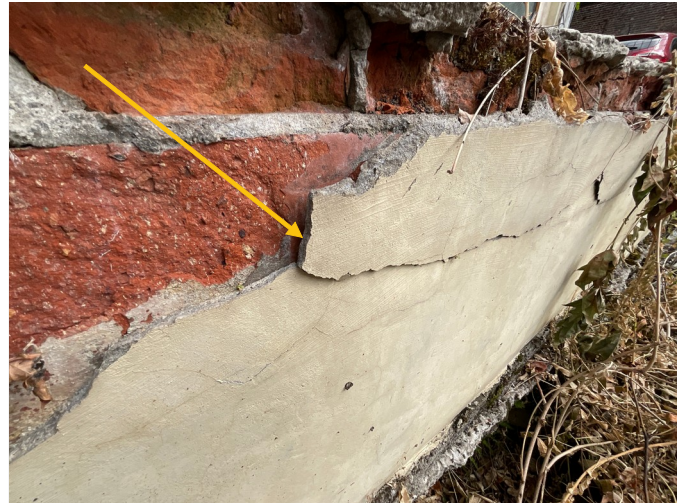
## Fiche 9: Crepi gevel

Geen asbest

| # | Type | Referentie | Resultaat |
|---|---|---|---|
| 9.1 | Mengmonster | MM04 | Geen asbest |
