# Asbestinventarisatattest

Verdaelstraat 3, 3450 Geetbets

Attestnummer : 20250427-000215.000

Uitgegeven op : 27.04.2025

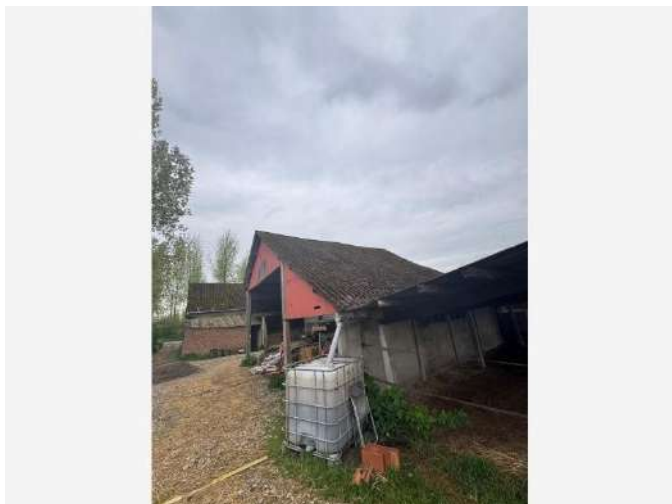
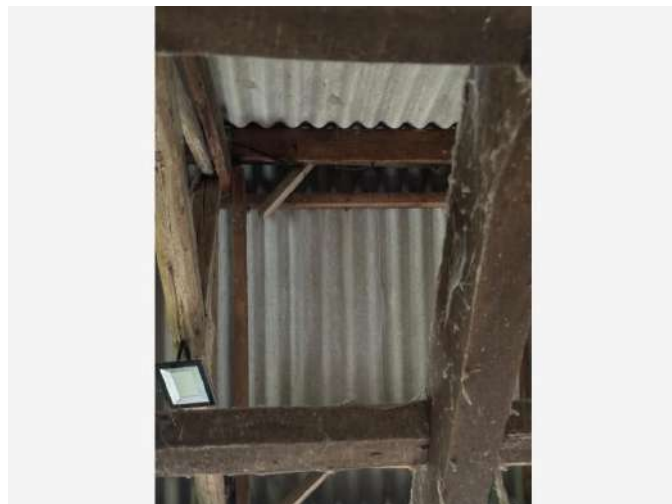
**Dringend verwijderen**

| Eindbeoordeling materiaalrisico | Hoog materiaalrisico en/of hoge kans op vezelvrijgave |

| Asbestsoort (vezeltype) | Crocidoliet aanwezig |
| Toestand van het materiaal | Matig beschadigd, matig verweerd |

| Beschrijving | Golfplaten |
| Asbestmateriaal | Dak- en gevelbekleding - Golfplaat |
| Hoeveelheid (oppervlakte - aantal) | <ul style="list-style-type: none"><li>• 250,00 m<sup>2</sup> - 1 stuk</li><li>• 175,00 m<sup>2</sup> - 1 stuk</li></ul> |

- Zorg voor een veilig beheer. Vermijd het beschadigen van het asbestmateriaal. Controleer de toestand jaarlijks op wijzigingen.

- Eenvoudige handelingen: mag via doe-het-zelf of door werknemer(s) met opleidingsattest eenvoudige handelingen  
Deze toepassing kan door een aannemer die over een opleidingsattest eenvoudige handelingen beschikt of door een particulier (doe-het-zelf), verwijderd worden indien er geen verhoogd risico op vrijgave van asbestvezels (max. concentratie 0,01 vezels/cm<sup>3</sup> - CODEX Art. VI.3-54) ontstaat en de toepassing voorafgaand wordt gefixeerd/bevochtigd; de individuele elementen zonder machinale werktuigen en zonder breken of gooien een voor een losgemaakt worden; en ten slotte in gesloten verpakking weggevoerd worden naar een erkend afvalpunt (recyclagepark).

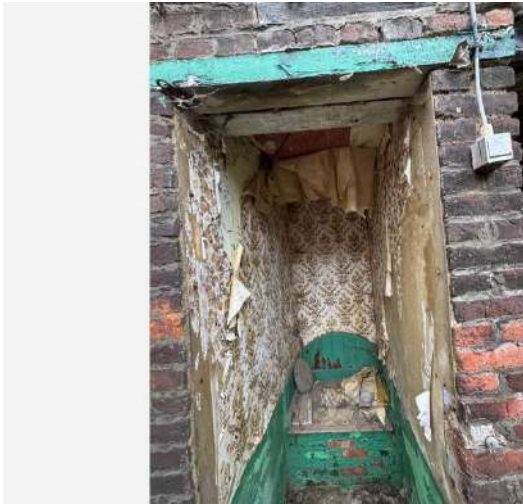
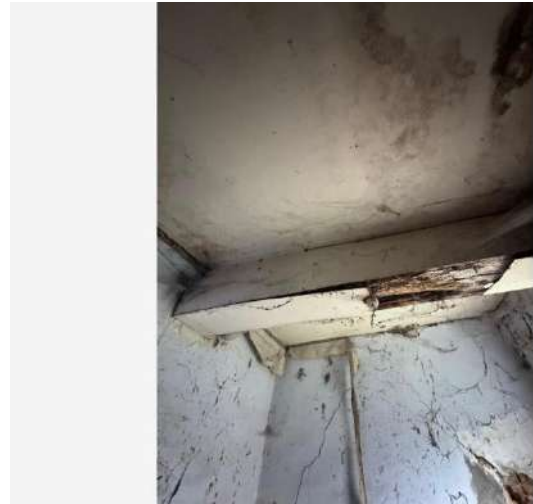
**Dringend verwijderen**

| Eindbeoordeling materiaalarisico | Hoog materiaalarisico en/of hoge kans op vezelvrijgave |

| Asbestsoort (vezeltype) | Crocidoliet aanwezig |
| Toestand van het materiaal | Matig beschadigd, matig verweerd |

| Beschrijving | Menuiserite platen |
| Asbestmateriaal | Plaat, paneel, tablet - Type Menuiserite |

- Verwijder dit asbestmateriaal zo snel mogelijk. Volg de toestand goed op.

- Eenvoudige handelingen: enkel door erkend asbestverwijderaar  
Deze toepassing kan door een aannemer die over een opleidingsattest eenvoudige handelingen beschikt of door een particulier (doe-het-zelf), verwijderd worden indien er geen verhoogd risico op vrijgave van asbestvezels (max. concentratie 0,01 vezels/cm<sup>3</sup> - CODEX Art. VI.3-54) ontstaat en de toepassing voorafgaand wordt gefixeerd/bevochtigd; de individuele elementen zonder machinale werktuigen en zonder breken of gooien een voor een losgemaakt worden; en ten slotte in gesloten verpakking weggevoerd worden naar een erkend afvalpunt (recyclagepark).  
In de zone mogen geen derden en/of minderjarigen aanwezig zijn en moet elke betrokken persoon

- Hermetische zone (erkend asbestverwijderaar)  
Deze toepassing kan enkel door een erkende asbestverwijderaar via de methodiek van hermetische zone verwijderd worden omdat verwijdering via de methodiek van eenvoudige handelingen en/of couveusezakmethode niet mogelijk is; en er automatisch een verhoogd risico op vrijgave van asbestvezels (max. concentratie 0,01 vezels/cm - CODEX Art. VI.3-54) ontstaat. (Bron: CODEX - Art. VI.3-61.- par 1.)

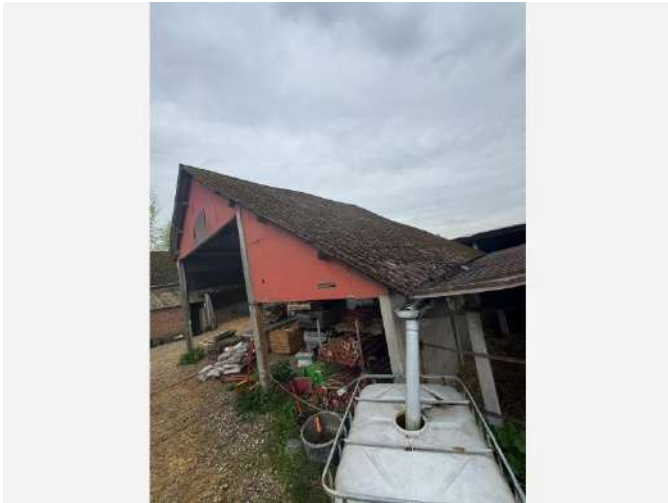
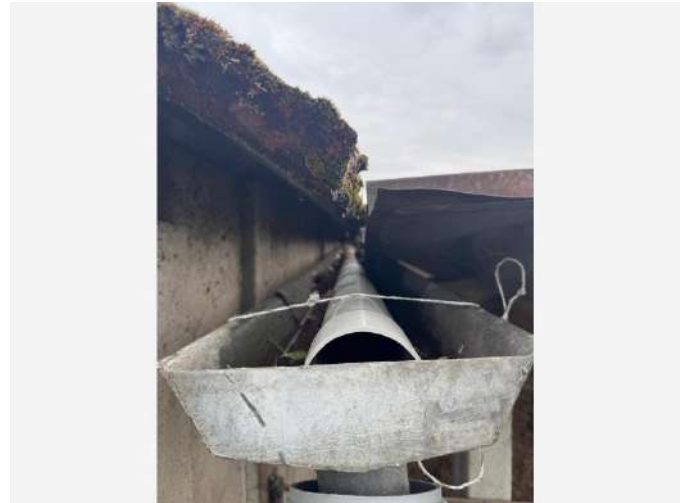
**Dringend verwijderen**

| Beschrijving | Slib in dakgoot |
| Type resten (contaminatie) | <ul style="list-style-type: none"><li>• Stof, deeltjes &lt; 4 mm, flinters, gruis (los, opliggend)</li><li>• Stof, deeltjes &lt; 4 mm, flinters, gruis (vermengd in materiaal)</li></ul> |
| Bron van de resten | Slib in de dakgoot |
| Hoeveelheid (gewicht - aantal) | <ul style="list-style-type: none"><li>• 15,00 kg - 1 stuk</li></ul> |

- Verwijder het asbestafval.

- Eenvoudige handelingen: mag via doe-het-zelf of door werknemer(s) met opleidingsattest eenvoudige handelingen  
Deze toepassing kan door een aannemer die over een opleidingsattest eenvoudige handelingen beschikt of door een particulier (doe-het-zelf), verwijderd worden indien er geen verhoogd risico op vrijgave van asbestvezels (max. concentratie 0,01 vezels/cm<sup>3</sup> - CODEX Art. VI.3-54) ontstaat en de toepassing voorafgaand wordt gefixeerd/bevochtigd; de individuele elementen zonder machinale werktuigen en zonder breken of gooien een voor een losgemaakt worden; en ten slotte in gesloten verpakking weggevoerd worden naar een erkend afvalpunt (recyclagepark).  
In de zone mogen geen derden en/of minderjarigen aanwezig zijn en moet elke betrokken persoon

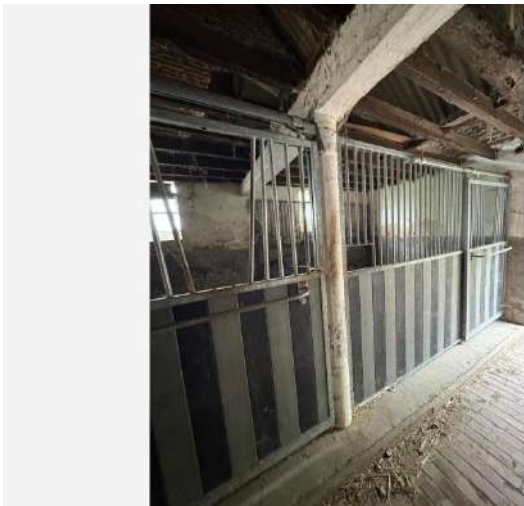
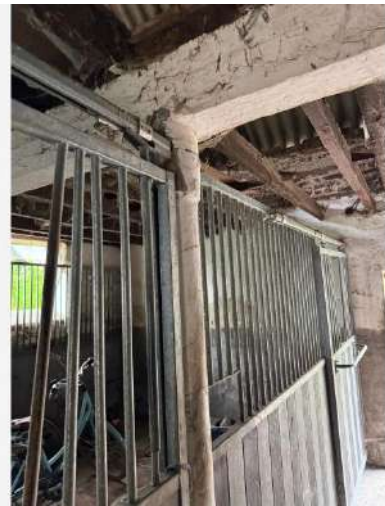
Zorgvuldig beheren

| Eindbeoordeling materiaalrisico | Laag materiaalrisico en/of verlaagde kans op vezelvrijgave |

| Asbestsoort (vezeltype) | Crocidoliet aanwezig |

- Zorg voor een veilig beheer. Vermijd het beschadigen van het asbestmateriaal. Controleer de toestand jaarlijks op wijzigingen.

- Eenvoudige handelingen: mag via doe-het-zelf of door werknemer(s) met opleidingsattest eenvoudige handelingen  
Deze toepassing kan door een aannemer die over een opleidingsattest eenvoudige handelingen beschikt of door een particulier (doe-het-zelf), verwijderd worden indien er geen verhoogd risico op vrijgave van asbestvezels (max. concentratie 0,01 vezels/cm<sup>3</sup> - CODEX Art. VI.3-54) ontstaat en de toepassing voorafgaand wordt gefixeerd/bevochtigd; de individuele elementen zonder machinale werktuigen en zonder breken of gooien een voor een losgemaakt worden; en ten slotte in gesloten verpakking weggevoerd worden naar een erkend afvalpunt (recyclagepark).

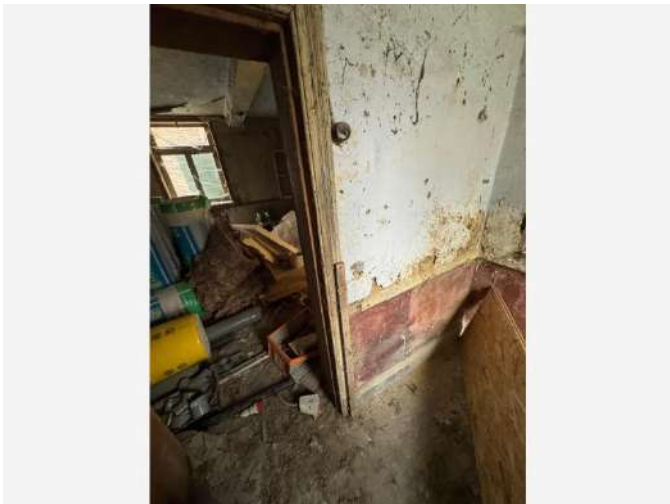
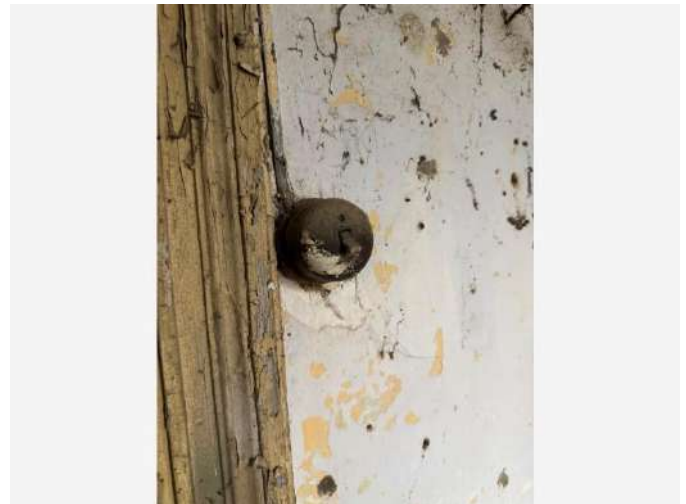
| Opmerking | <p>Dit is een ruwe schatting van de hoeveelheid.</p> <p>De deskundige heeft niet iedere toepassing apart aangeduid. iedere toepassing die hetzelfde is word ook als asbesthoudende bakeliet beschouwd.</p> |

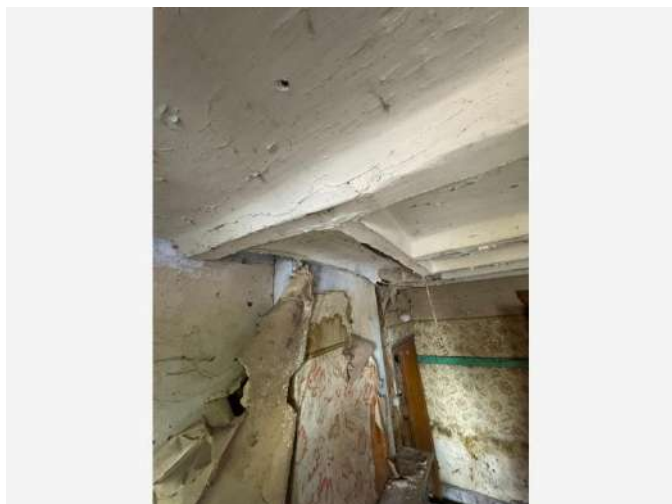
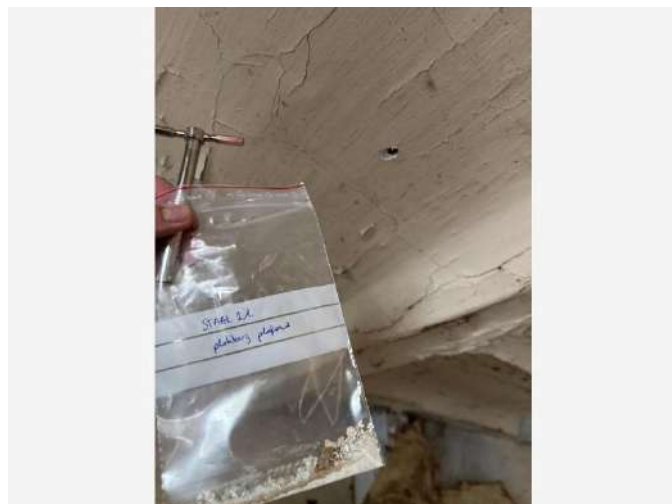
## Fiche 7: Plakkerij plafond bijgebouw

Geen asbest

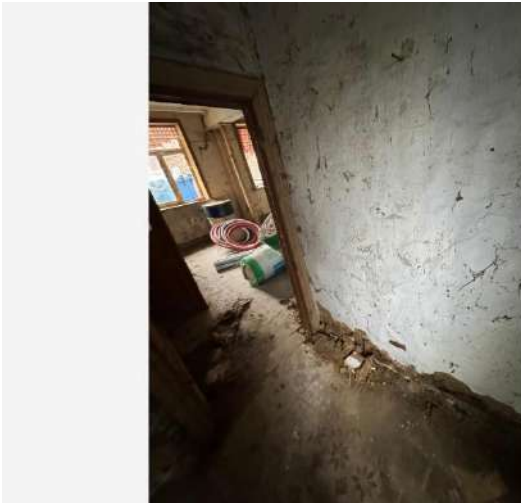
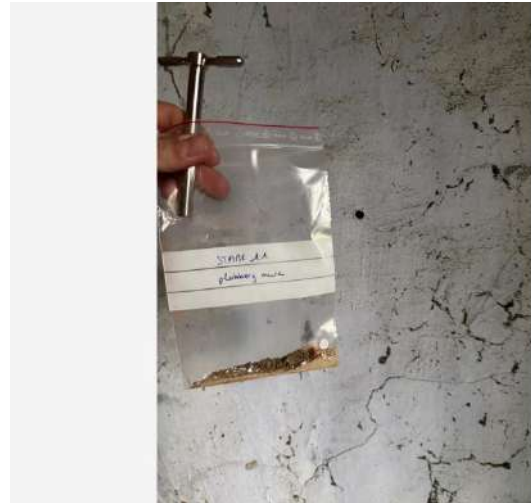
## Fiche 9: Plakkerij muren bijgebouw

Geen asbest
