# Asbestinventarisatattest

Schoolstraat 10, 1700 Dilbeek

Attestnummer : 20251113-000257.000

Uitgegeven op : 13.11.2025

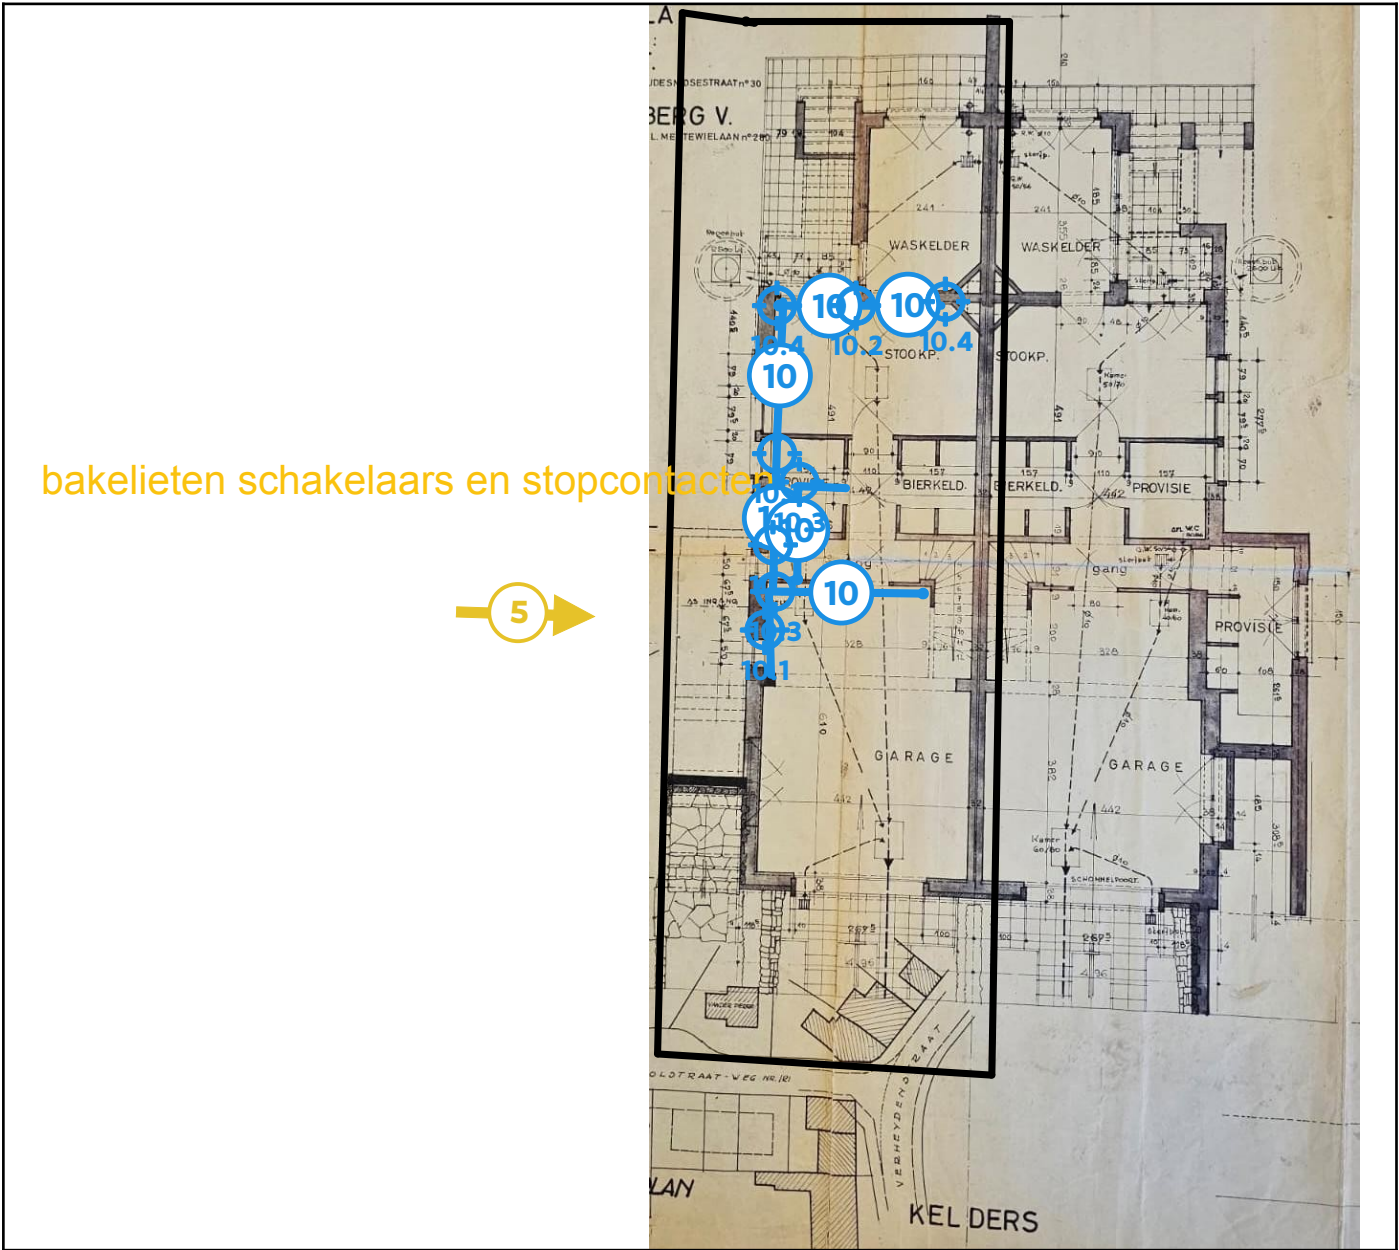
# Plan 1.1: Plan kelder

| Beschrijving | Type | Actie |
|---|---|---|
| 5. Bakeliet schakelaars/stopcontacten | Asbestmateriaal | Zorgvuldig beheren |

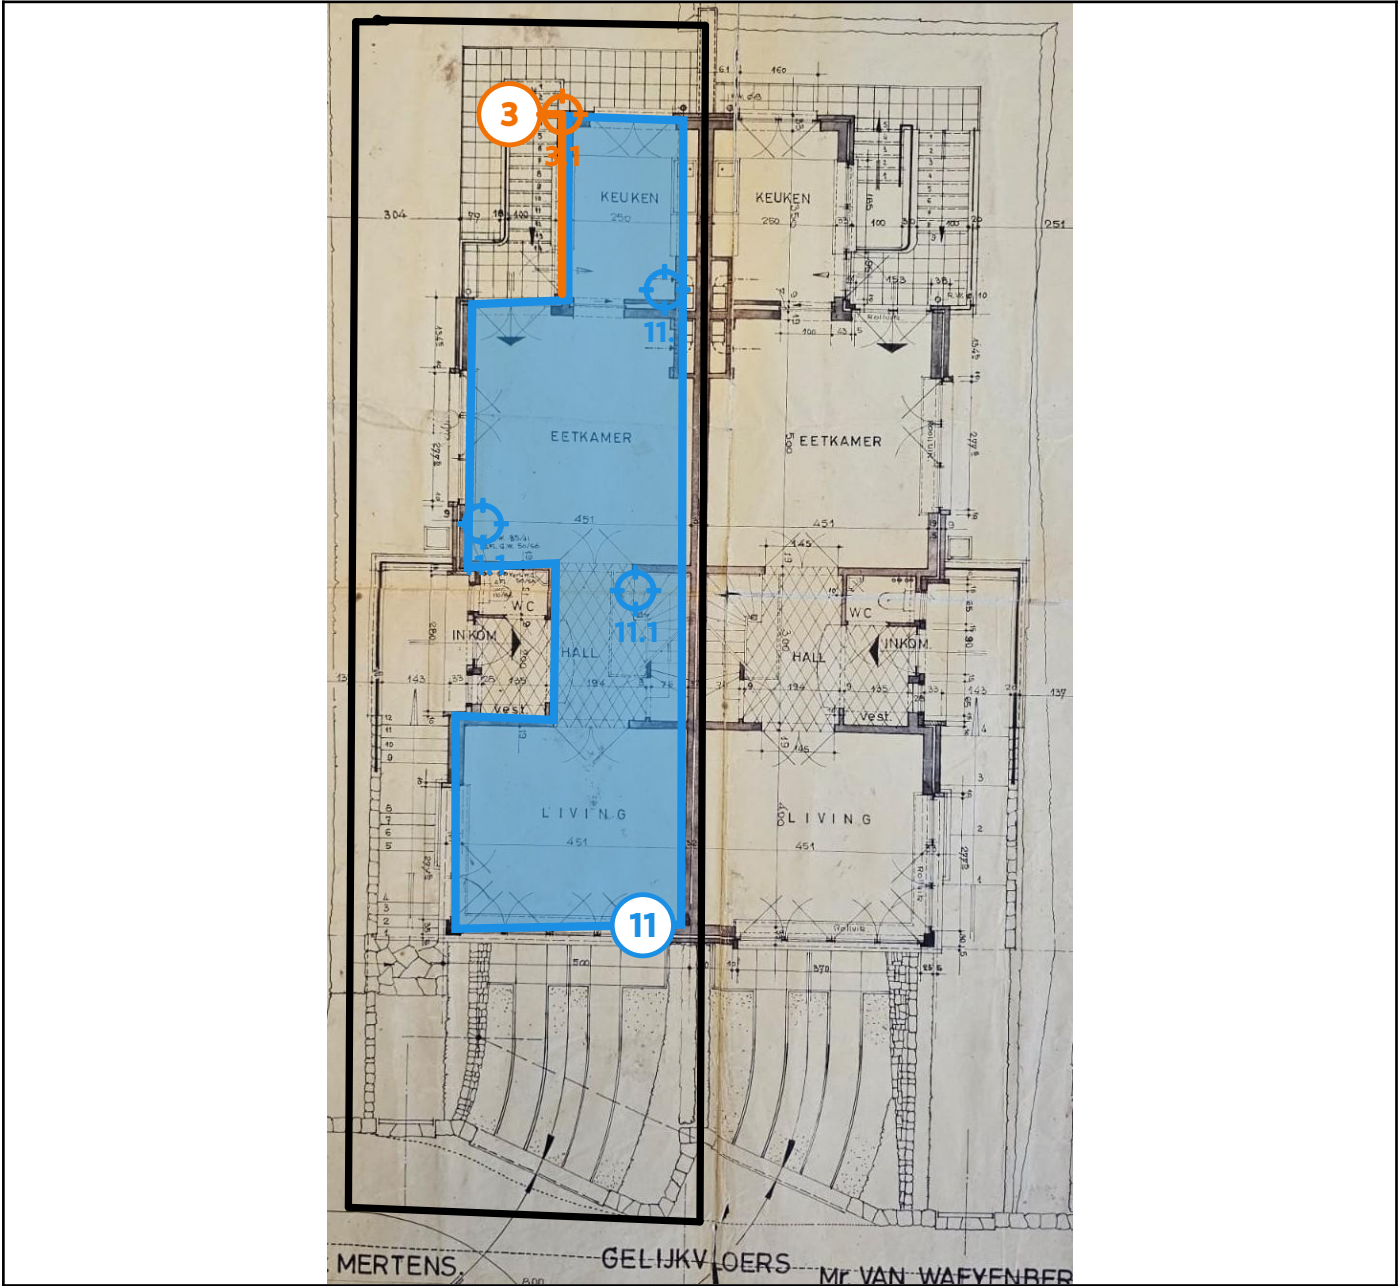
# Plan 1.2: Plan gelijkvloers

| Beschrijving | Type | Actie |
|---|---|---|
| 3. Mastiek tussen muur en kader | Asbestmateriaal | Verwijderen |

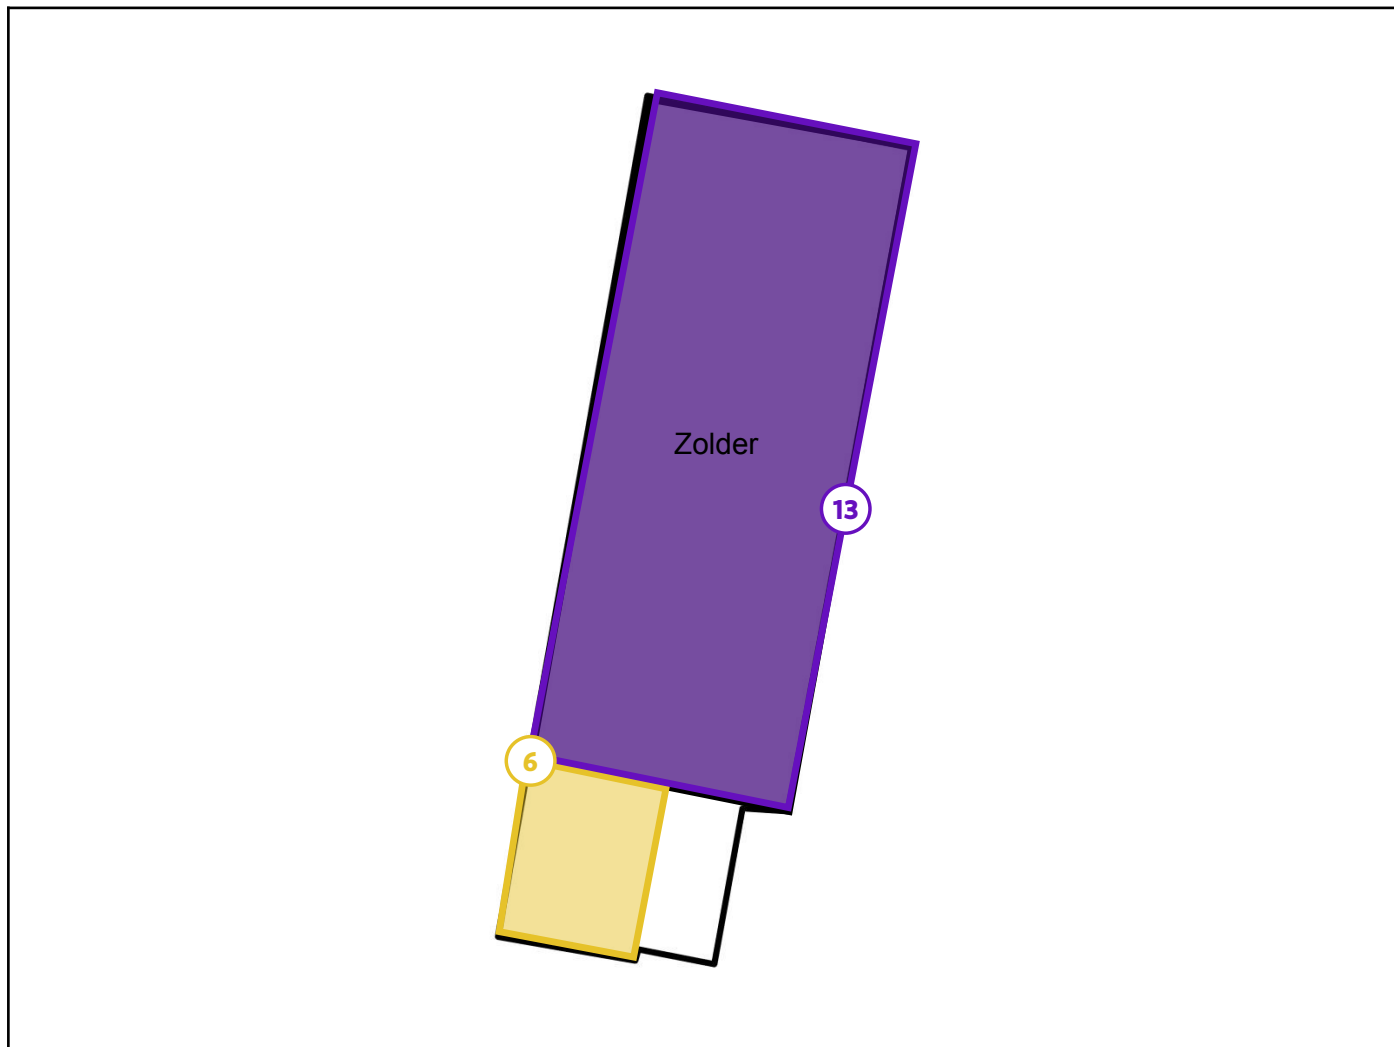
## Plan 1.4: woning plan

| Beschrijving | Type | Actie |
|---|---|---|
| 6. Roofing | Asbestmateriaal | Zorgvuldig beheren |

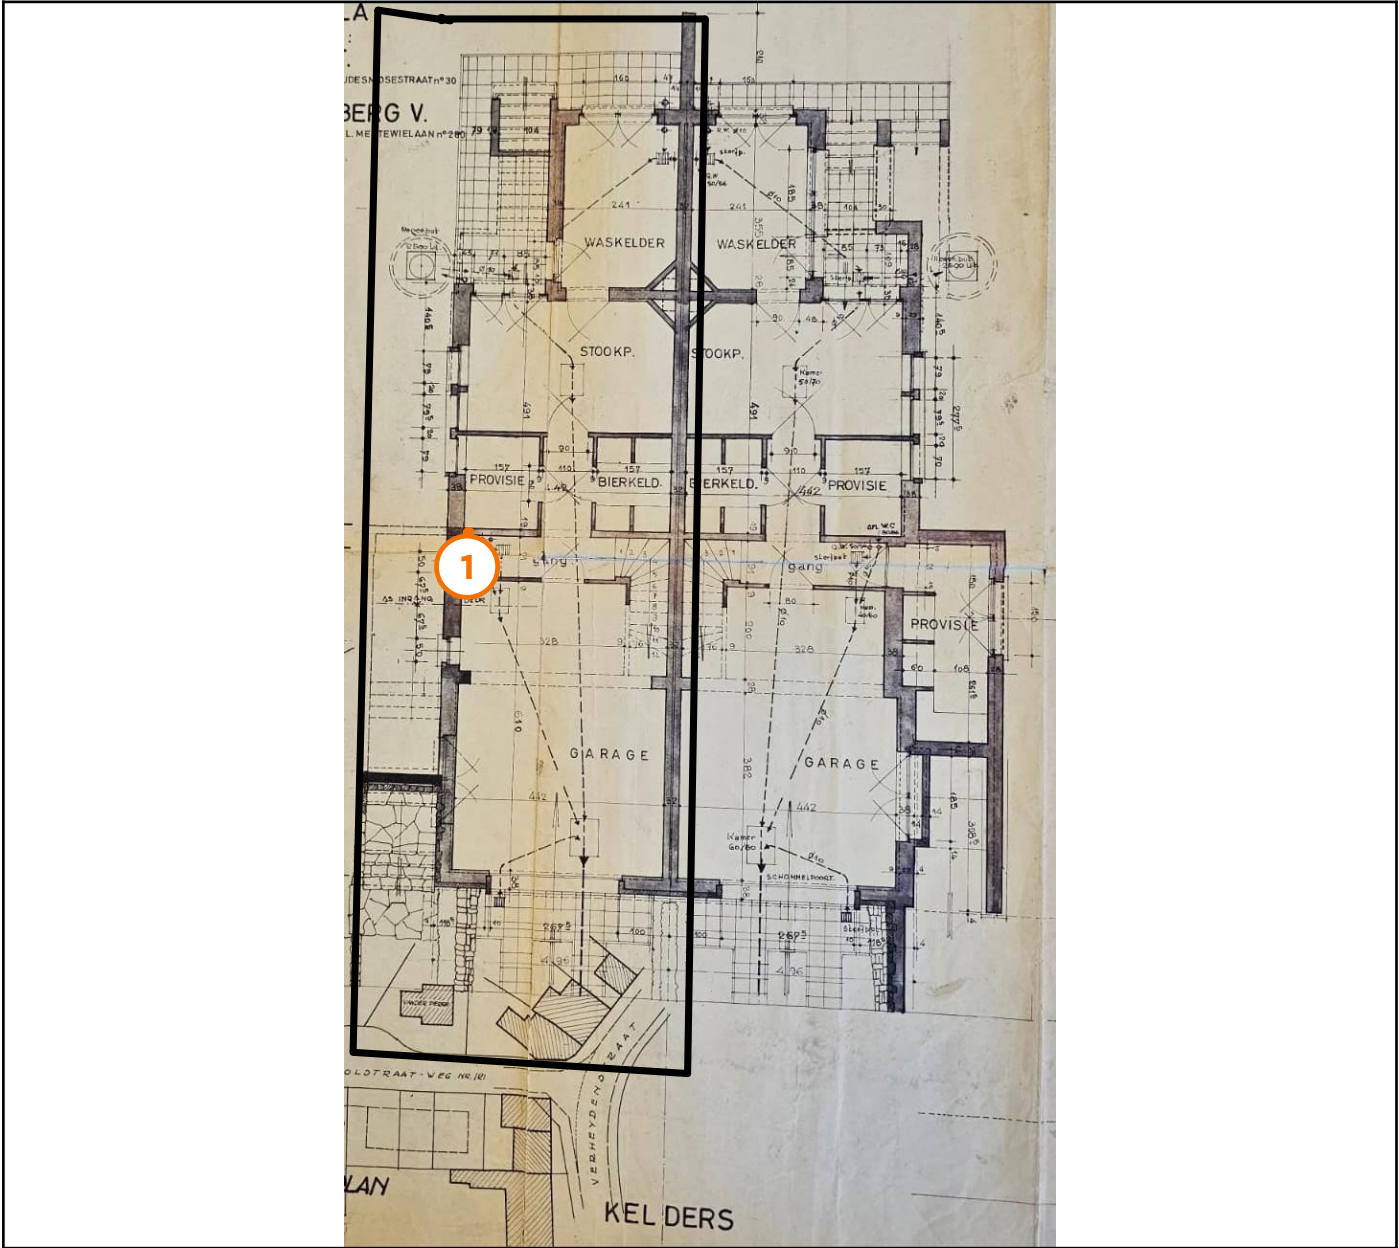
# Plan 1.5: Plan kelder

| Beschrijving | Type | Actie |
|---|---|---|
| 1. Cementbuis | Asbestmateriaal | Verwijderen |

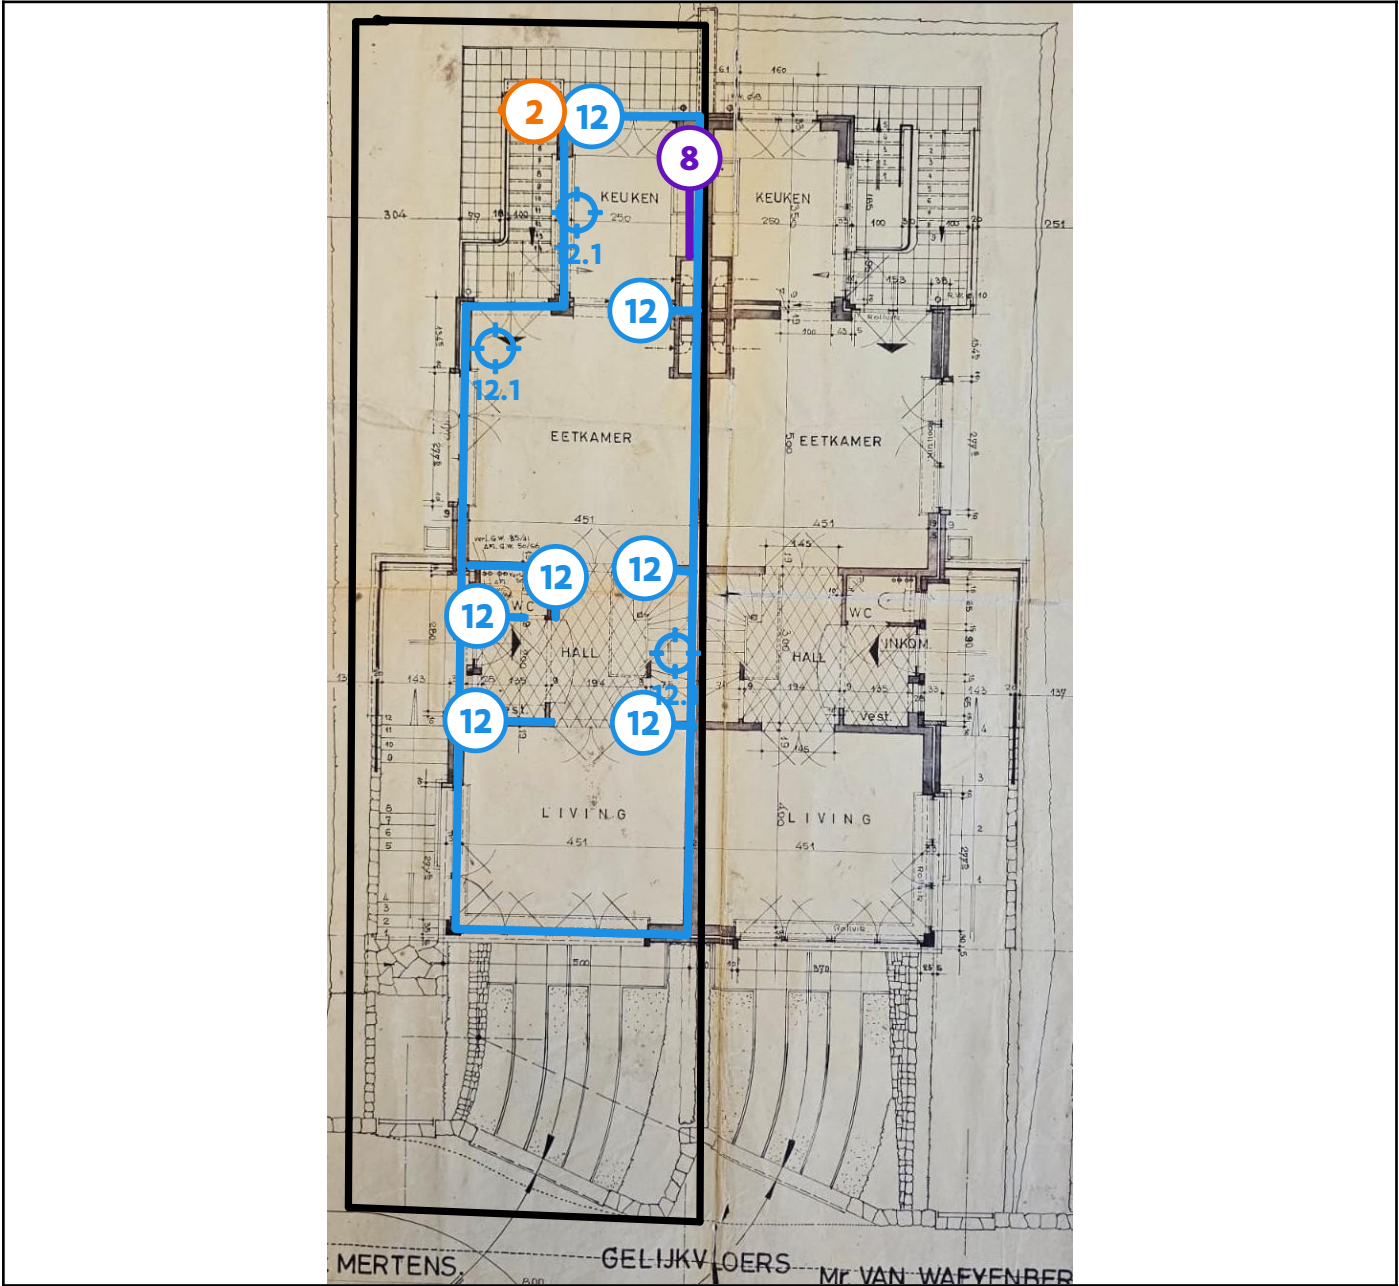
# Plan 1.6: Plan gelijkvloers

| Beschrijving | Type | Actie |
|---|---|---|
| 2. Glasal vensterpaneel | Asbestmateriaal | Verwijderen |
| 8. Gebruikte lijm achter de muurtegels | Advies | - |

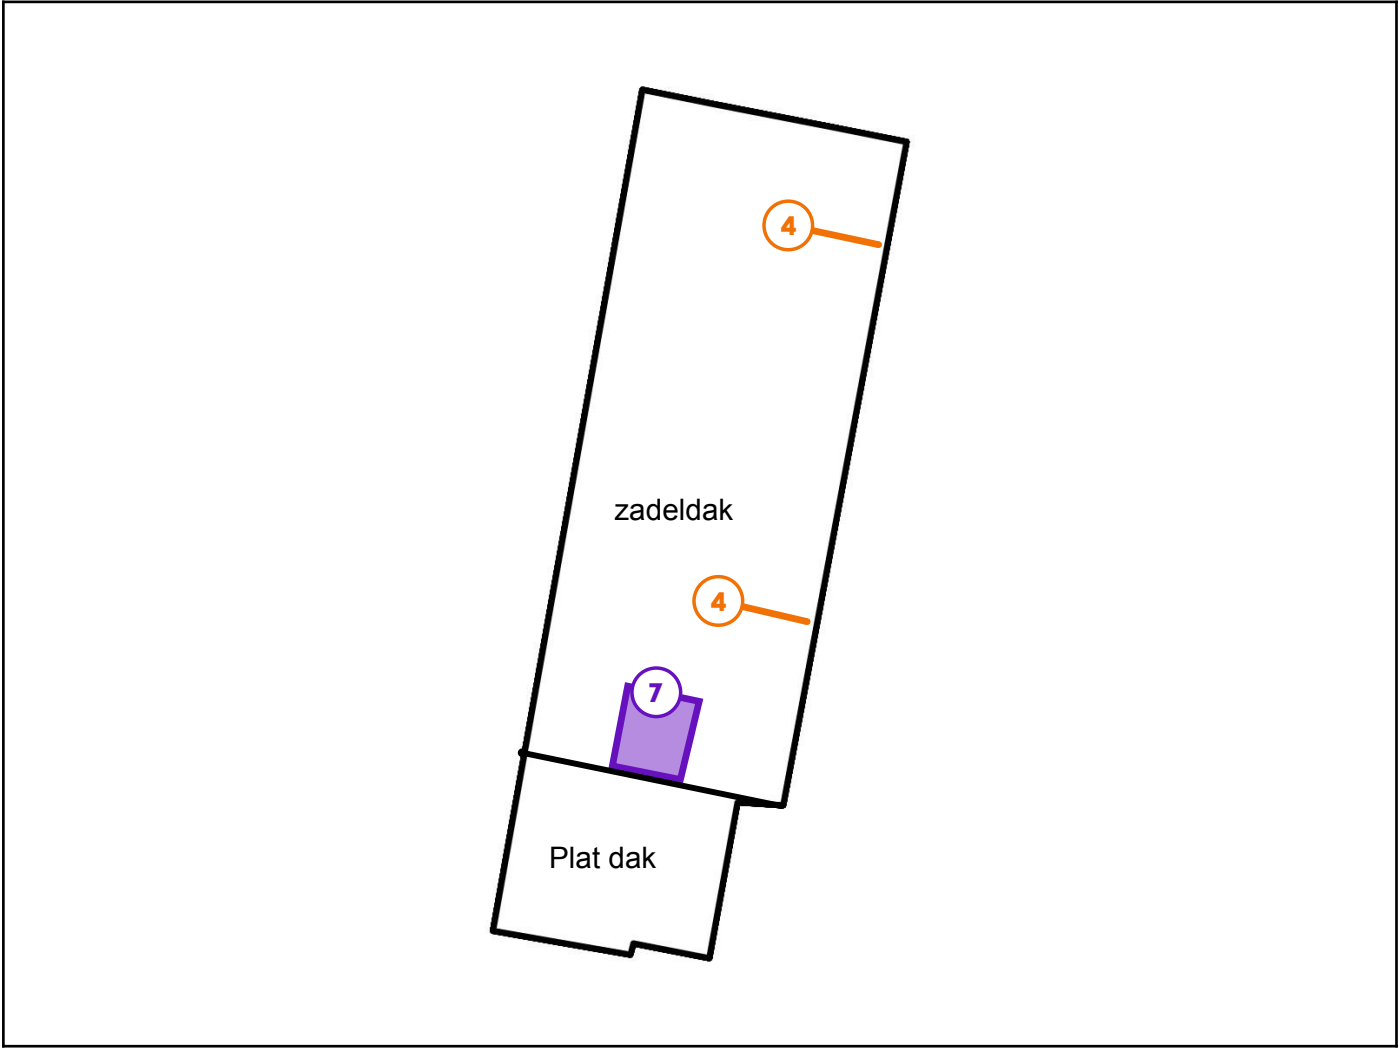
# Plan 1.8: plan dak

| Beschrijving | Type | Actie |
|---|---|---|
| 4. Gevel met leien | Asbestmateriaal | Verwijderen |
| 7. Schouw | Beperking | - |

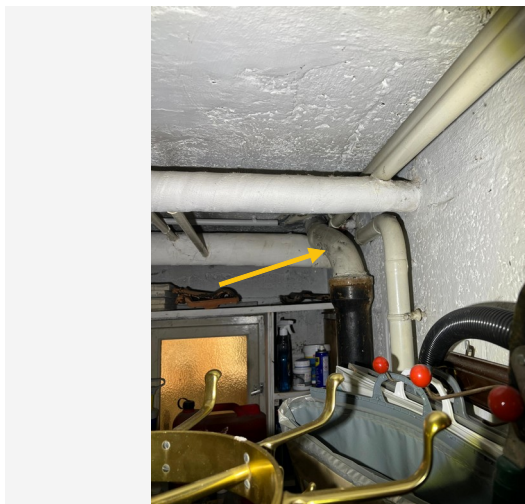
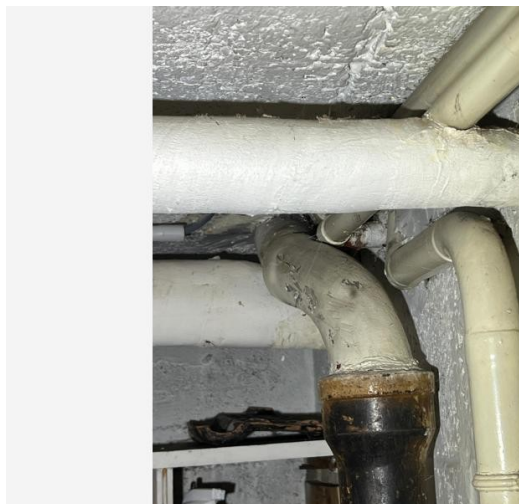
Het asbestmateriaal valt onder de mijlpaal van 2040.

Verwijderen

| Eindbeoordeling materiaalrisico | Verhoogd materiaalrisico en/of verhoogde kans op vezelvrijgave |

| Asbestsoort (vezeltype) | Crocidoliet aanwezig |
| Toestand van het materiaal | Licht beschadigd, licht verweerd. Intact calciumsilicaatmateriaal of categorie III 'gebondenheid' |

| Beschrijving | Cementbuis |
| Opmerking | De precieze lengte is onbekend. |

- Zorg voor een veilig beheer. Vermijd het beschadigen van het asbestmateriaal. Controleer de toestand jaarlijks op wijzigingen.
- Voer bijkomende staalname(s) uit.

- Eenvoudige handelingen: mag via doe-het-zelf of door werknemer(s) met opleidingsattest eenvoudige handelingen  
Deze toepassing kan door een aannemer die over een opleidingsattest eenvoudige handelingen beschikt of door een particulier (doe-het-zelf), verwijderd worden indien er geen verhoogd risico op vrijgave van asbestvezels (max. concentratie 0,01 vezels/cm<sup>3</sup> - CODEX Art. VI.3-54) ontstaat en de toepassing voorafgaand wordt gefixeerd/bevochtigd; de individuele elementen zonder machinale werktuigen (boormachine, slijpschijf, hogedrukreiniger,...) en zonder breken of gooien een voor een losgemaakt worden; en ten slotte dubbel en luchtdicht verpakt weggevoerd worden naar een erkend afvalpunt (recyclagepark).

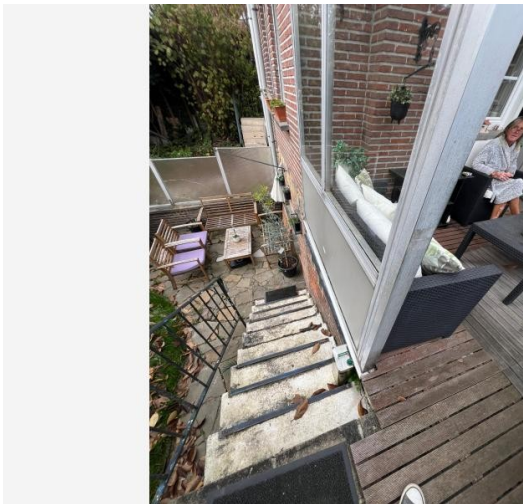
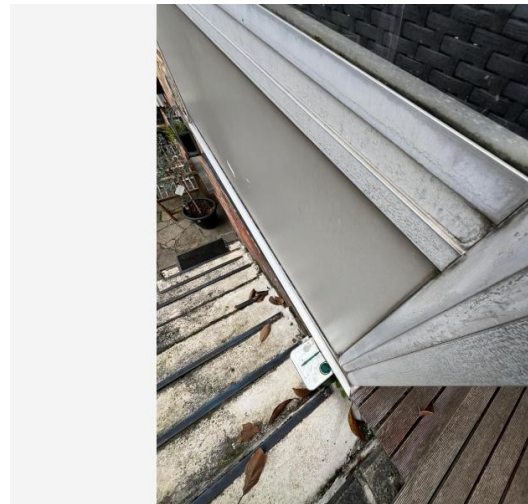
Het asbestmateriaal valt onder de mijlpaal van 2040.

Verwijderen

| Eindbeoordeling materiaalrisico | Verhoogd materiaalrisico en/of verhoogde kans op vezelvrijgave |

| Asbestsoort (vezeltype) | Crocidoliet aanwezig |
| Toestand van het materiaal | Matig beschadigd, matig verweerd |

| Beschrijving | Glasal vensterpaneel |

- Zorg voor een veilig beheer. Vermijd het beschadigen van het asbestmateriaal. Controleer de toestand jaarlijks op wijzigingen.
- Voer bijkomende staalname(s) uit.

- Eenvoudige handelingen: mag via doe-het-zelf of door werknemer(s) met opleidingsattest eenvoudige handelingen  
Deze toepassing kan door een aannemer die over een opleidingsattest eenvoudige handelingen beschikt of door een particulier (doe-het-zelf), verwijderd worden indien er geen verhoogd risico op vrijgave van asbestvezels (max. concentratie 0,01 vezels/cm<sup>3</sup> - CODEX Art. VI.3-54) ontstaat en de toepassing voorafgaand wordt gefixeerd/bevochtigd; de individuele elementen zonder machinale werktuigen (boormachine, slijpschijf, hogedrukreiniger,...) en zonder breken of gooien een voor een losgemaakt worden; en ten slotte dubbel en luchtdicht verpakt weggevoerd worden naar een erkend afvalpunt (recyclagepark).

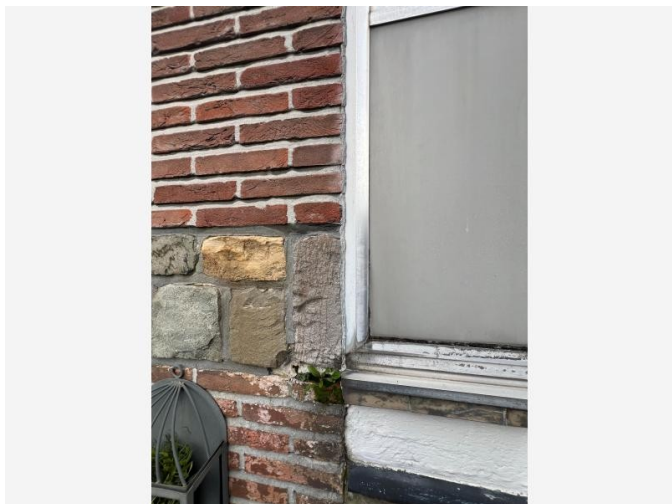
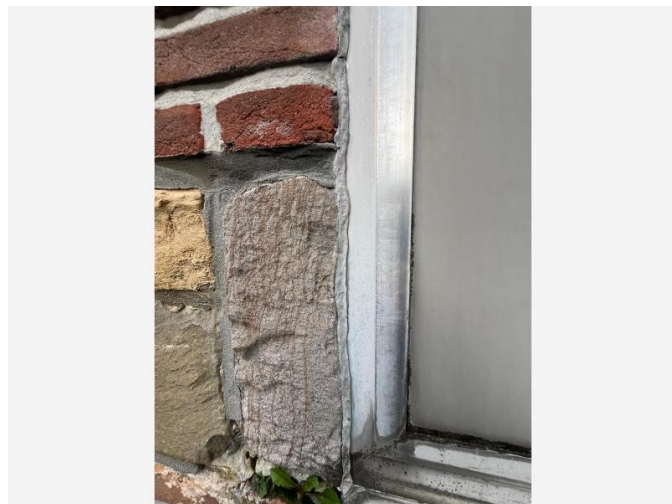
Het asbestmateriaal valt onder de mijlpaal van 2040.

Verwijderen

- Zorg voor een veilig beheer. Vermijd het beschadigen van het asbestmateriaal. Controleer de toestand jaarlijks op wijzigingen.

- Eenvoudige handelingen: mag via doe-het-zelf of door werknemer(s) met opleidingsattest eenvoudige handelingen  
Deze toepassing kan door een aannemer die over een opleidingsattest eenvoudige handelingen beschikt of door een particulier (doe-het-zelf), verwijderd worden indien er geen verhoogd risico op vrijgave van asbestvezels (max. concentratie 0,01 vezels/cm<sup>3</sup> - CODEX Art. VI.3-54) ontstaat en de toepassing voorafgaand wordt gefixeerd/bevochtigd; de individuele elementen zonder machinale werktuigen (boormachine, slijpschijf, hogedrukreiniger,...) en zonder breken of gooien een voor een losgemaakt worden; en ten slotte dubbel en luchtdicht verpakt weggevoerd worden naar een erkend afvalpunt (recyclagepark).

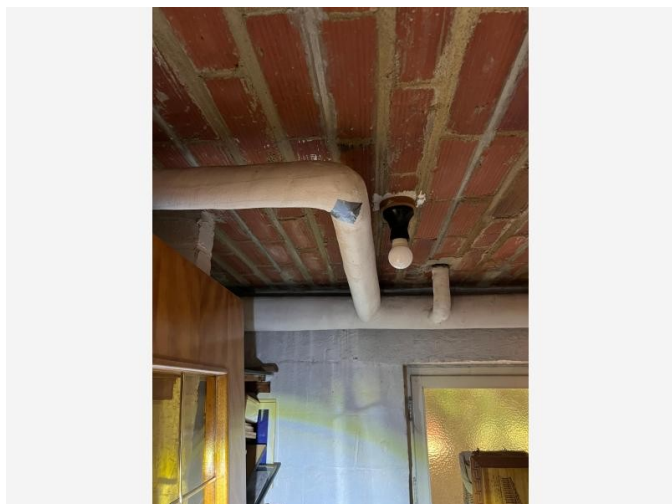
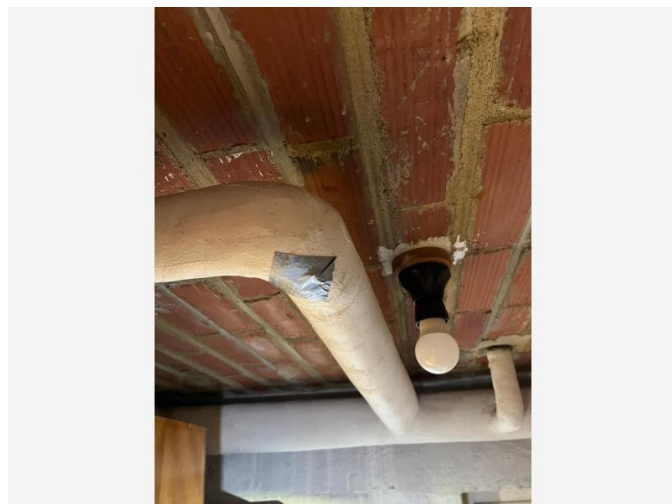
## Fiche 10: Leidingisolatie (gips)

Geen asbest

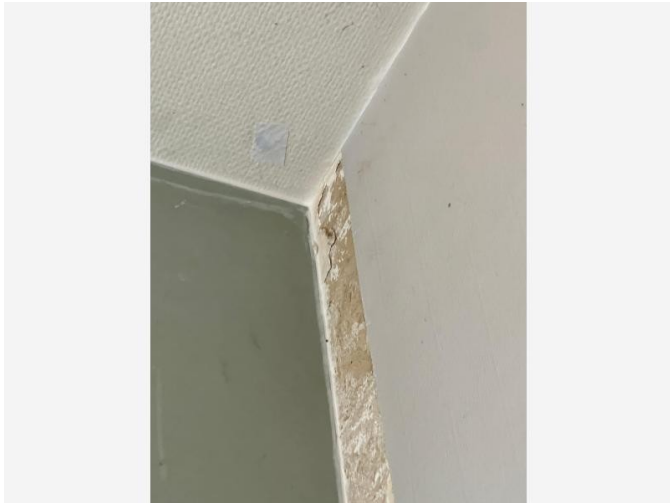
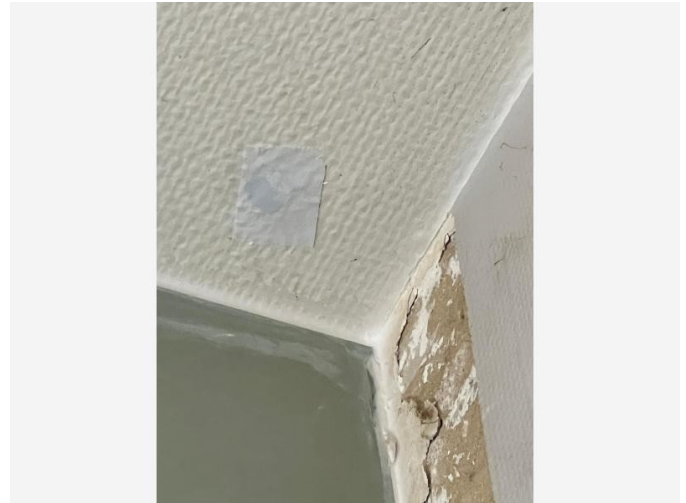
## Fiche 11: Pleisterwerk plafonds

Geen asbest
