# Asbestinventarisatattest

Lodewijk de Vochtstraat 39, 9120 Beveren-Kruibeke-Zwijndrecht

Attestnummer : **20250508-000512.000**

Uitgegeven op : **08.05.2025**

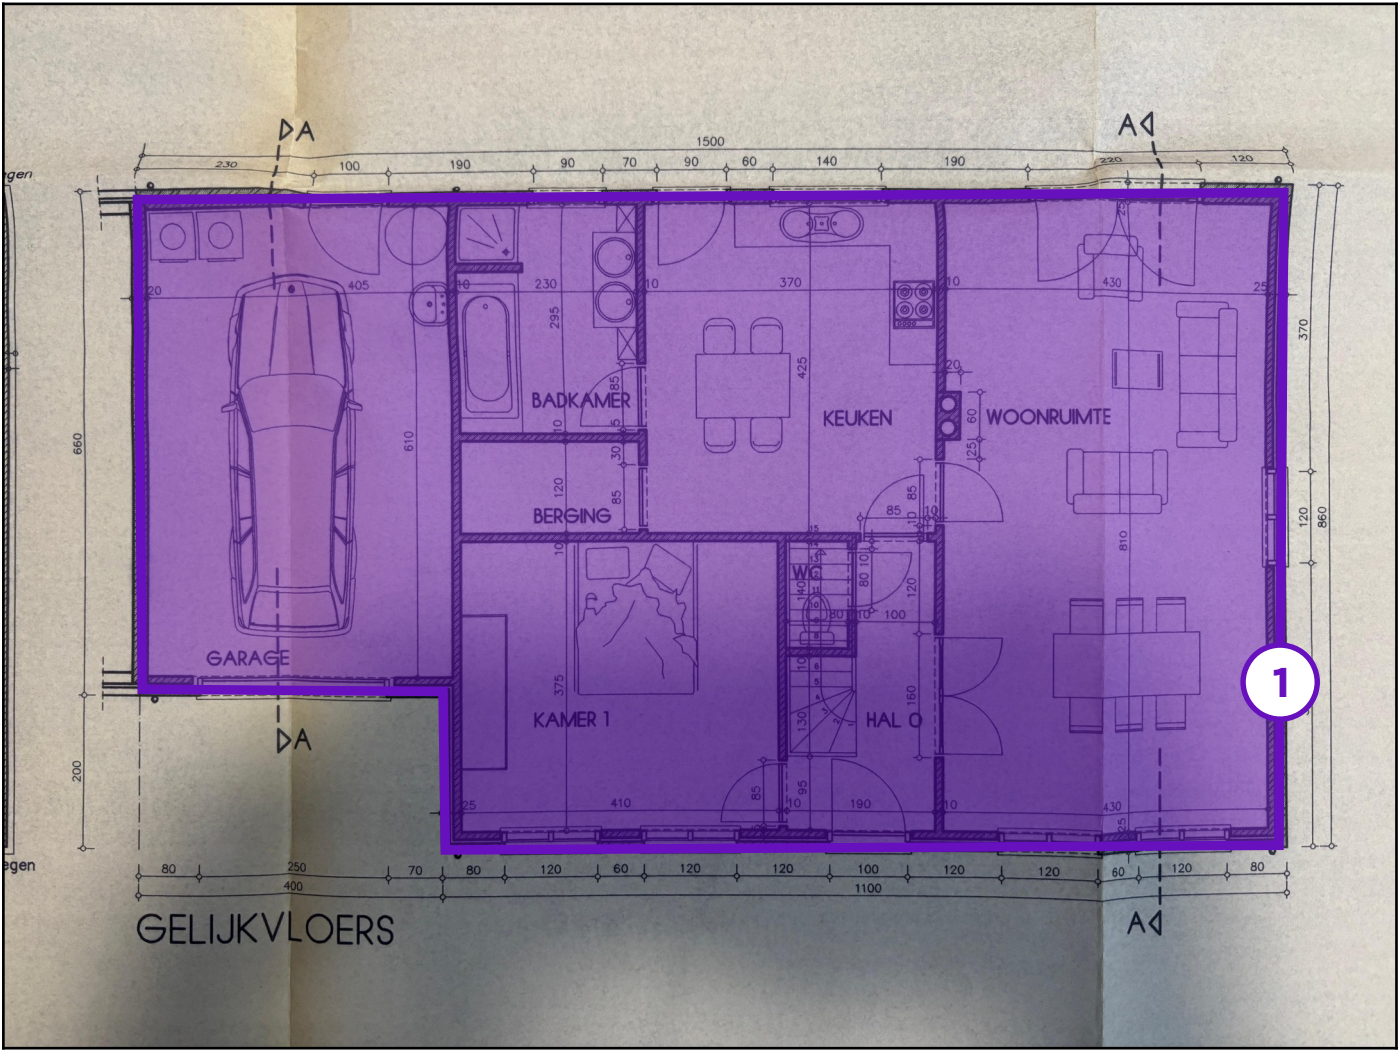
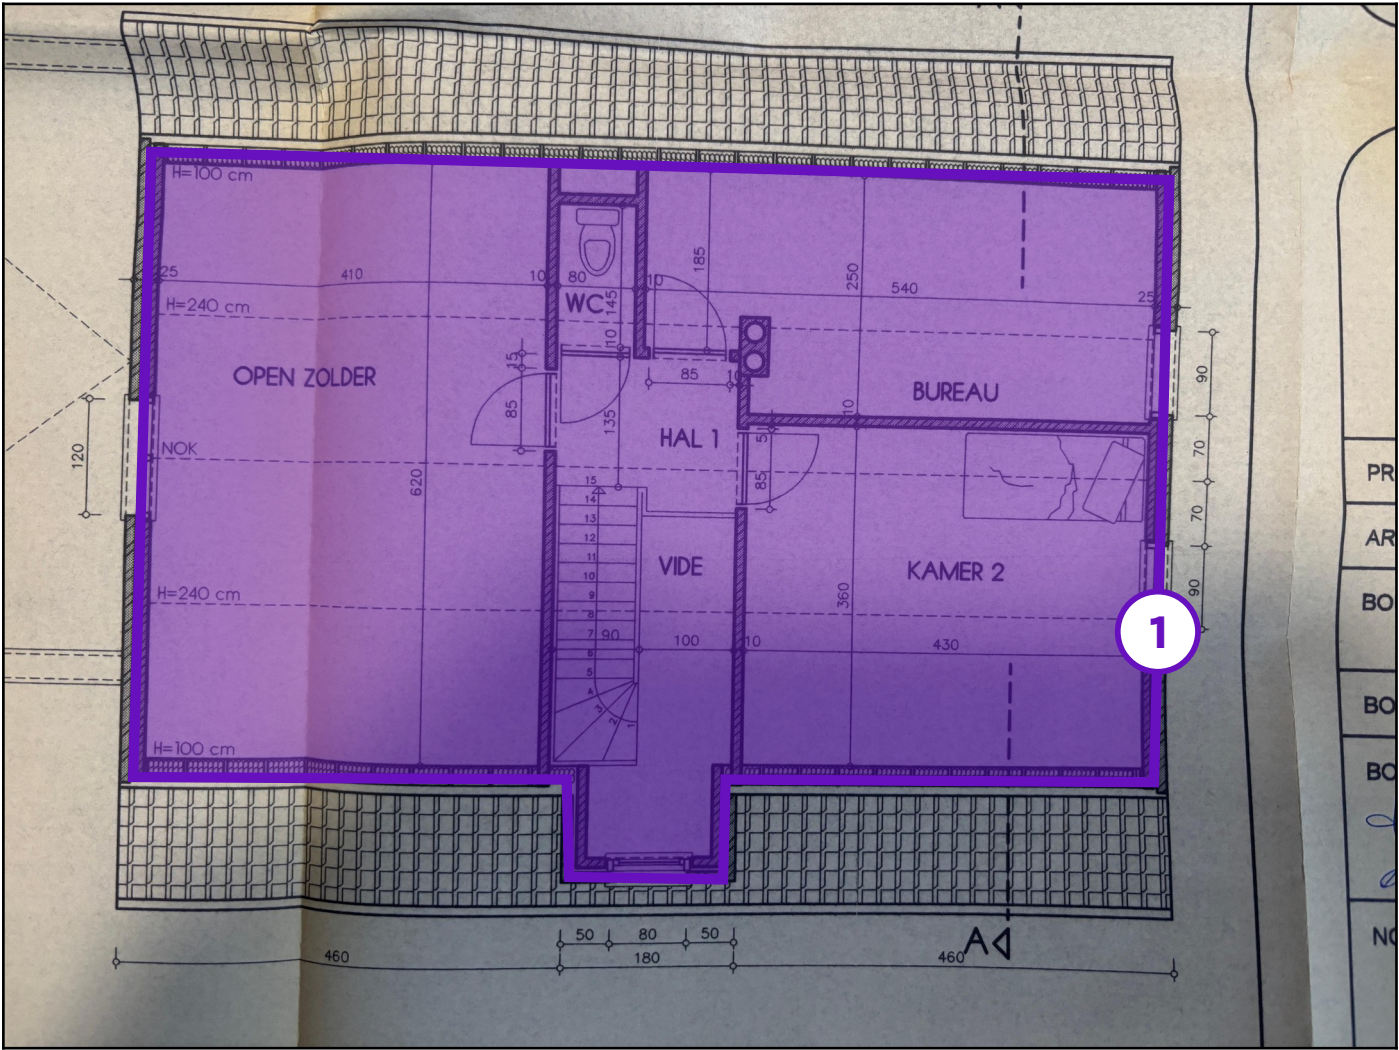
# Plan 1.1: Gelijkvloers

De bouw betreft een houtskeletbouw, er is geen pleisterwerk aanwezig in de woning, niet aan de muren en niet aan de plafonds.

Er is extra auditief onderzoek uitgevoerd in de gehele woning om dit te bevestigen.

Er zijn voor de rest geen zichtbare asbestverdachte materialen teruggevonden in de woning.

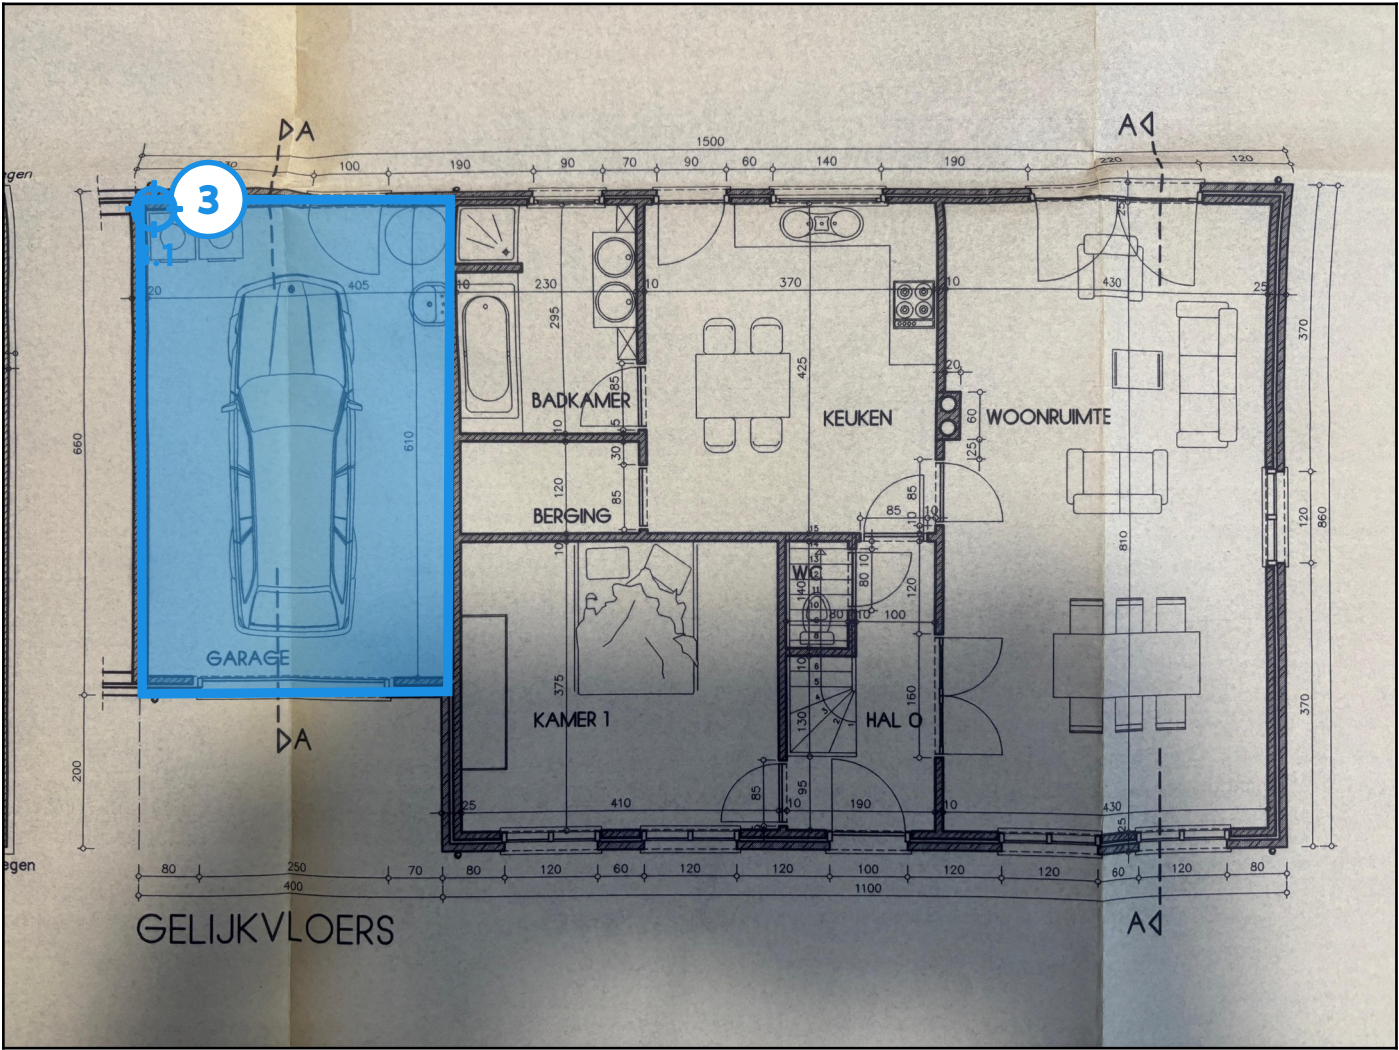
# Plan 1.3: Gelijkvloers

| Beschrijving | Type | Actie |
|---|---|---|
| 3. Roofing plat dak garage | Geen asbest | - |
| 3.1 Code: M01 | Puntmonster | - |

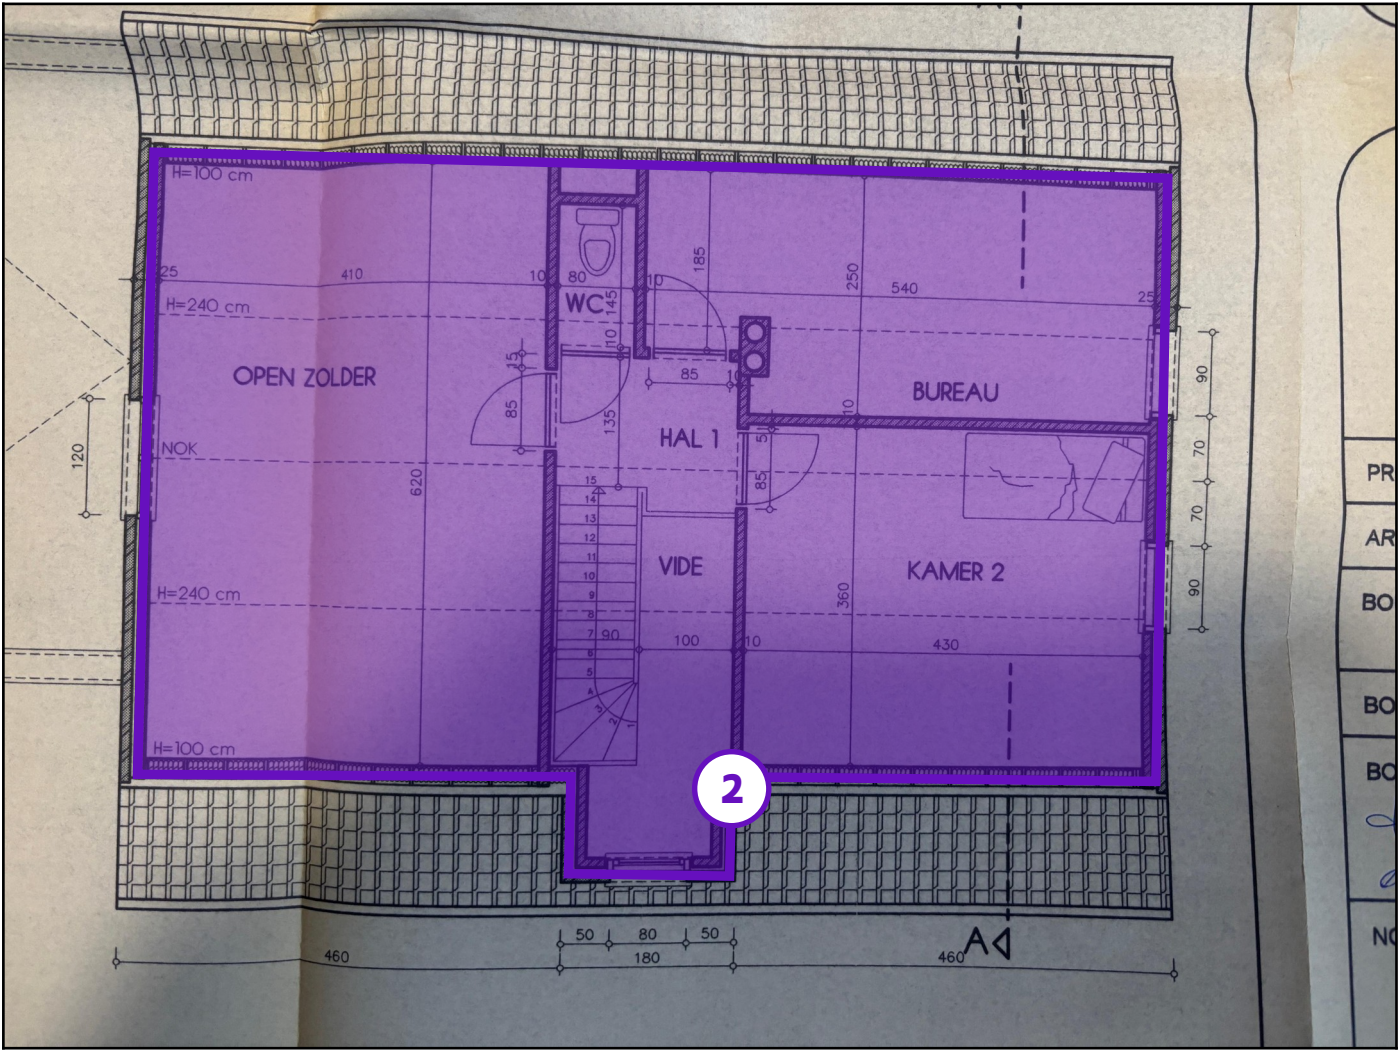
# Plan 1.4: Eerste verdieping

| Beschrijving | Type | Actie |
|---|---|---|
| 2. Onderdak van de woning is uit doet | Advies | - |

Tijdens het onderzoek en de controle van het onderdak hebben we vastgesteld dat het uit een niet-asbestverdacht doek/zeil bestaat.

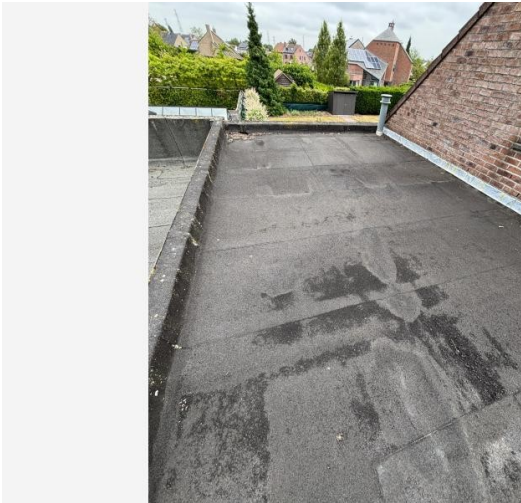
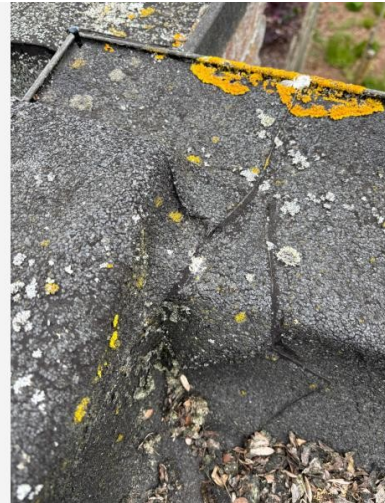
## Fiche 3: Roofing plat dak garage

Geen asbest

| # | Type | Referentie | Resultaat |
|---|---|---|---|
| 3.1 | Puntmonster | M01 | Geen asbest |

| Opmerking | Deze oppervlakte, volumes en gewichten zijn niet gemeten, maar geschat op basis van een benadering van de aanwezige roofing (de opgegeven hoeveelheden mogen niet gebruikt worden als maatstaf voor heffingen). Om gevolgschade en lekkages te voorkomen en niet destructief te werk te gaan, is alleen de toplaag bemonsterd. We kunnen geen uitspraak doen over de onderliggende lagen. Bij renovatie of sloop dient er een destructief onderzoek uitgevoerd te worden van de roofing. |
