# Asbestinventarisatetest

Holderbeke 20, 9572 Lierde

Attestnummer : 20251018-000081.000

**Niet-asbestveilig**

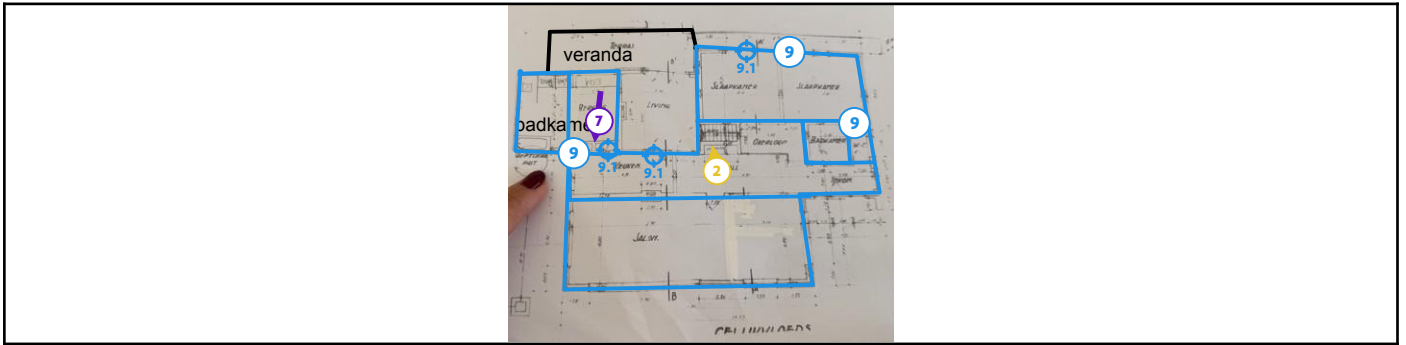
## Plan 1.3: gelijkvloers

| Beschrijving | Type | Actie |
|---|---|---|
| 2. bakeliet tellerkast en/of plonskasten | Asbestmateriaal | Zorgvuldig beheren |
| 7. Oude ketel | Advies | - |

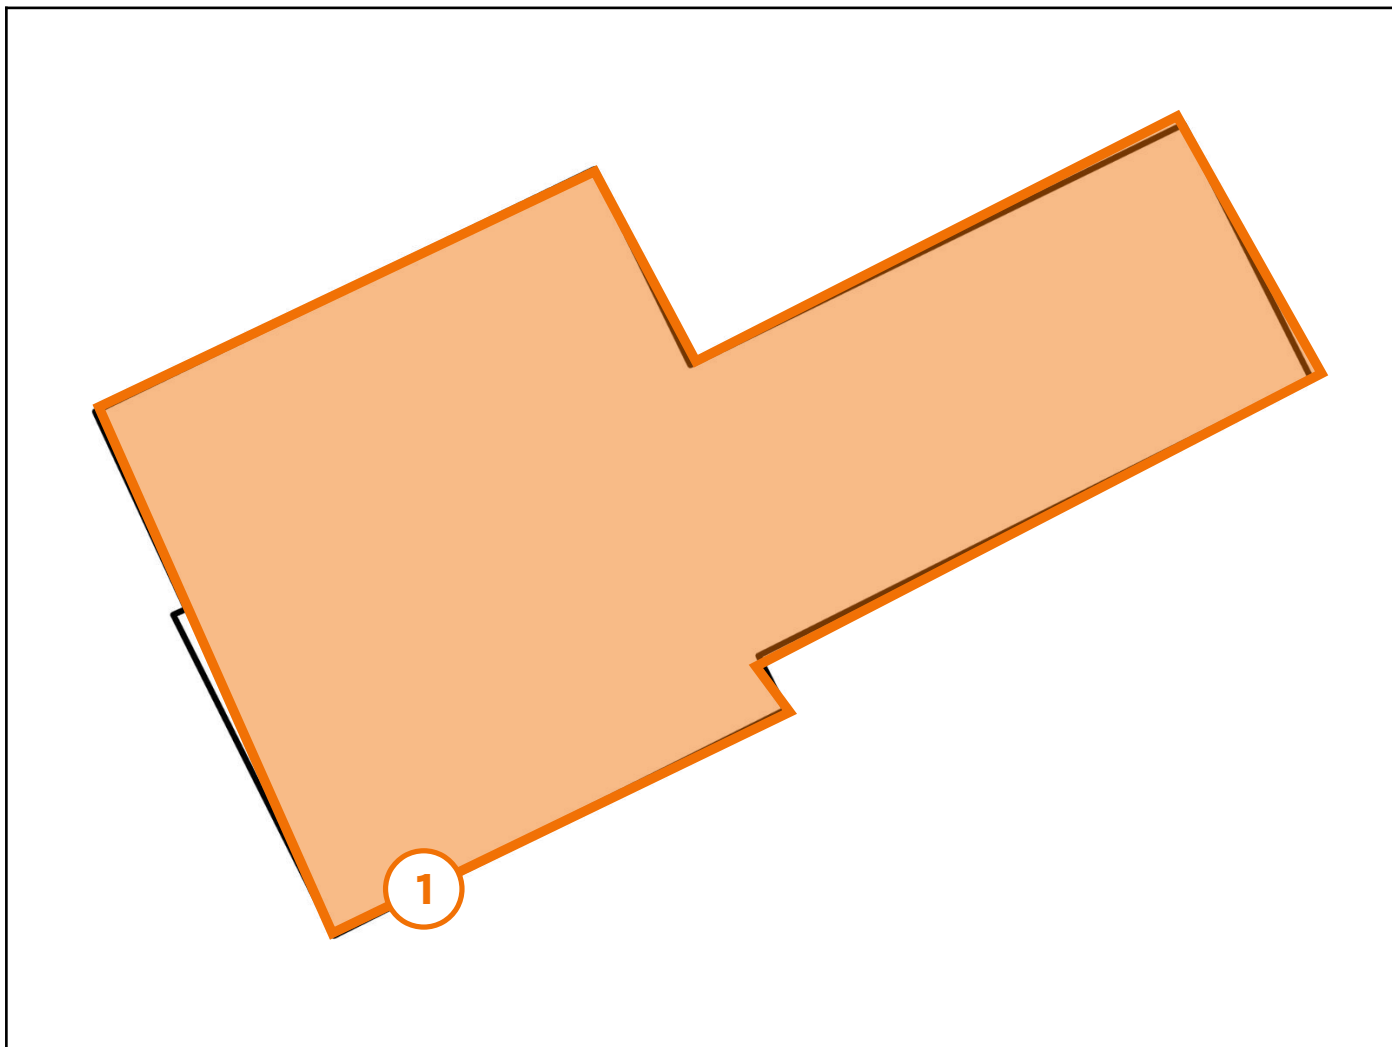
## Plan 3.1: schapenstal plan

| Beschrijving | Type | Actie |
|---|---|---|
| 1. golfplaten uit asbestcement | Asbestmateriaal | <a href="#">Verwijderen</a> |

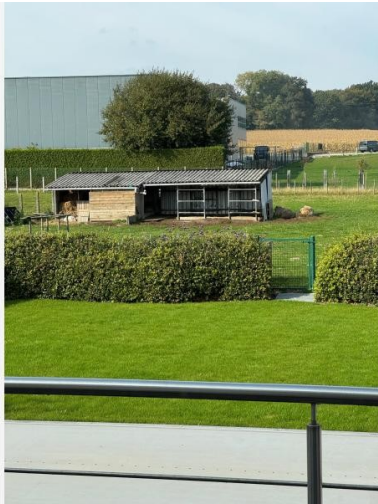
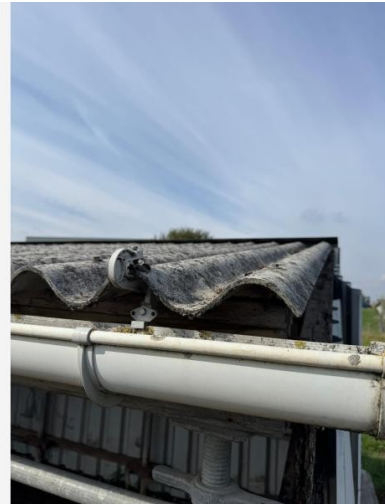
Het asbestmateriaal valt onder de mijlpaal van 2034.

| Eindbeoordeling materiaalrisico | Verhoogd materiaalrisico en/of verhoogde kans op vezelvrijgave |
| Opmerking | <p>bemossing zorgt voor de toestand Matig beschadigd, matig verweerd. het ontmossen van deze toepassing is niet toegestaan.</p> <p>Crocidoliet is een aanname bij gebrek aan staalname.</p> <p>Een staalname kan een andere asbestsoort met zich meebrengen en de risico beoordelig beïnvloeden</p> |

| Toestand van het materiaal | Matig beschadigd, matig verweerd |

| Beschrijving | golfplaten uit asbestcement |

- Zorg voor een veilig beheer. Vermijd het beschadigen van het asbestmateriaal. Controleer de toestand jaarlijks op wijzigingen.
- Hemelwater dat afspoelt van asbestcement daken of gevels kan asbestdeeltjes bevatten. Gebruik het enkel voor gesloten circuits (bv. spoelen toiletten). Reinig na het vervangen van het dak of de gevel de dakgoten en regenwaterput of -ton om asbesthoudend sediment of slib te verwijderen
- Voer bijkomende staalname(s) uit.

Plan het verwijderen bij windstil weer om de verspreiding van asbestvezels te minimaliseren.

Draag geschikte PBM's: een FFP3-masker, beschermende overalls type 5-6 die je na gebruik kunt weggoien, handschoenen en veiligheidsbrillen.

Gebruik handgereedschap in plaats van elektrisch gereedschap om trillingen en breuk te voorkomen.

Maak de golfplaten nat om stofvorming te beperken. Dit helpt de vrijlating van asbestvezels in de lucht te minimaliseren.

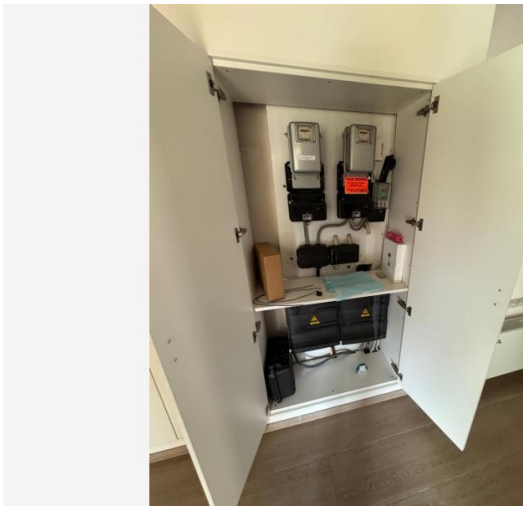
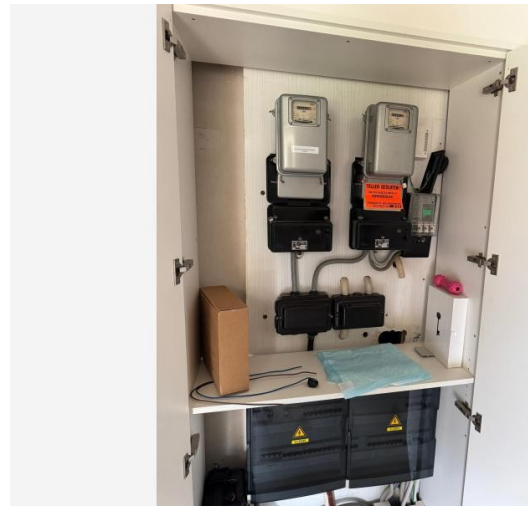
Het asbestmateriaal valt onder de mijlpaal van 2040.

| Eindbeoordeling materiaalisico | Laag materiaalisico en/of verlaagde kans op vezelvrijgave |
| Opmerking | een omkasting kan er voor zorgen dat de blootstellingsgraad wijzigt in het voordeel van de eigenaar. |

| Toestand van het materiaal | Onbeschadigd, niet verweerd |

| Beschrijving | bakeliet tellerkast en/of plonskasten |

- Zorg voor een veilig beheer. Vermijd het beschadigen van het asbestmateriaal. Controleer de toestand jaarlijks op wijzigingen.
- Voer bijkomende staalname(s) uit.

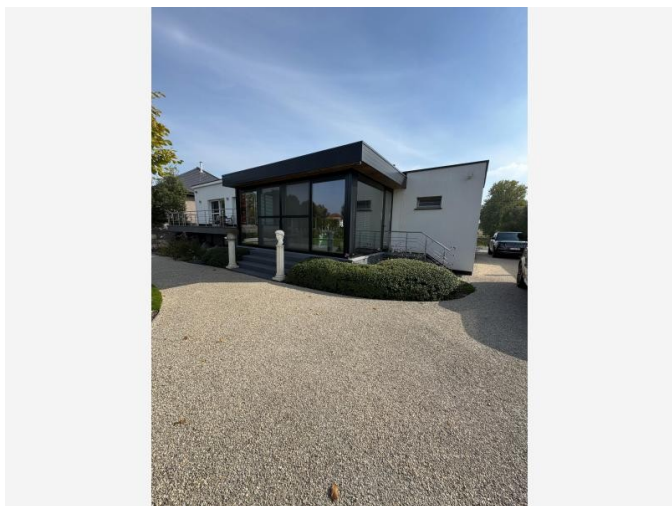
Vrije foto

Het platdak werd recentelijk vernieuwd/ bijgeïsoleerd.

Hoewel de toplaag asbestvrij kan zijn, kunnen de onderlagen wel asbest bevatten.

Wilt u uitsluitel? Dan dient men destructief onderzoek plaats te vinden.

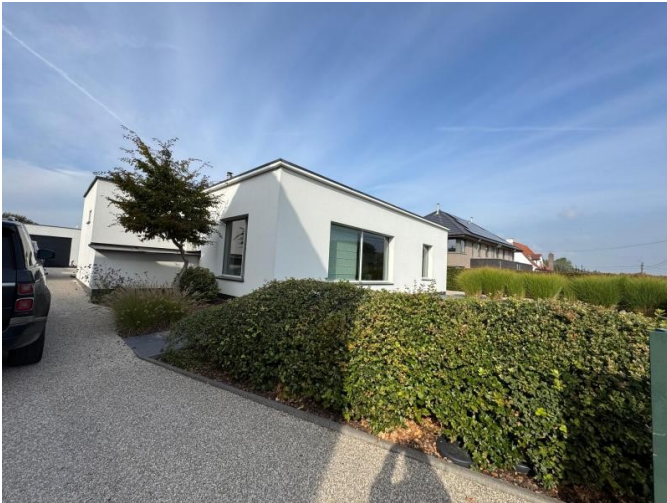
Vrije foto

Crepi van de gevel werd recentelijk geplaatst.

Bijgevolg is deze niet-asbestverdacht.

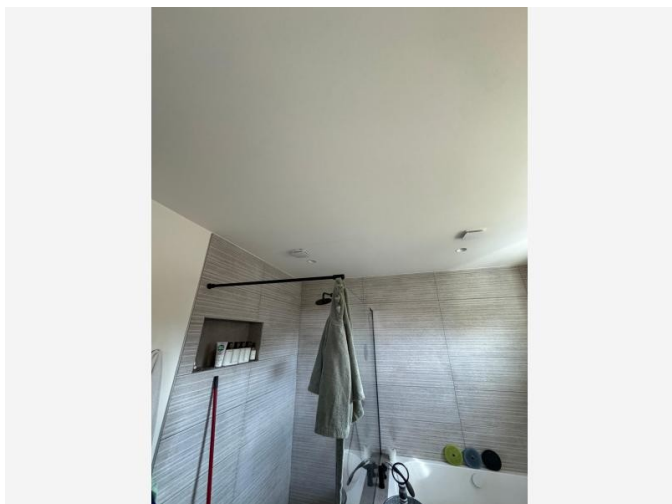
Vrije foto

Gipsplaat bevat nooit asbest .

De deskundige kan geen uitspraak doen over onderliggende materialen. Daarvoor is destructief onderzoek nodig.

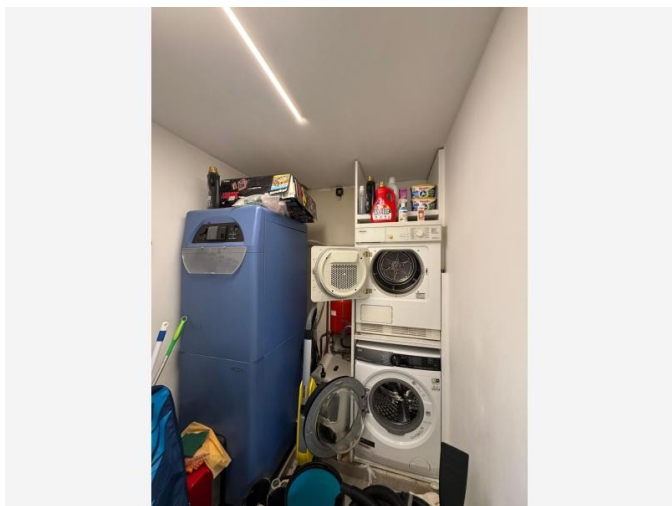
Vrije foto

Een ketel van dit jaartal kan mogelijk asbesthoudend materiaal bevatten binnenin.

Pakkingen, koorden, afdichtingen.

Hier dient rekening mee gehouden te worden.

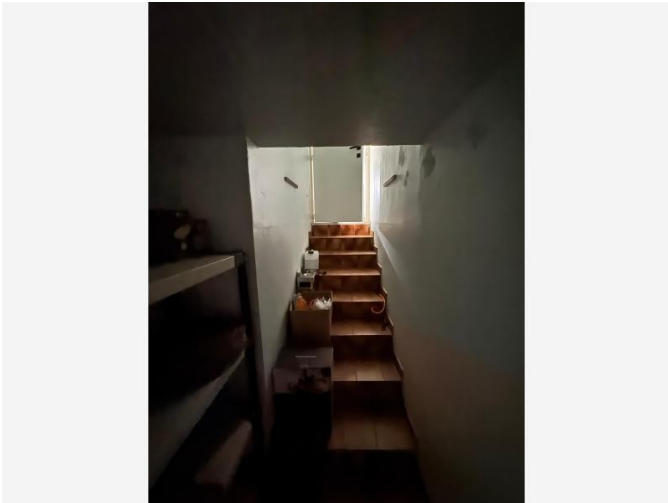
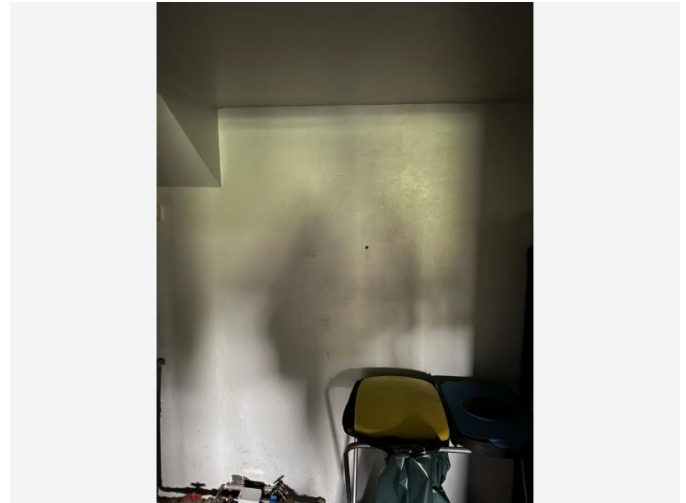
## Fiche 8: cementering kelder

Geen asbest

| # | Type | Referentie | Resultaat |
|---|---|---|---|
| 8.1 | Mengmonster | MM2 | Geen asbest |

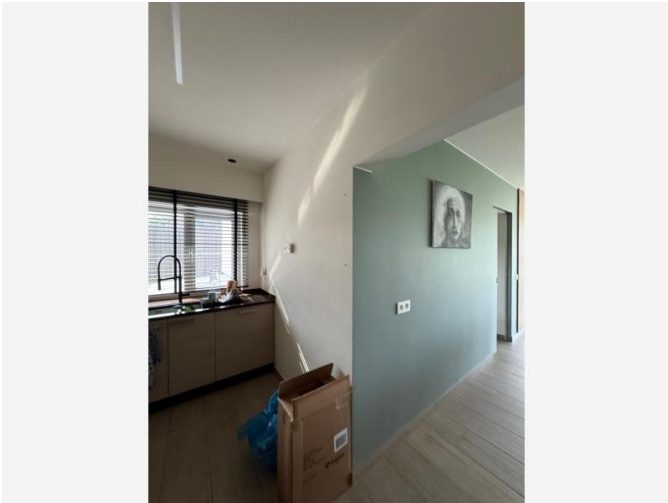
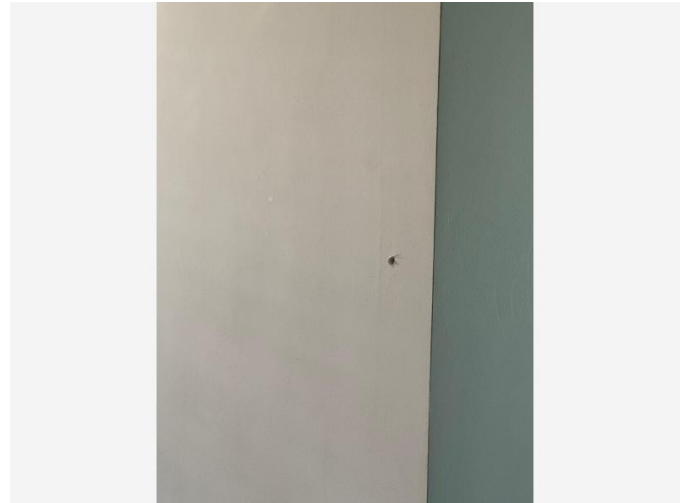
## Fiche 9: bepleistering op de muren

Geen asbest

| # | Type | Referentie | Resultaat |
|---|---|---|---|
| 9.1 | Mengmonster | MM1 | Geen asbest |
