# Asbestinventarisatetest

Bouwkunstlaan 24/201, 1700 Dilbeek

Attestnummer : **20251020-000197.000**

**Asbestveilig** (maar mogelijk niet asbestvrij)

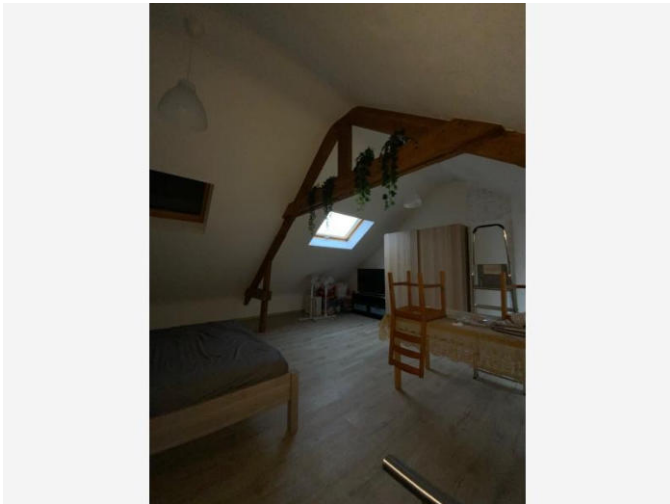
# Fiche 1: Plafonds en muren bestaande uit voorzetpanelen

De plafonds en muren werden afgewerkt met niet-asbestverdachte voorzetpanelen die inspectie van de bedekte structuur (opbouw, pleisterwerk) verhinderen.

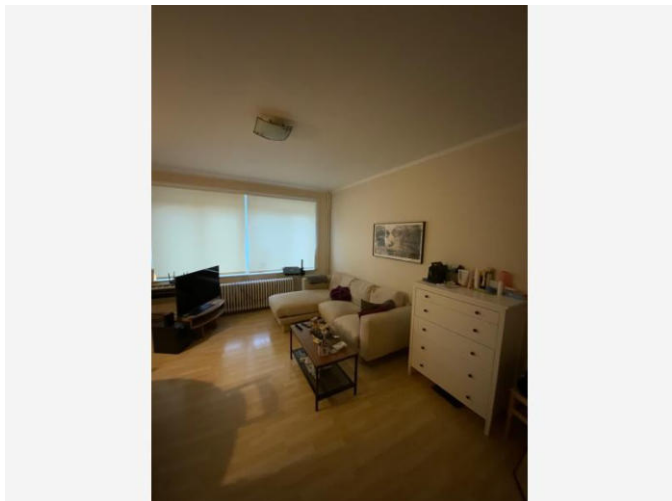
## Fiche 2: Geen asbesthoudende materialen aangetroffen

Tijdens het plaatsbezoek werden geen asbesthoudende materialen aangetroffen in de woning.

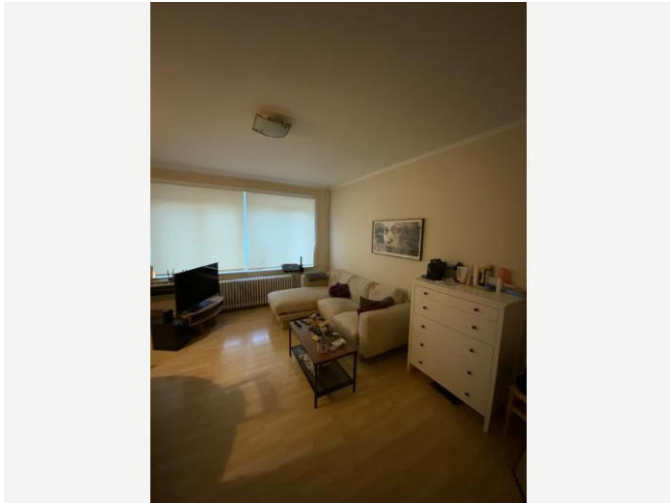
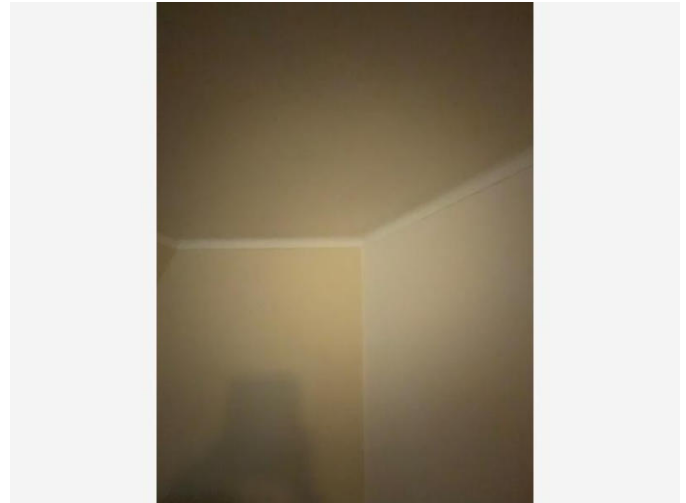
## Fiche 3: Pleisterwerk plafonds

Geen asbest

| # | Type | Referentie | Resultaat |
|---|---|---|---|
| 3.1 | Mengmonster | 171025-pleipla-bouw | Geen asbest |

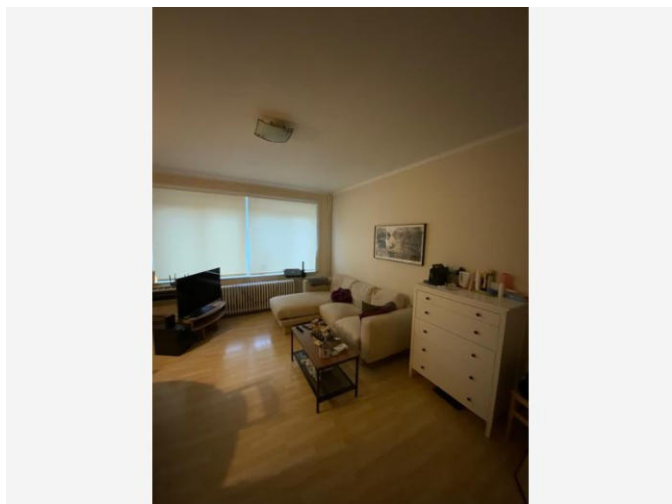
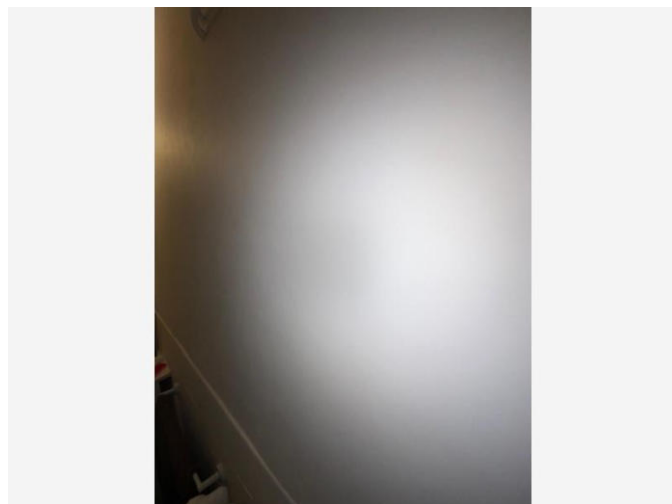
## Fiche 4: Pleisterwerk wanden

Geen asbest

| # | Type | Referentie | Resultaat |
|---|---|---|---|
| 4.1 | Mengmonster | 171025-plei-bouw | Geen asbest |
