# Asbestinventarisatattest

Bouwkunstlaan 24, 1700 Dilbeek  
Gemeenschappelijke delen

Attestnummer : 20241230-000237.000

Uitgegeven op : 30.12.2024

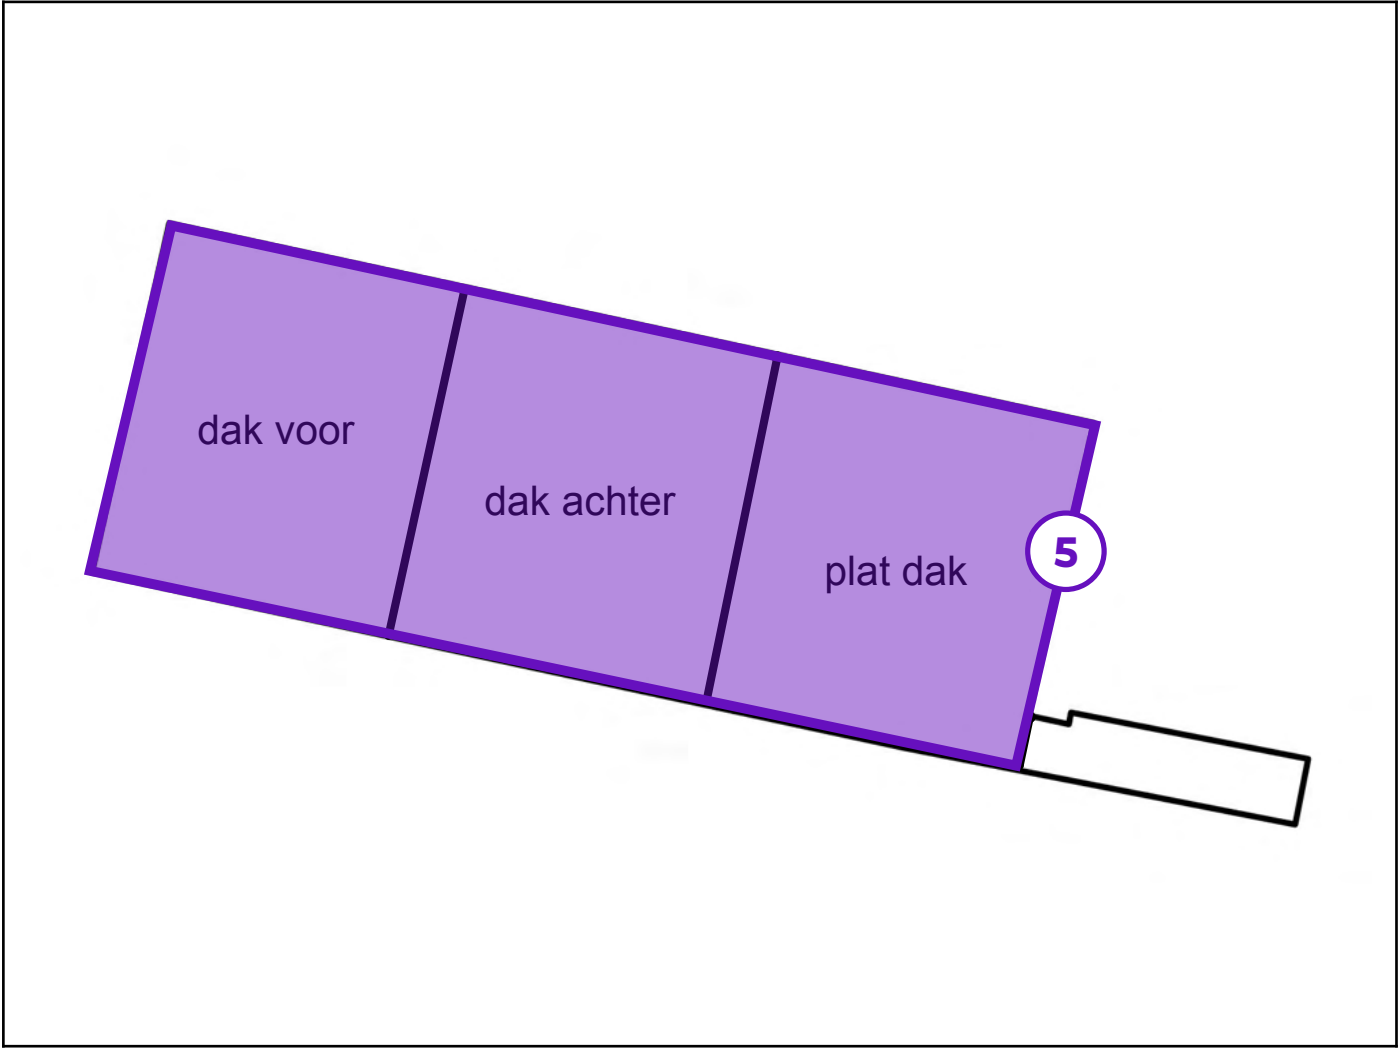
# Plan 1.1: Hoofdgebouw plan daken

| Beschrijving | Type | Actie |
|---|---|---|
| 5. Hellend dak en plat dak niet bereikbaar | Beperking | - |

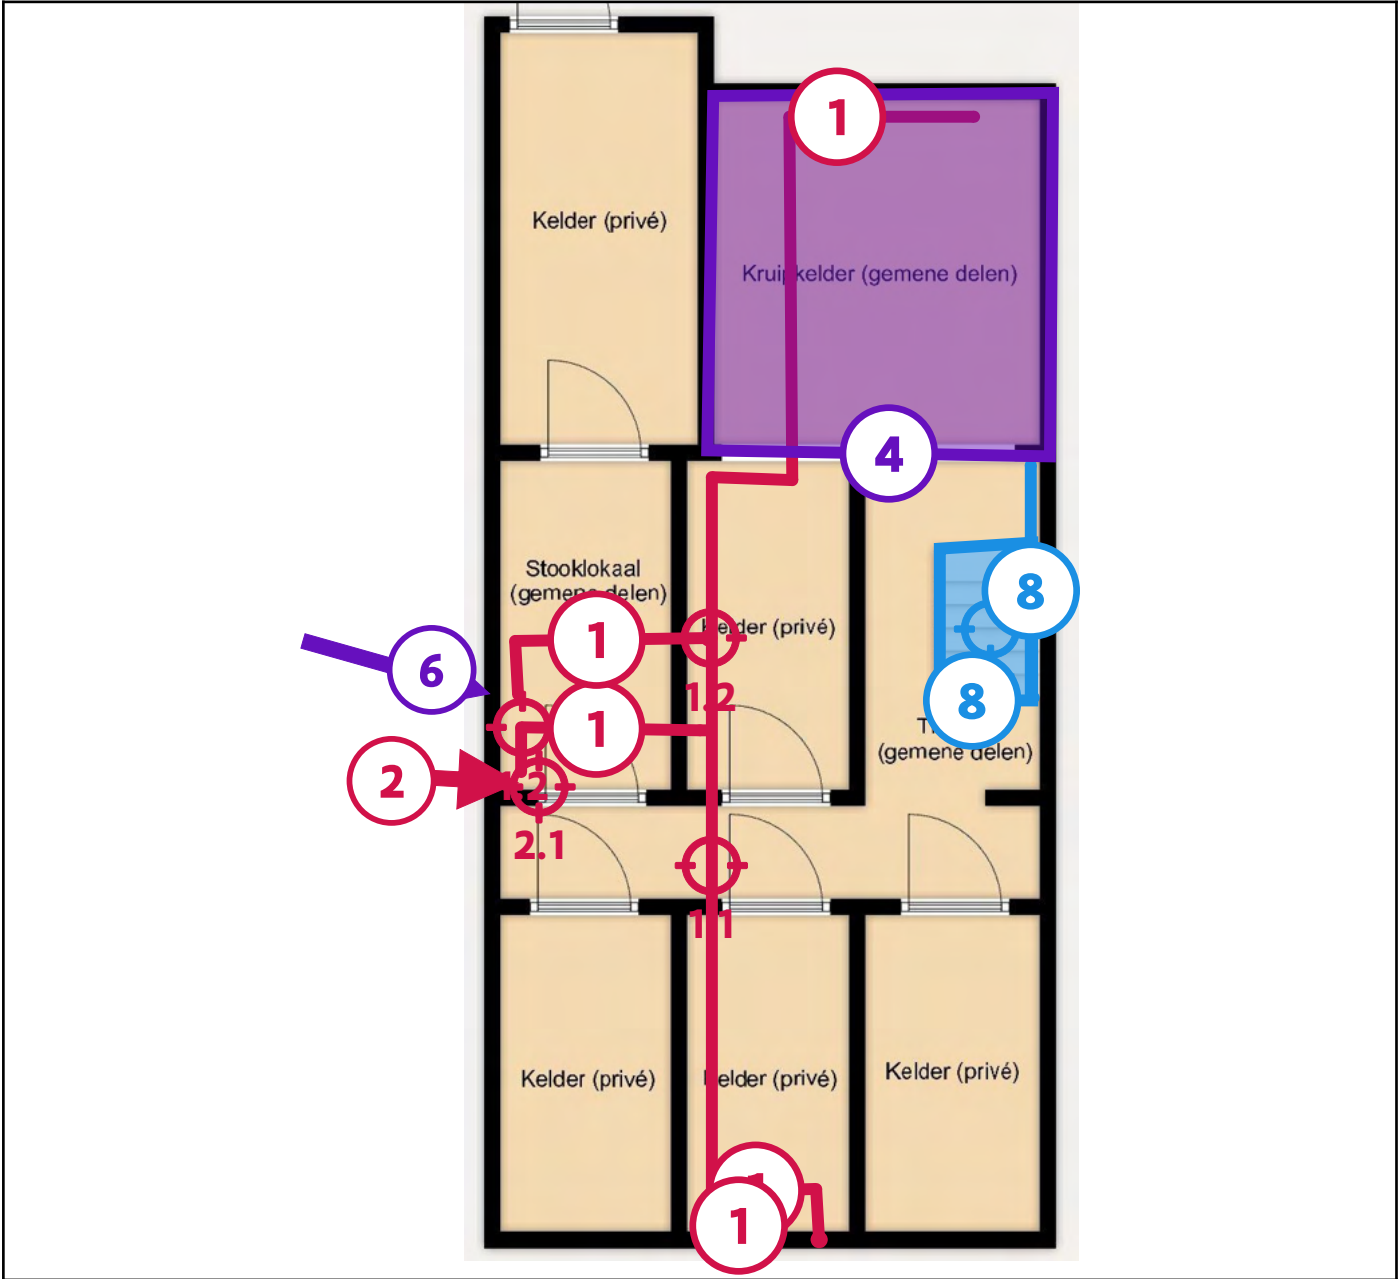
# Plan 1.2: Kelder

| Beschrijving | Type | Actie |
|---|---|---|
| 1. Leidingisolatie - Gips | Asbestmateriaal | Dringend verwijderen |
| 2. Koord in kachel | Asbestmateriaal | Dringend verwijderen |

| 4. Kruipkelder niet toegankelijk | Beperking | - |
| 6. Brander/CV-ketel - Isolatie/pakkingen | Advies | - |

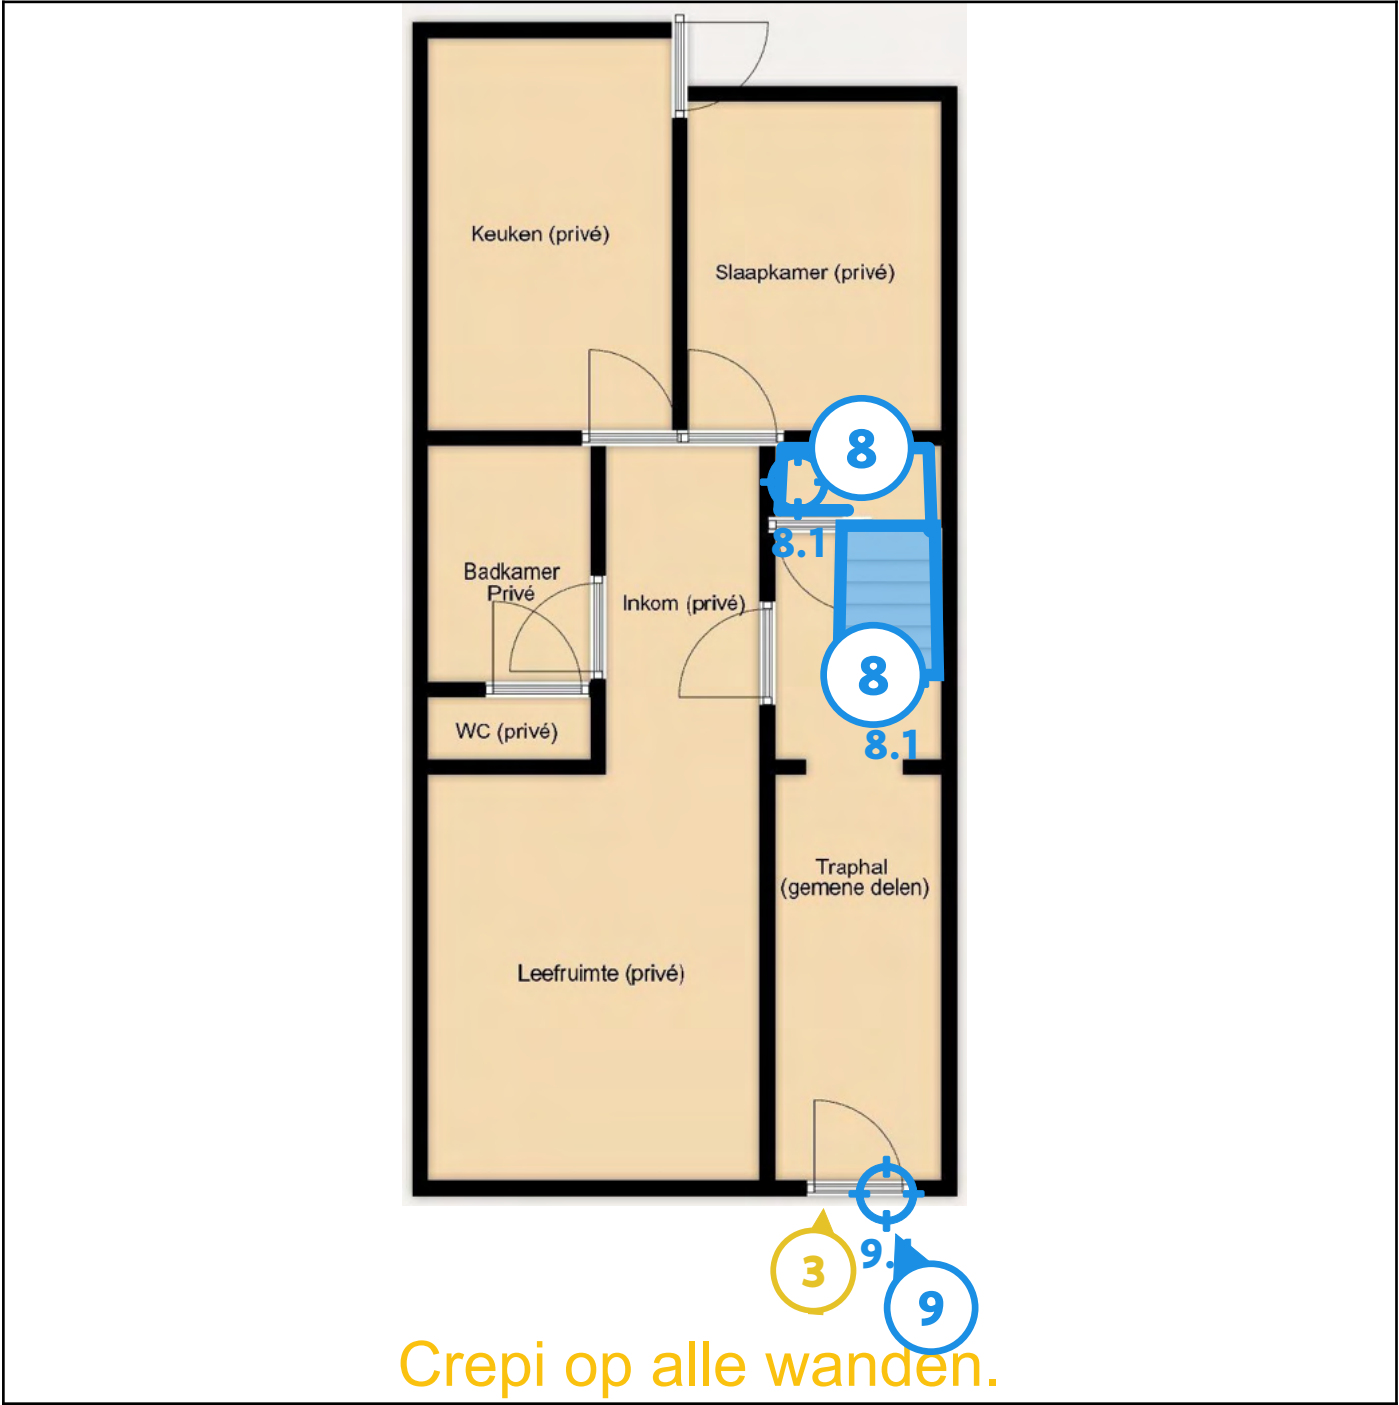
# Plan 1.3: Gelijkvloers

| Beschrijving | Type | Actie |
|---|---|---|
| 3. Bakelieten handvat voordeur | Asbestmateriaal | Zorgvuldig beheren |

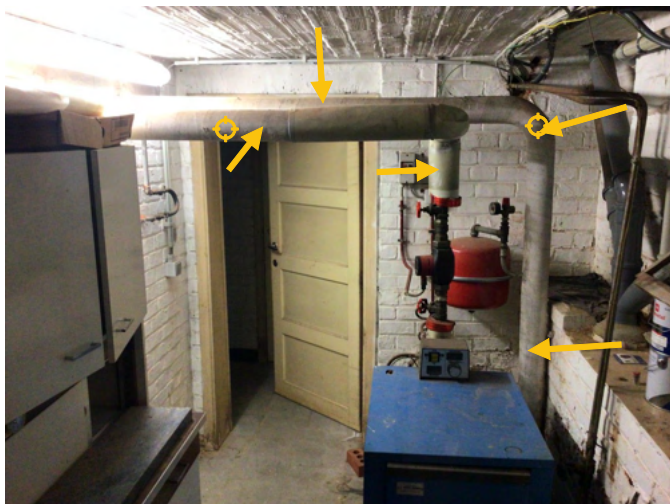
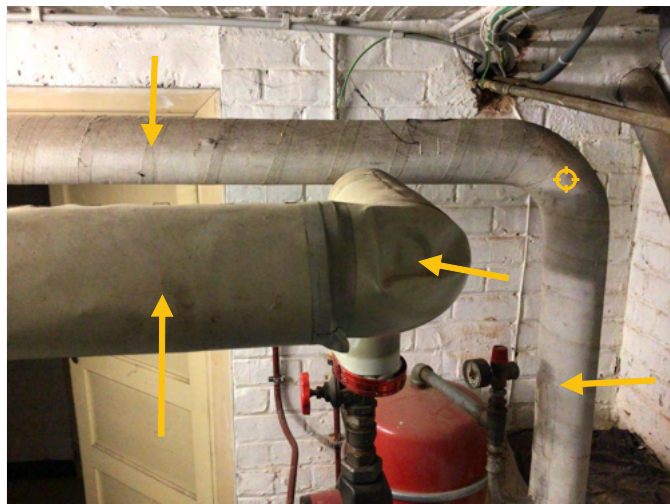
| Fiche 1: Leidingisolatie - Gips..... | 15 |

## Conclusie

**Dringend verwijderen**

| Eindbeoordeling materiaalrisico | Hoog materiaalrisico en/of hoge kans op vezelvrijgave |

| Gebondenheid | Categorie 2: niet-hechtgebonden met matrix |
| Asbestsoort (vezeltype) | Crocidoliet aanwezig |
| Asbestconcentratie | Hoog (>= 50%) |
| Afschermingsgraad van het gehele materiaal | Geheel of deels (ook) vrij aan de binnenlucht |
| Toestand van het materiaal | Matig beschadigd, matig verweerd |

| # | Type | Referentie | Resultaat |
|---|---|---|---|
| 1.1 | Mengmonster | M05 | Chrysotiel, Crocidoliet, Amosiet |
| 1.2 | Mengmonster | M06 | Chrysotiel, Crocidoliet, Amosiet |

| Beschrijving | Leidingisolatie - Gips |
| Opmerking | De totale lengte van de waarneembare leidingisolatie is circa 25,9 lopende meter. Dit omvat alles: privatieve kelders, gemene delen kelders en de kruipkelder (niet toegankelijk). De hoeveelheid betreft een schatting. |

- Verwijder dit asbestmateriaal zo snel mogelijk. Volg de toestand goed op.

- Hermetische zone (erkend asbestverwijderaar)  
Deze toepassing moet verwijderd worden via deze methode. Bijkomende info (oa voorzorgsmaatregelen) kan je terugvinden achteraan in dit attest onder de rubriek toelichting.

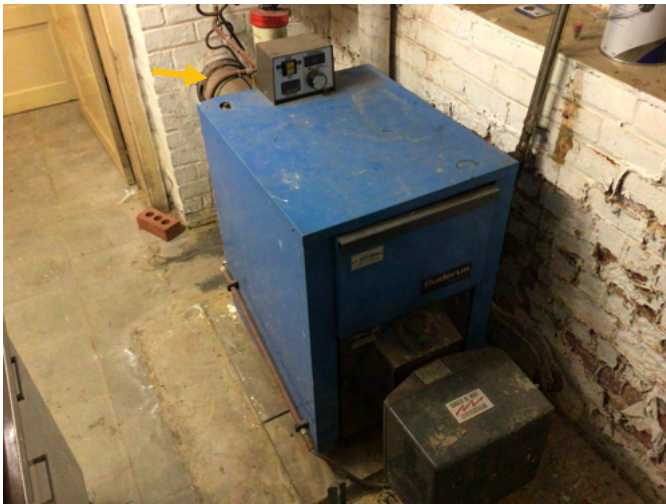
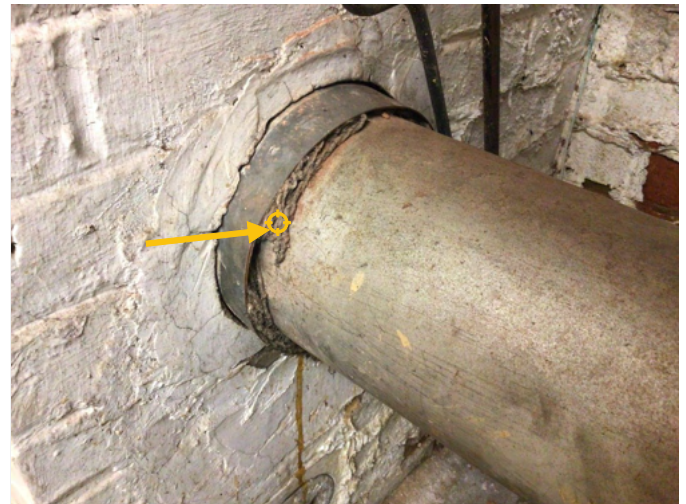
| Fiche 2: Koord in kachel..... | 18 |

**Dringend verwijderen**

| Eindbeoordeling materiaalrisico | Hoog materiaalrisico en/of hoge kans op vezelvrijgave |

| Gebondenheid | Categorie 3: niet-hechtgebonden met weinig of geen matrix |
| Asbestsoort (vezeltype) | Alleen chrysotiel |
| Asbestconcentratie | Hoog ( $\geq 50\%$ ) |
| Afschermingsgraad van het gehele materiaal | Geheel of deels (ook) vrij aan binnenluchtstromen |
| Toestand van het materiaal | Matig beschadigd, matig verweerd |

| # | Type | Referentie | Resultaat |
|---|---|---|---|
| 2.1 | Puntmonster | M03 | Chrysotiel |

| Beschrijving | Koord in kachel |

- Zorg voor een veilig beheer. Vermijd het beschadigen van het asbestmateriaal. Controleer de toestand jaarlijks op wijzigingen.

- Eenvoudige handelingen: mag via doe-het-zelf of door werknemer(s) met opleidingsattest eenvoudige handelingen  
Deze toepassing mag verwijderd worden via deze methode. Bijkomende info (oa voorzorgsmaatregelen) kan je terugvinden achteraan in dit attest onder de rubriek toelichting.

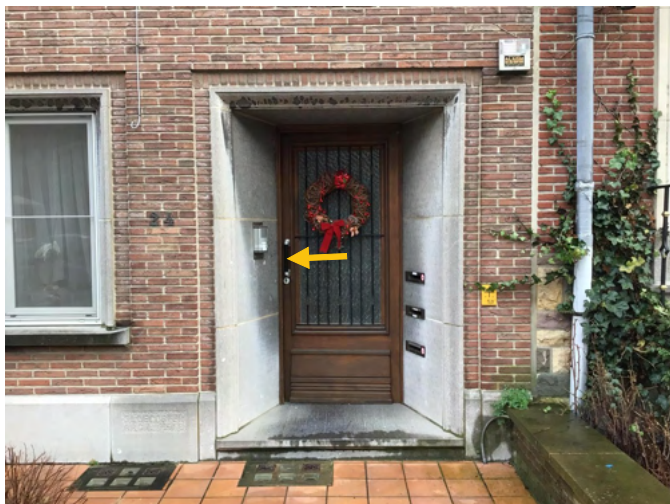
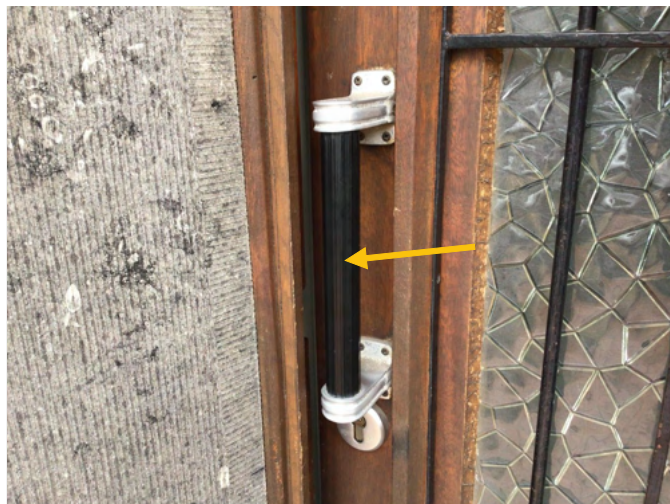
| Fiche 3: Bakelieten handvat voordeur..... | 21 |

Zorgvuldig beheren

| Eindbeoordeling materiaalrisico | Laag materiaalrisico en/of verlaagde kans op vezelvrijgave |

| Gebondenheid | Categorie 1: hechtgebonden in oorsprong |
| Asbestsoort (vezeltype) | Crocidoliet aanwezig |
| Asbestconcentratie | Laag (< 50%) |
| Toestand van het materiaal | Onbeschadigd, niet verweerd |

| Beschrijving | Bakelieten handvat voordeur |

- Zorg voor een veilig beheer. Vermijd het beschadigen van het asbestmateriaal. Controleer de toestand jaarlijks op wijzigingen.

- Eenvoudige handelingen: mag via doe-het-zelf of door werknemer(s) met opleidingsattest eenvoudige handelingen  
Deze toepassing mag verwijderd worden via deze methode. Bijkomende info (oa voorzorgsmaatregelen) kan je terugvinden achteraan in dit attest onder de rubriek toelichting.

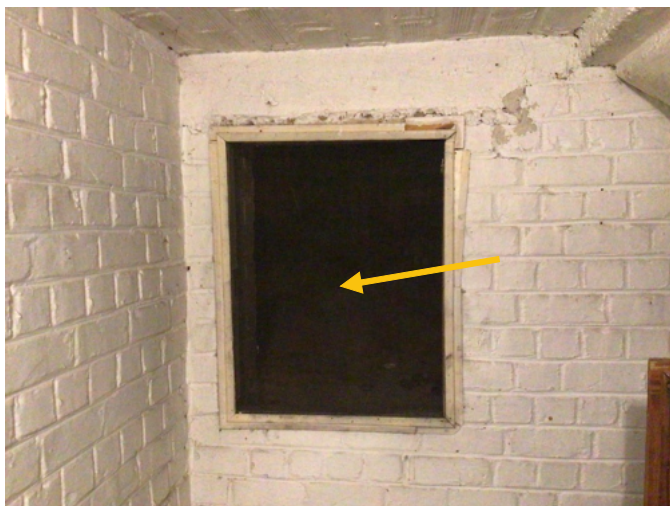
| Fiche 4: Kruipkelder niet toegankelijk..... | 25 |

**Reden:** Het onderzoek kan niet uitgevoerd worden binnen de bepalingen van de Welzijnswet

**Uitleg van de asbestdeskundige:** De kruipkelder is niet toegankelijk aangezien de hoogte van het plafond lager dan 1,5m is.

In de kruipkelder is ook leidingisolatie waargenomen die positief op asbest bevonden werd

bij staalname op de wel toegankelijke delen. De geraamde lengte in de kruipkelder is 8,2 lopende meter.

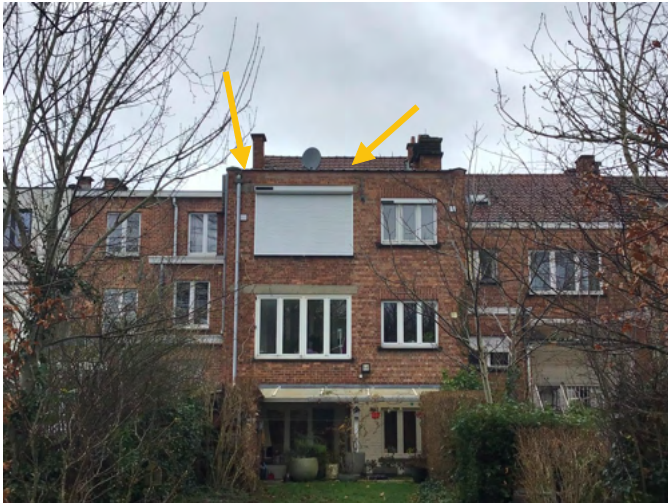
| Fiche 5: Hellend dak en plat dak niet bereikbaar..... | 26 |

**Reden:** Het te onderzoeken materiaal situeert zich hoger dan 3,50 m te rekenen vanaf een veilige ondergrond

**Uitleg van de asbestdeskundige:** Het hellend dak en het platte dak zijn niet bereikbaar door de hoogte (hoger dan 3,5m).

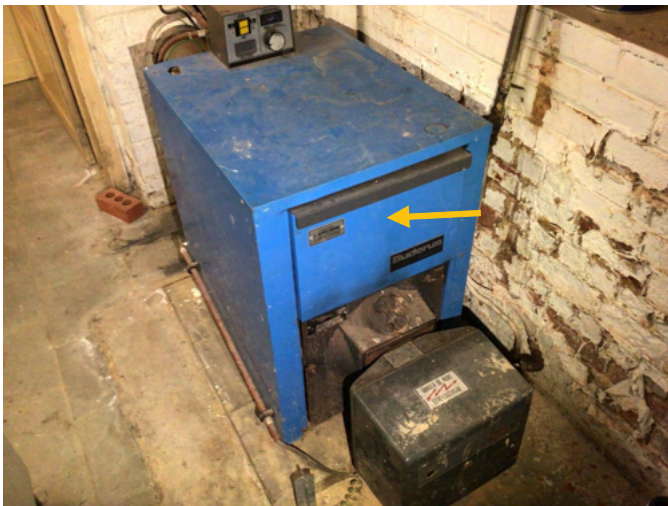
| Fiche 6: Brander/CV-ketel - Isolatie/pakkingen..... | 28 |

Mogelijk bevat de brander/CV-ketel asbestverdachte isolatie en/of pakkingen. Inspectie zonder demontage was niet mogelijk op moment van de inspectie.

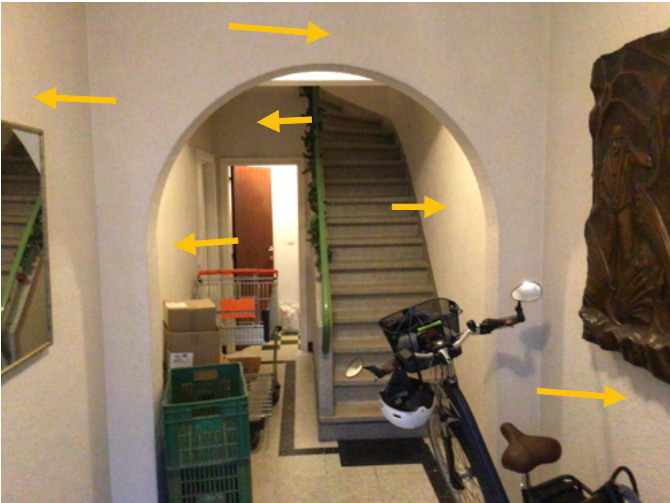
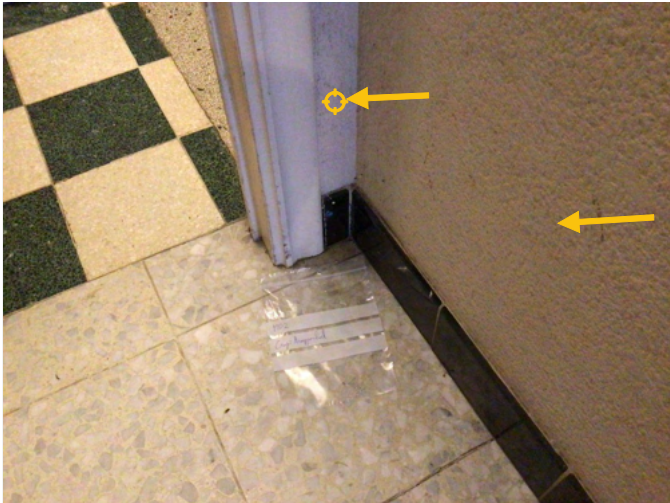
# Fiche 7: Crepi trappenhal

Geen asbest

| # | Type | Referentie | Resultaat |
|---|---|---|---|
| 7.1 | Puntmonster | M02 | Geen asbest |

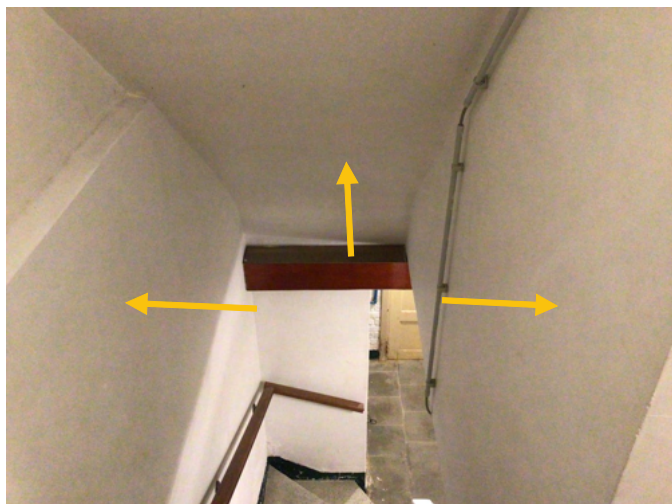
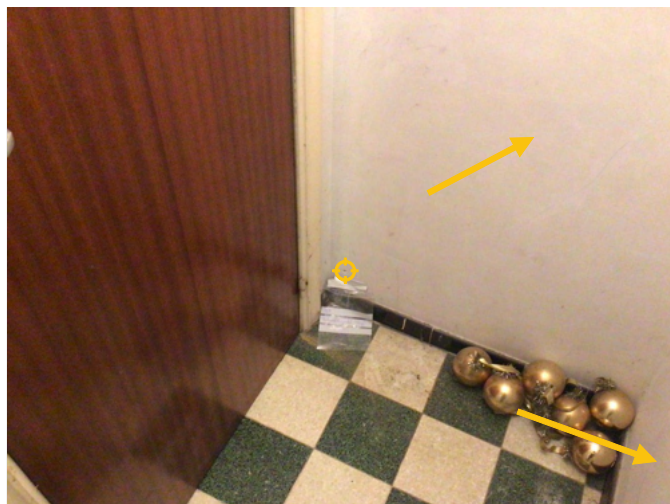
## Fiche 8: Pleisterwerk Trappenhal(len)

Geen asbest

| # | Type | Referentie | Resultaat |
|---|---|---|---|
| 8.1 | Mengmonster | M01 | Geen asbest |

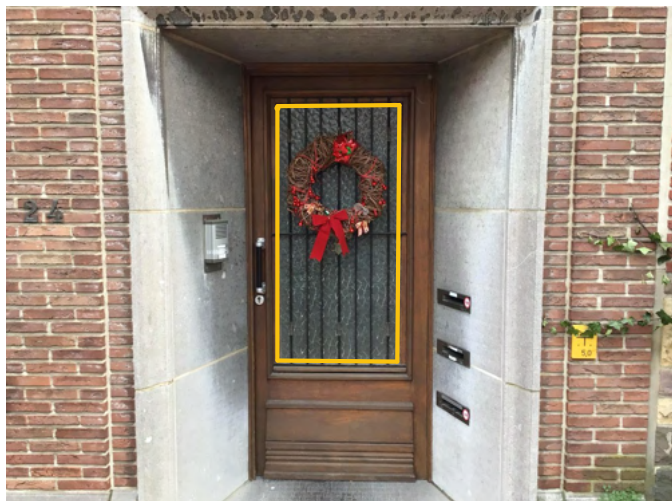
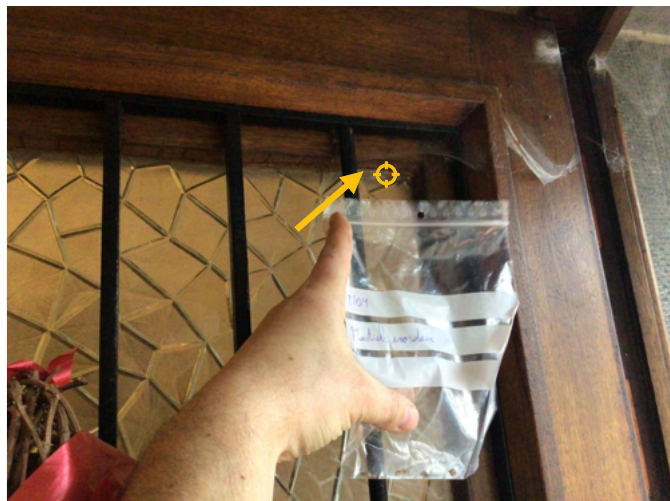
## Fiche 9: Mastiek/kit tussen glas en profiel voordeur - Buiten

Geen asbest

| # | Type | Referentie | Resultaat |
|---|---|---|---|
| 9.1 | Puntmonster | M04 | Geen asbest |
