# Asbestinventarisatattest

Hugo Verriestlaan 7/0002, 3010 Leuven

Attestnummer : 20250325-000311.001

Uitgegeven op : 25.03.2025

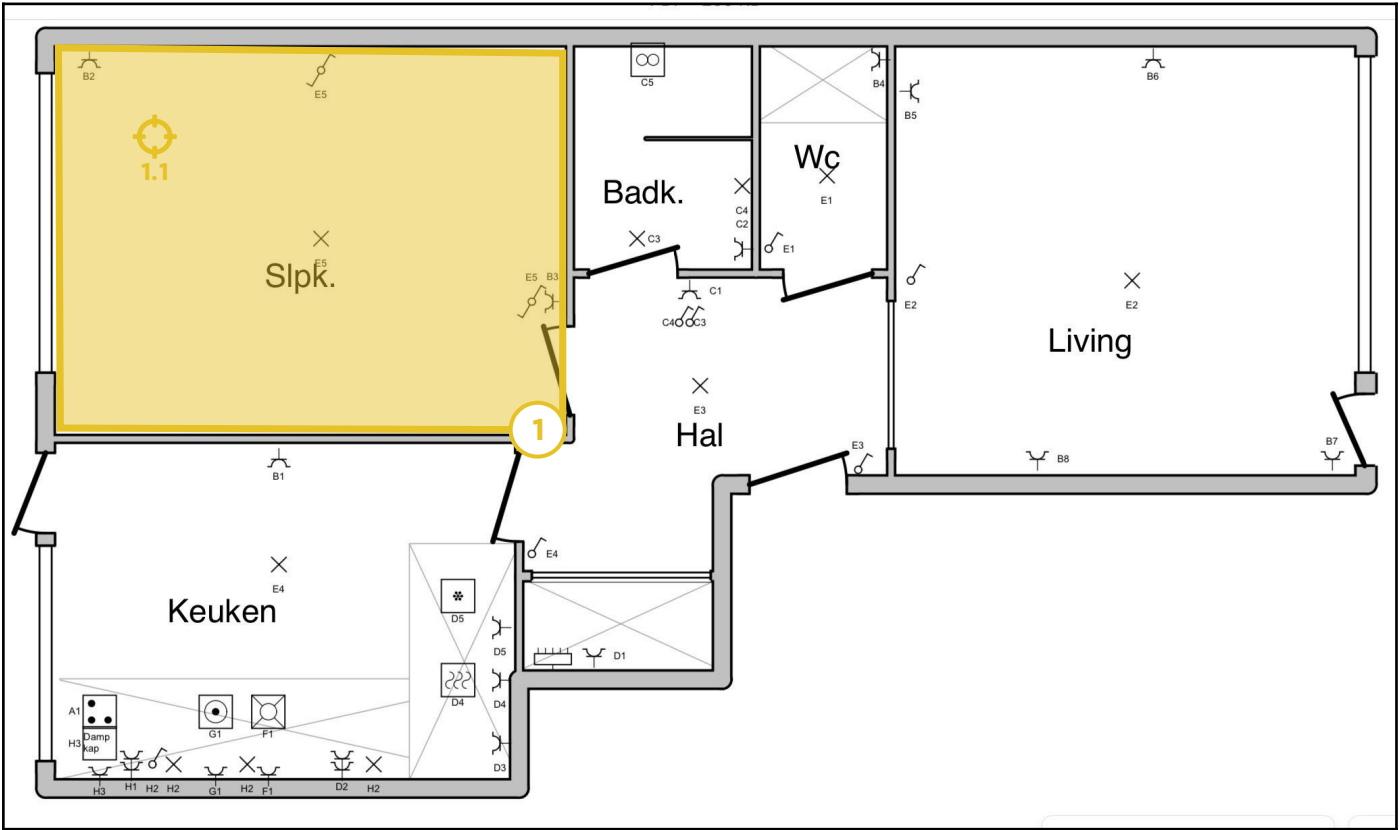
# Plan 1.3: Appartement 0002

| Beschrijving | Type | Actie |
|---|---|---|
| 1. Vloerbekleding slaapkamer | Asbestmateriaal | Zorgvuldig beheren |

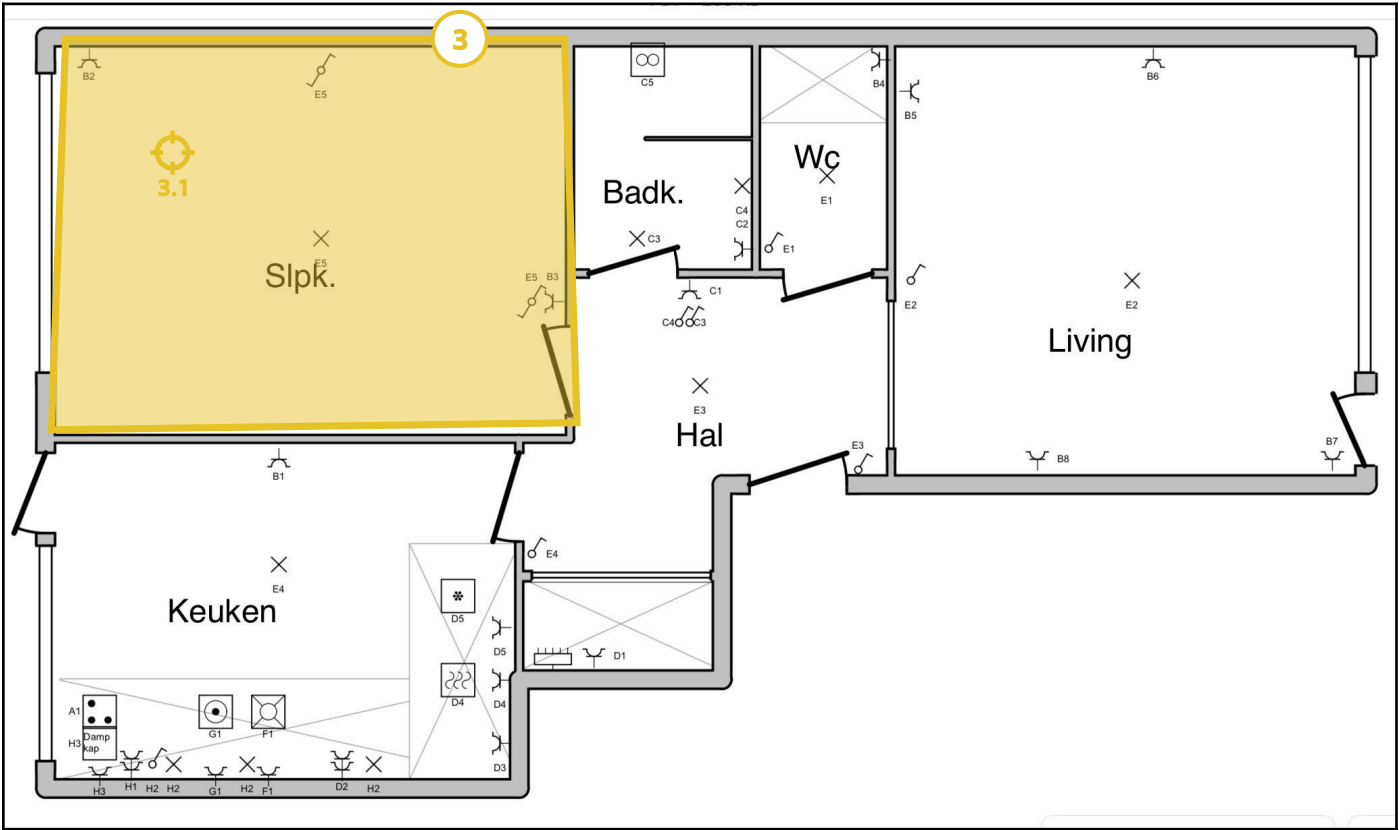
# Plan 1.4: Appartement 0002

| Beschrijving | Type | Actie |
|---|---|---|
| 3. Zwarte lijn | Asbestmateriaal | Zorgvuldig beheren |

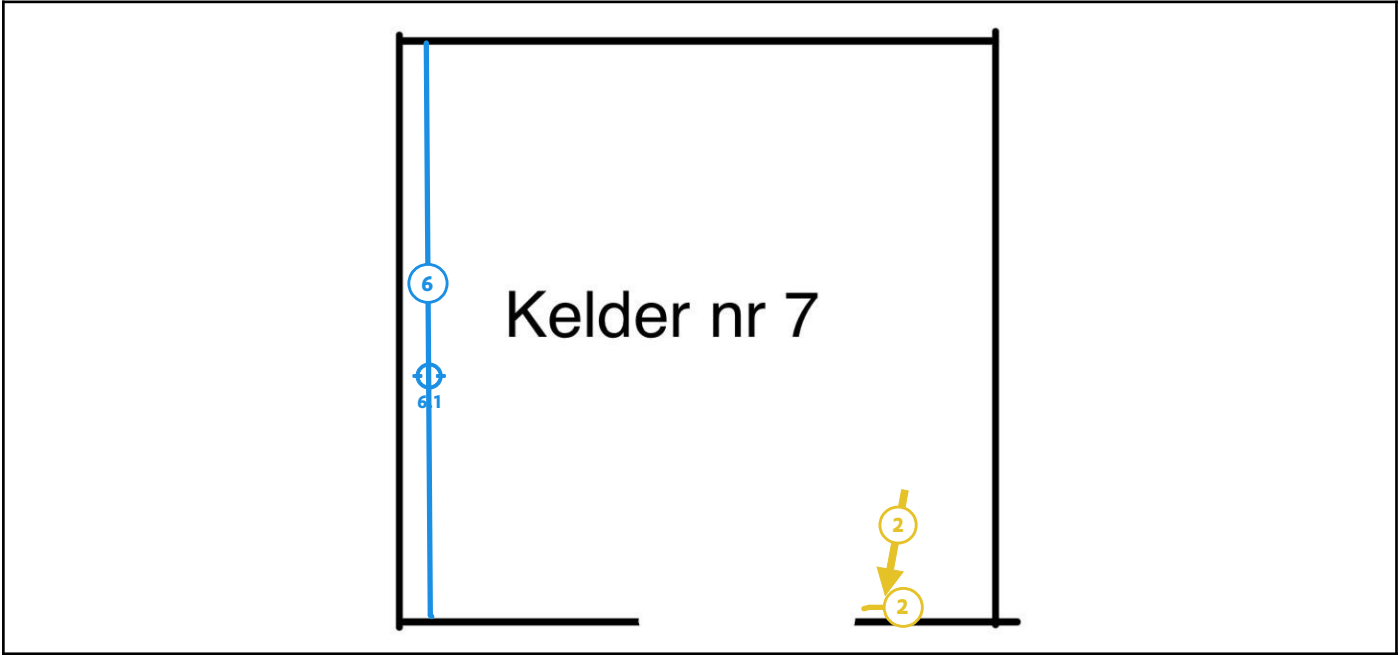
# Plan 1.5: Kelder nr 7

| Beschrijving | Type | Actie |
|---|---|---|
| 2. Bakeliet | Asbestmateriaal | Zorgvuldig beheren |
| 6. Buisisolatie | Geen asbest | - |

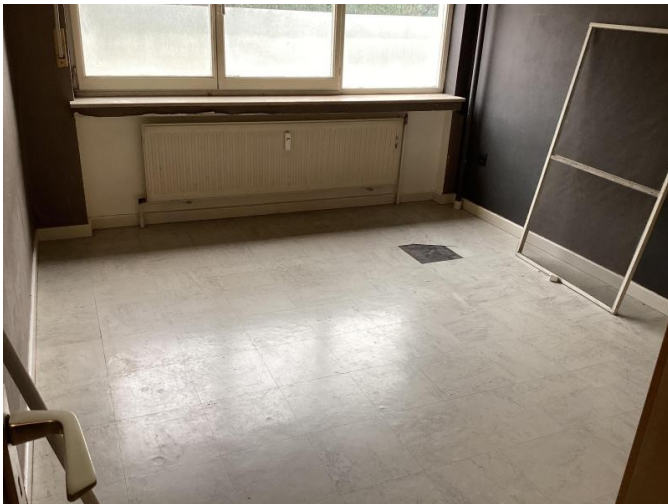
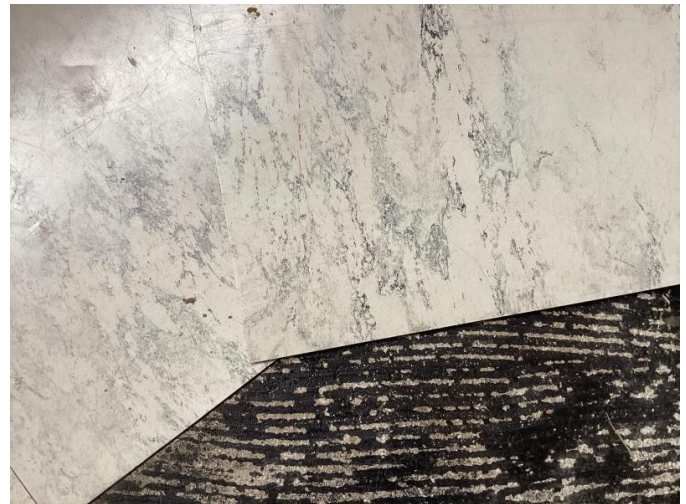
| Fiche 1: Vloerbekleding slaapkamer..... | 13 |

| Eindbeoordeling materiaalrisico | Laag materiaalrisico en/of verlaagde kans op vezelvrijgave |

| Toestand van het materiaal | Licht beschadigd, licht verweerd. Intact calciumsilicaatmateriaal of categorie III 'gebondenheid' |

| # | Type | Referentie | Resultaat |
|---|---|---|---|
| 1.1 | Puntmonster | 45110/03 | Chrysotiel |

| Beschrijving | Vloerbekleding slaapkamer |

Zorgvuldig beheren

- Zorg voor een veilig beheer. Vermijd het beschadigen van het asbestmateriaal. Controleer de toestand jaarlijks op wijzigingen.

- Hermetische zone (erkend asbestverwijderaar)  
Kan enkel verwijderd worden door een erkend asbestverwijderaar.

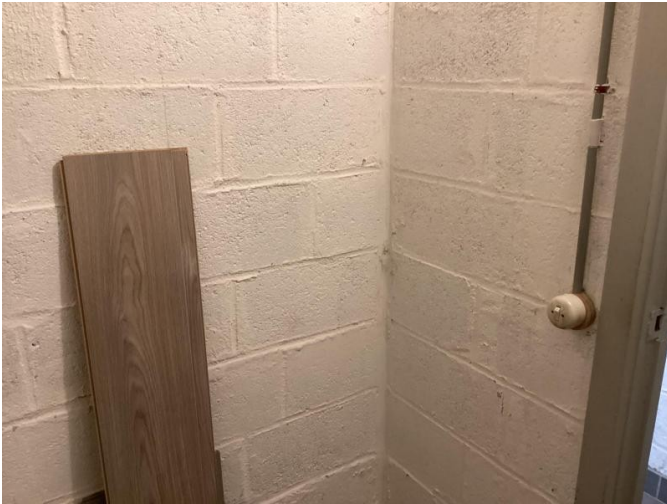
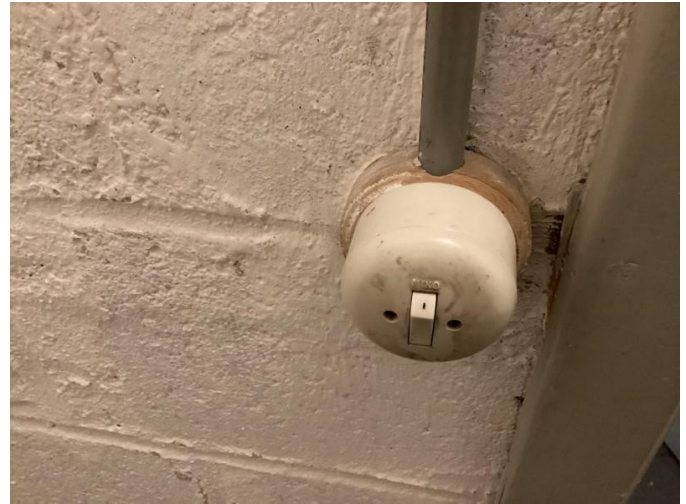
| Fiche 2: Bakeliet..... | 16 |

| Eindbeoordeling materiaalarisico | Laag materiaalarisico en/of verlaagde kans op vezelvrijgave |

| Asbestsoort (vezeltype) | Crocidoliet aanwezig |
| Toestand van het materiaal | Onbeschadigd, niet verweerd |

| Beschrijving | Bakeliet |

Zorgvuldig beheren

- Zorg voor een veilig beheer. Vermijd het beschadigen van het asbestmateriaal. Controleer de toestand jaarlijks op wijzigingen.

- Eenvoudige handelingen: mag via doe-het-zelf of door werknemer(s) met opleidingsattest eenvoudige handelingen  
Wij adviseren om dit te laten verwijderen door een aannemer.

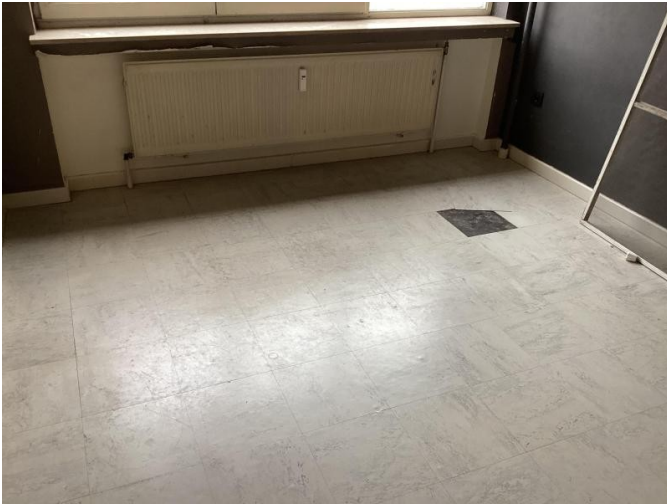
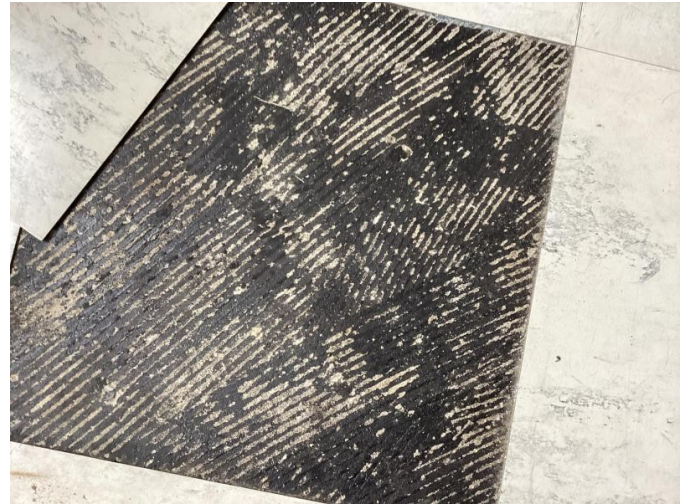
| Fiche 3: Zwarte lijm..... | 19 |

| Eindbeoordeling materiaalarisico | Laag materiaalarisico en/of verlaagde kans op vezelvrijgave |

| Toestand van het materiaal | Licht beschadigd, licht verweerd. Intact calciumsilicaatmateriaal of categorie III 'gebondenheid' |

| # | Type | Referentie | Resultaat |
|---|---|---|---|
| 3.1 | Puntmonster | 45110/04 | Chrysotiel |

| Beschrijving | Zwarte lijm |

Zorgvuldig beheren

- Zorg voor een veilig beheer. Vermijd het beschadigen van het asbestmateriaal. Controleer de toestand jaarlijks op wijzigingen.
- Zorg voor een veilig beheer en verwijder dit asbestmateriaal wanneer het bij werken eenvoudig bereikbaar wordt. Controleer de toestand jaarlijks op wijzigingen.

- Hermetische zone (erkend asbestverwijderaar)  
Kan enkel verwijderd worden door een erkend asbestverwijderaar.

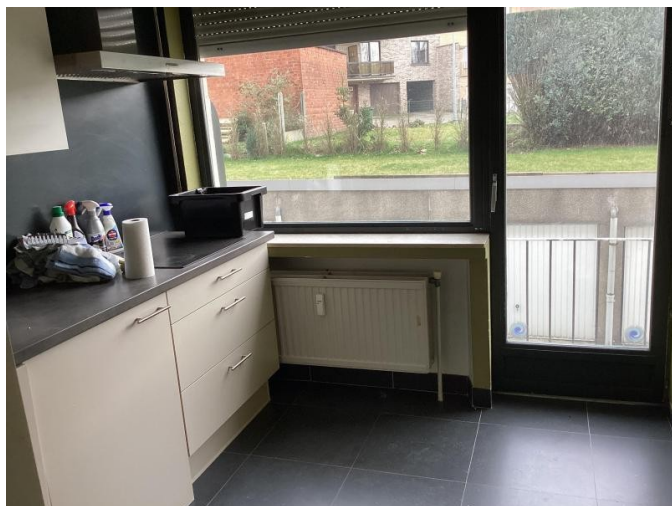
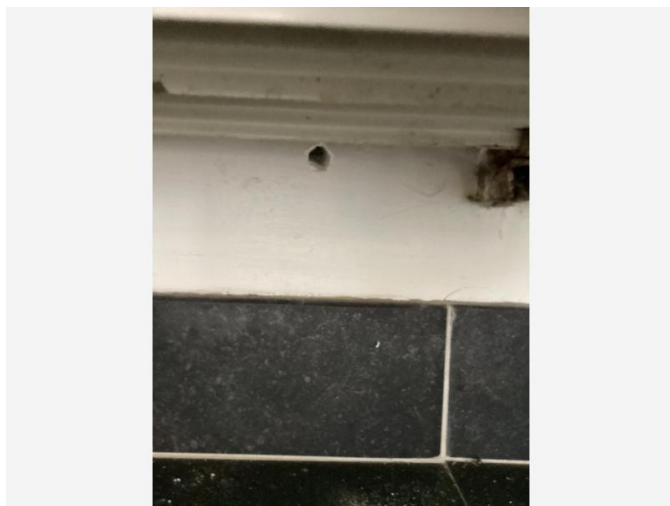
## Fiche 4: Binnenmuren

Geen asbest

| # | Type | Referentie | Resultaat |
|---|---|---|---|
| 4.1 | Mengmonster | 45110/01 | Geen asbest |

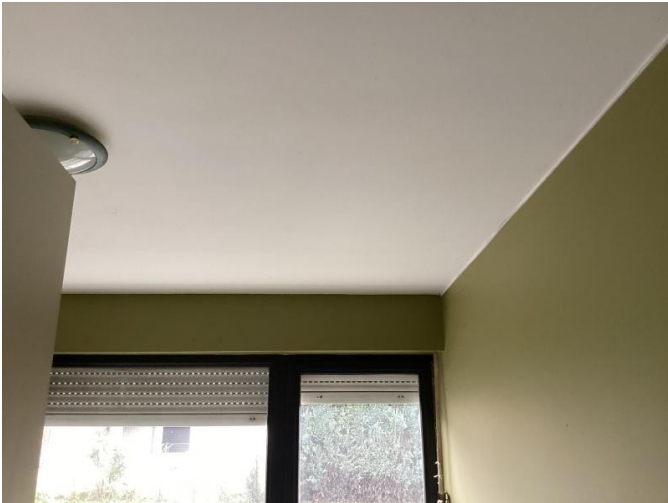
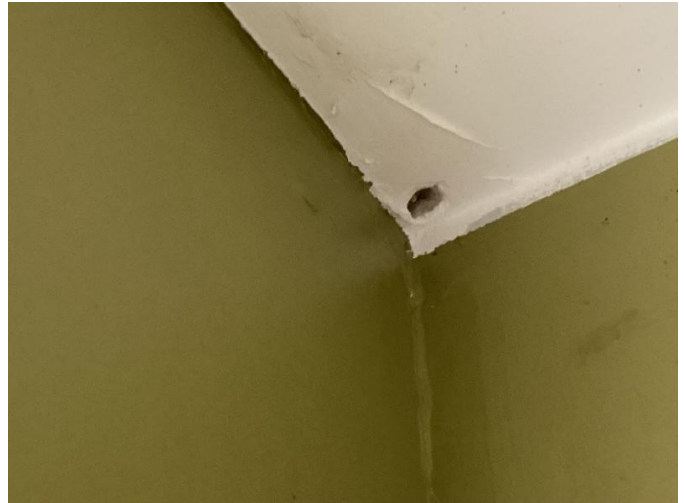
## Fiche 5: Plafonds

Geen asbest

| # | Type | Referentie | Resultaat |
|---|---|---|---|
| 5.1 | Mengmonster | 45110/02 | Geen asbest |

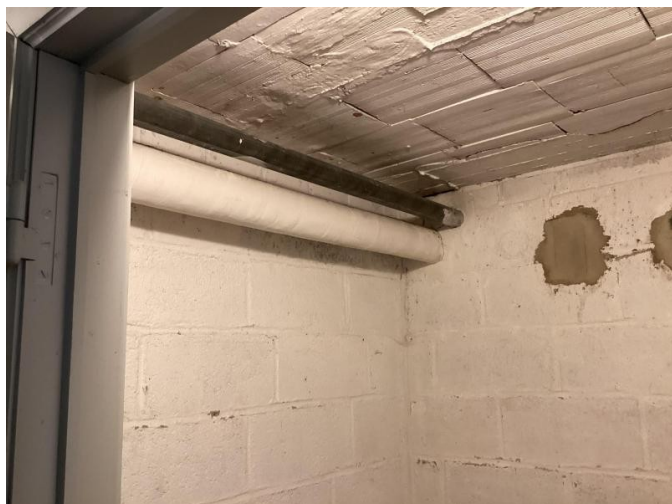
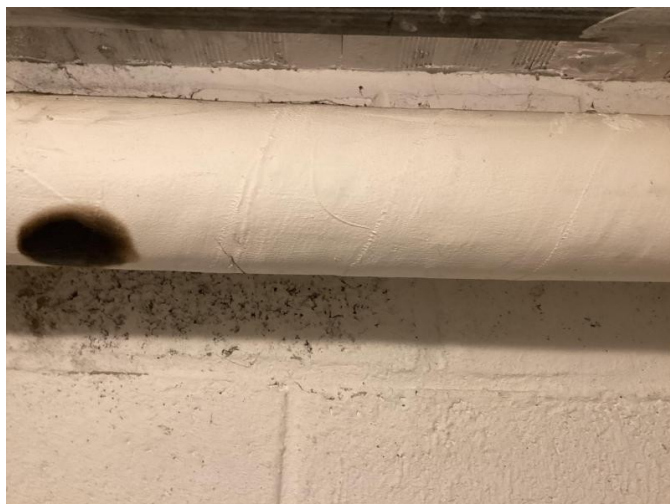
## Fiche 6: Buisisolatie

Geen asbest

| # | Type | Referentie | Resultaat |
|---|---|---|---|
| 6.1 | Mengmonster | 45110/05 | Geen asbest |

| Opmerking | Maar 1 staal genomen omdat er maar 1,5 m Buisisolatie aanwezig is. |
