# Asbestinventarisatetest

Julius De Geyterstraat 13, 2020 Antwerpen

Attestnummer : 20250607-000008.000

**Asbestveilig** (maar niet asbestvrij)

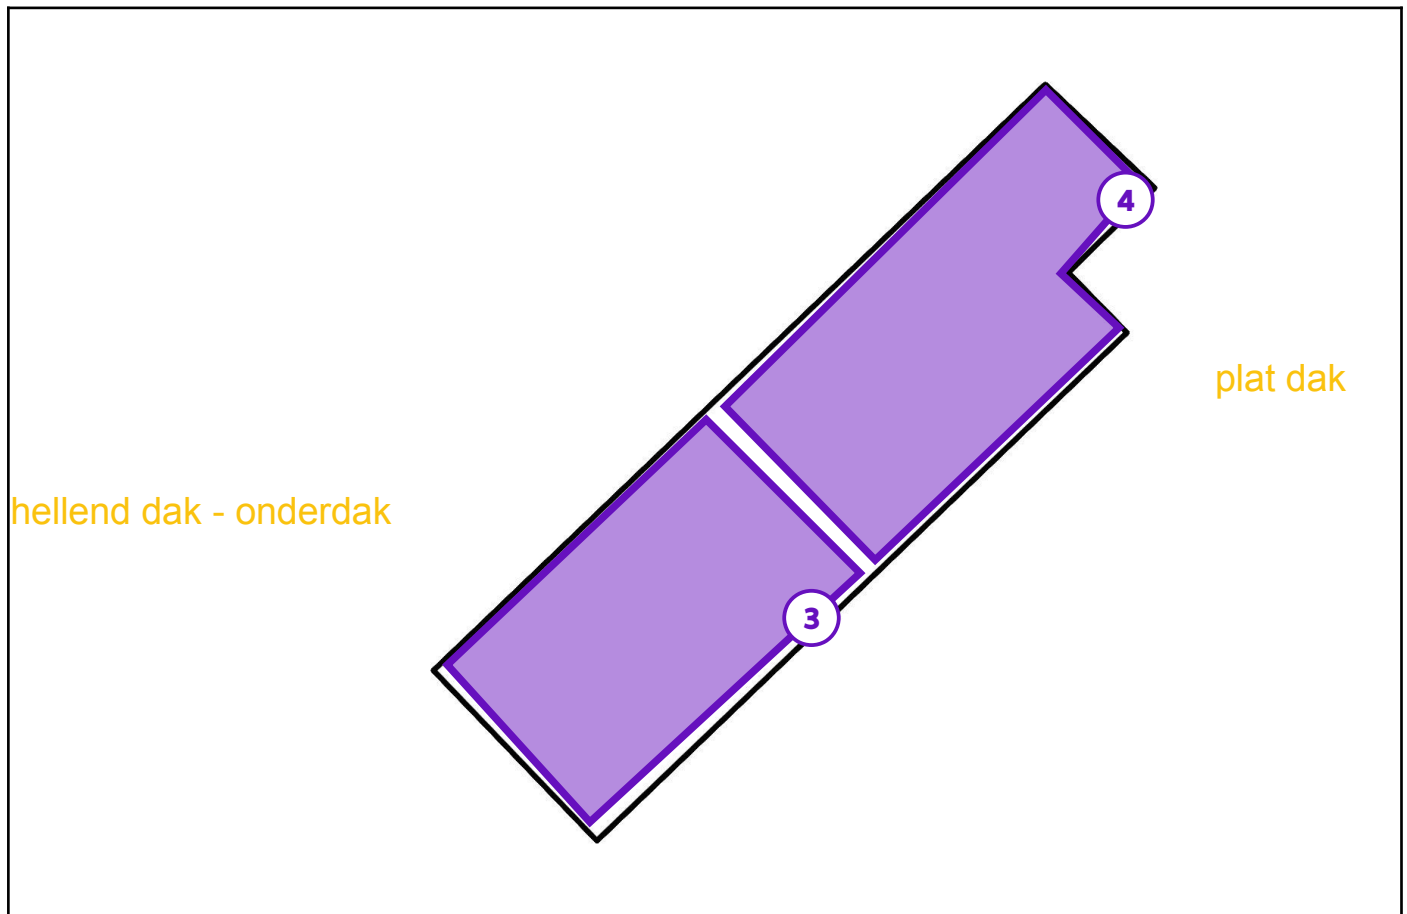
## Plan 1.9: dakplan

| Beschrijving | Type | Actie |
|---|---|---|
| 3. onderdak | Advies | - |
| 4. roofing | Advies | - |

De dakdichting plat dak (roofing) werd vernieuwd.  
Het is niet geweten of de bestaande roofing verwijderd werd.  
wegens kan op lekkage werd de onderlaag niet geïnspecteerd.

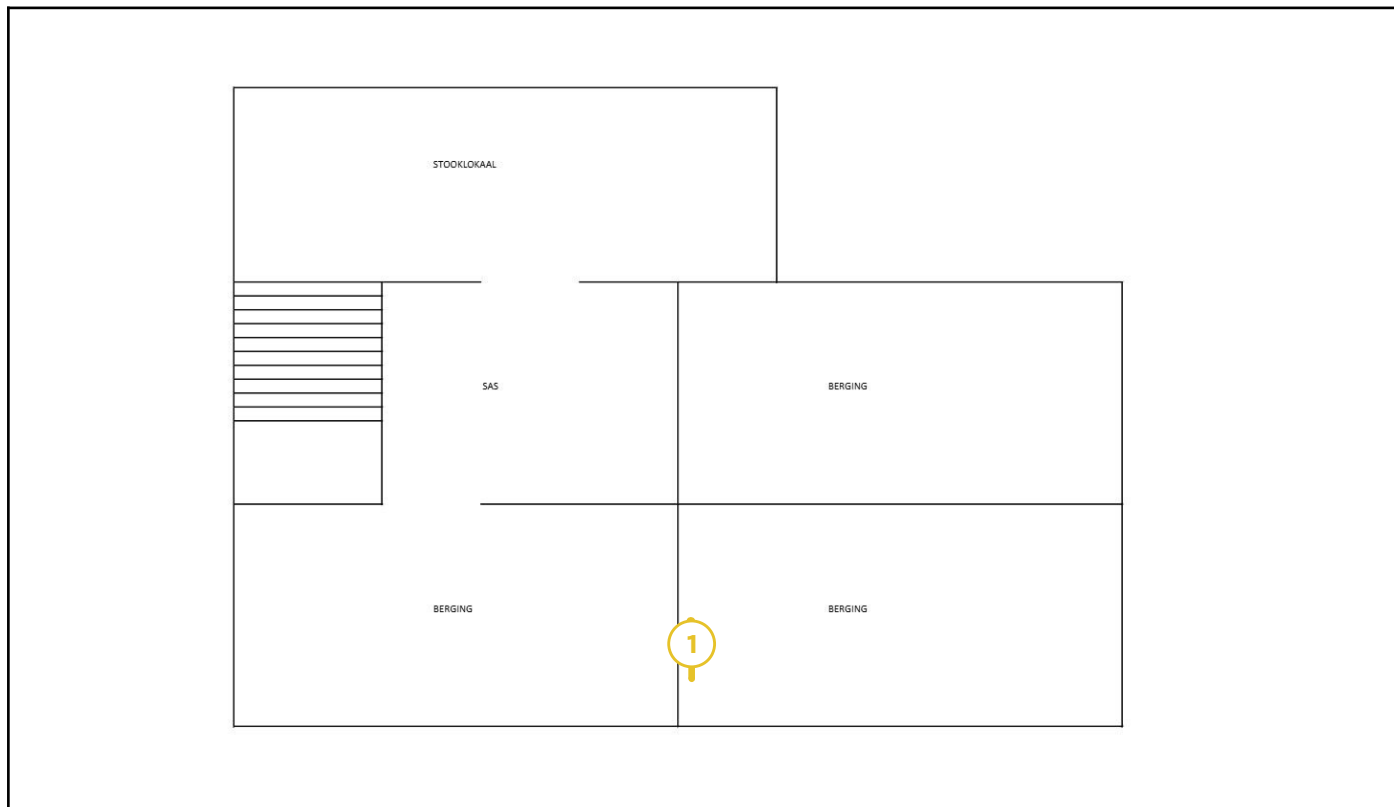
## Plan 1.10: grondplan kelder

| Beschrijving | Type | Actie |
|---|---|---|
| 1. elektrometer | Asbestmateriaal | Zorgvuldig beheren |

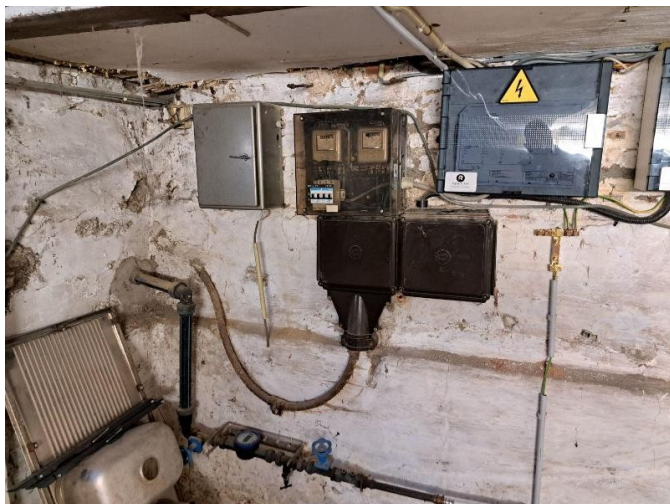
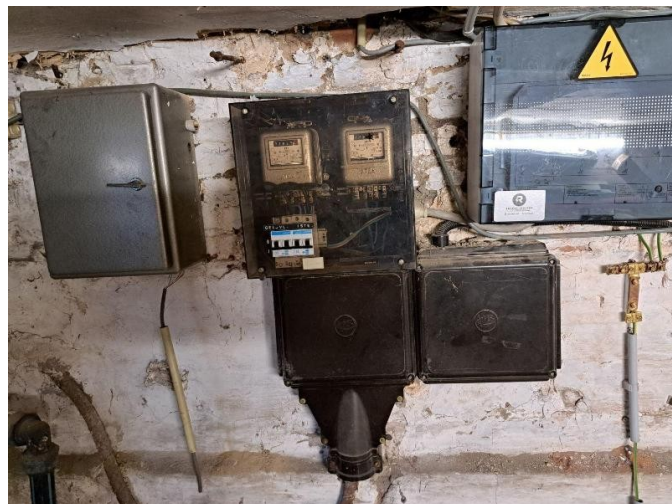
Het asbestmateriaal valt onder de mijlpaal van 2040.

| Eindbeoordeling materiaalrisico | Laag materiaalrisico en/of verlaagde kans op vezelvrijgave |

| Asbestsoort (vezeltype) | Crocidoliet aanwezig |
| Toestand van het materiaal | Onbeschadigd, niet verweerd |

| Beschrijving | elektrometer |
| Asbestmateriaal | Plaat, paneel, tablet - Type Bakeliet |

Zorgvuldig beheren

- Zorg voor een veilig beheer. Vermijd het beschadigen van het asbestmateriaal. Controleer de toestand jaarlijks op wijzigingen.
- Zorg voor een veilig beheer en verwijder dit asbestmateriaal wanneer het bij werken eenvoudig bereikbaar wordt. Controleer de toestand jaarlijks op wijzigingen.

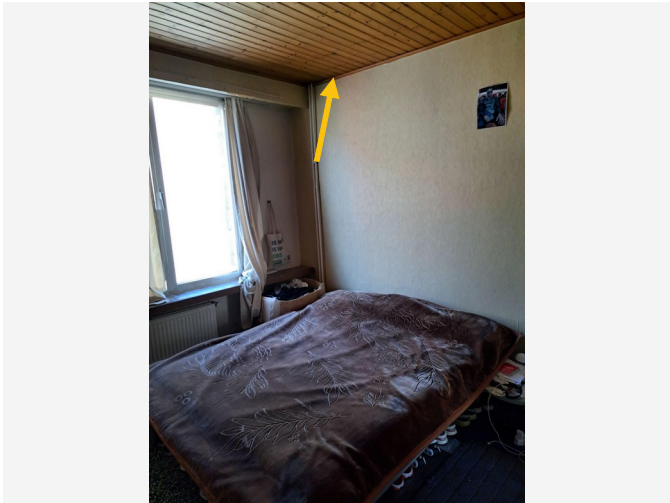
Er is overal verlaagd plafond.

Gezien het een niet destructief onderzoek is, hebben we de achterliggende structuur niet geïnspecteerd.

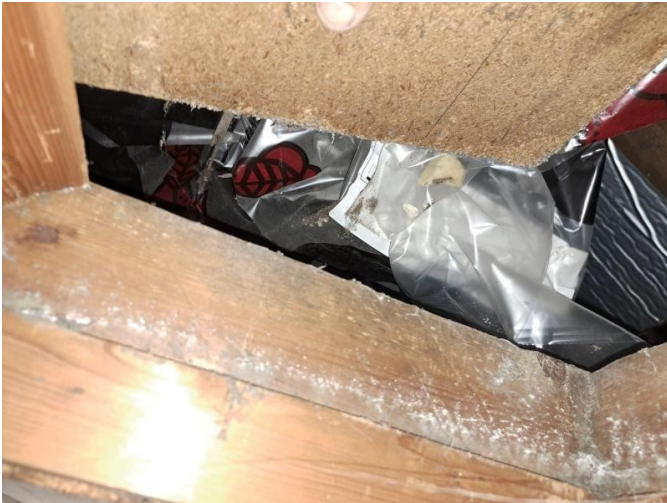
Het onderdak is een folie.

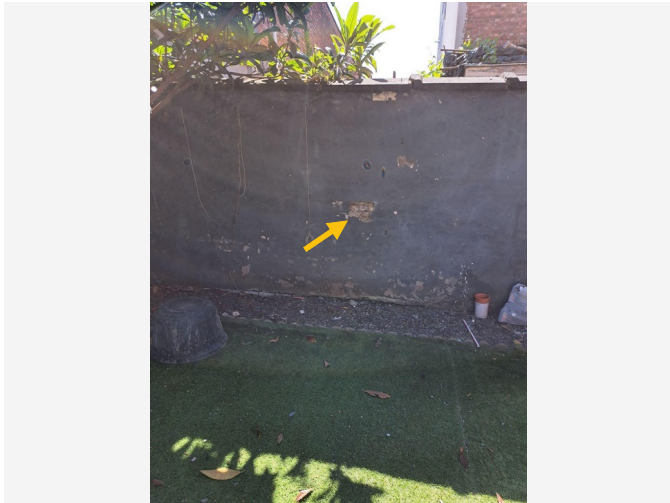
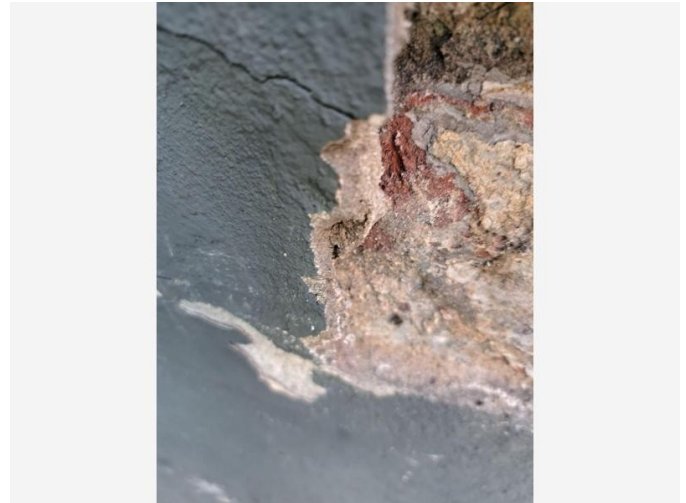
## Fiche 5: bezetting tuinmuur

Geen asbest

| # | Type | Referentie | Resultaat |
|---|---|---|---|
| 5.1 | Puntmonster | bezetting tuinmuur | Geen asbest |

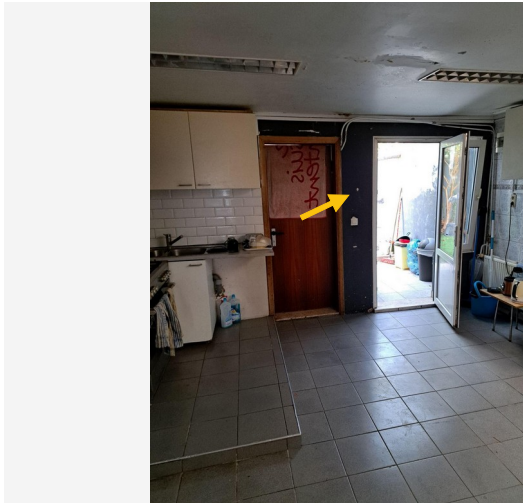
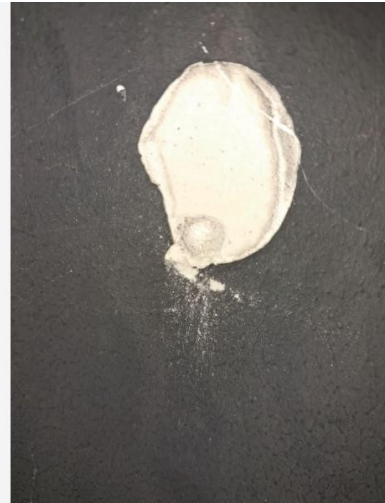
## Fiche 6: bezetting muren

Geen asbest

| # | Type | Referentie | Resultaat |
|---|---|---|---|
| 6.1 | Mengmonster | bezetting muren | Geen asbest |

| Opmerking | Er is geen bezetting in de badkamers = stooklokaal, keuken gvl & 1ste, binnenmuur 1ste tussen living en slaapkamer, slaapkamer rechts 3e. |
