# Asbestinventarisatetest

Molenstraat 57, 9450 Haaltert

Attestnummer : 20240626-000036.001

**Niet-asbestveilig**

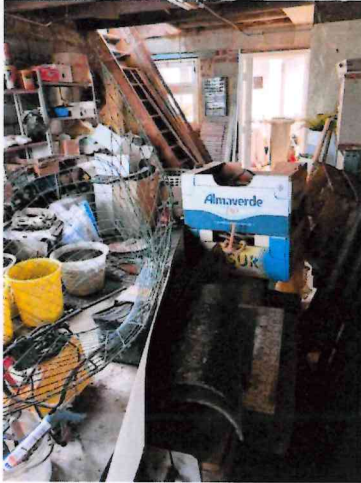
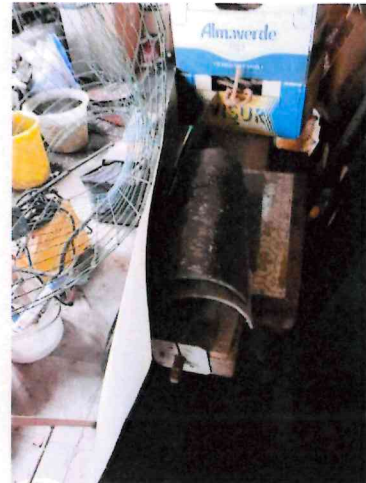
## Fiche 1: Afval nokken

Het asbestmateriaal valt onder de mijlpaal van 2040.

**Dringend verwijderen**

| Aanwezige resten | In de stalling staan/liggen nog nokken |
| Asbestmaterialen | <ul style="list-style-type: none"><li>Dak- en gevelbekleding - Nok, windveer, boeiboord</li></ul> |

- Verwijder het asbestafval.

- Eenvoudige handelingen: mag via doe-het-zelf of door werknemer(s) met opleidingsattest eenvoudige handelingen  
Alle elementen zijn los, verwijderen zonder te breken. Dragen van FFP3 masker en overall type 5 en 6.  
In doorzichtige pvc zak steken en naar het containerpark brengen.

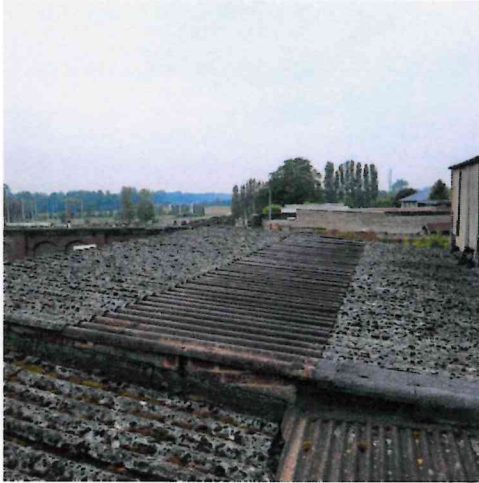
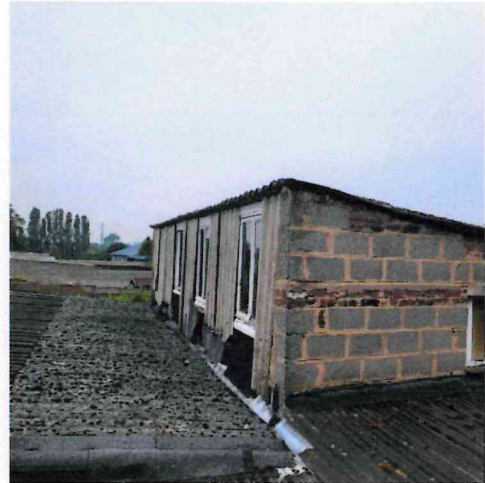
## Fiche 2: Golfplaten dak

Het asbestmateriaal valt onder de mijlpaal van 2034.

**Dringend verwijderen**

| Eindbeoordeling materiaalrisico | Hoog materiaalrisico en/of hoge kans op vezelvrijgave |

| Asbestsoort (vezeltype) | Crocidoliet aanwezig |
| Toestand van het materiaal | Matig beschadigd, matig verweerd |

- Verwijder dit asbestmateriaal zo snel mogelijk. Volg de toestand goed op.
- Hemelwater dat afspoelt van asbestcement daken of gevels kan asbestdeeltjes bevatten. Gebruik het enkel voor gesloten circuits (bv. spoelen toiletten). Reinig na het vervangen van het dak of de gevel de dakgoten en regenwaterput of -ton om asbesthoudend sediment of slib te verwijderen

- Eenvoudige handelingen: mag via doe-het-zelf of door werknemer(s) met opleidingsattest eenvoudige handelingen  
De platen stuk per stuk verwijderen zonder te breken. Dragen van FFP3 masker en overall type 5 en 6.

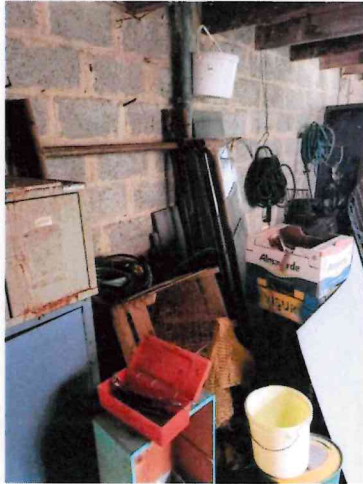
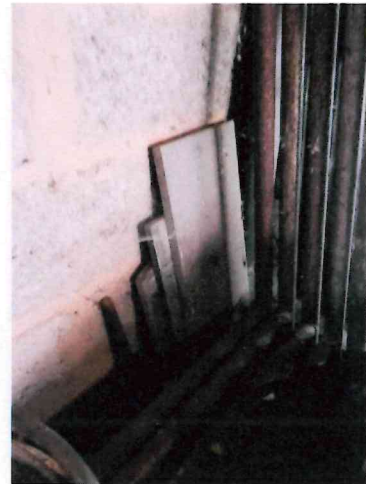
## Fiche 3: Tabletten afval

Het asbestmateriaal valt onder de mijlpaal van 2040.

**Dringend verwijderen**

| Aanwezige resten | Tabletten die tegen de muur staan. |
| Asbestmaterialen | <ul style="list-style-type: none"><li>• Plaat, paneel, tablet - Type Massal</li></ul> |

- Verwijder het asbestafval.

- Eenvoudige handelingen: mag via doe-het-zelf of door werknemer(s) met opleidingsattest eenvoudige handelingen  
In een doorzichtige zak steken en naar het containerpark brengen. In zijn geheel laten en niet breken.  
Dragen van FFP3 masker en overall type 5 en 6.

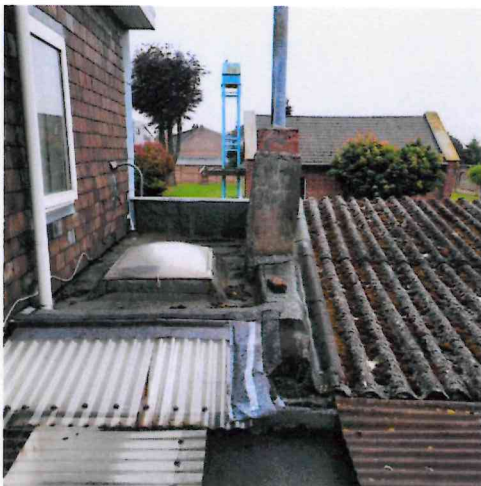
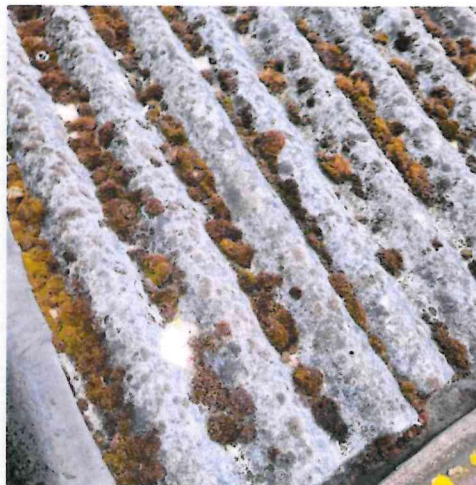
## Fiche 4: Sedement

Het asbestmateriaal valt onder de mijlpaal van 2040.

**Dringend verwijderen**

| Bron van de resten | Vezels van golfplaten die blijven liggen tussen het mos in de dakgoot. |

- Verwijder het asbestafval.

- Eenvoudige handelingen: mag via doe-het-zelf of door werknemer(s) met opleidingsattest eenvoudige handelingen  
Dragen van FFP3 masker en overall type 5 en 6.

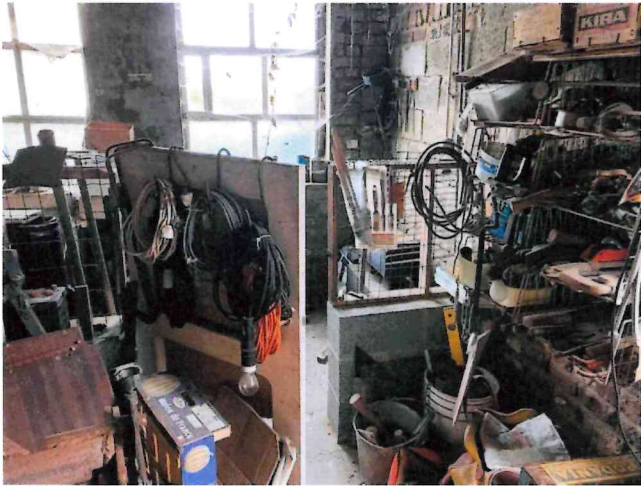
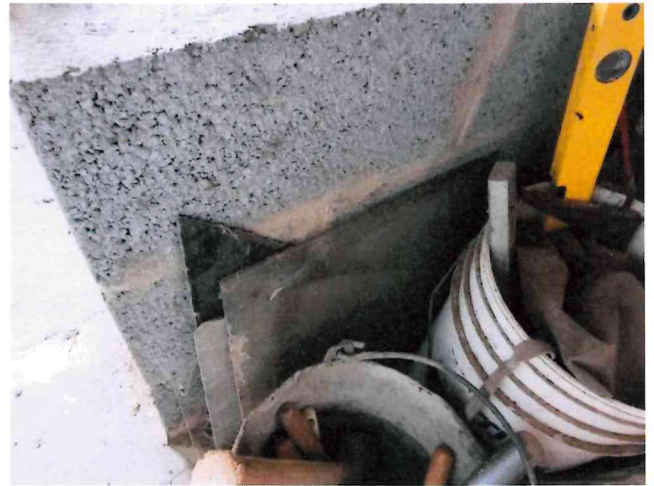
## Fiche 5: Afval leien

Het asbestmateriaal valt onder de mijlpaal van 2040.

**Dringend verwijderen**

| Aanwezige resten | Leien die tegen de muur staan. |
| Asbestmaterialen | <ul style="list-style-type: none"><li>Dak- en gevelbekleding - Lei, shingle</li></ul> |

- Verwijder het asbestafval.

- Eenvoudige handelingen: mag via doe-het-zelf of door werknemer(s) met opleidingsattest eenvoudige handelingen  
De leien in doorzichtige pvc zak steken en naar het containerpark brengen. Dragen van FFP3 masker en overall type 5 en 6.

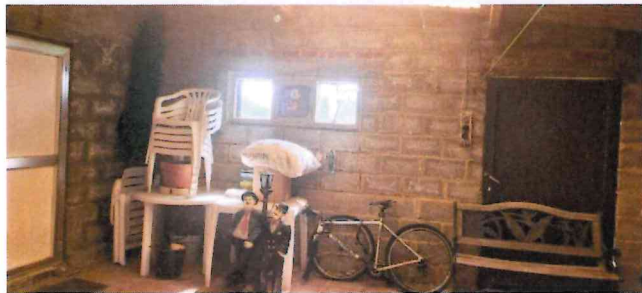
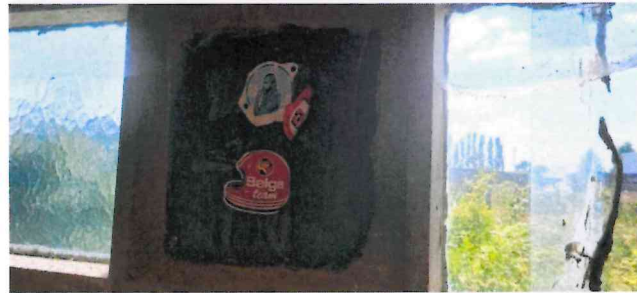
## Fiche 6: Lei ingewerkt in raam

Het asbestmateriaal valt onder de mijlpaal van 2034.

Verwijderen

| Eindbeoordeling materiaalarisico | Laag materiaalarisico en/of verlaagde kans op vezelvrijgave |

| Asbestsoort (vezeltype) | Crocidoliet aanwezig |
| Toestand van het materiaal | Onbeschadigd, niet verweerd |

- Zorg voor een veilig beheer. Vermijd het beschadigen van het asbestmateriaal. Controleer de toestand jaarlijks op wijzigingen.

- Eenvoudige handelingen: mag via doe-het-zelf of door werknemer(s) met opleidingsattest eenvoudige handelingen  
De lei in 1 stuk verwijderen zonder te breken. Dragen van FFP3 masker en overall type 5 en 6.

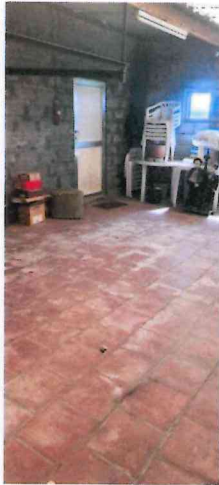
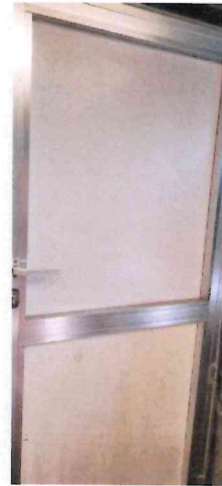
## Fiche 7: Glasal plaat deur

Het asbestmateriaal valt onder de mijlpaal van 2040.

Verwijderen

| Eindbeoordeling materiaalrisico | Verhoogd materiaalrisico en/of verhoogde kans op vezelvrijgave |

| Asbestsoort (vezeltype) | Crocidoliet aanwezig |
| Toestand van het materiaal | Licht beschadigd, licht verweerd. Intact materiaal type Pical – asbestboard of categorie III 'gebondenheid' |

- Zorg voor een veilig beheer. Vermijd het beschadigen van het asbestmateriaal. Controleer de toestand jaarlijks op wijzigingen.

- Eenvoudige handelingen: mag via doe-het-zelf of door werknemer(s) met opleidingsattest eenvoudige handelingen  
In 1 geheel verwijderen met de deur. Dragen van FFP3 masker en overall type 5 en 6.  
De deur inpakken in pvc folie, zodat er geen stofdeeltjes vrij komen.  
Afvoeren naar gespecialiseerde afvalverwerker.

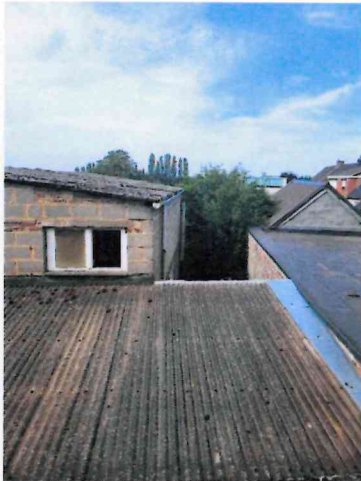
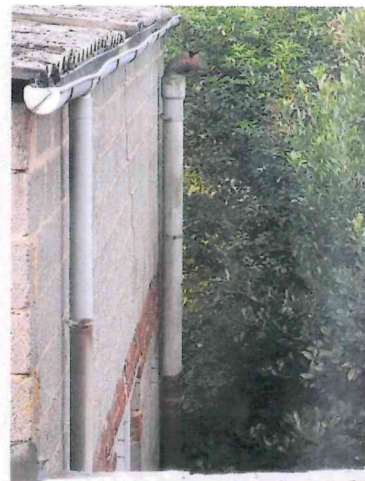
Het asbestmateriaal valt onder de mijlpaal van 2034.

**Verwijderen**

- Zorg voor een veilig beheer. Vermijd het beschadigen van het asbestmateriaal. Controleer de toestand jaarlijks op wijzigingen.

- Eenvoudige handelingen: mag via doe-het-zelf of door werknemer(s) met opleidingsattest eenvoudige handelingen  
De buïs inpakken in pvc zodat er geen vezels kunnen vrijkomen. Dragen van FFP3 masker en overall type 5 en 6.

De buïs kan afgevoerd worden naar het containerpark.
