# Asbestinventarisatattest

Oppemstraat 12A/202, 3080 Tervuren

Attestnummer : 20251113-000168.001

**Asbestveilig** (maar niet asbestvrij)

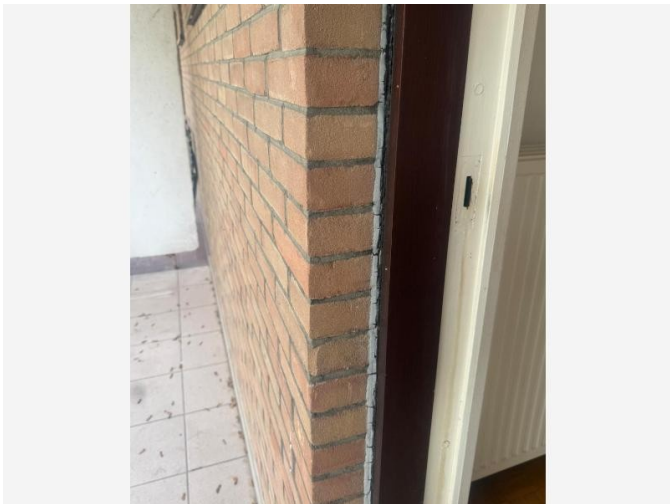
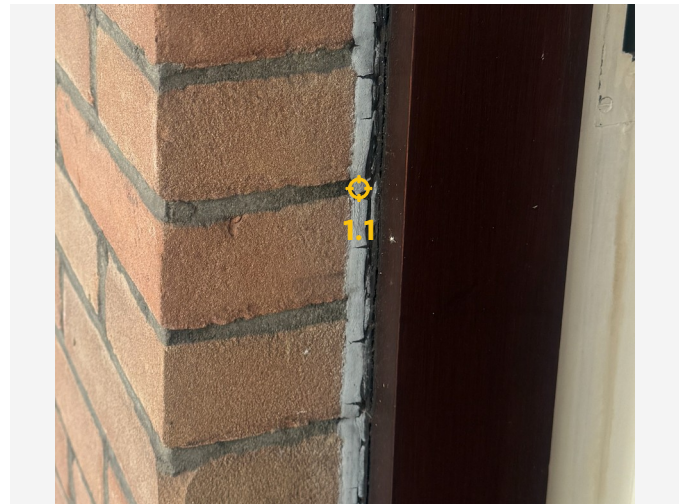
Het asbestmateriaal valt onder de mijlpaal van 2040.

Zorgvuldig beheren

| Eindbeoordeling materiaalrisico | Laag materiaalrisico en/of verlaagde kans op vezelvrijgave |

| Gebondenheid | Categorie 1: hechtgebonden in oorsprong |
| Asbestsoort (vezeltype) | Alleen chrysotiel |
| Asbestconcentratie | Laag (< 50%) |
| Toestand van het materiaal | Licht beschadigd, licht verweerd. Intact calciumsilicaatmateriaal of categorie III 'gebondenheid' |

| # | Type | Referentie | Resultaat |
|---|---|---|---|
| 1.1 | Puntmonster | M03 | Chrysotiel |

| Beschrijving | mastiek |
| Asbestmateriaal | In-situ afwerkingslagen - Pasta, stopverf, voegsel, stopsel, vulsel, mastiek, kitten, ... |

- Zorg voor een veilig beheer. Vermijd het beschadigen van het asbestmateriaal. Controleer de toestand jaarlijks op wijzigingen.

- Eenvoudige handelingen: mag via doe-het-zelf of door werknemer(s) met opleidingsattest eenvoudige handelingen  
Gebruik van een HEPA stofzuiger is zeer aangeraden om losse asbestvezels in te zamelen.

Hechtgebonden asbest die op een veilige manier verwijderd mag worden volgens richtlijnen éénvoudige handelingen.

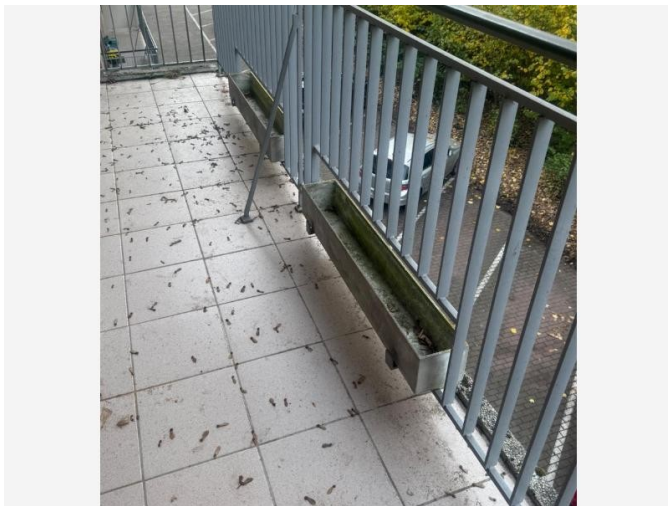
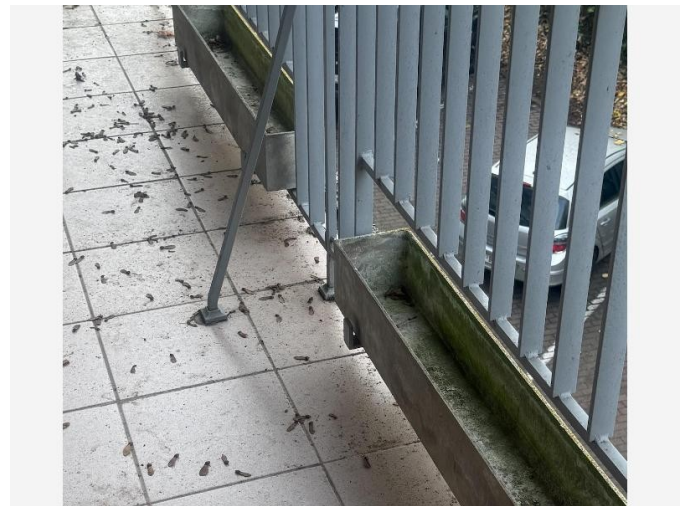
2 stuks

| (Asbest)materiaal | Bak, reservoir, kuip, bloembak |
| Bindmiddel | Cement |

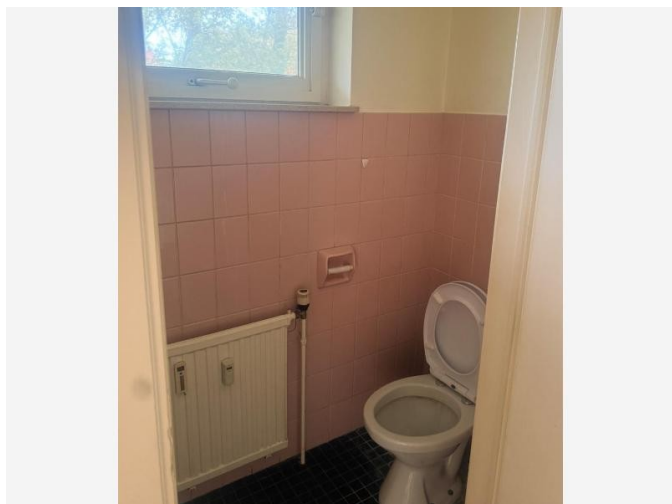
Achter de tegels zou mogelijk asbestverdacht tegellijm aanwezig kunnen zijn.

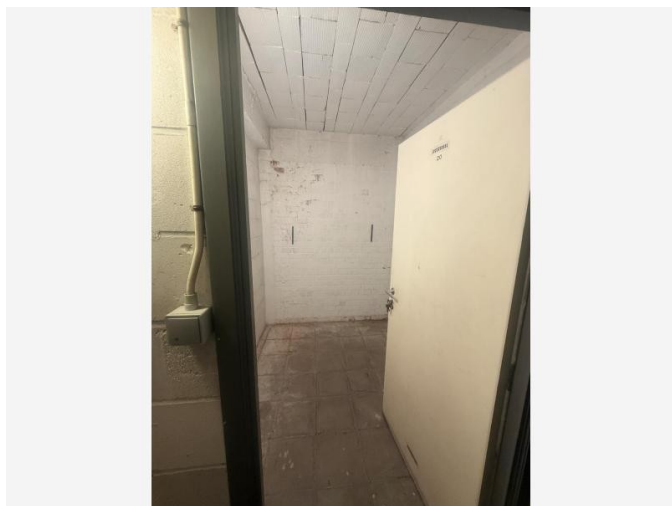
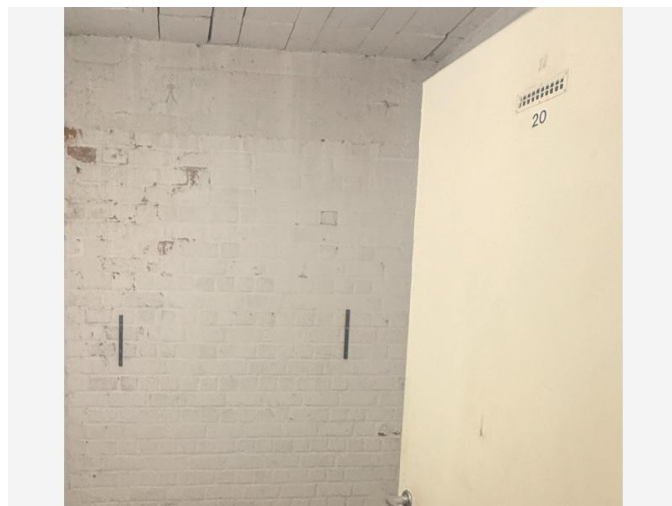
Er werden geen asbestverdachte toepassingen waargenomen.

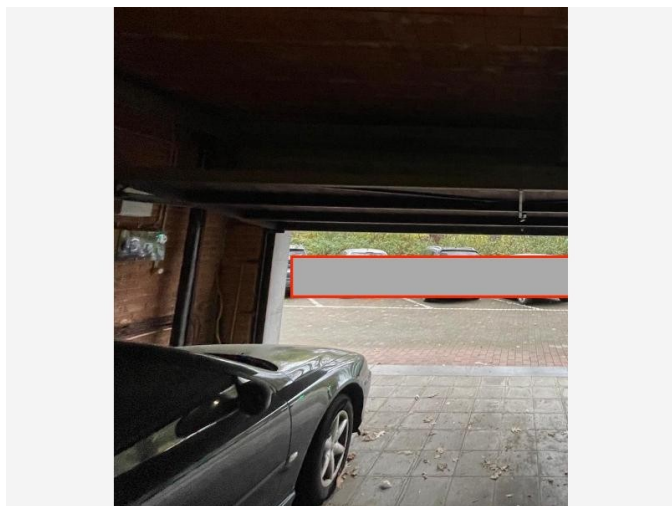
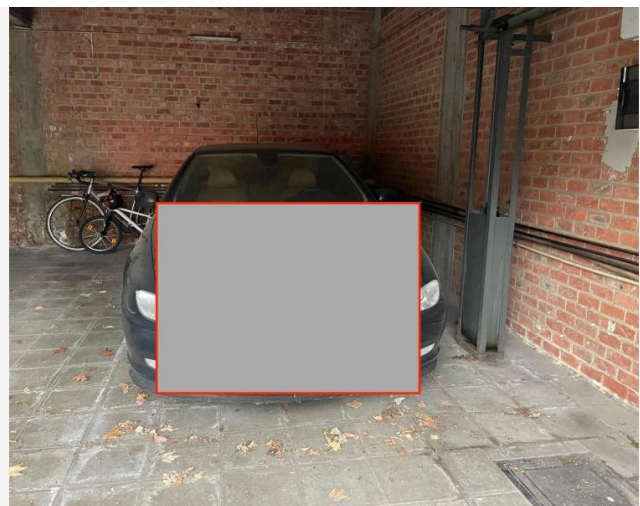
Er werden geen asbestverdachte toepassingen waargenomen.

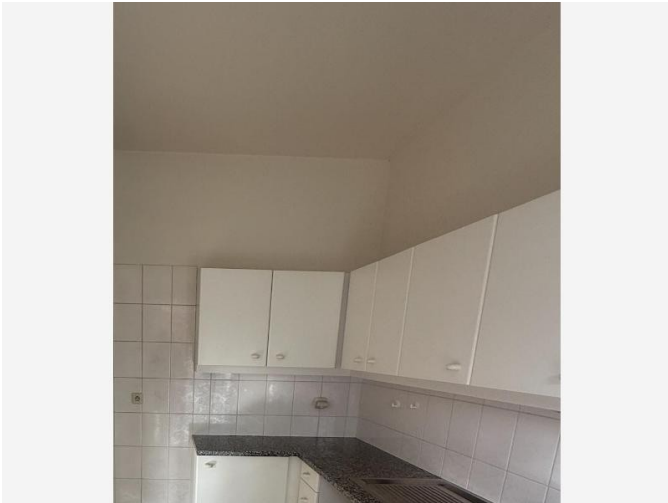
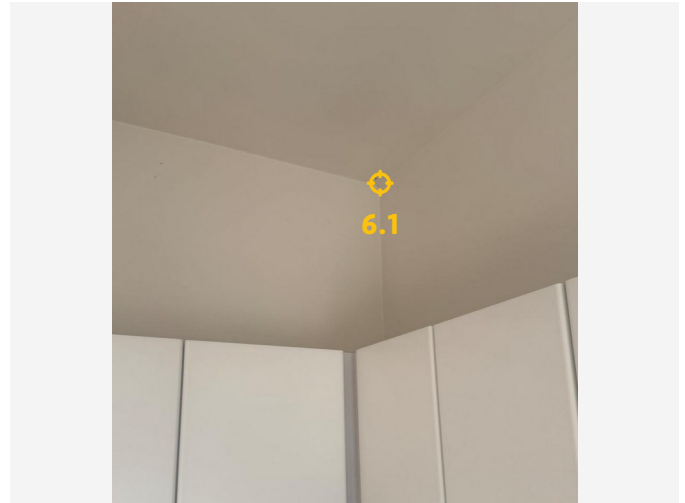
## Fiche 6: pleister plafond

Geen asbest

| # | Type | Referentie | Resultaat |
|---|---|---|---|
| 6.1 | Mengmonster | M02 | Geen asbest |

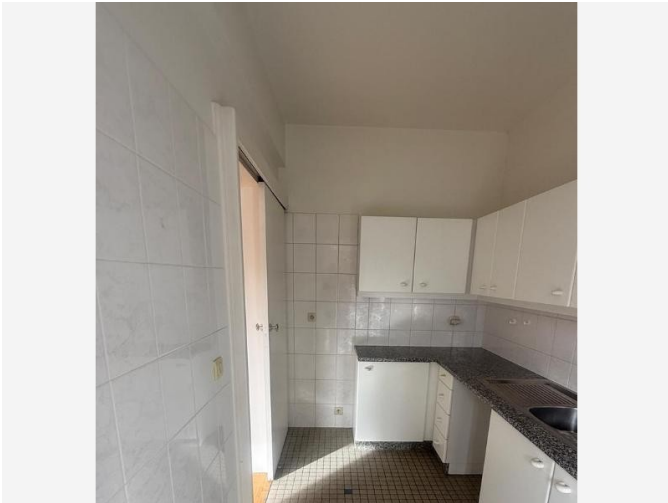
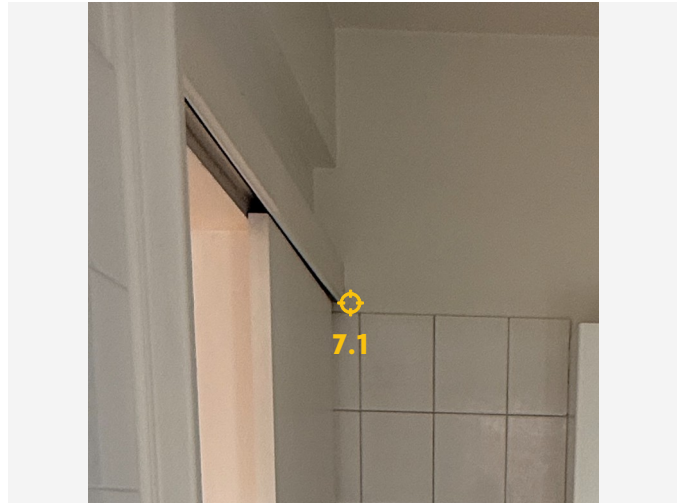
## Fiche 7: pleister muren

Geen asbest

| # | Type | Referentie | Resultaat |
|---|---|---|---|
| 7.1 | Mengmonster | M01 | Geen asbest |

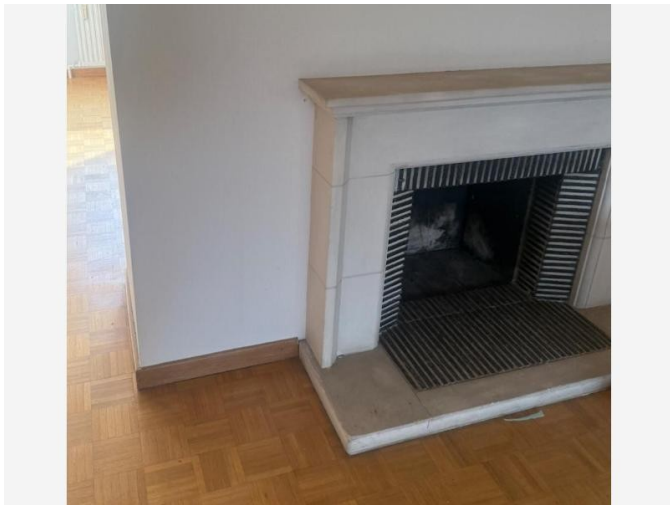
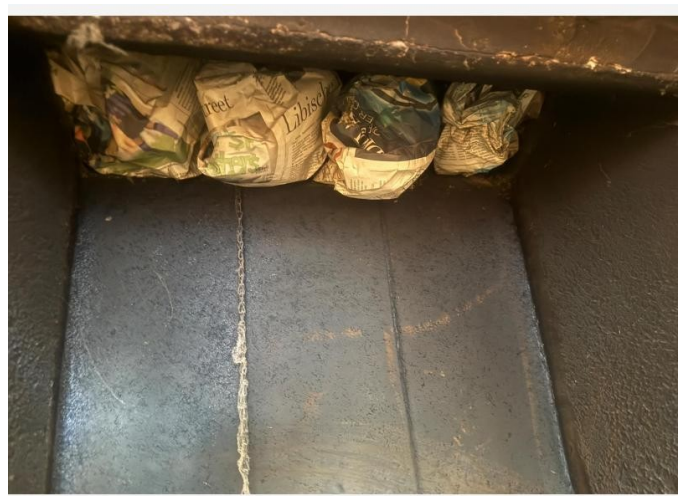
### Fiche 8: schouw

| Beschrijving | Notitie | Terug te vinden op plannen |
|---|---|---|
| Fiche 8: schouw | Er werden geen asbestverdachte toepassingen waargenomen. | Plan 1.1: Appartement 2de verd. |
