# Asbestinventarisat attest

Boomsesteenweg 94, 2830 Willebroek

Attestnummer : 20251118-000157.000

Uitgegeven op : 18.11.2025

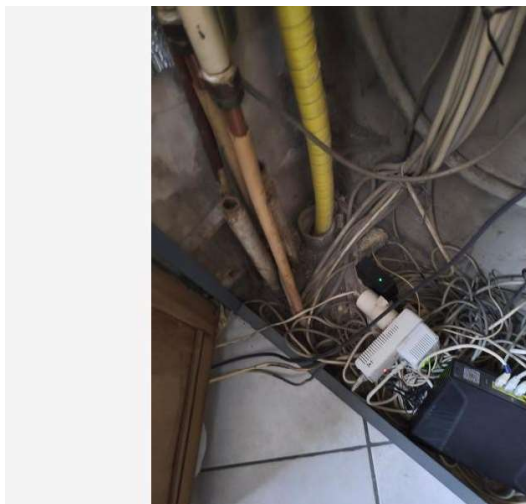
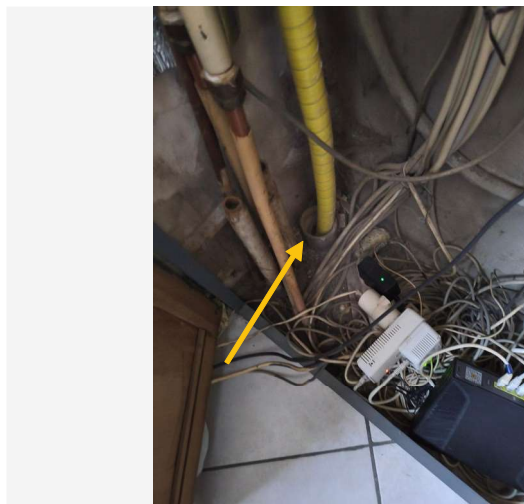
Het asbestmateriaal valt onder de mijlpaal van 2040.

Zorgvuldig beheren

| Eindbeoordeling materiaalrisico | Laag materiaalrisico en/of verlaagde kans op vezelvrijgave |

| Asbestsoort (vezeltype) | Crocidoliet aanwezig |
| Asbestconcentratie | Laag (< 50%) |
| Toestand van het materiaal | Onbeschadigd, niet verweerd |

| Opmerking | De buis bevindt zich in de elektriciteitskast en is de doorvoer naar de grond. We weten niet hoever deze buis reikt. De vermelde oppervlaktes, diktes, gewichten en volum es betreffen een beredeneerde schatting. Er worden geen rechten verleend aan deze oppervlaktes/diktes/volumes. |

- Zorg voor een veilig beheer. Vermijd het beschadigen van het asbestmateriaal. Controleer de toestand jaarlijks op wijzigingen.
- Voer bijkomende staalname(s) uit.

- Eenvoudige handelingen: mag via doe-het-zelf of door werknemer(s) met opleidingsattest eenvoudige handelingen  
EH via doe-het zelf.

De buïs kan voorzichtig losgebeiteld worden , extra bevochtigen om stof te voorkomen Standaard dragen van de nodige wegwerp beschermingsmiddelen FFP 3 masker , handschoenen en tyvec CAT III type 5-6 , afwasbaar schoeisel Bij de gemeente/containerpark afsluitzakken halen om dubbel in te pakken , sluit luchtdicht af en breng naar het plaatselijk containerpark als hechtgebonden asbestafval. Voor hechtgebonden toepassingen: Bij verwijdering door doe-het-zelf moet men dit afval dubbel en luchtdicht verpakt aandienen bij het gemeentelijk recyclagepark. Men raadpleegt best op voorhand de voorwaarden van het recyclagepark. Zie ook link Zie <https://ovam.vlaanderen.be/wie-mag-wat-verwijderen> <https://ovam.vlaanderen.be/voorzorgsmaatregelen-bij-asbestverwijdering>

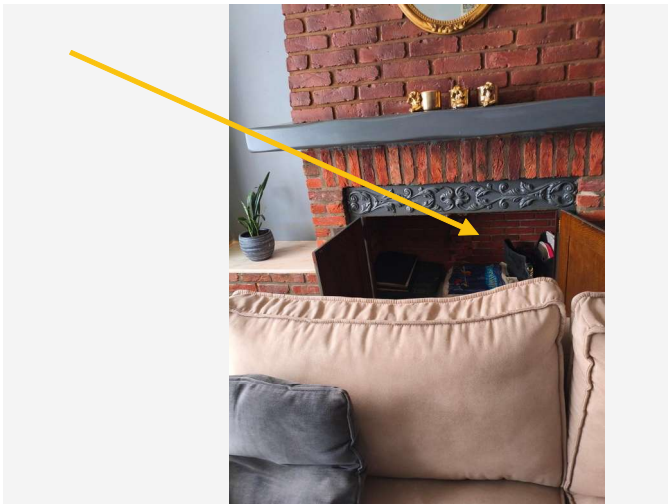
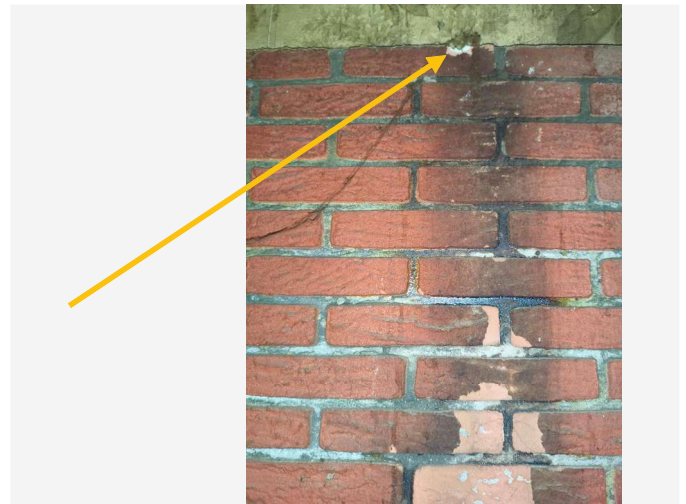
Het asbestmateriaal valt onder de mijlpaal van 2040.

Zorgvuldig beheren

| Eindbeoordeling materiaalarisico | Zeer laag materiaalarisico en/of zeer lage kans op vezelvrijgave |

| Asbestsoort (vezeltype) | Alleen chrysotiel |
| Asbestconcentratie | Hoog ( $\geq 50\%$ ) |

| # | Type | Referentie | Resultaat |
|---|---|---|---|
| 2.1 | Puntmonster | 2 plaat schouw | Chrysotiel |

| Opmerking | <p>Er bevindt zich een pical plaat in de schouw.</p> <p>De vermelde oppervlaktes, diktes, gewichten en volumes betreffen een beredeneerde schatting. Er worden geen rechten verleend aan deze oppervlaktes/diktes/volumes.</p> |

- Zorg voor een veilig beheer. Vermijd het beschadigen van het asbestmateriaal. Controleer de toestand jaarlijks op wijzigingen.

- Eenvoudige handelingen: mag via doe-het-zelf of door werknemer(s) met opleidingsattest eenvoudige handelingen  
Deze plaat kan weggenomen worden zonder schade te maken aan de schouw rondom.

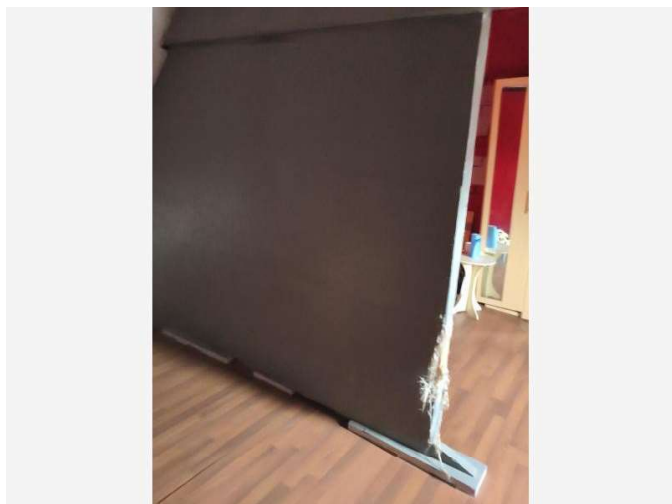
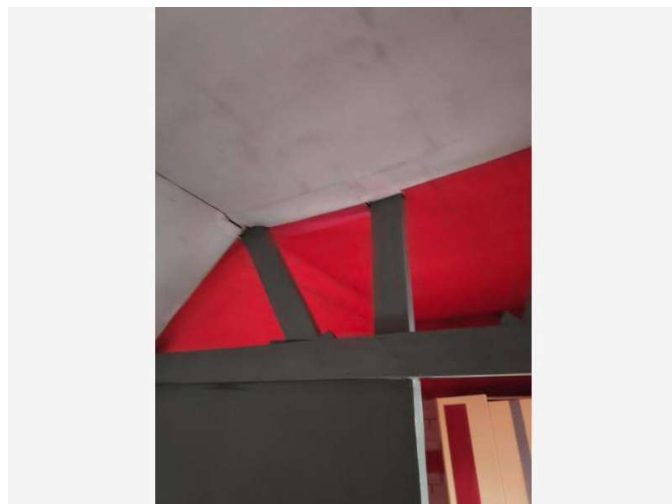
Sommige binnenwanden zijn afgewerkt met valse wanden. Het is niet duidelijk of er pleisterwerk of asbest toepassingen aanwezig zijn achter/op deze valse wanden, het is aangewezen om bijkomend onderzoek uit te voeren bij werken.

Zonder destructieve handeling is het niet mogelijk om na te gaan of er asbesthoudende materialen aanwezig zijn achter de wand afwerking. Als bij sloop of renovatie blijkt dat er achter deze wanden nog pleisterwerk of asbest verdachte toepassingen aanwezig zijn, moet dit bemonsterd worden.

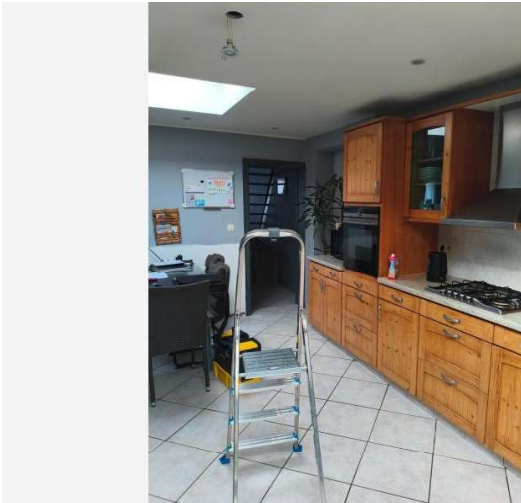
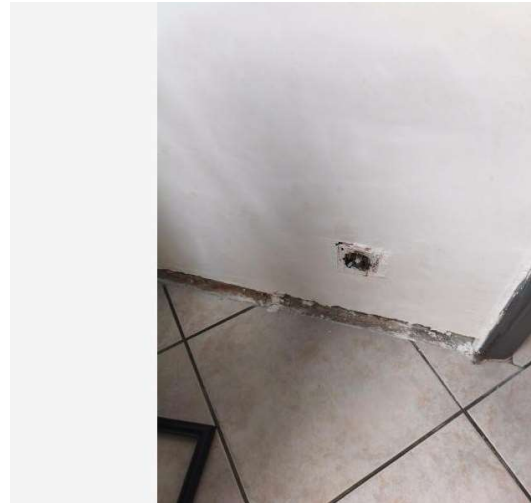
## Fiche 5: Muurpleister

Geen asbest

| # | Type | Referentie | Resultaat |
|---|---|---|---|
| 5.1 | Mengmonster | 1 muren | Geen asbest |

| Opmerking | <p>Volgens het inspectieprotocol is een monstername van het pleisterwerk verplicht om dit te identificeren als niet-asbesthoudend.</p> <p>Locatie staalnames: individuele ruimte: inkomhal/ natte ruimte: keuken / stookplaats: cv ruimte/ traphal: eerste verdiep</p> <p>De vermelde oppervlaktes en volumes betreffen een beredeneerde schatting. Er worden geen rechten verleend aan deze oppervlaktes/volumes. De dikte is een schatting die voorkomt uit de monsterplaatsen en is daarom niet altijd representatief.</p> <p>Er bevinden zich enkele valse wanden. Het is niet duidelijk of er pleisterwerk of asbest toepassingen aanwezig zijn achter/op deze valse wanden, het is aangewezen om bijkomend onderzoek uit te voeren bij werken.</p> |

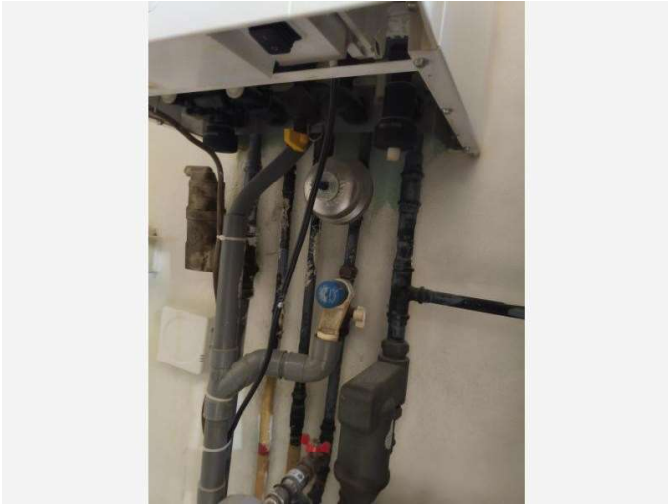
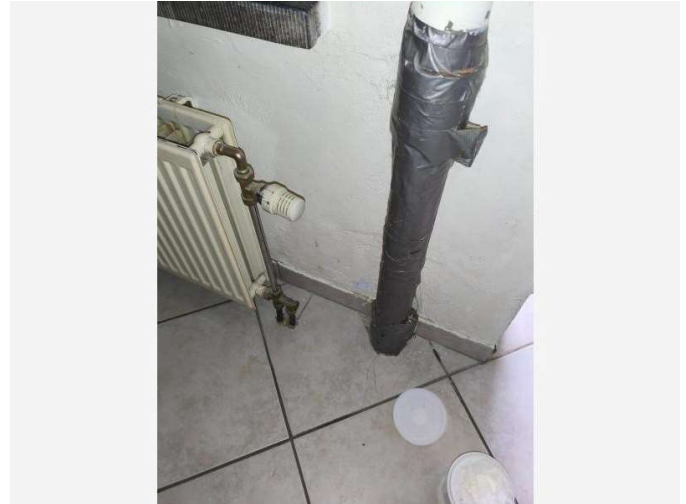
## Fiche 6: Cementering binnentoepassing (met staalname)

Geen asbest

| # | Type | Referentie | Resultaat |
|---|---|---|---|
| 6.1 | Mengmonster | 5 cementering stookruimte | Geen asbest |

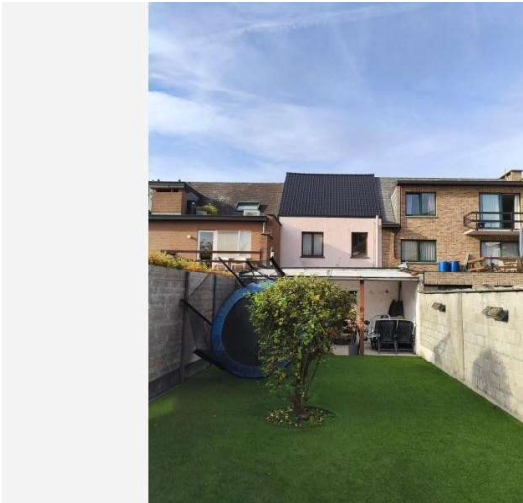
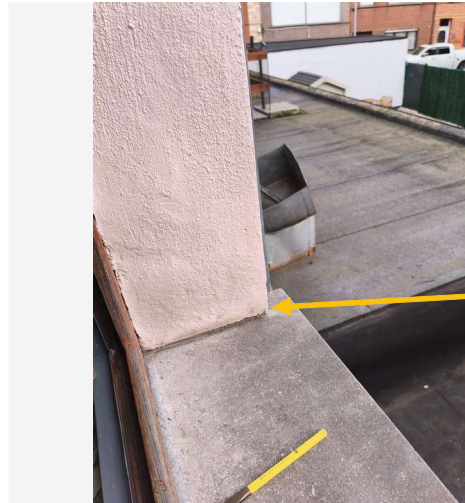
## Fiche 7: Crepi buitentoepassing

Geen asbest

| # | Type | Referentie | Resultaat |
|---|---|---|---|
| 7.1 | Mengmonster | 3 crepi gevel | Geen asbest |

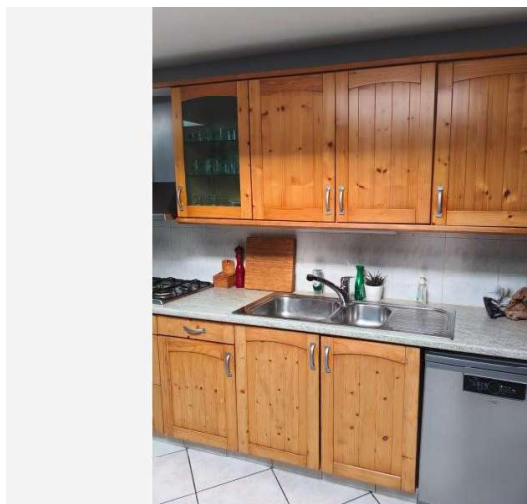
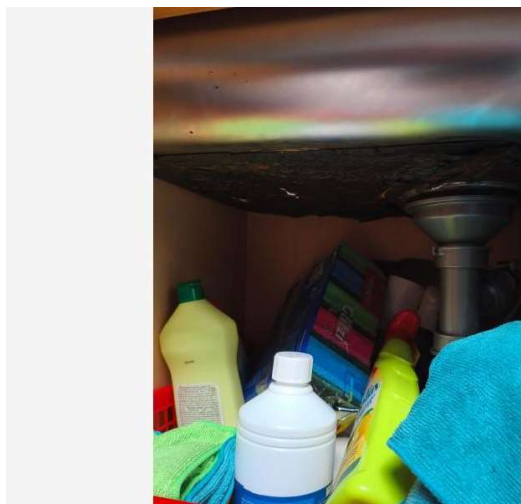
Geen asbest

| # | Type | Referentie | Resultaat |
|---|---|---|---|
| 8.1 | Puntmonster | 4 ontdreuningsplaatje | Geen asbest |

| Opmerking | <p>Verdachte toepassing werd bemonsterd.</p> <p>De vermelde oppervlaktes, diktes en volumes betreffen een beredeneerde schatting. Er worden geen rechten verleend aan deze oppervlaktes/diktes/volumes.</p> |

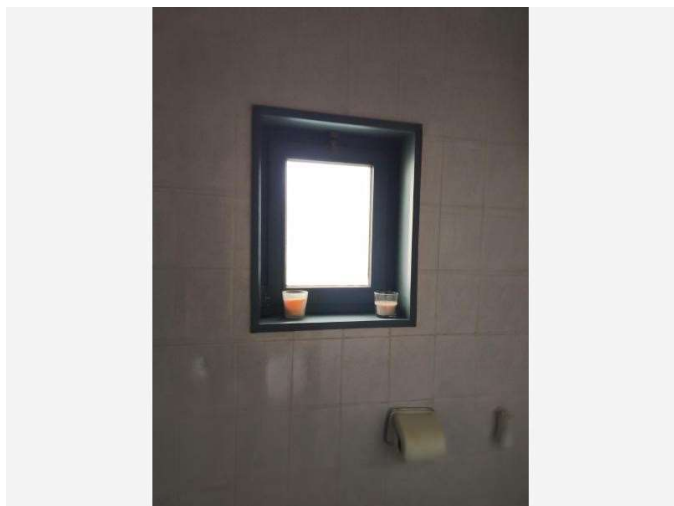
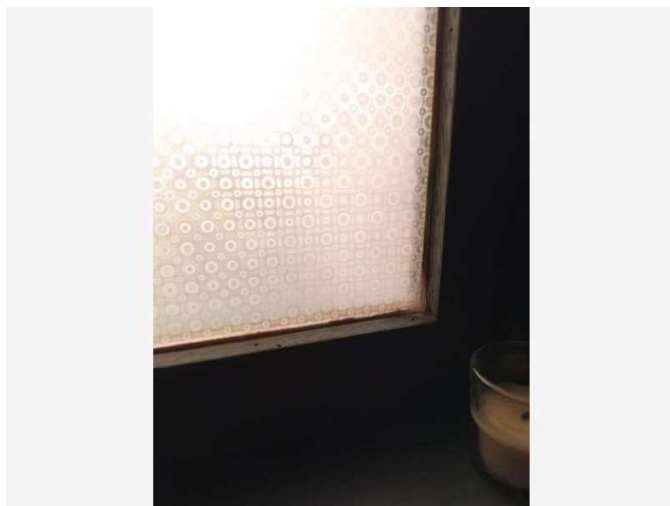
### Fiche 9: Kit niet verdacht (visueel vastgesteld)

| Beschrijving | Notitie | Terug te vinden op plannen |
|---|---|---|
| Fiche 9: Kit niet verdacht (visueel vastgesteld) | De gebruikte siliconen kit is niet asbestverdacht | Plan 1.1: Woning gelijkvloers |

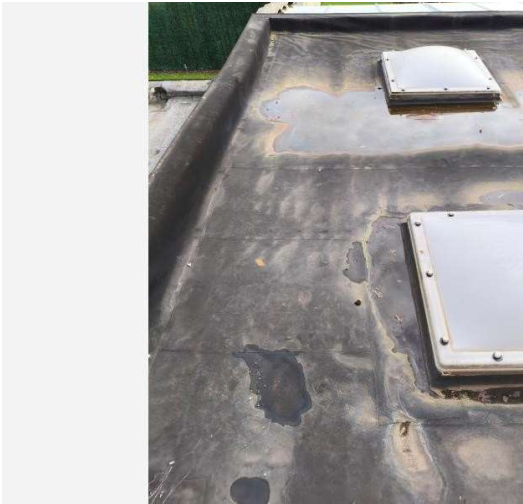
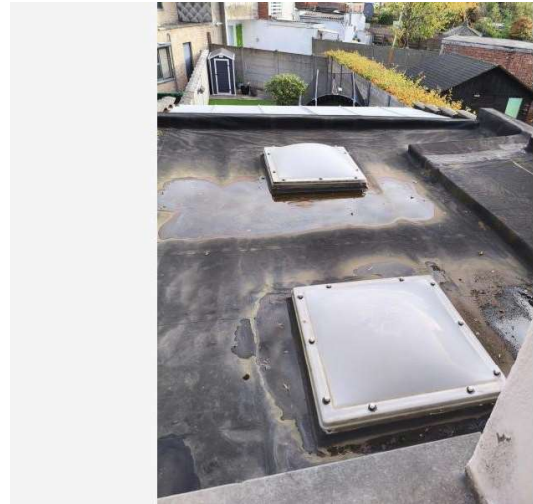
## Fiche 10: epdm plat dak

| Beschrijving | Notitie | Terug te vinden op plannen |
|---|---|---|
| Fiche 10: epdm plat dak | Het is niet duidelijk of er asbestverdachte onderlagen aanwezig. Het is aangewezen om extra controle uit te voeren bij eventuele renovatiewerken. De vermelde oppervlaktes, diktes en volumes betreffen een beredeneerde schatting. Er worden geen rechten verleend aan deze oppervlaktes/diktes/volumes. | Plan 1.6: Hoofdgebouw plan |

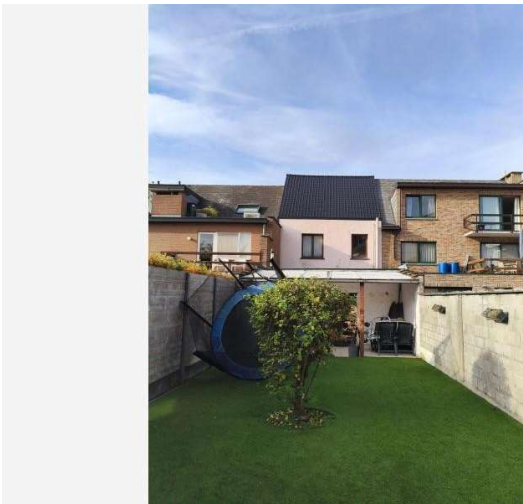
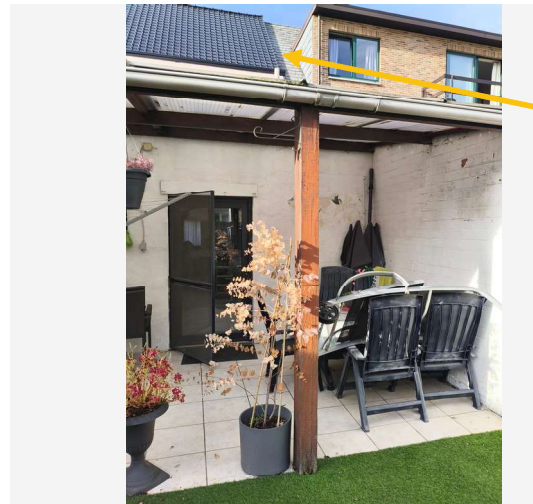
## Fiche 11: dakbedekking

| Beschrijving | Notitie | Terug te vinden op plannen |
|---|---|---|
| Fiche 11: dakbedekking | Het dak is vernieuwd in maart 2025. Zie bewijs documenten | Plan 1.6: Hoofdgebouw plan |

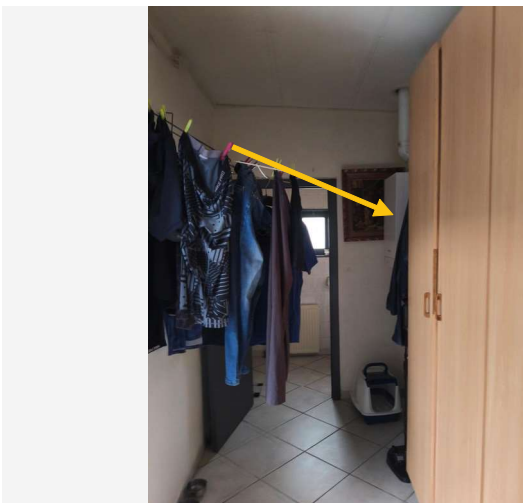
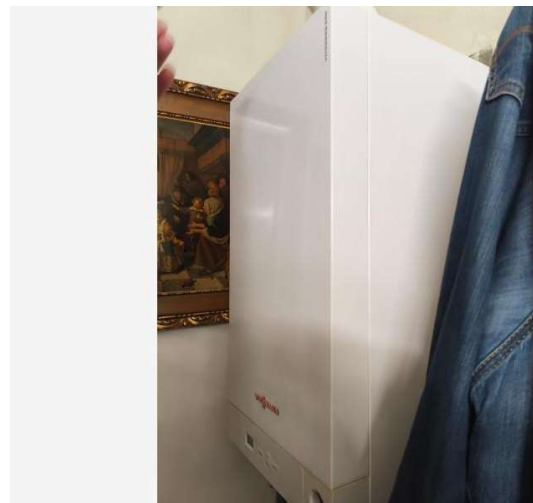
## Fiche 12: CV Ketel/boiler

| Beschrijving | Notitie | Terug te vinden op plannen |
|---|---|---|
| Fiche 12: CV Ketel/boiler | De CV ketel werd gecontroleerd(2017) en is niet asbest verdacht geen risico bouwjaar. Zie bewijsstukken | Plan 1.1: Woning gelijkvloers |
