Asbestinventarisatetest

Argentiniëlaan 49/a, 2030 Antwerpen

Attestnummer : 20251118-000305.000

Uitgegeven op : 18.11.2025

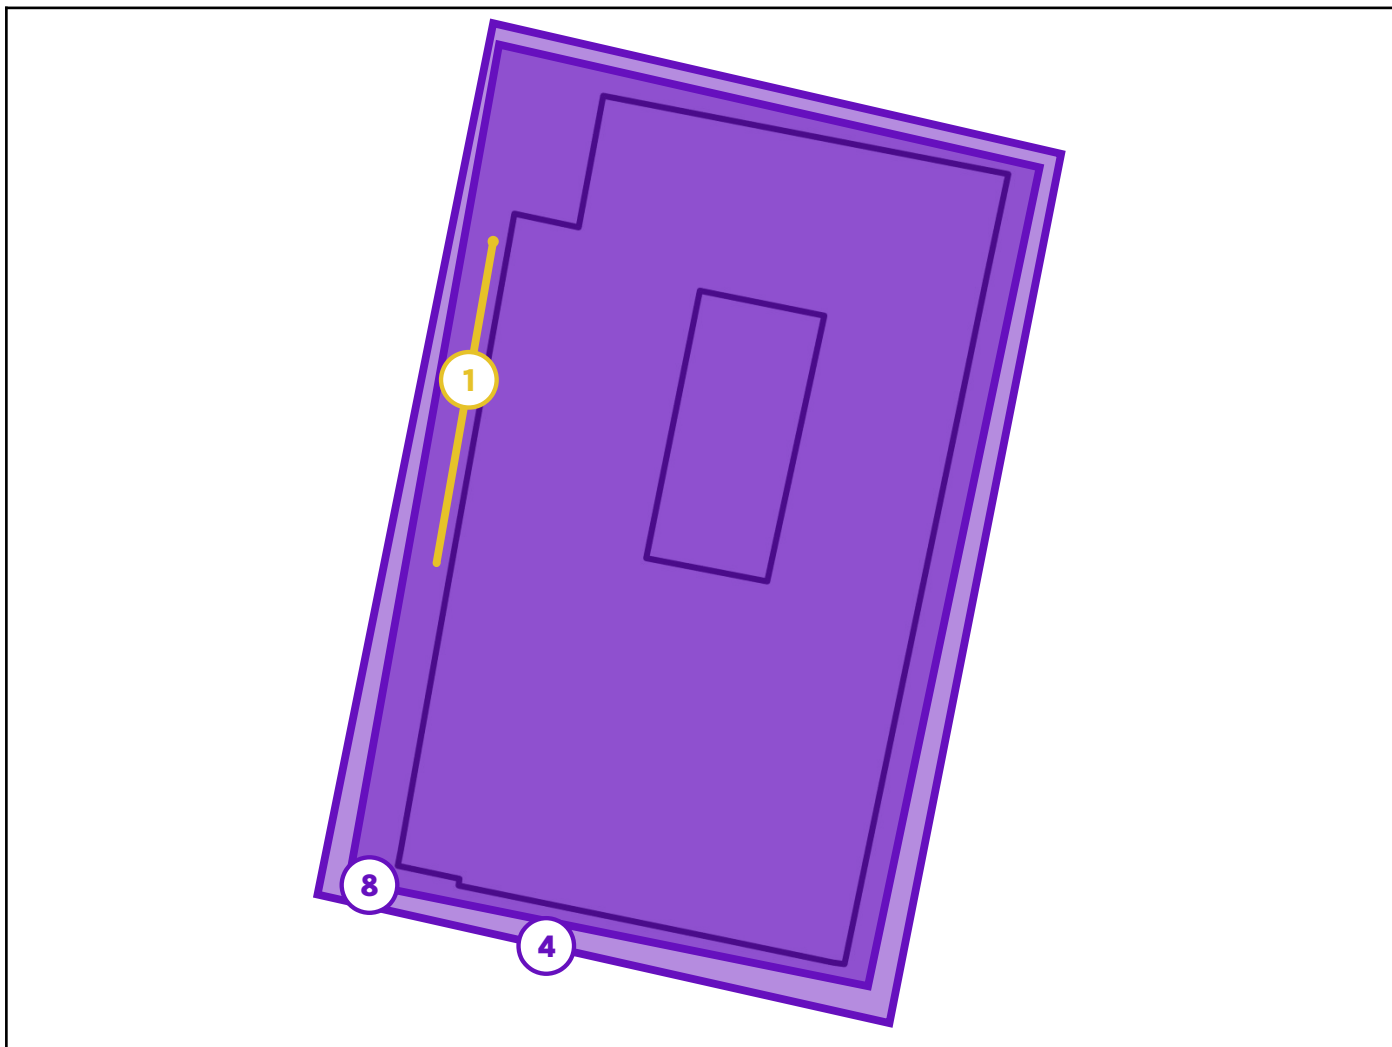
Plan 1.2: DAKAFWERKING

Beschrijving	Type	Actie
1. Asbestplaten	Asbestmateriaal	Zorgvuldig beheren
4. Onderliggende lagen - vloeren - plafonden - tegels	Overige ruimte of materiaal	-
8. Onderliggende lagen - vloeren - plafonden - tegels	Overige ruimte of materiaal	-

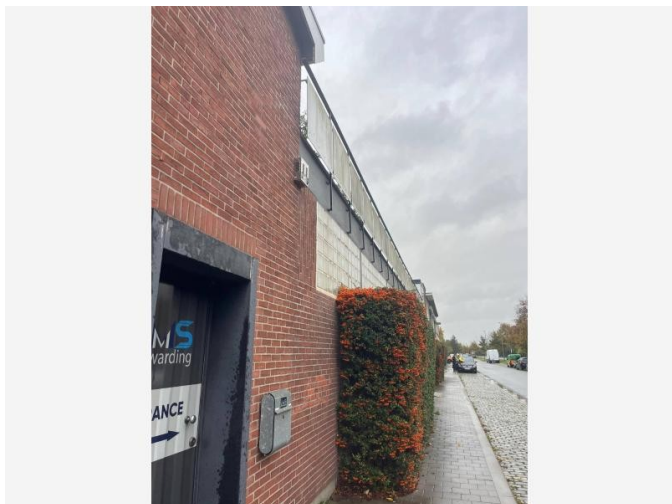
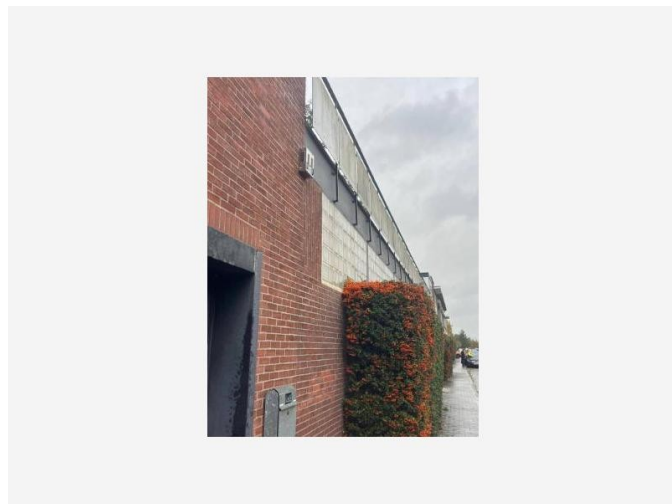
Eindbeoordeling materiaalrisico	Laag materiaalrisico en/of verlaagde kans op vezelvrijgave
---------------------------------	--

Gebondenheid	Categorie 1: hechtgebonden in oorsprong
Asbestsoort (vezeltype)	Crocidoliet aanwezig
Asbestconcentratie	Laag (< 50%)
Afschermingsgraad van het gehele materiaal	Geheel of deels vrij aan de buitenlucht
Toestand van het materiaal	Licht beschadigd, licht verweerd. Intact calciumsilicaatmateriaal of categorie III 'gebondenheid'

Beschrijving	Asbestplaten
Omgeving	Buiten
Primaire drager	Plat dak
Asbestmateriaal	Plaat, paneel, tablet - Generiek
Bindmiddel van asbestmateriaal	Cement
Gebondenheid op basis van bindmiddel	Hecht
Hoeveelheid (oppervlakte - dikte - aantal)	<ul style="list-style-type: none">• 15,00 m² - 2,00 cm - 1 stuk
Totaal volume	0,30 m ³
Eenvoudig bereikbaar	Ja
Bevestigingswijze	<ul style="list-style-type: none">• Geschroefd
Identificatiemethode	<p>De asbestdeskundige beoordeelt het materiaal als asbestverdacht en dus asbesthoudend, en dit zonder monsternamen.</p> <p>Motivatie: De materialen behoren niet toe aan de eigenaar voor wie de asbestdeskundige de asbestinventaris uitvoert.</p>
Destructieve handeling voor identificatie	Nee

- Zorg voor een veilig beheer. Vermijd het beschadigen van het asbestmateriaal. Controleer de toestand jaarlijks op wijzigingen.
- Voer bijkomende staalname(s) uit.

- Eenvoudige handelingen: mag via doe-het-zelf of door werknemer(s) met opleidingsattest eenvoudige handelingen
HECHTGEBONDEN BUITENTOEPASSING.

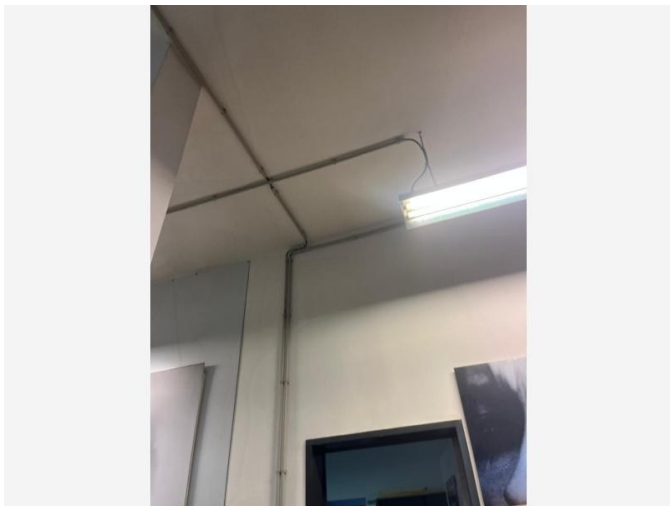
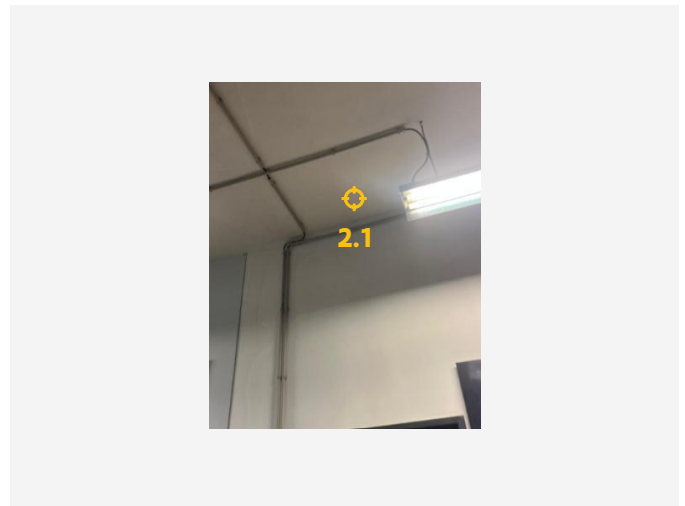
Fiche 2: Pleisterwerk plafond

Geen asbest

#	Type	Referentie	Resultaat
2.1	Mengmonster	MM02 Pleisterwerk plafond	Geen asbest

Beschrijving	Pleisterwerk plafond
Omgeving	Binnen
Primaire drager	Plafond
Bindmiddel van materiaal	Gips - kalk
Gebondenheid op basis van bindmiddel	Niet-hechtgebonden
Hoeveelheid (oppervlakte - dikte - aantal)	• 120,00 m ² - 0,60 cm - 1 stuk
Totaal volume	0,72 m ³
Identificatiemethode	Een monstername door de asbestdeskundige met laboanalyse door een asbestlabo.
Destructieve handeling voor identificatie	Nee
Opmerking	Plafonden bevatten pleisterwerk.

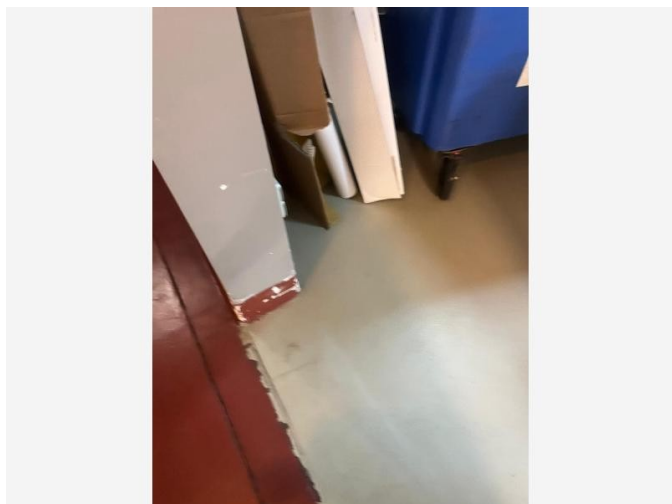
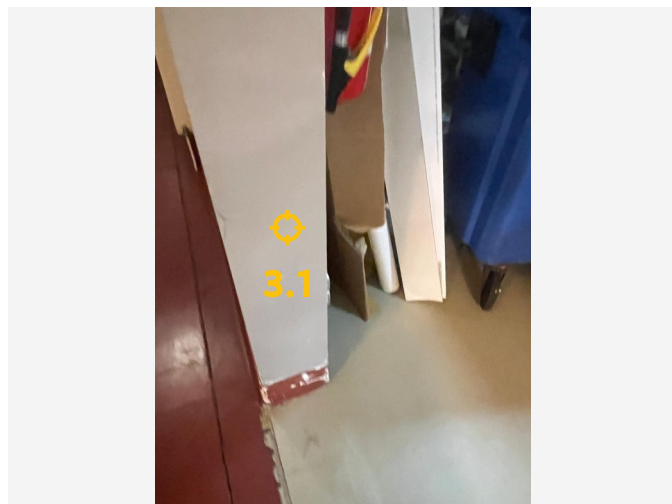
Geen asbest

#	Type	Referentie	Resultaat
3.1	Mengmonster	MM01 Pleisterwerk muur	Geen asbest

Beschrijving	Pleisterwerk muur
Omgeving	Binnen
Primaire drager	Binnenwand
Bindmiddel van materiaal	Gips - kalk
Gebondenheid op basis van bindmiddel	Niet-hechtgebonden
Hoeveelheid (oppervlakte - dikte - aantal)	• 100,00 m ² - 0,50 cm - 1 stuk
Totaal volume	0,50 m ³
Identificatiemethode	Een monstername door de asbestdeskundige met laboanalyse door een asbestlabo.
Destructieve handeling voor identificatie	Nee
Opmerking	Binnenmuren bevatten pleisterwerk.
