# Asbestinventarisatetest

Planeetstraat 49, 2500 Lier

Attestnummer : 20251118-000221.000

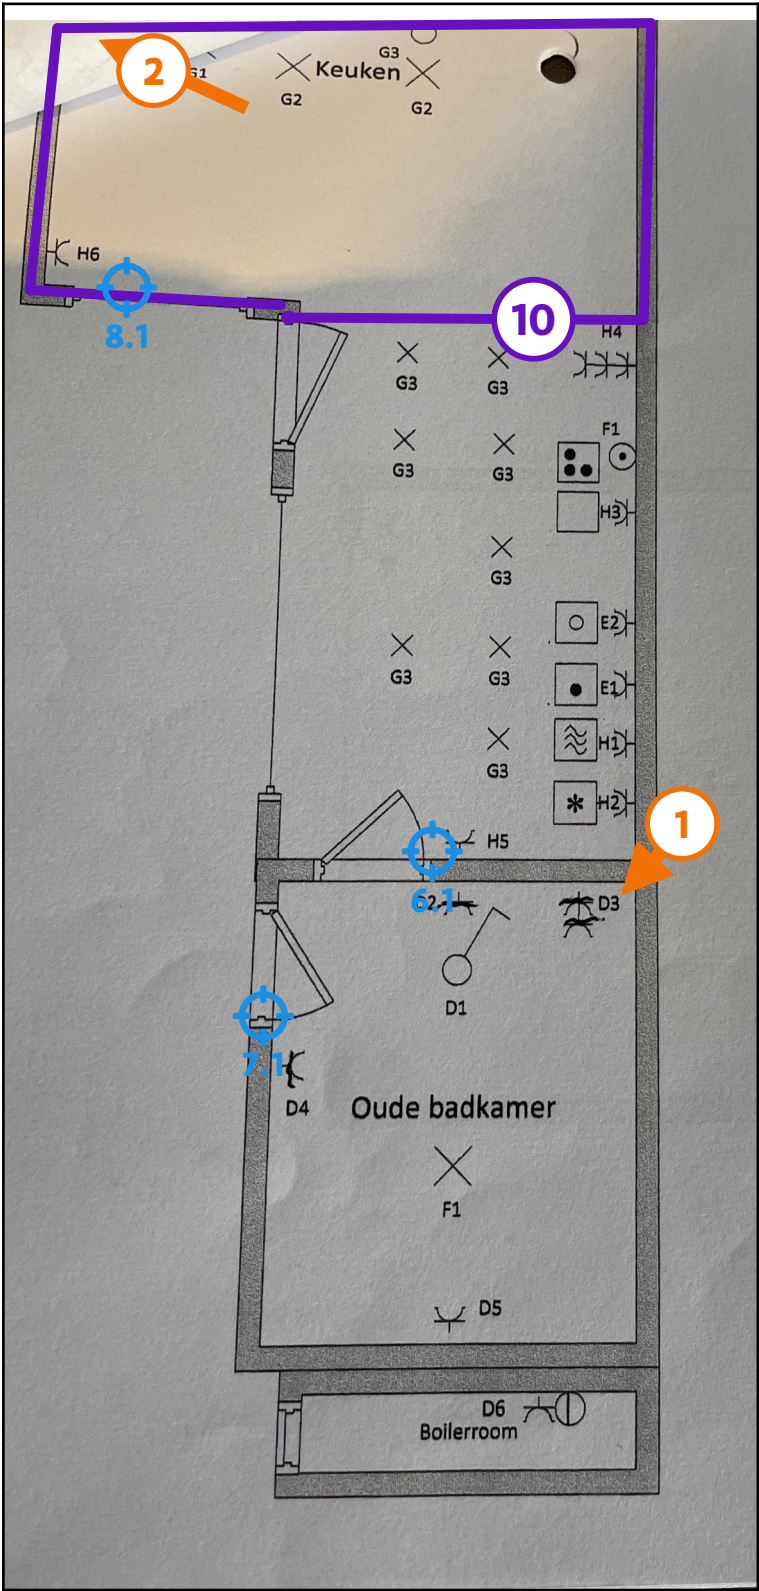
# Plan 1.1: Plan glvl

| 1. Rookgasafvoer | Asbestmateriaal | <a href="#">Verwijderen</a> |
| 2. Asbestcementen buis in kelder | Asbestmateriaal | <a href="#">Verwijderen</a> |

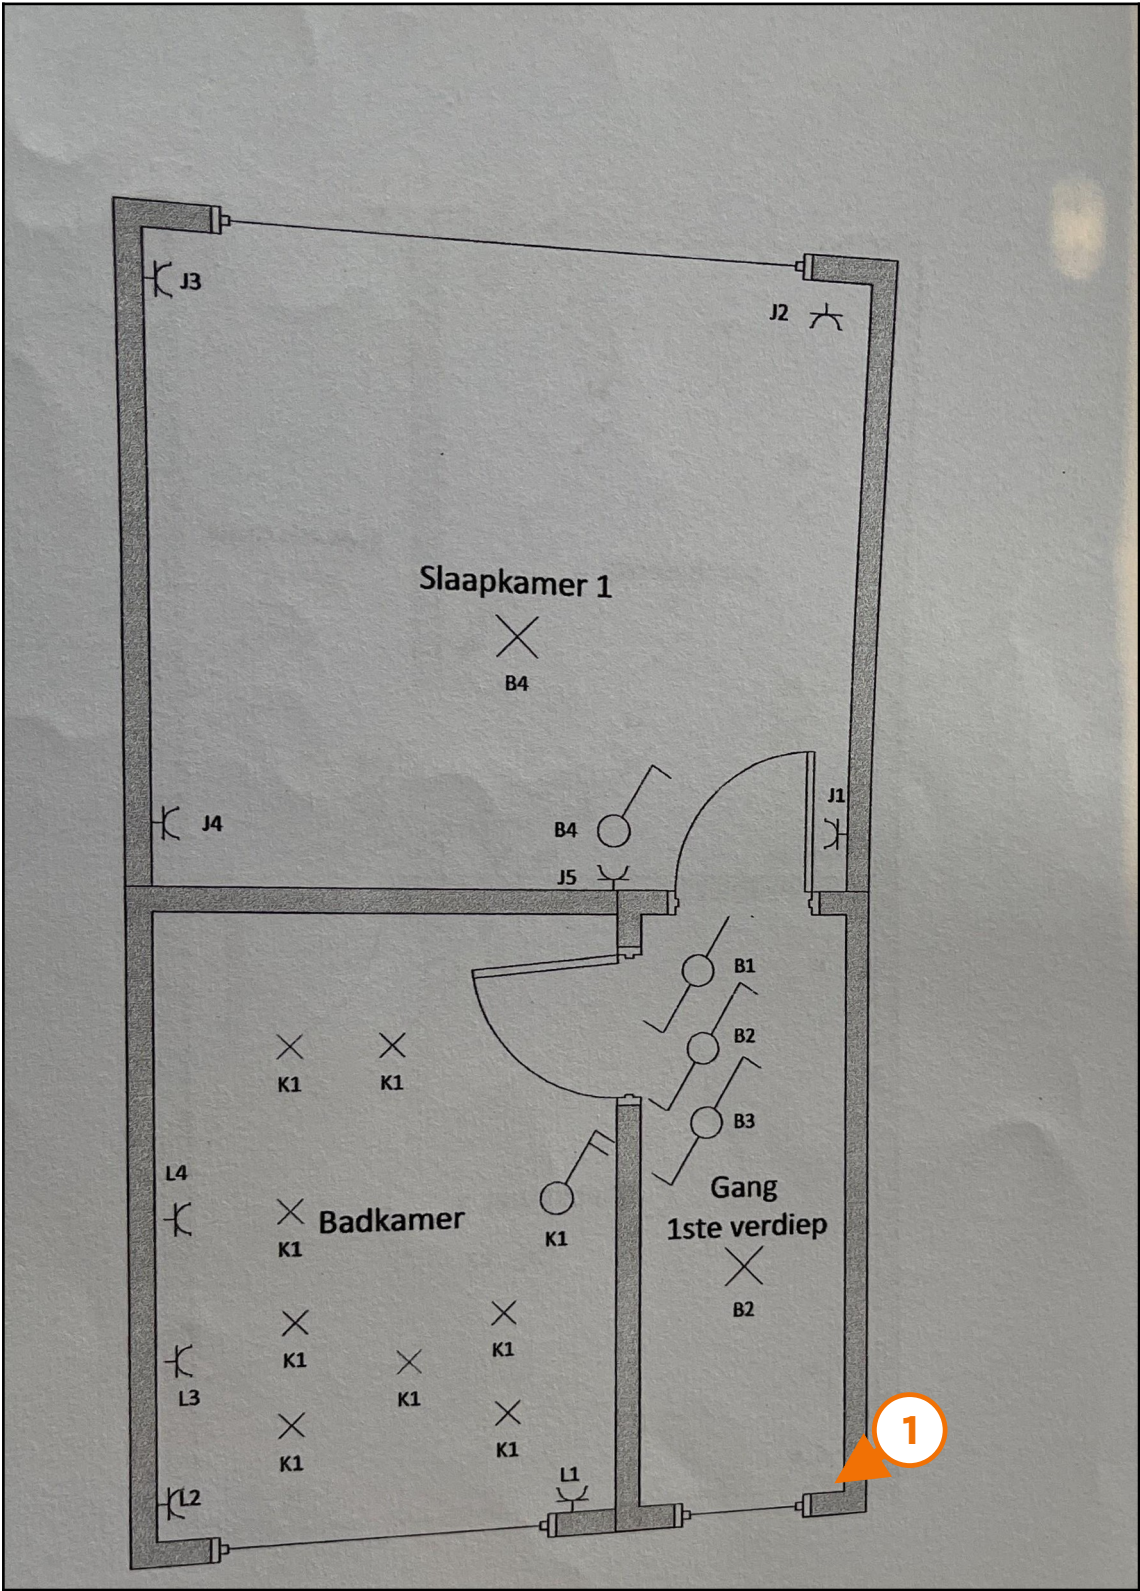
Plan 1.2: Plan V1

| 1. Rookgasafvoer | Asbestmateriaal | Verwijderen |

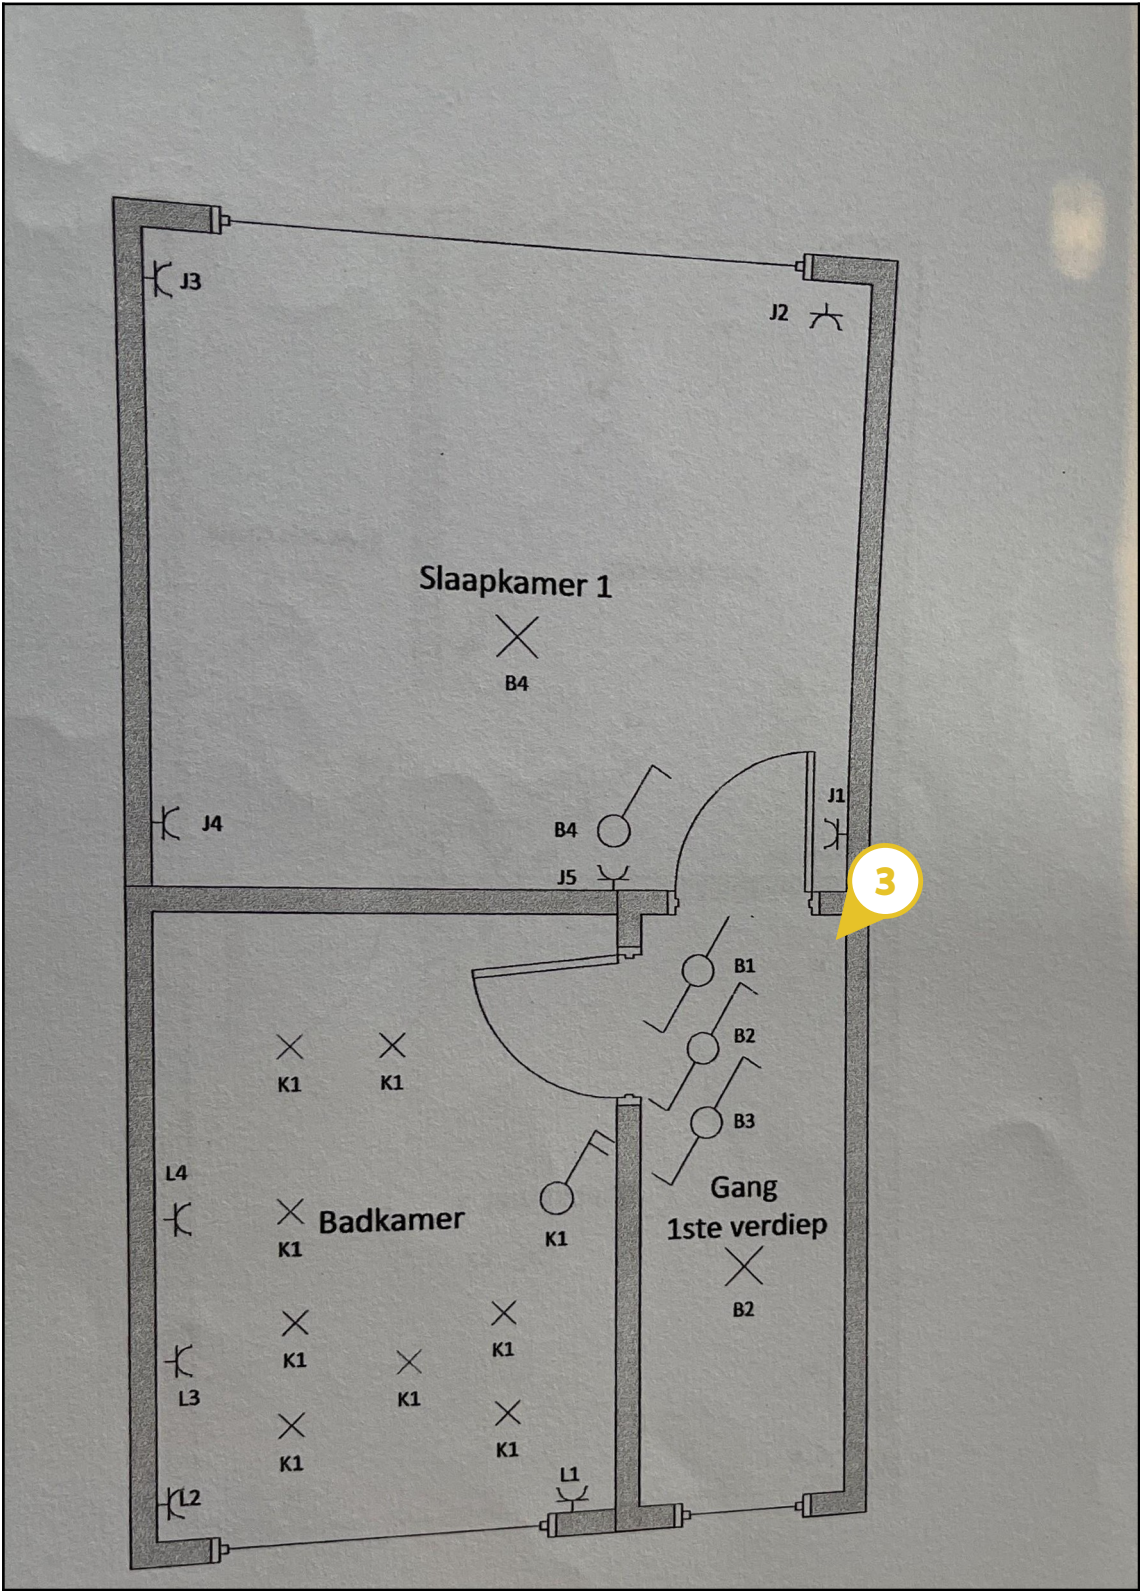
Plan 1.3: Plan V1

| 3. Bakelieten meterkast | Asbestmateriaal | Zorgvuldig beheren |

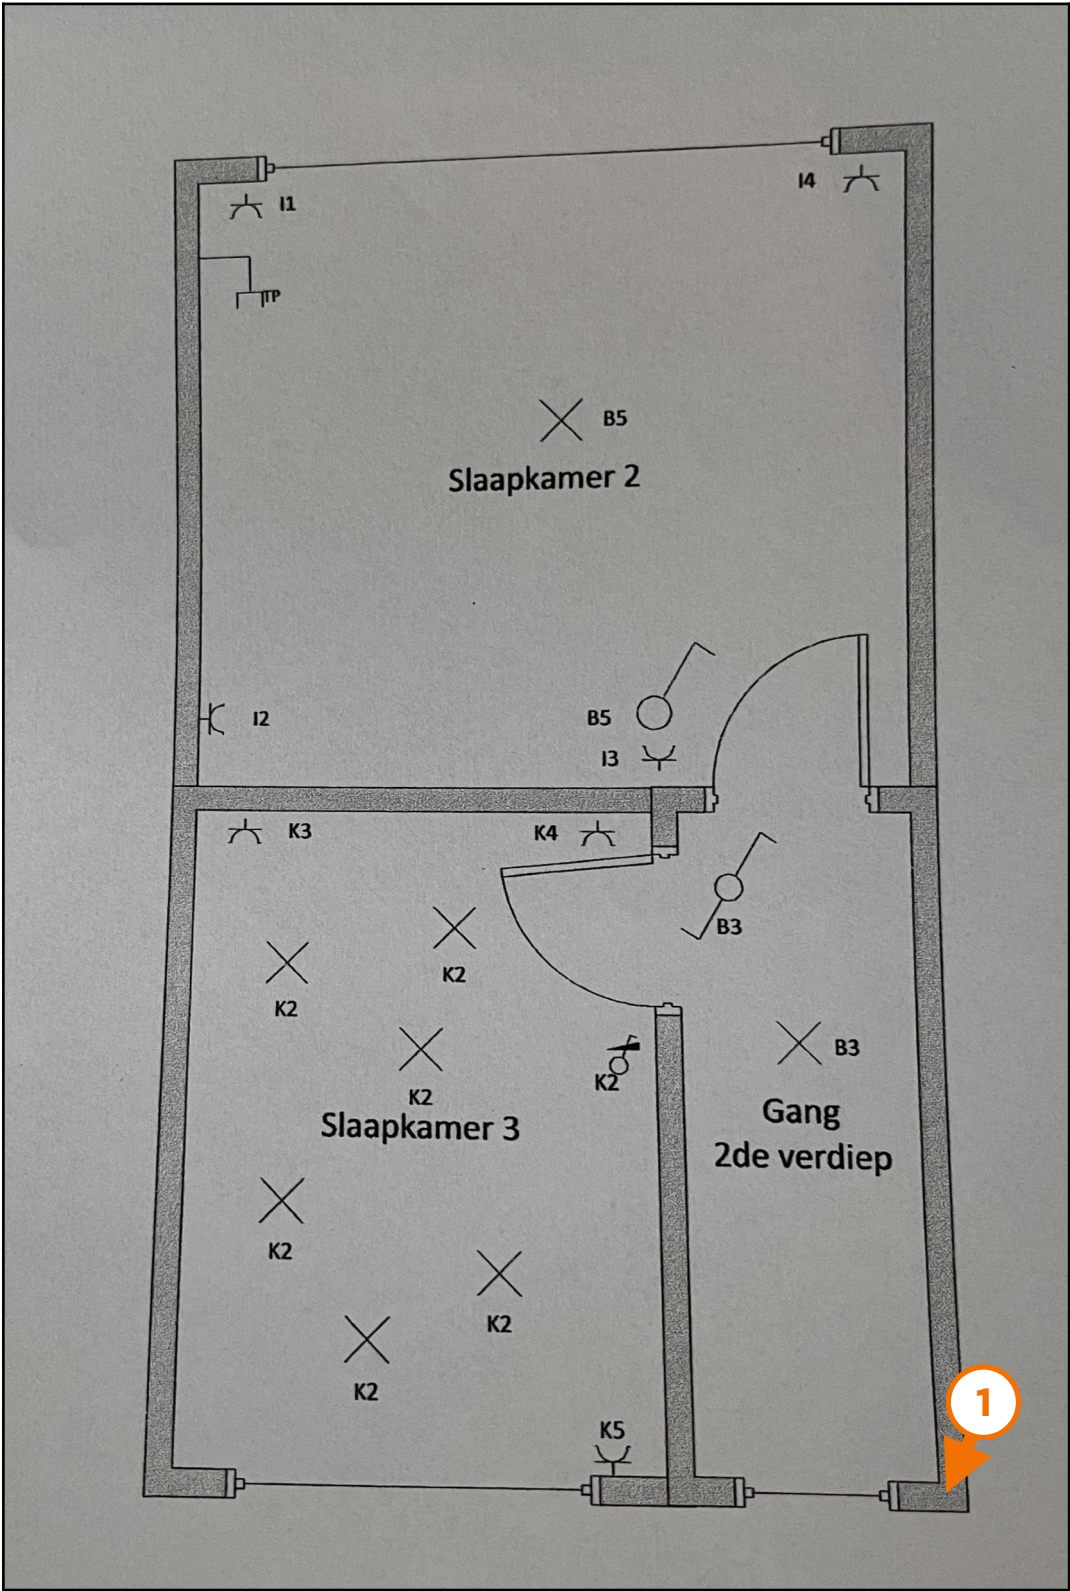
# Plan 1.4: Plan V2

| 1. Rookgasafvoer | Asbestmateriaal | Verwijderen |

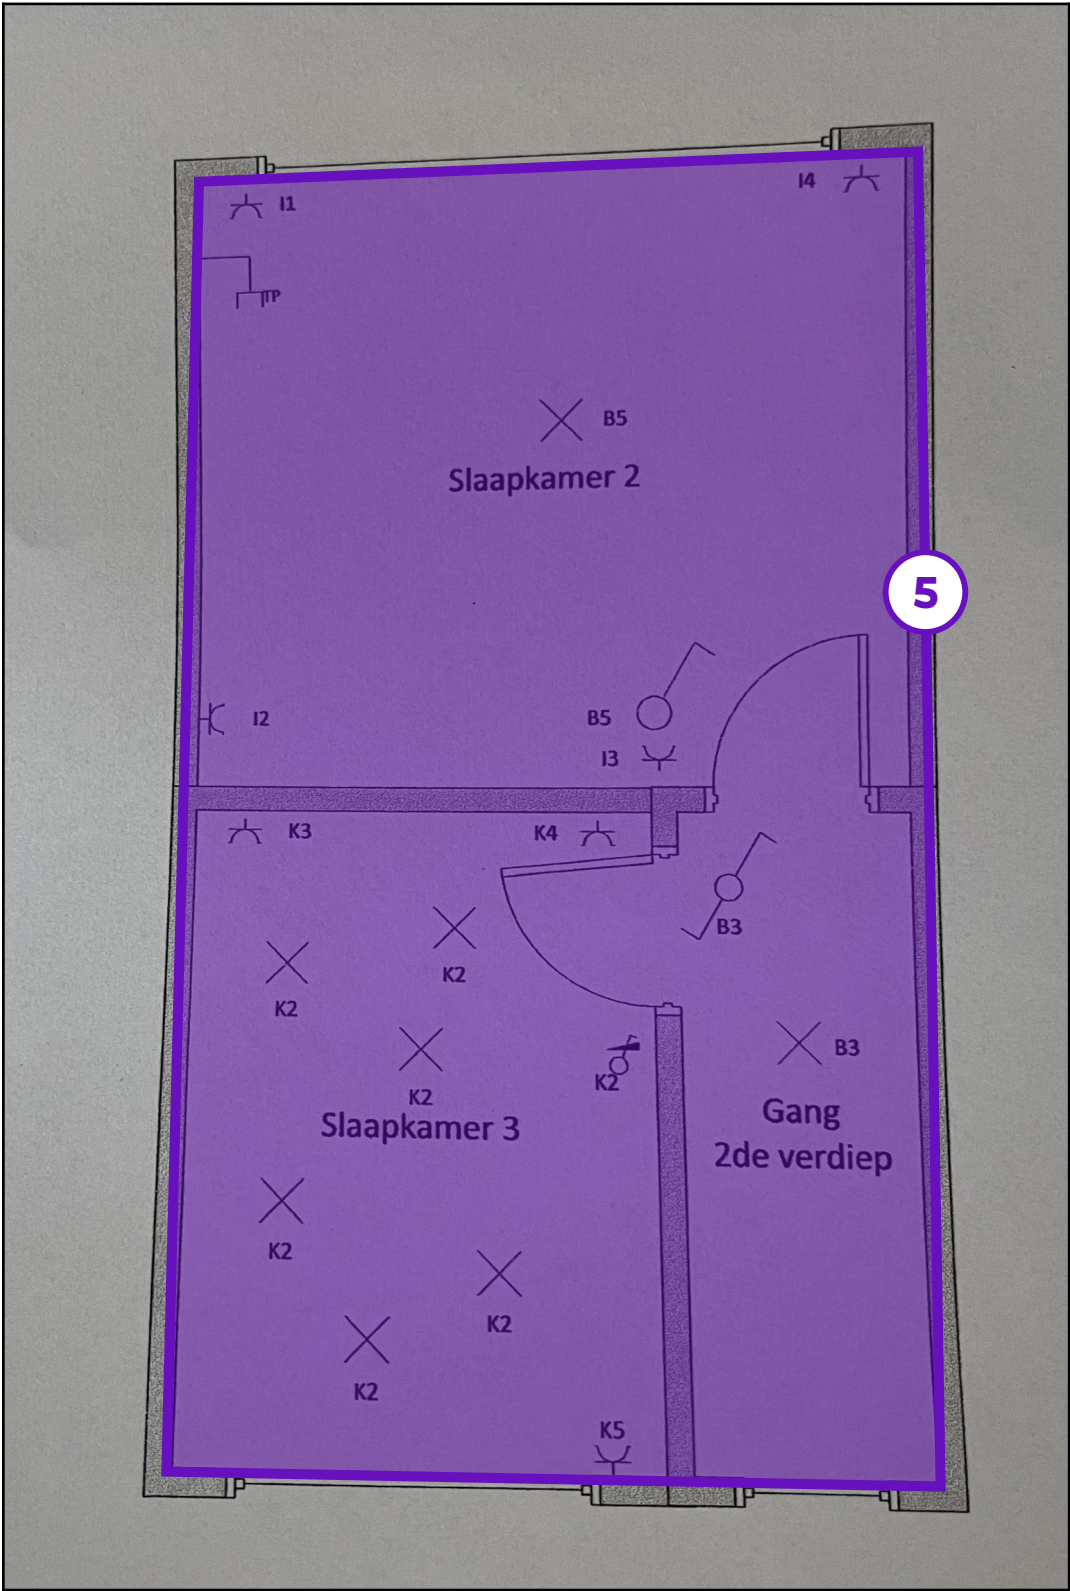
Plan 1.5: Plan V2

| 5. Dakbedekking niet inspecteerbaar | Beperking | - |

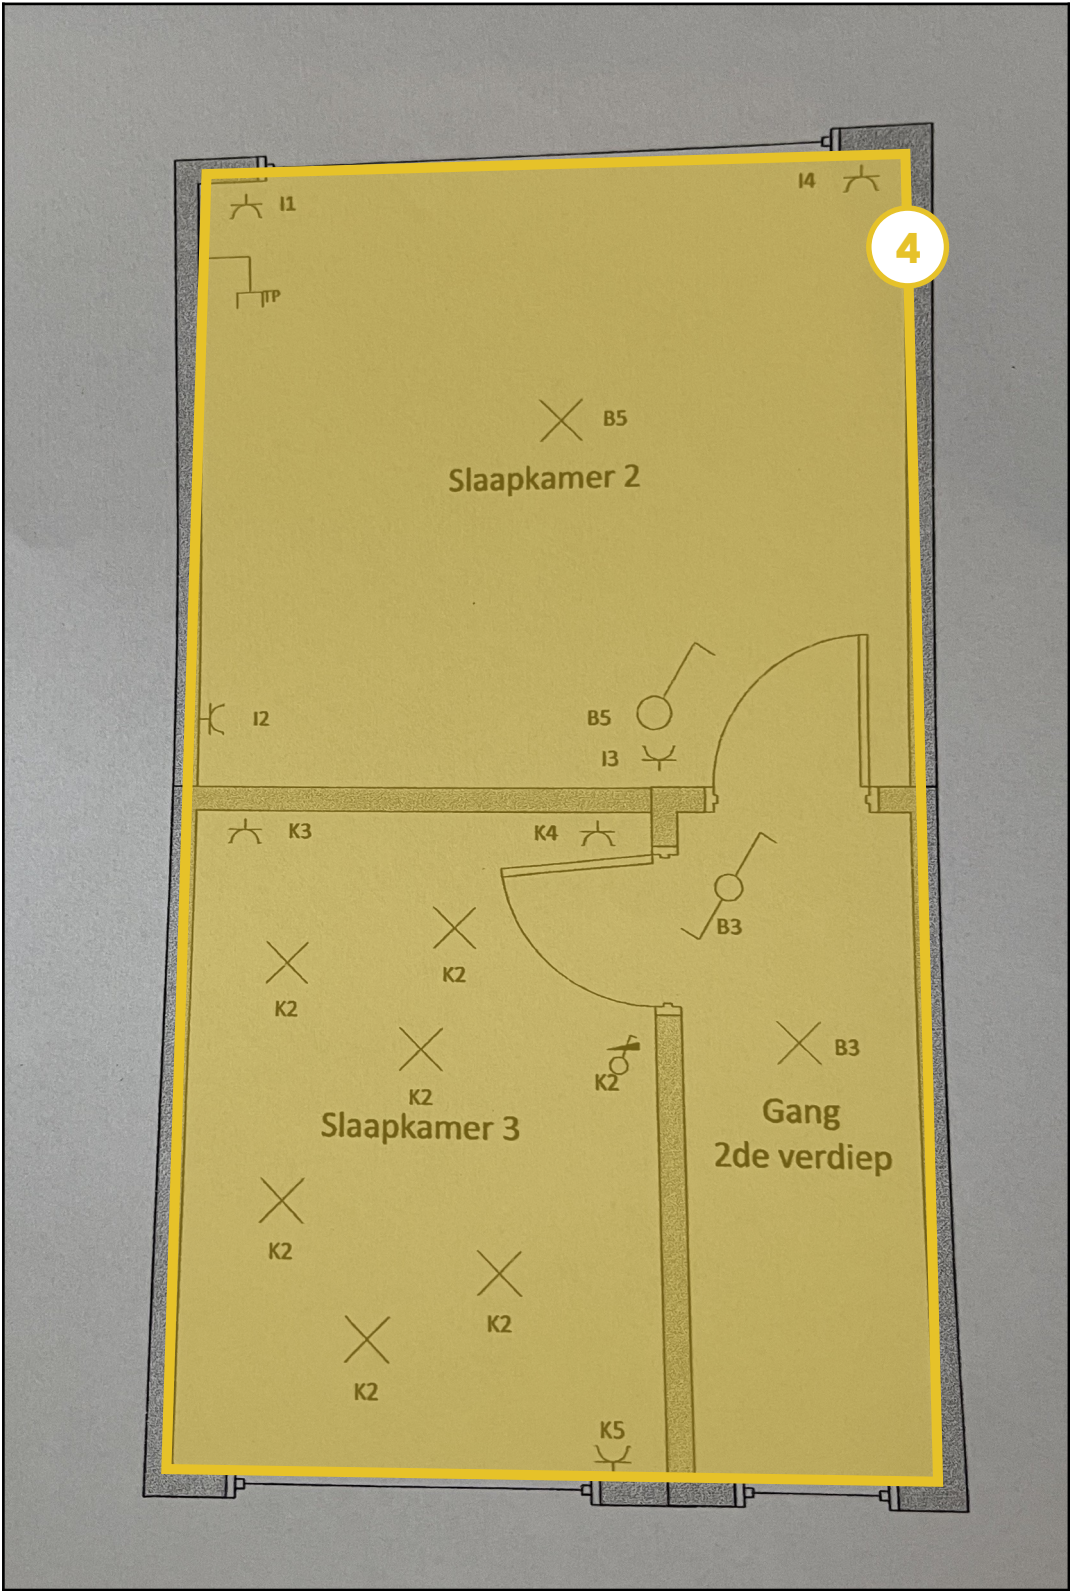
Plan 1.7: Plan V2

| 4. Onderdak niet inspecteerbaar/bereikbaar | Asbestmateriaal | Zorgvuldig beheren |

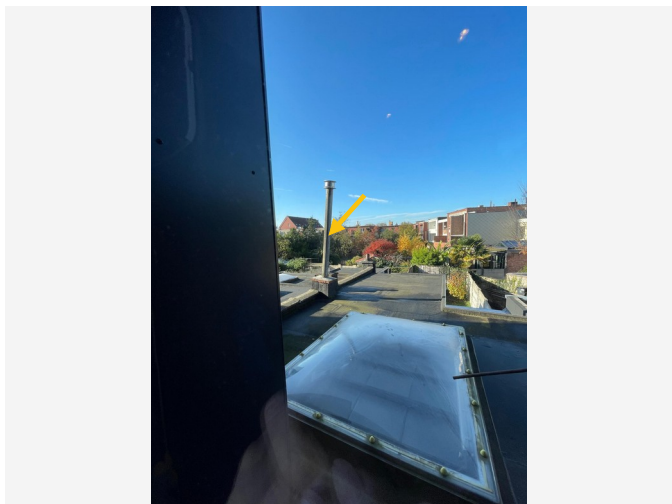
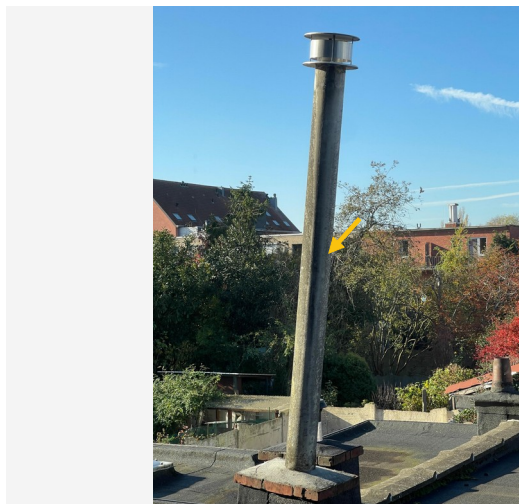
| Eindbeoordeling materiaalrisico | Verhoogd materiaalrisico en/of verhoogde kans op vezelvrijgave |

| Asbestsoort (vezeltype) | Crocidoliet aanwezig |
| Afschermingsgraad van het gehele materiaal | Geheel of deels (ook) vrij aan binnenluchtstromen |
| Toestand van het materiaal | Licht beschadigd, licht verweerd. Intact calciumsilicaatmateriaal of categorie III 'gebondenheid' |

| Beschrijving | Rookgasafvoer |
| Hoeveelheid (lengte - omtrek - dikte - aantal) | <ul style="list-style-type: none"><li>• 12,00 m - 30,00 cm - 1,00 cm - 1 stuk</li></ul> |

Het asbestmateriaal valt onder de mijlpaal van 2034.

Verwijderen

- Zorg voor een veilig beheer. Vermijd het beschadigen van het asbestmateriaal. Controleer de toestand jaarlijks op wijzigingen.
- Verwijder dit asbestmateriaal zo snel mogelijk. Volg de toestand goed op.

- Eenvoudige handelingen: mag via doe-het-zelf of door werknemer(s) met opleidingsattest eenvoudige handelingen  
Eenvoudig te verwijderen in één geheel zonder gebruik van sneldraaiend gereedschap.

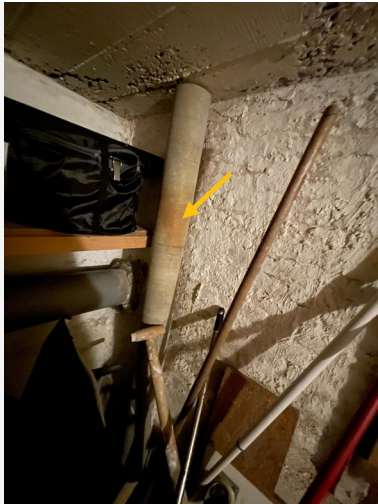
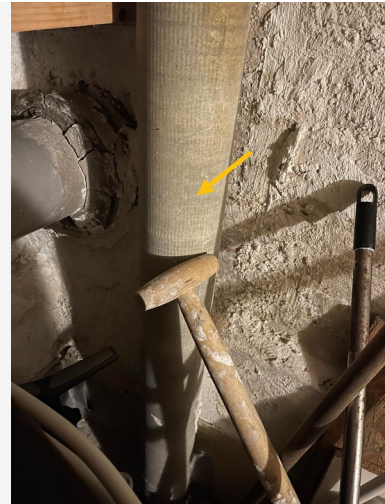
| Eindbeoordeling materiaalrisico | Verhoogd materiaalrisico en/of verhoogde kans op vezelvrijgave |

| Asbestsoort (vezeltype) | Crocidoliet aanwezig |
| Toestand van het materiaal | Licht beschadigd, licht verweerd. Intact calciumsilicaatmateriaal of categorie III 'gebondenheid' |

| Beschrijving | Asbestcementen buis in kelder |
| Opmerking | <p>Buis in kelder, verankerd in de grond, niet verankerd aan het plafond en dus geen doorvoer naar hoger verdiep.</p> <p>De hoeveelheid is een schatting en kan afwijken van de werkelijke toestand</p> |

Het asbestmateriaal valt onder de mijlpaal van 2040.

Verwijderen

- Zorg voor een veilig beheer. Vermijd het beschadigen van het asbestmateriaal. Controleer de toestand jaarlijks op wijzigingen.
- Verwijder dit asbestmateriaal zo snel mogelijk. Volg de toestand goed op.

Te verwijderen door de netbeheerder. Deze toepassing kan door een werknemer die over een opleidingsattest eenvoudige handelingen beschikt verwijderd worden indien er geen verhoogd risico op vrijgave van asbestvezels (max. concentratie 0,01 vezels/cm<sup>3</sup> - CODEX Art. VI.3-54) ontstaat en de toepassing

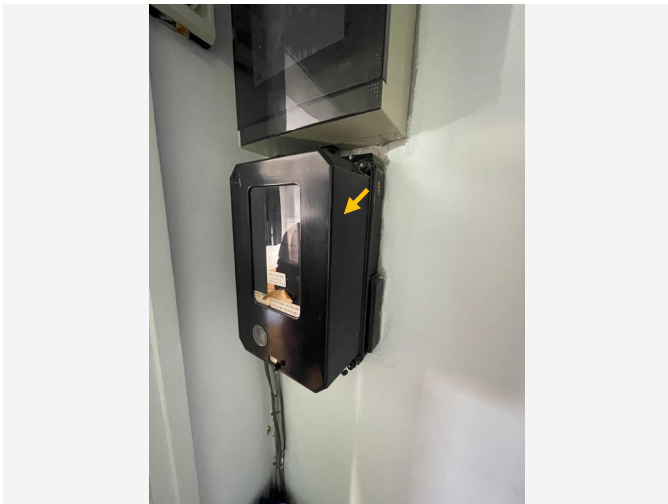
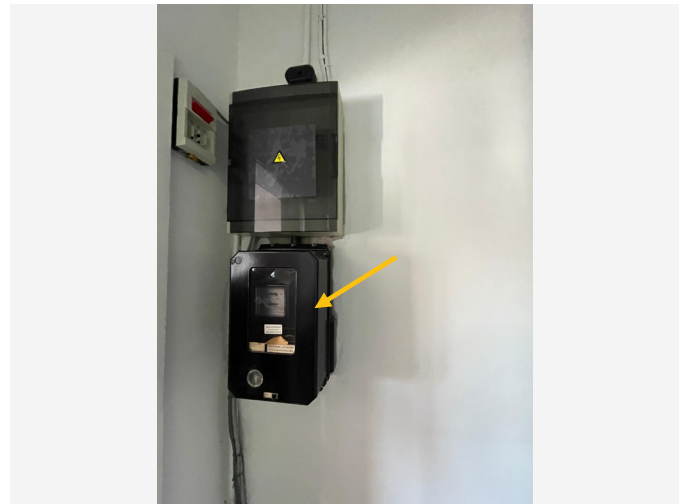
| Eindbeoordeling materiaalisico | Laag materiaalisico en/of verlaagde kans op vezelvrijgave |

| Asbestsoort (vezeltype) | Crocidoliet aanwezig |
| Toestand van het materiaal | Onbeschadigd, niet verweerd |

| Beschrijving | Bakelieten meterkast |

Het asbestmateriaal valt onder de mijlpaal van 2040.

Zorgvuldig beheren

- Zorg voor een veilig beheer. Vermijd het beschadigen van het asbestmateriaal. Controleer de toestand jaarlijks op wijzigingen.
- Verwijder dit asbestmateriaal zo snel mogelijk. Volg de toestand goed op.

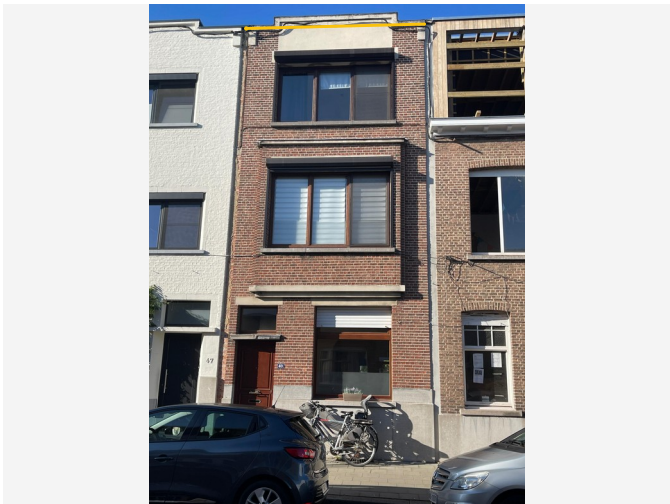
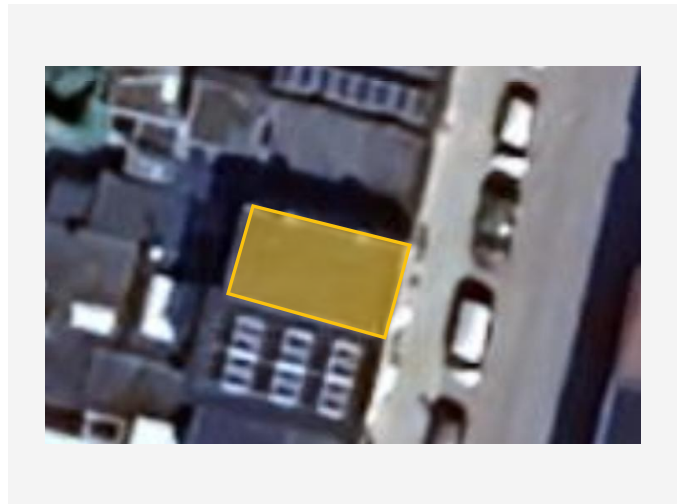
| Eindbeoordeling materiaalisico | Zeer laag materiaalisico en/of zeer lage kans op vezelvrijgave |
| Opmerking | Het onderdak is niet bereikbaar/inspecteerbaar. Bij eventuele renovatiewerken, dient het onderdak vooraf destructief onderzocht te worden |

| Toestand van het materiaal | Onbeschadigd, niet verweerd |

| Beschrijving | Onderdak niet inspecteerbaar/bereikbaar |

Het asbestmateriaal valt onder de mijlpaal van 2040.

Zorgvuldig beheren

- Zorg voor een veilig beheer. Vermijd het beschadigen van het asbestmateriaal. Controleer de toestand jaarlijks op wijzigingen.
- Voer bijkomende staalname(s) uit.

- Eenvoudige handelingen: mag via doe-het-zelf of door werknemer(s) met opleidingsattest eenvoudige handelingen  
Dek de zoldervloer af met plastic folie.

vastgesteld asbesthoudend onderdak mag niet definitief ingesloten worden en moet verplicht verwijderd worden als het bereikbaar wordt bij werken (bijv. bij vernieuwen van dakbedekking).
