# Asbestinventarisatetest

H.-Geeststraat 14, 2440 Geel

Attestnummer : 20240305-000041.000

**Asbestveilig**

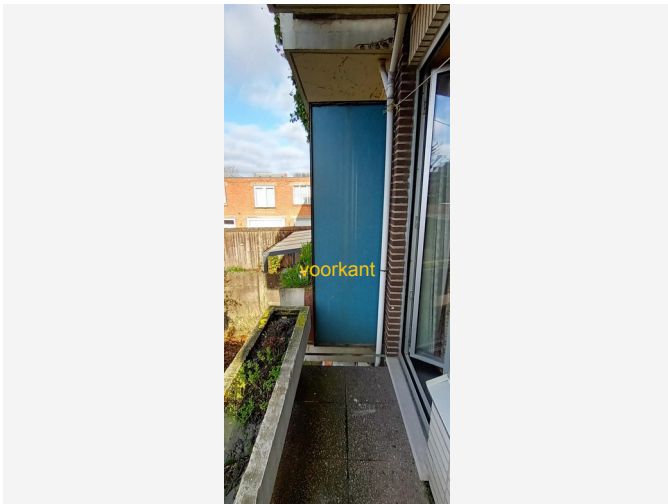
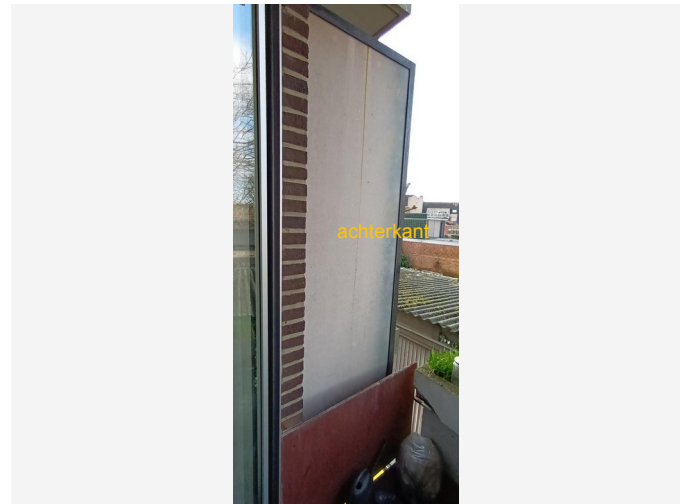
| Fiche 1: glasal paneel wand terras..... | 11 |

Het asbestmateriaal valt onder de mijlpaal van 2040.

Zorgvuldig beheren

| Eindbeoordeling materiaalrisico | Laag materiaalrisico en/of verlaagde kans op vezelvrijgave |

| Asbestsoort (vezeltype) | Crocidoliet aanwezig |

| Beschrijving | glasal paneel wand terras |
| Asbestmateriaal | Plaat, paneel, tablet - Geëmailleerd, type Glasal |

| Hoeveelheid (oppervlakte - dikte - aantal) | <ul style="list-style-type: none"> <li>• 1,50 m<sup>2</sup> - 0,50 cm - 1 stuk</li> </ul> |

- Zorg voor een veilig beheer. Vermijd het beschadigen van het asbestmateriaal. Controleer de toestand jaarlijks op wijzigingen.

- Eenvoudige handelingen: mag via doe-het-zelf of door werknemer(s) met opleidingsattest eenvoudige handelingen  
EH via doe-het zelf : De dorpels of tabletten kunnen voorzichtig losgebeiteld worden , extra bevochtigen om stof te voorkomen + dragen van de nodige beschermingsmiddelen (mondmasker ffp3, handschoenen,tyvec ) verpakken in plastic folie en afvoeren naar het containerpark als hechtgebonden asbestafval.

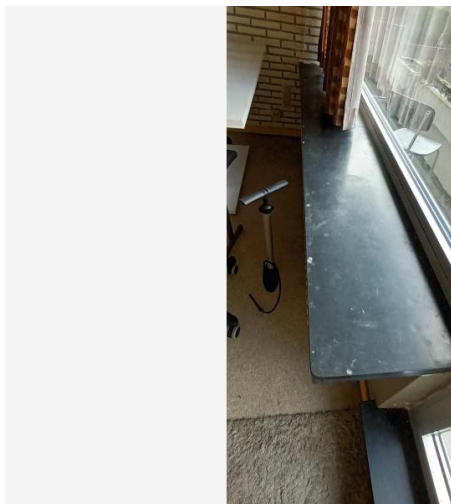
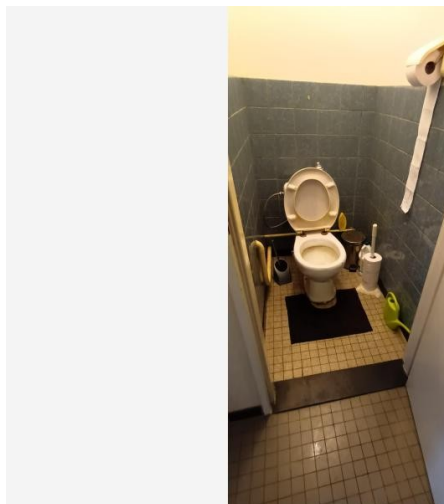
| Fiche 2: massal raam-en deurdorpels..... | 14 |

Het asbestmateriaal valt onder de mijlpaal van 2040.

Zorgvuldig beheren

| Eindbeoordeling materiaalarisico | Zeer laag materiaalarisico en/of zeer lage kans op vezelvrijgave |

| Asbestsoort (vezeltype) | Alleen chrysotiel |

| Beschrijving | massal raam-en deurdorpels |
| Asbestmateriaal | Plaat, paneel, tablet - Type Massal |

| Opmerking | <p>4 raamdorpels en 8 deurdorpels (alle ramen en alle deuren )</p> <p>De vermelde oppervlaktes en volumes betreffen een beredeneerde schatting. Er worden geen rechten verleend aan deze oppervlaktes/volumes</p> |

- Zorg voor een veilig beheer. Vermijd het beschadigen van het asbestmateriaal. Controleer de toestand jaarlijks op wijzigingen.

- Eenvoudige handelingen: mag via doe-het-zelf of door werknemer(s) met opleidingsattest eenvoudige handelingen  
EH via doe-het zelf : De dorpels of tabletten kunnen voorzichtig losgebeiteld worden , extra bevochtigen om stof te voorkomen + dragen van de nodige beschermingsmiddelen (mondmasker ffp3, handschoenen,tyvec ) verpakken in plastic folie en afvoeren naar het containerpark als hechtgebonden asbestafval.

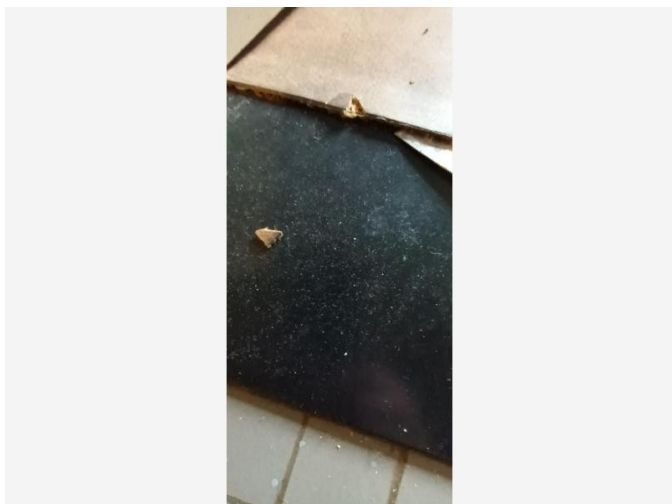
| Fiche 3: vinylvloer living en slaapkamers..... | 18 |

Volgens expertise kunnen we deze vinyl als niet asbest verdacht beschouwen (soepel en flexibel van structuur.)  
(onderkant met jute/koord)

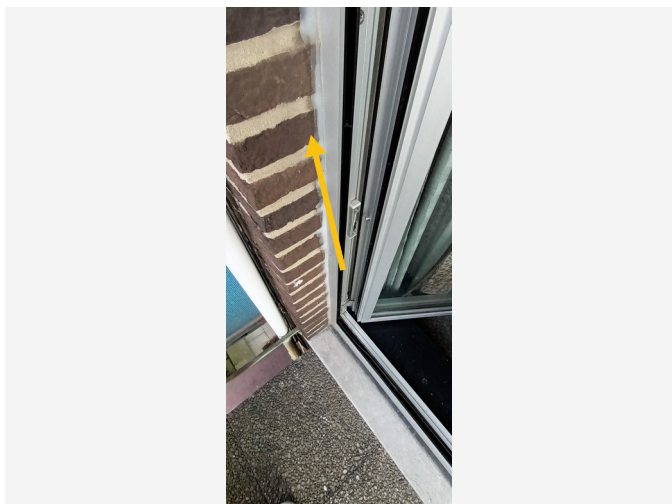
| Fiche 4: kit ramen..... | 19 |

De gebruikte siliconen kit is niet asbestverdacht

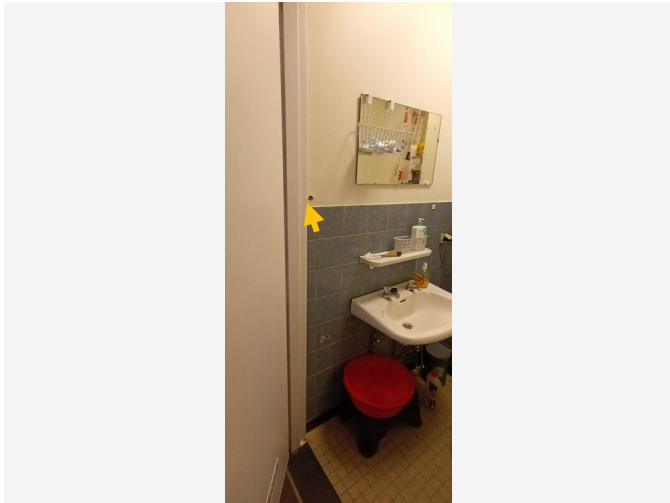
## Fiche 5: mengstaal muurpleister

Geen asbest

| # | Type | Referentie | Resultaat |
|---|---|---|---|
| 5.1 | Mengmonster | 1 | Geen asbest |

| Opmerking | <p>Het pleisterwerk werd bemonsterd op elke verdieping. (aangeduid op overzichtsplan , stalen genomen in app NR 16 ) Er werd minimaal 25% van de identieke wooneenheden bemonsterd (extrapolatie) . Het laboresultaat is toegevoegd . Elke identieke wooneenheid was toegankelijk en werd volledig gecontroleerd.</p> <p>De vermelde oppervlaktes en volumes betreffen een beredeneerde schatting. Er worden geen rechten verleend aan deze oppervlaktes/volumes. De dikte is een schatting die voorkomt uit de monsterplaatsen en is daarom niet altijd representatief.</p> |

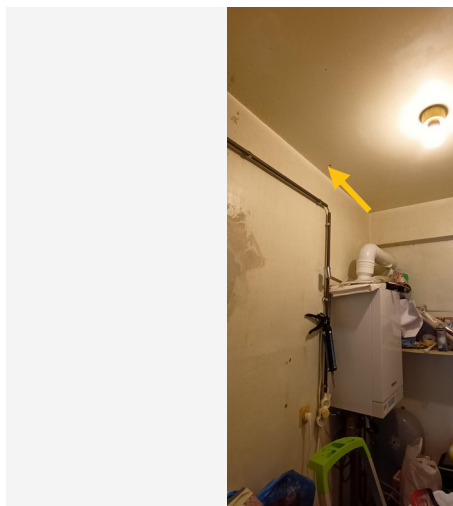
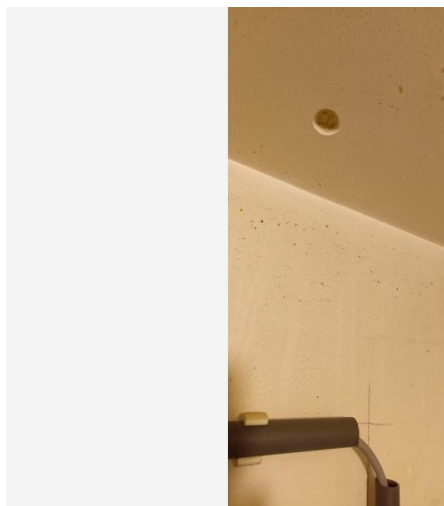
## Fiche 6: mengstaal plafondpleister

Geen asbest

| # | Type | Referentie | Resultaat |
|---|---|---|---|
| 6.1 | Mengmonster | 2 | Geen asbest |

| Opmerking | <p>Het pleisterwerk werd bemonsterd op elke verdieping. (aangeduid op overzichtsplan , stalen genomen in app NR 16 ) Er werd minimaal 25% van de identieke wooneenheden bemonsterd (extrapolatie) . Het laboresultaat is toegevoegd . Elke identieke wooneenheid was toegankelijk en werd volledig gecontroleerd.</p> <p>De vermelde oppervlaktes en volumes betreffen een beredeneerde schatting. Er worden geen rechten verleend aan deze oppervlaktes/volumes. De dikte is een schatting die voorkomt uit de monsterplaatsen en is daarom niet altijd representatief.</p> |
