# Asbestinventarisatetest

Paleisstraat 100/4, 2018 Antwerpen

Attestnummer : **20250826-000024.000**

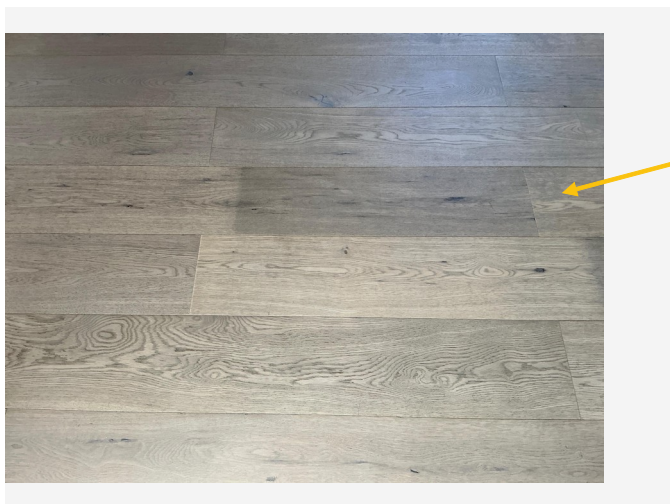
De vloer in laminaat zelf is niet asbesthoudend. Echter is er mogelijks een onderliggende (asbesthoudende) lijmlaag aanwezig. Gezien er geen beschadigingen zijn aan de laminaat kan dit niet vastgesteld worden. Bij eventuele werken dient hier extra aandacht aan besteed te worden en dienen de lijmlagen bemonsterd te worden als deze zich daar effectief bevinden.

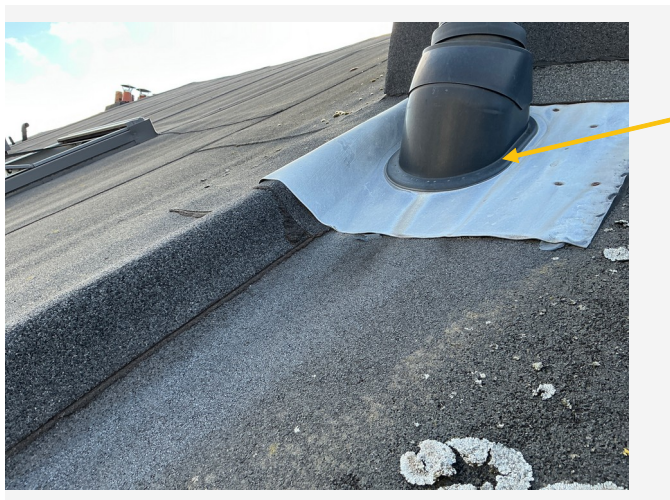
Niet inspecteerbaar. Bij renovatie of afbraakwerken na te kijken op asbesthoudende materialen.

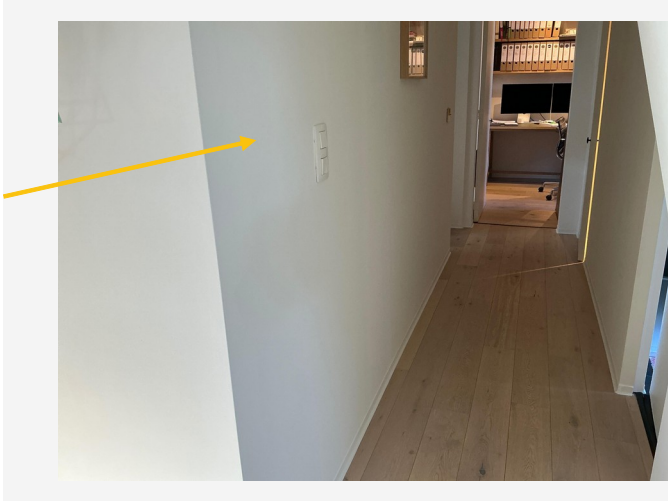
Niet inspecteerbaar. Bij renovatie of afbraakwerken na te kijken op asbesthoudende materialen.

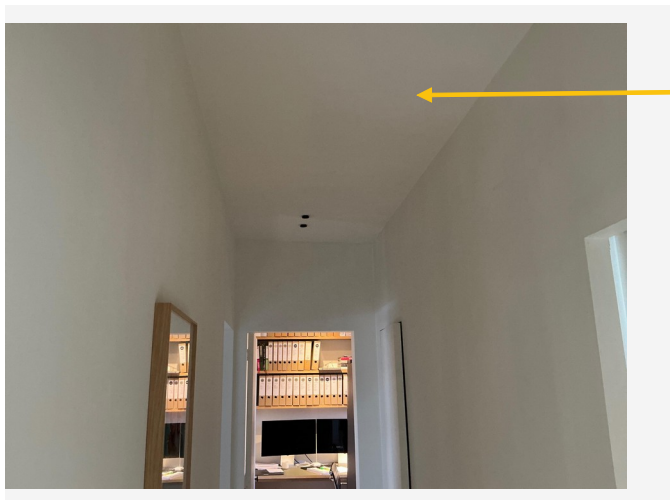
Niet inspecteerbaar. Bij renovatie of afbraakwerken na te kijken op asbesthoudende materialen.

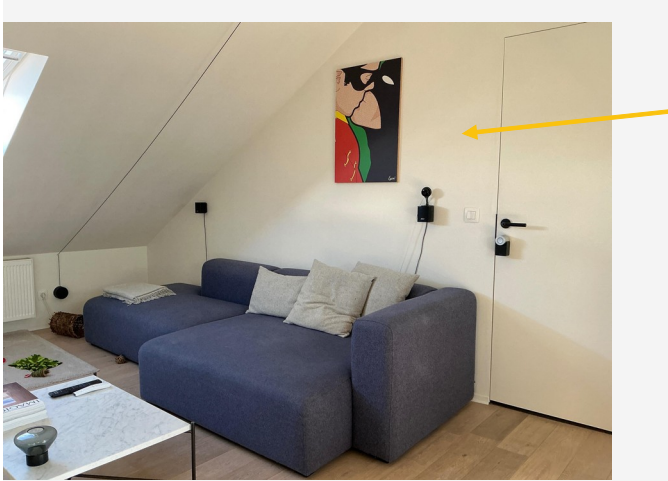
## Fiche 5: Gipsplaat muren (smeerlaag)

Niet inspecteerbaar. Bij renovatie of afbraakwerken na te kijken op asbetsverdachte materialen.

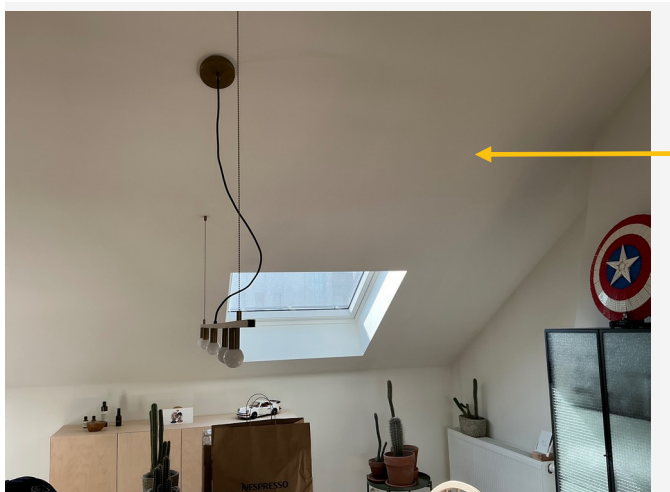
Niet inspecteerbaar. Bij renovatie of afbraakwerken na te kijken op asbestverdachte materialen.

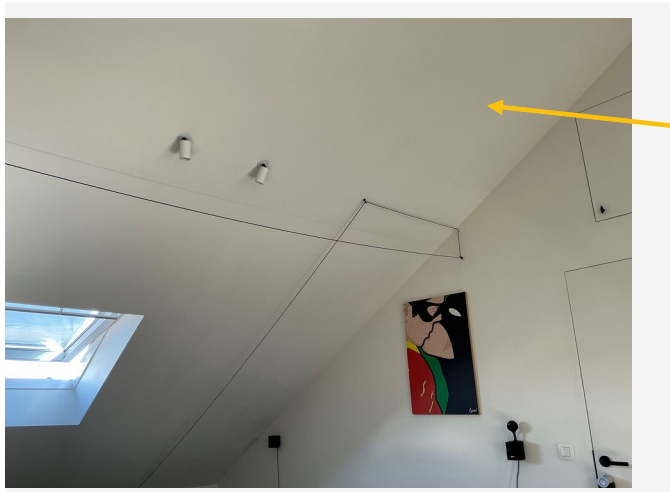
Niet inspecteerbaar. Bij renovatie of afbraakwerken na te kijken op asbesthoudende materialen.

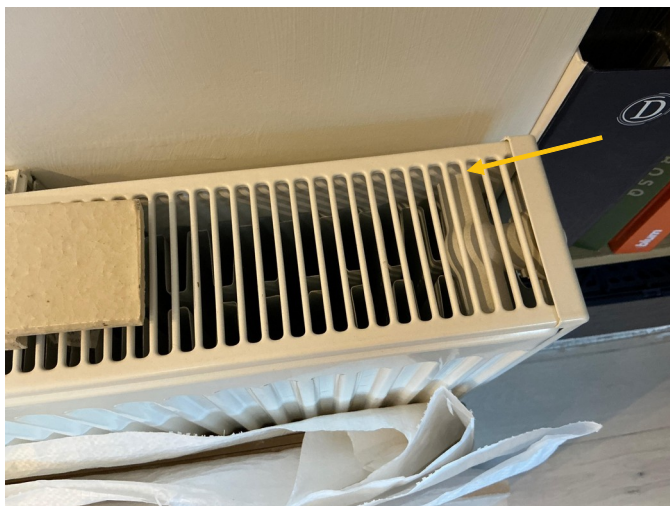
Bij dit type radiatoren zijn pakkingen aanwezig. Deze zijn echter niet waarneembaar en inspecteerbaar. Staalname is dus niet mogelijk. Deze pakkingen zijn mogelijks asbesthoudend.

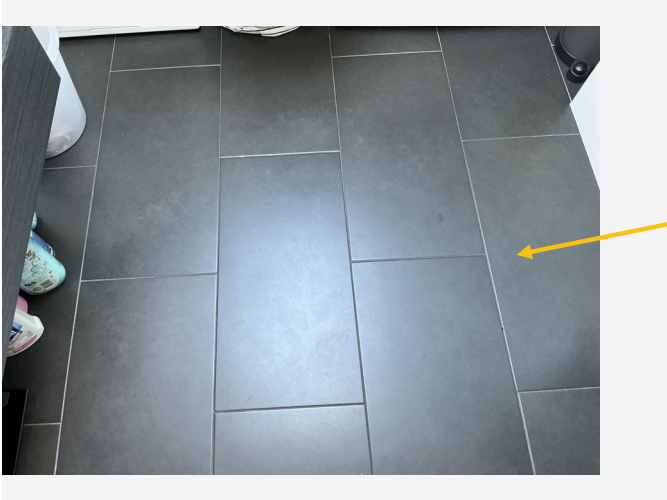
## Fiche 9: Lijmlaag onder vloeren, vloerbedekking en faiences

De vloeren en faiences zelf zijn niet asbesthoudend. Echter is er mogelijk een onderliggende (asbesthoudende) lijmlaag aanwezig. Gezien er geen beschadigingen zijn aan vloeren en faiences kan dit niet vastgesteld worden. Bij eventuele werken dient hier extra aandacht aan besteed te worden en dienen de lijmlagen bemonsterd te worden als deze zich daar effectief bevinden.

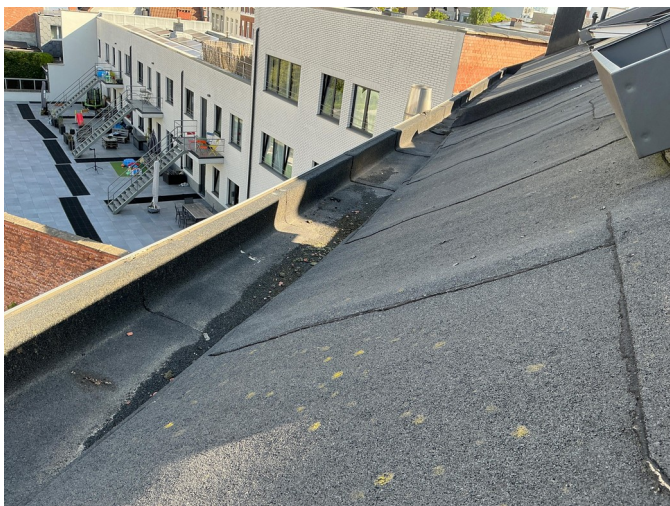
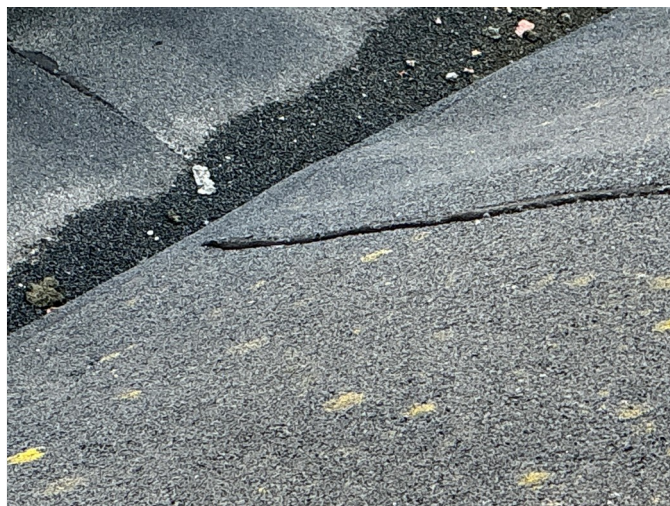
## Fiche 10: Roofing

Geen asbest

| # | Type | Referentie | Resultaat |
|---|---|---|---|
| 10.1 | Puntmonster | PS01 | Geen asbest |
