# Asbestinventarisatetest

Salvialei 116, 2900 Schoten

Attestnummer : 20251016-000303.000

Uitgegeven op : 16.10.2025

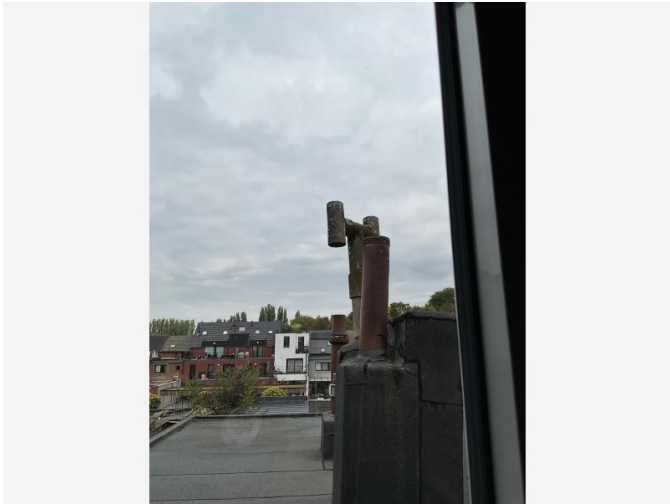
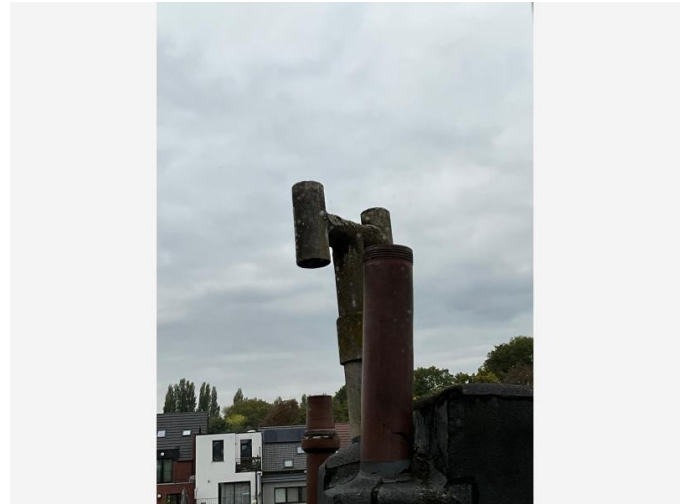
Het asbestmateriaal valt onder de mijlpaal van 2034.

| Eindbeoordeling materiaalisico | Laag materiaalisico en/of verlaagde kans op vezelvrijgave |

| Gebondenheid | Categorie 1: hechtgebonden in oorsprong |
| Asbestsoort (vezeltype) | Crocidoliet aanwezig |
| Asbestconcentratie | Laag (< 50%) |
| Afschermingsgraad van het gehele materiaal | Geheel of deels vrij aan de buitenlucht |
| Toestand van het materiaal | Licht beschadigd, licht verweerd. Intact calciumsilicaatmateriaal of categorie III 'gebondenheid' |

| Beschrijving | Schouwhoed |
| Asbestmateriaal | Schouwhoed, ventilatiekap (anti-windval) |

- Verwijder dit asbestmateriaal zo snel mogelijk. Volg de toestand goed op.

- Eenvoudige handelingen: mag via doe-het-zelf of door werknemer(s) met opleidingsattest eenvoudige handelingen  
De buis kan voorzichtig losgebeiteld worden, extra bevochtigen om stof te voorkomen + dragen van de nodige beschermingsmiddelen (mondmasker ffp3, handschoenen, tyvec ) Bij de gemeente/containerpark afsluitzakken halen om dubbel in te pakken en af te voeren naar het containerpark als hechtgebonden asbestafval.

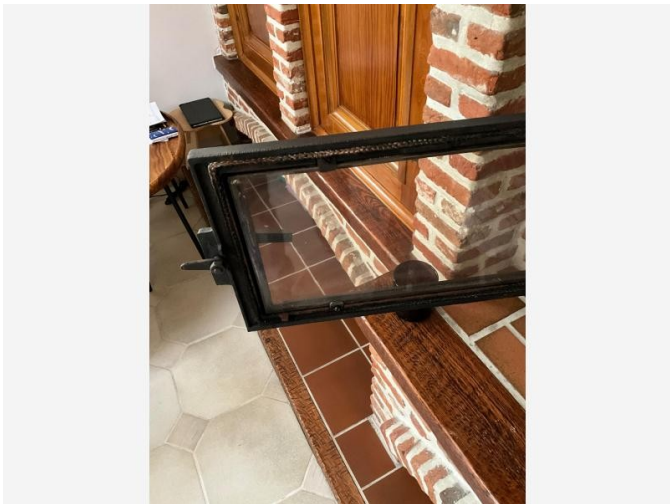
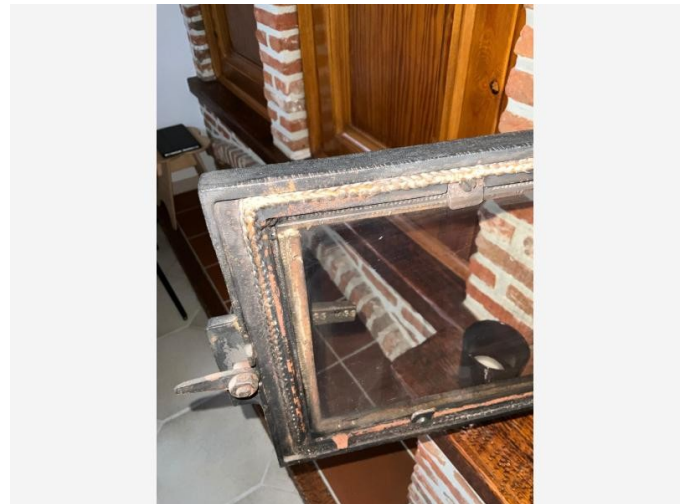
Het asbestmateriaal valt onder de mijlpaal van 2034.

| Eindbeoordeling materiaalrisico | Verhoogd materiaalrisico en/of verhoogde kans op vezelvrijgave |

| Gebondenheid | Categorie 3: niet-hechtgebonden met weinig of geen matrix |
| Asbestsoort (vezeltype) | Alleen chrysotiel |
| Asbestconcentratie | Hoog ( $\geq 50\%$ ) |
| Afschermingsgraad van het gehele materiaal | Geheel of deels (ook) vrij aan binnenluchtstromen |
| Toestand van het materiaal | Onbeschadigd, niet verweerd |

| Beschrijving | Koord kachel |
| Asbestmateriaal | Koord, lint, band, strip |

- Verwijder dit asbestmateriaal zo snel mogelijk. Volg de toestand goed op.
- Voer bijkomende staalname(s) uit.

- Eenvoudige handelingen: enkel door erkend asbestverwijderaar  
Bij het verwijderen van asbestkoord komt relatief stof vrij, deze kan best verwijderd worden met extra fixatiemiddel en puntafzuiging dmv een stofzuiger met absoluut filter. Asbestkoord behoort tot losgebonden asbestafval en dient selectief naar een erkend verwerkingsbedrijf afgevoerd te worden. (kan niet aangeboden worden op een containerpark) Alle werknemer(s) moeten wel beschikken over een opleidingsattest eenvoudige handelingen 8u.

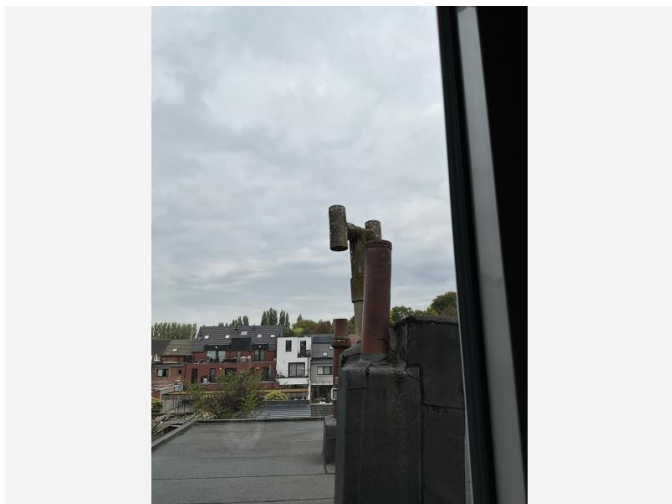
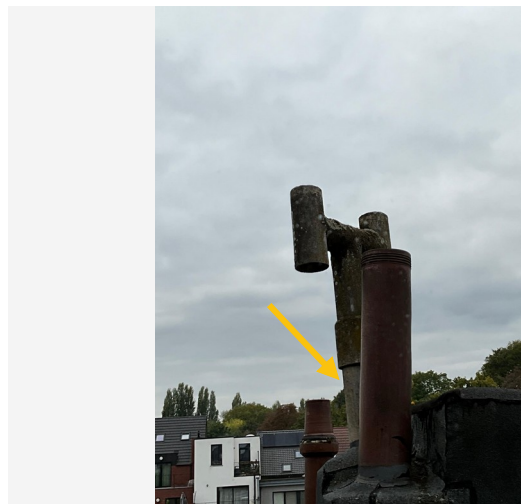
Het asbestmateriaal valt onder de mijlpaal van 2040.

| Eindbeoordeling materiaalisico | Laag materiaalisico en/of verlaagde kans op vezelvrijgave |

| Gebondenheid | Categorie 1: hechtgebonden in oorsprong |
| Asbestsoort (vezeltype) | Crocidoliet aanwezig |
| Asbestconcentratie | Laag (< 50%) |
| Afschermingsgraad van het gehele materiaal | Geheel of deels vrij aan de buitenlucht |
| Toestand van het materiaal | Licht beschadigd, licht verweerd. Intact calciumsilicaatmateriaal of categorie III 'gebondenheid' |

| Beschrijving | Schouwbuïs |
| Asbestmateriaal | Buis, koker, leiding, pijp, doorvoer |

- Zorg voor een veilig beheer. Vermijd het beschadigen van het asbestmateriaal. Controleer de toestand jaarlijks op wijzigingen.

- Eenvoudige handelingen: mag via doe-het-zelf of door werknemer(s) met opleidingsattest eenvoudige handelingen  
De buis kan voorzichtig losgebeiteld worden, extra bevochtigen om stof te voorkomen + dragen van de nodige beschermingsmiddelen (mondmasker ffp3, handschoenen, tyvec ) Bij de gemeente/containerpark afsluitzakken halen om dubbel in te pakken en af te voeren naar het containerpark als hechtgebonden asbestafval.

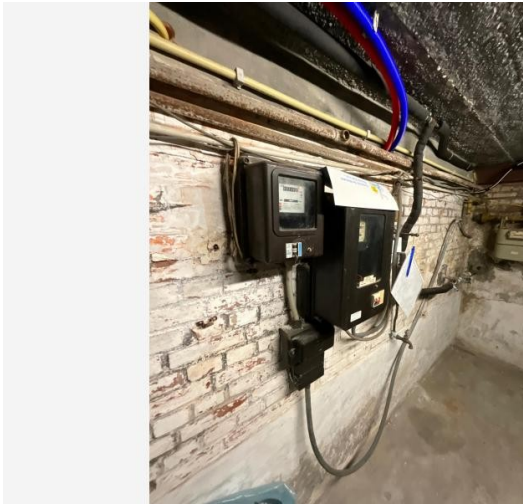
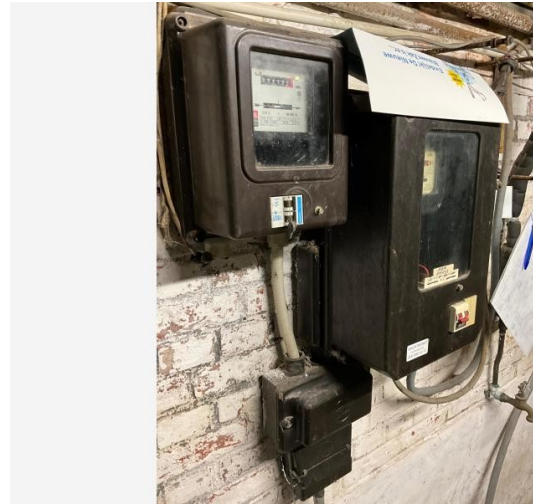
Het asbestmateriaal valt onder de mijlpaal van 2040.

| Eindbeoordeling materiaalrisico | Laag materiaalrisico en/of verlaagde kans op vezelvrijgave |

| Gebondenheid | Categorie 1: hechtgebonden in oorsprong |
| Asbestsoort (vezeltype) | Crocidoliet aanwezig |
| Asbestconcentratie | Laag (< 50%) |
| Afschermingsgraad van het gehele materiaal | Geheel of deels (ook) vrij aan de binnenlucht |
| Toestand van het materiaal | Onbeschadigd, niet verweerd |

| Beschrijving | Bakeliet |
| Asbestmateriaal | Plaat, paneel, tablet - Type Bakeliet |

- Zorg voor een veilig beheer. Vermijd het beschadigen van het asbestmateriaal. Controleer de toestand jaarlijks op wijzigingen.

- Eenvoudige handelingen: mag via doe-het-zelf of door werknemer(s) met opleidingsattest eenvoudige handelingen  
Schakelaars, stopcontacten en andere gelijkaardige toepassingen kunnen eenvoudig losgeschroefd, afvoeren op de daarvoor voorziene plek op containerpark.

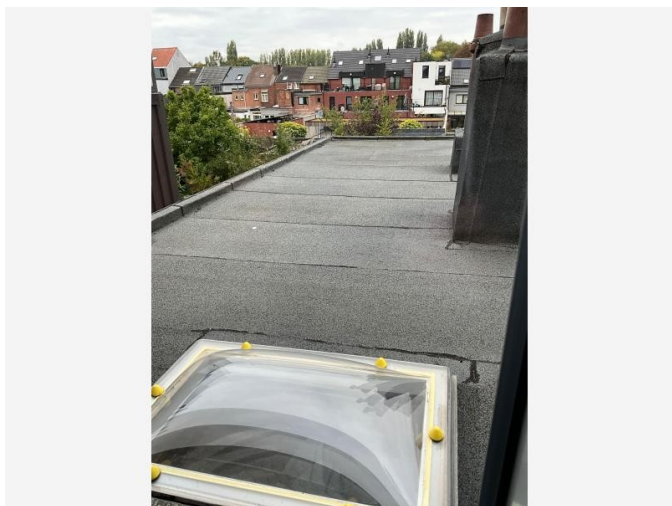
Roofing vernieuwd in 2019 en 2024. Bewijsstukken in bijlage

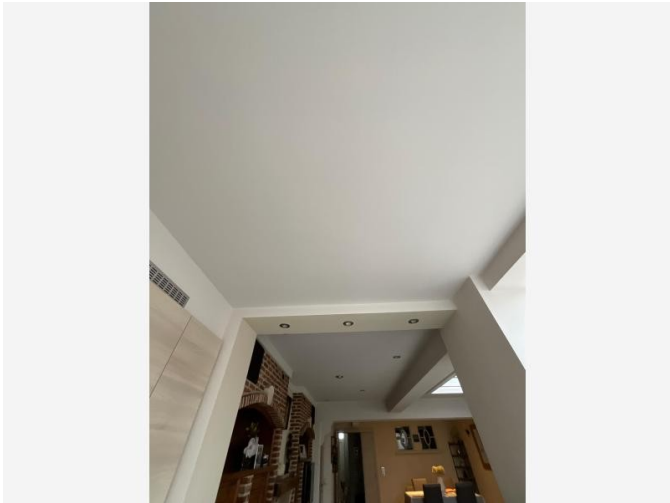
De plafonds werden afgewerkt met plastic, hout of gyproc. Deze zijn niet asbestverdacht. We weten niet wat er zich daaronder bevindt. Dit kunnen asbestverdachte toepassingen zijn. Wees hiervoor waakzaam.

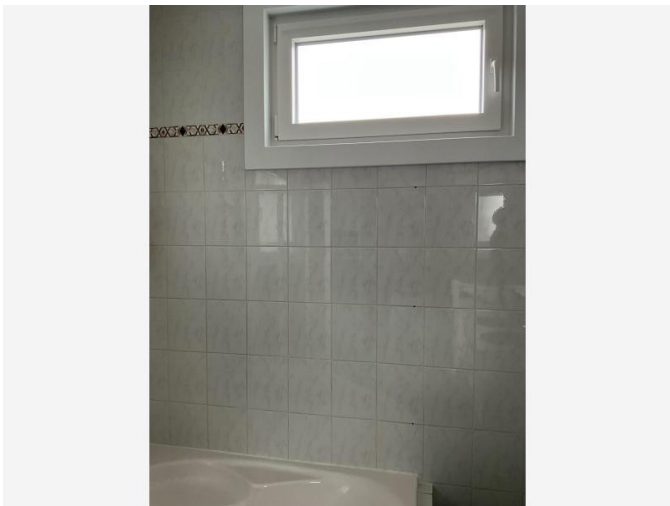
In het inspectieprotocol is een monstername van tegellijm verplicht om dit te identificeren als niet-asbesthoudend. Er waren geen facturen ter beschikking die bevestigen dat de tegels na 2001 waren geplaatst. Er waren geen bestaande beschadigingen aan de wandtegels om de lijm voldoende te kunnen inspecteren. Om dit af te toetsen is het aangewezen om bij eventuele renovatiewerken aan de tegels verder onderzoek/staalname te laten uitvoeren ter controle.

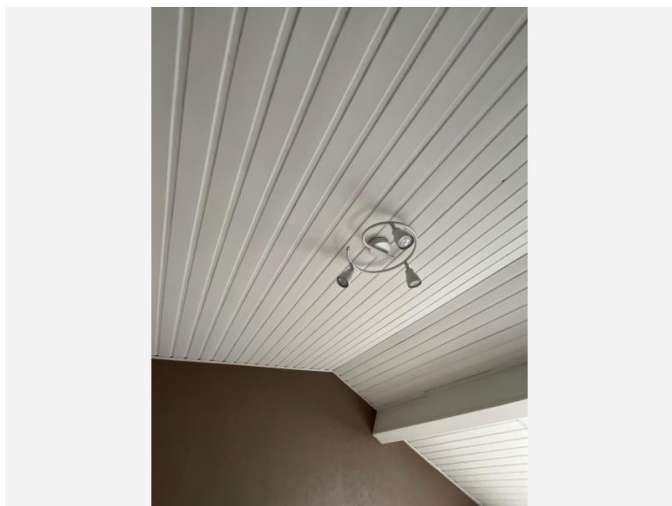
Geen volledige risicobeoordeling onderdak mogelijk door afwerking langs binnen en hoogte langs buiten.  
Buitenkant dak wel volledig vernieuwd in 2024.

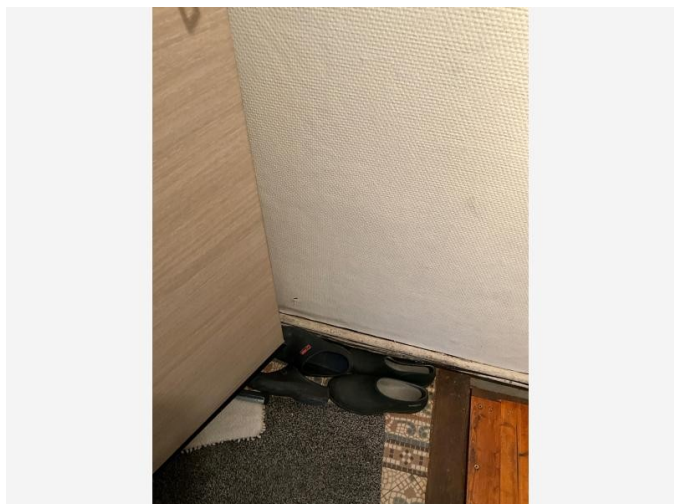
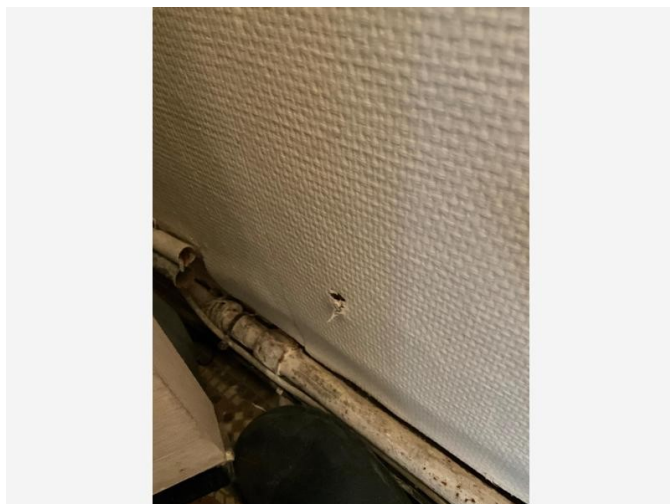
## Fiche 9: Pleister wand

Geen asbest

| # | Type | Referentie | Resultaat |
|---|---|---|---|
| 9.1 | Mengmonster | Pleister wand | Geen asbest |
