# Asbestinventarisatattest

Brusselsesteenweg 212, 9280 Lebbeke

Attestnummer : 20250527-000052.000

Uitgegeven op : 27.05.2025

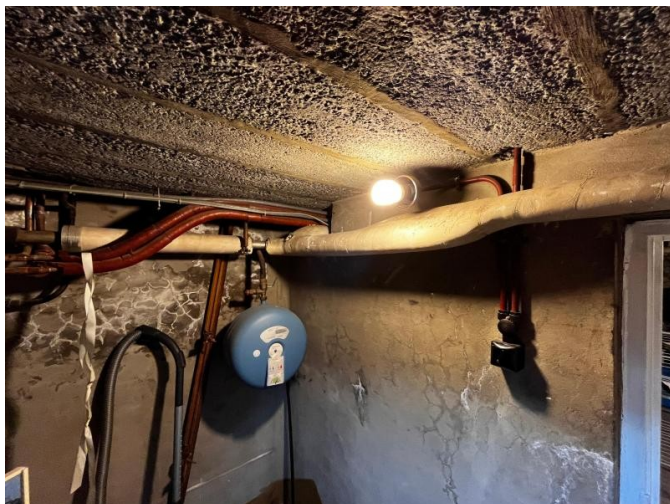
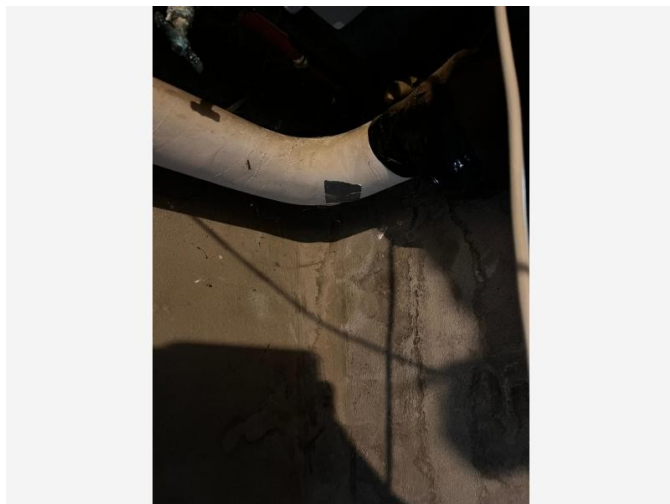
| Eindbeoordeling materiaalrisico | Hoog materiaalrisico en/of hoge kans op vezelvrijgave |

| Gebondenheid | Categorie 2: niet-hechtgebonden met matrix |
| Asbestsoort (vezeltype) | Amfibool aanwezig, uitgezonderd crocidoliet |
| Asbestconcentratie | Hoog ( $\geq 50\%$ ) |
| Afschermingsgraad van het gehele materiaal | Geheel of deels (ook) vrij aan de binnenlucht |
| Toestand van het materiaal | Matig beschadigd, matig verweerd |

| # | Type | Referentie | Resultaat |
|---|---|---|---|
| 1.1 | Mengmonster | BB1 | Amosiet, Chrysotiel |
| 1.2 | Mengmonster | BR1 | Amosiet, Chrysotiel |

| Beschrijving | Gipsisolatie HVAC leidingen |
| Hoeveelheid (lengte - omtrek - dikte - aantal) | <ul style="list-style-type: none"><li>• 10,00 m - 40,00 cm - 2,00 cm - 1 stuk</li></ul> |

- Zorg voor een veilig beheer. Vermijd het beschadigen van het asbestmateriaal. Controleer de toestand jaarlijks op wijzigingen.
- Scherm in afwachting van verwijdering het asbestmateriaal af van luchtstromingen en verstoring: bijvoorbeeld door het te verpakken, te fixeren, af te dekken, signalisatie - afbakening aan te brengen, ...

- Hermetische zone (erkend asbestverwijderaar)  
De buisisolatie mag niet zelf verwijderd worden en kan niet verwijderd worden in een couveuzezakmethode door de groot aantal lopende meters. Een couveuzezakmethode mag enkel toegepast worden tot en met 1 lopende meter leiding buisisolatie. Het is de erkend asbestverwijderaar die de juiste verwijderingsmethodiek vastlegt.

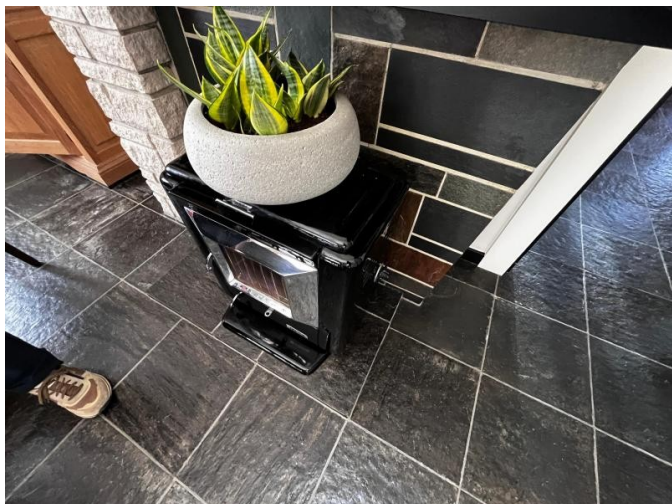
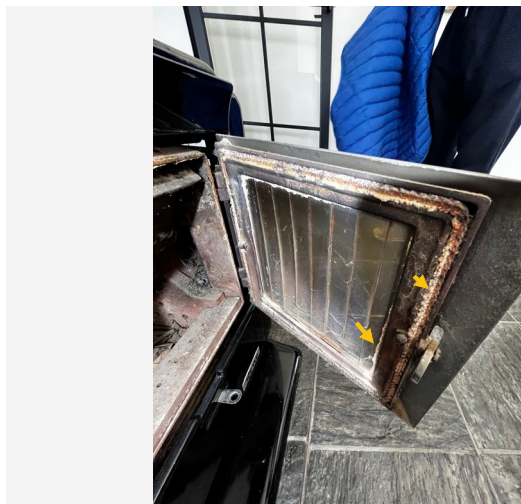
| Eindbeoordeling materiaalarisico | Hoog materiaalarisico en/of hoge kans op vezelvrijgave |

| Gebondenheid | Categorie 3: niet-hechtgebonden met weinig of geen matrix |
| Asbestsoort (vezeltype) | Alleen chrysotiel |
| Asbestconcentratie | Hoog ( $\geq 50\%$ ) |
| Afschermingsgraad van het gehele materiaal | Geheel of deels (ook) vrij aan binnenluchtstromen |
| Toestand van het materiaal | Zwaar beschadigd, zwaar verweerd |

| # | Type | Referentie | Resultaat |
|---|---|---|---|
| 2.1 | Puntmonster | K1 | Chrysotiel |

| Beschrijving | Kachelkoord |
| Opmerking | Toepassing terug gevonden als dichting deur kachel. |

- Verwijder dit asbestmateriaal zo snel mogelijk. Volg de toestand goed op.

Koord mag zelf verwijderd worden. Vermijd contaminatie van de omgeving bij de verwijdering, dit kan door middel van bevochtiging of aanbrengen van een fixeermiddel. Dubbel verpakt af te voeren. Maak gebruik van de juiste PBM's.

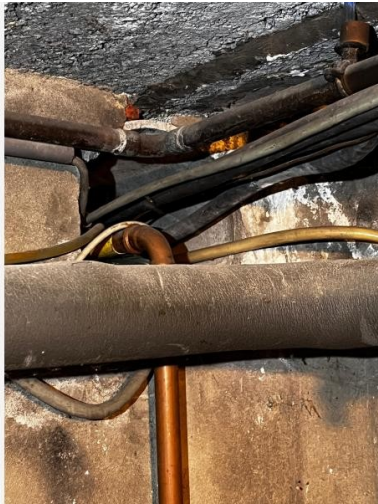
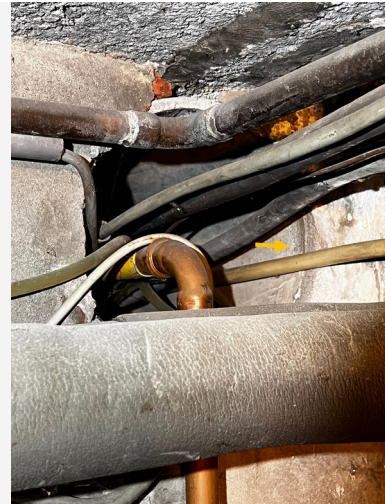
| Eindbeoordeling materiaalrisico | Verhoogd materiaalrisico en/of verhoogde kans op vezelvrijgave |

| Gebondenheid | Categorie 1: hechtgebonden in oorsprong |
| Asbestsoort (vezeltype) | Crocidoliet aanwezig |
| Asbestconcentratie | Laag (< 50%) |
| Afschermingsgraad van het gehele materiaal | Geheel of deels (ook) vrij aan de binnenlucht |
| Toestand van het materiaal | Licht beschadigd, licht verweerd. Intact calciumsilicaatmateriaal of categorie III 'gebondenheid' |

| Beschrijving | Doorvoer asbestcement |
| Eenvoudig bereikbaar | Nee <ul style="list-style-type: none"><li>• Verwijdering tast de bouwkundige integriteit aan.</li></ul> |
| Opmerking | Hoeveelheid is een benadering, deskundige heeft de lengte van de leiding niet kunnen bepalen. |

- Zorg voor een veilig beheer. Vermijd het beschadigen van het asbestmateriaal. Controleer de toestand jaarlijks op wijzigingen.

- Eenvoudige handelingen: mag via doe-het-zelf of door werknemer(s) met opleidingsattest eenvoudige handelingen  
Indien de doorvoer eenvoudig bereikbaar wordt, toepassing kan verwijderd worden door met een overmaat boor de toepassing vrij te boren. Indien niet mogelijk te verwijderen zonder de toepassing te beschadigen, is het aangeraden een erkend asbestverwijderaar te contacteren. Maak gebruik van de juiste PBM's. Zie huidige wetgeving: <https://ovam.vlaanderen.be/voorzorgsmaatregelen-bij-asbestverwijdering>.

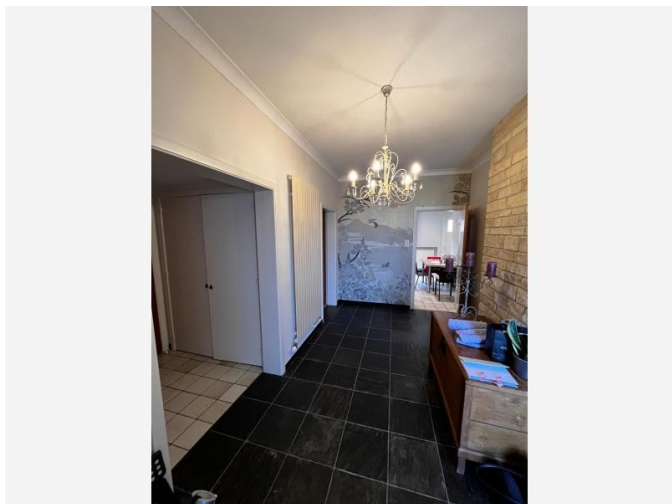
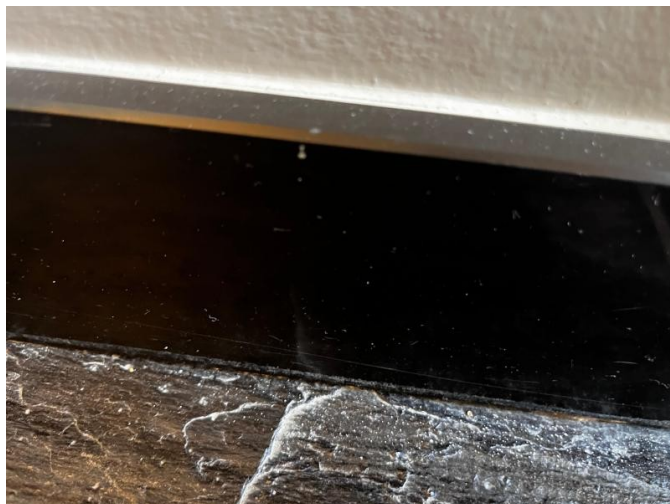
| Eindbeoordeling materiaalrisico | Laag materiaalrisico en/of verlaagde kans op vezelvrijgave |

| Asbestsoort (vezeltype) | Alleen chrysotiel |
| Toestand van het materiaal | Licht beschadigd, licht verweerd. Intact calciumsilicaatmateriaal of categorie III 'gebondenheid' |

| Beschrijving | Type massal plinten |
| Opmerking | Hoeveelheid is een benadering van de aanwezige massal plinten in de woning. |

- Zorg voor een veilig beheer. Vermijd het beschadigen van het asbestmateriaal. Controleer de toestand jaarlijks op wijzigingen.

- Eenvoudige handelingen: mag via doe-het-zelf of door werknemer(s) met opleidingsattest eenvoudige handelingen  
Mag zelf verwijderd worden indien deze makkelijk en in ÃÃ geheel loskomt. Als de toepassing niet verwijderd kan worden zonder deze te breken/beschadigen -> aannemer met opleidingsattest.

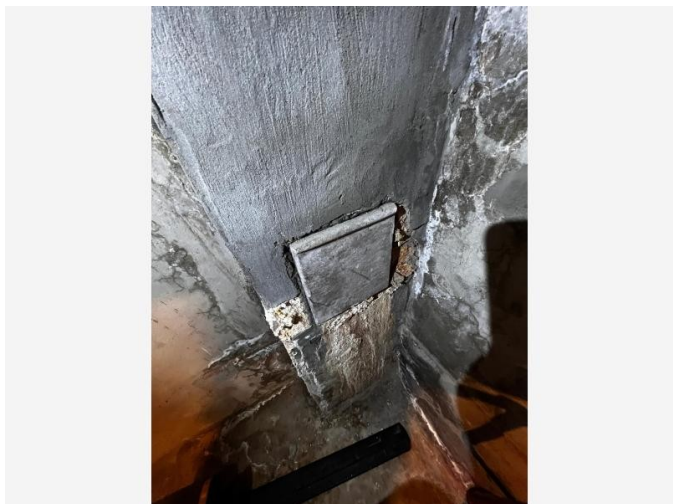
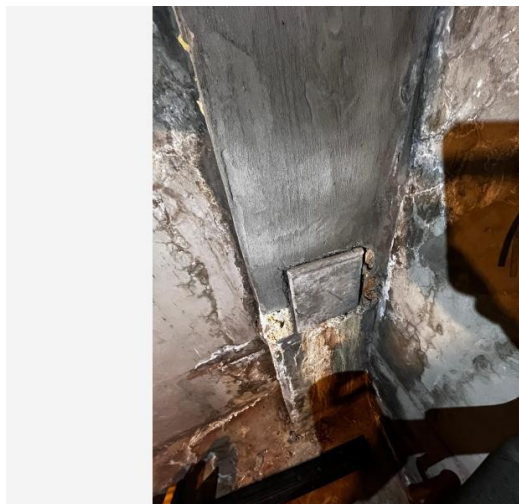
| Eindbeoordeling materiaalrisico | Laag materiaalrisico en/of verlaagde kans op vezelvrijgave |

| Asbestsoort (vezeltype) | Crocidoliet aanwezig |
| Toestand van het materiaal | Onbeschadigd, niet verweerd |

| Beschrijving | Roetluik |

- Zorg voor een veilig beheer. Vermijd het beschadigen van het asbestmateriaal. Controleer de toestand jaarlijks op wijzigingen.

- Eenvoudige handelingen: mag via doe-het-zelf of door werknemer(s) met opleidingsattest eenvoudige handelingen  
De toepassing zonder breken/beschadigen verwijderen en dubbel verpakt afvoeren.  
Maak gebruik van de juiste PBM's. Zie huidige wetgeving.

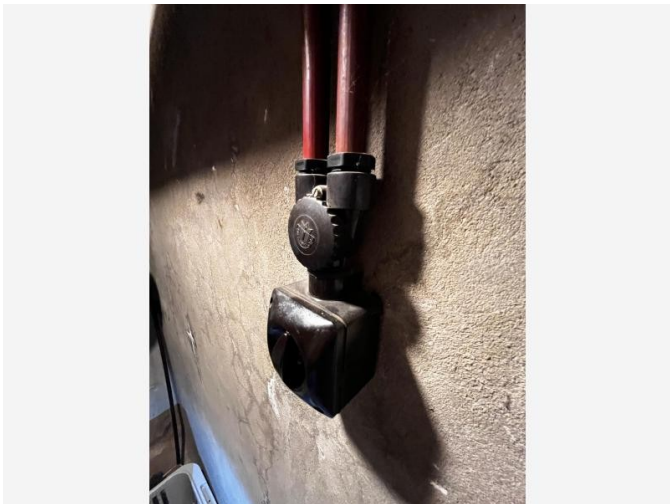
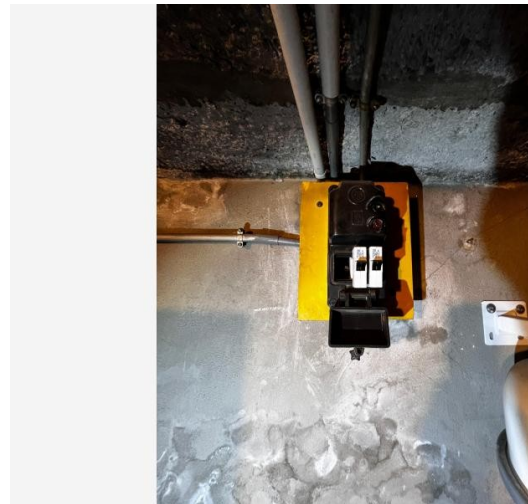
| Opmerking | Deze oppervlakte werd niet gemeten, maar geschat op basis van een benadering voor alle aanwezige elektrische componenten. Deze schatting mag niet worden gebruikt als maatstaf voor heffingen. Als deskundige hebben wij niet geverifieerd dat het materiaal bakeliet betreft of harde PVC. Bakeliet wordt door ons beschouwd als een asbestverdachte toepassing, aangezien het in veel gevallen asbesthoudend is. We hebben echter geen staalname uitgevoerd om de functionaliteit van de schakelaars niet in gevaar te brengen. |

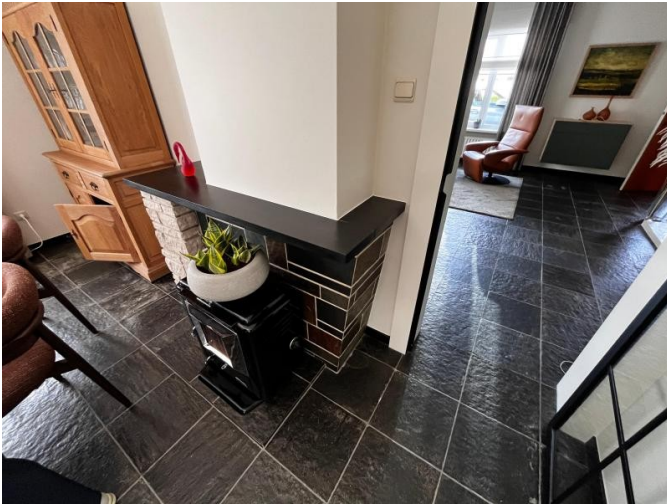
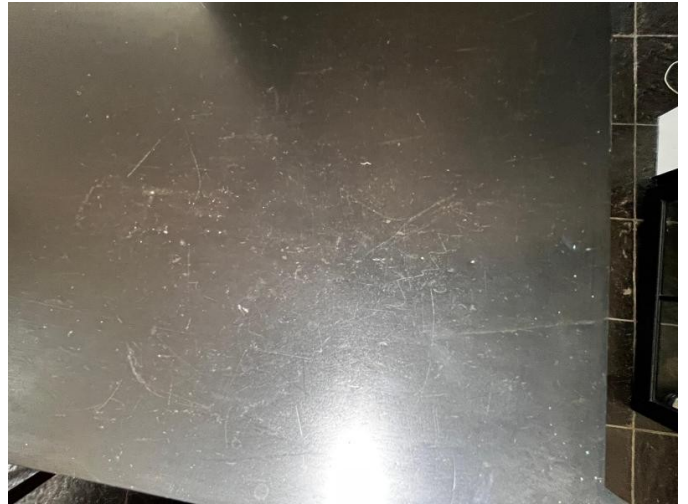
| Opmerking | Hoeveelheid is een benadering. |

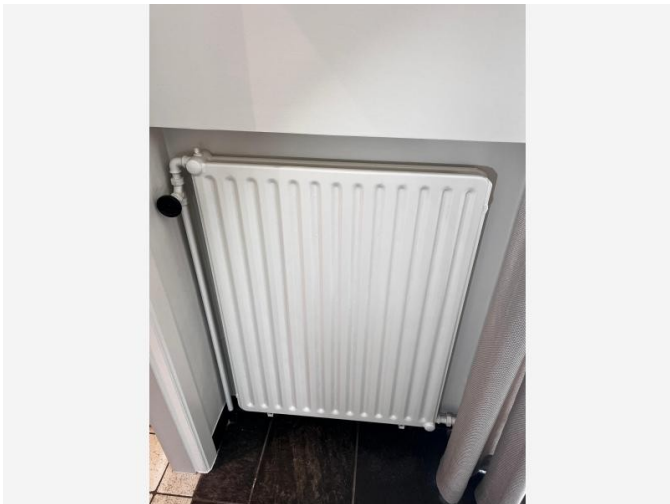
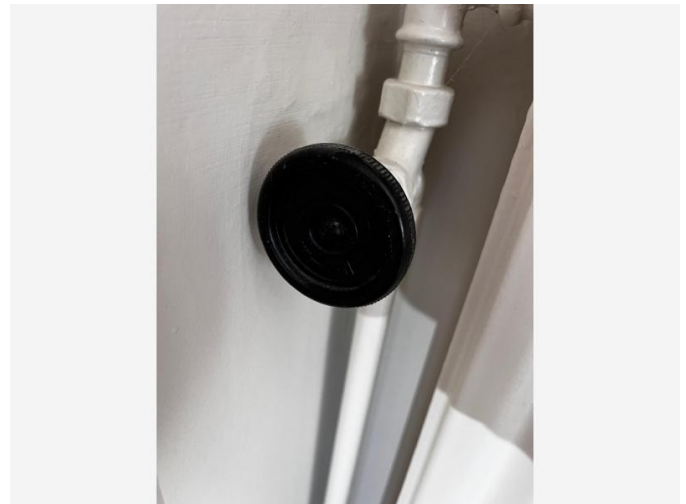
| Opmerking | Deze oppervlakte werd niet gemeten, maar geschat op basis van een benadering voor alle aanwezige radiatorknoppen. Deze schatting mag niet worden gebruikt als maatstaf voor heffingen. Als deskundige hebben wij niet geverifieerd dat het materiaal bakeliet betreft of harde PVC. Bakeliet wordt door ons beschouwd als een asbestverdachte toepassing, aangezien het in veel gevallen asbesthoudend is. We hebben echter geen staalname uitgevoerd om de functionaliteit van de radiatorknoppen niet in gevaar te brengen. |
