# Asbestinventarisatetest

Esdoorndreef 1/101, 2100 Antwerpen

Attestnummer : **20250510-000147.000**

Uitgegeven op : **10.05.2025**

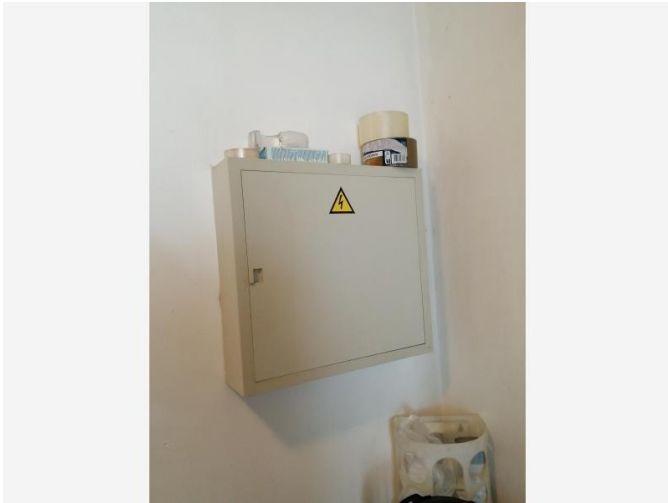
Vrije foto

bord in pvc, uitrusting modulair

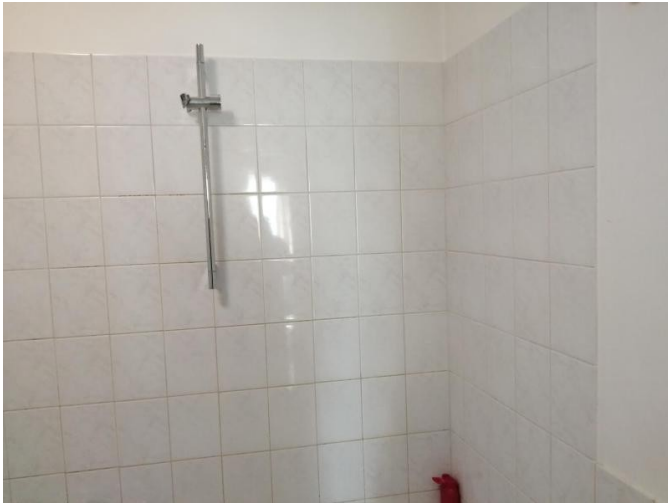
Vrije foto

Toepassing niet waarneembaar  
staalname enkel mogelijk mits destructief onderzoek

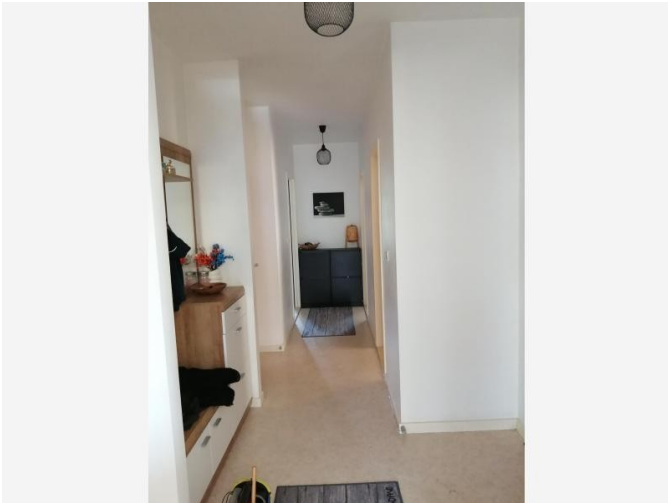
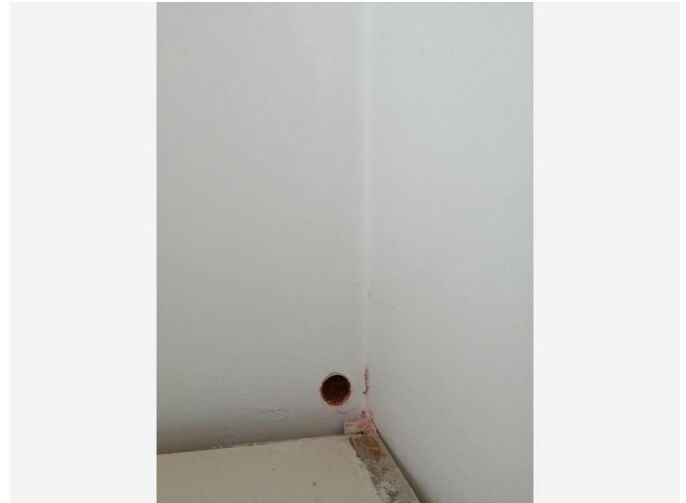
## Fiche 3: gips wanden

### Conclusie

Geen asbest

| # | Type | Referentie | Resultaat |
|---|---|---|---|
| 3.1 | Mengmonster | 6020115064 1129398 Gips wanden - app. 101 | Geen asbest |

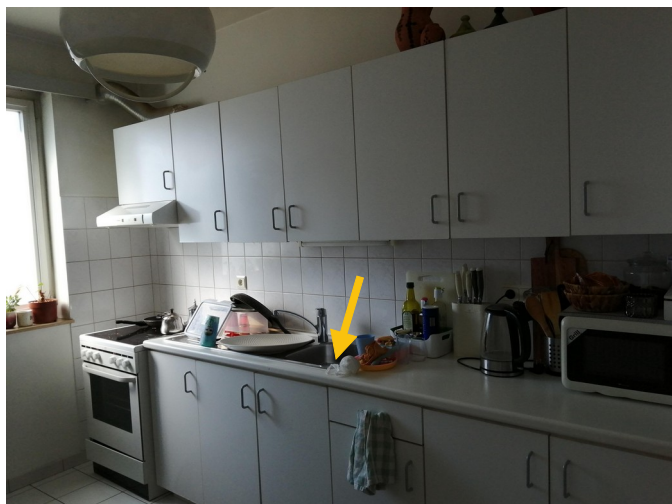
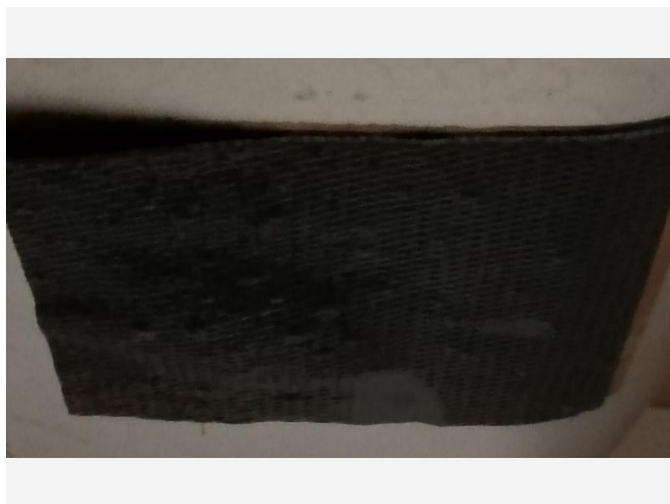
## Fiche 4: anti-bonsplaat spoeltafel

### Conclusie

Geen asbest

| # | Type | Referentie | Resultaat |
|---|---|---|---|
| 4.1 | Puntmonster | 6020115062 1129400 Anti-bonsplaat - app. 101 | Geen asbest |

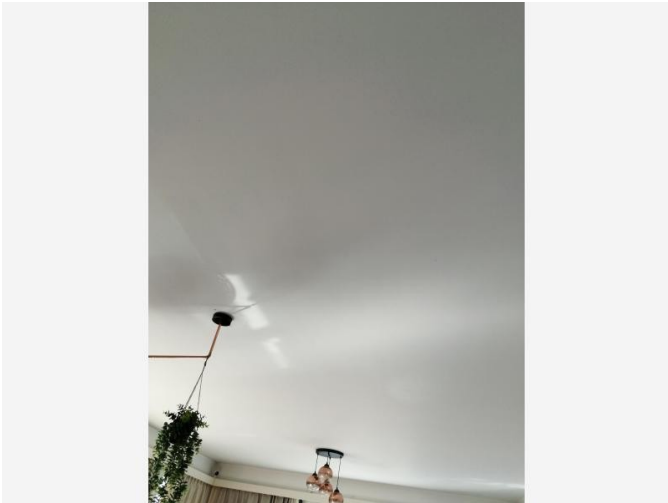
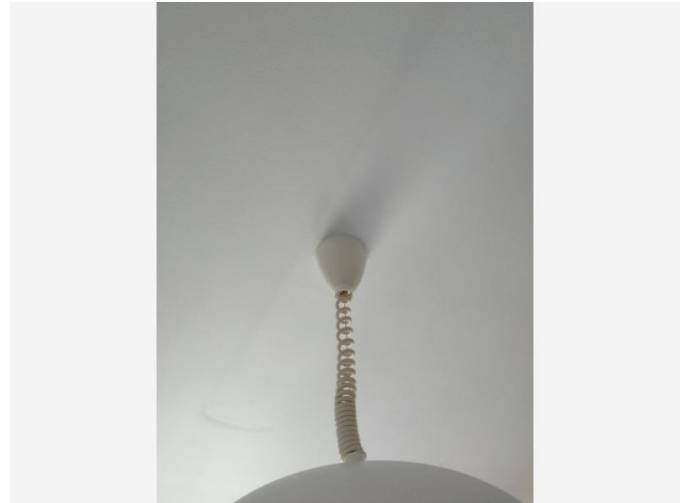
## Fiche 5: gips plafonds

### Conclusie

Geen asbest

| # | Type | Referentie | Resultaat |
|---|---|---|---|
| 5.1 | Mengmonster | 6020115063 1129399 Gips plafonds - app. 101 | Geen asbest |
