# Asbestinventarisatetest

Esdoorndreef 1/201, 2100 Antwerpen

Attestnummer : **20250510-000148.000**

Uitgegeven op : **10.05.2025**

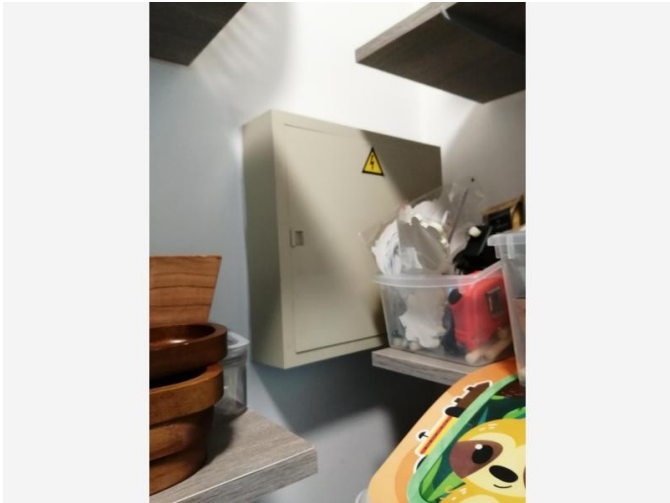
Vrije foto

kast in pvc, uitrusting modulair

| Primaire drager | Communicatie en elektrische infrastructuur en uitrusting |

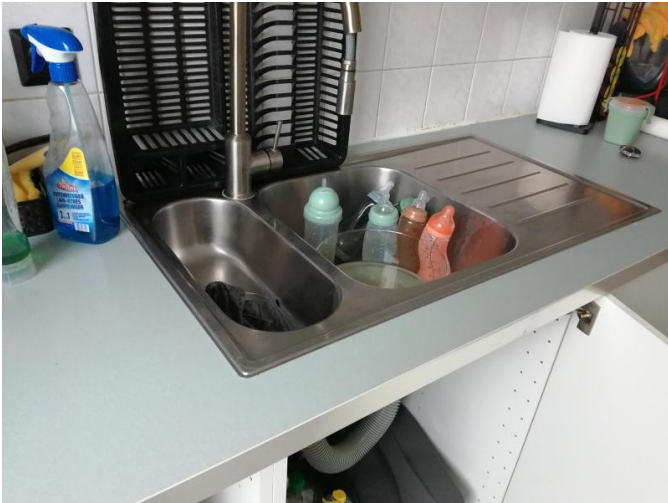
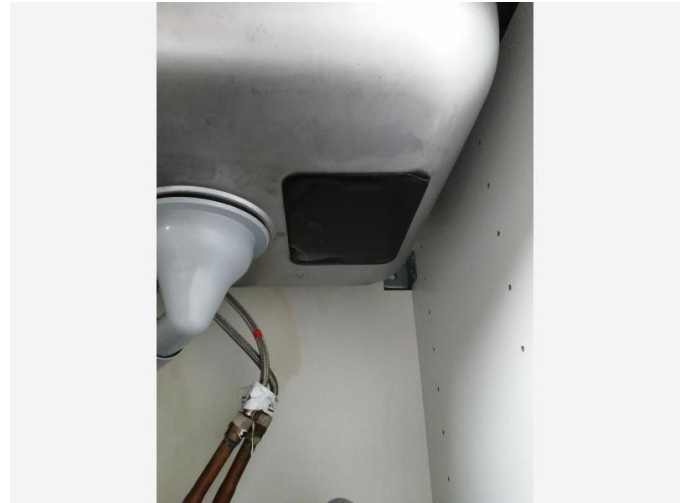
## Fiche 3: anti-bonsplaat spoeltafel

Geen asbest

| # | Type | Referentie | Resultaat |
|---|---|---|---|
| 3.1 | Puntmonster | 6020115072 1129403 Anti-bonsplaat - app. 201 | Geen asbest |

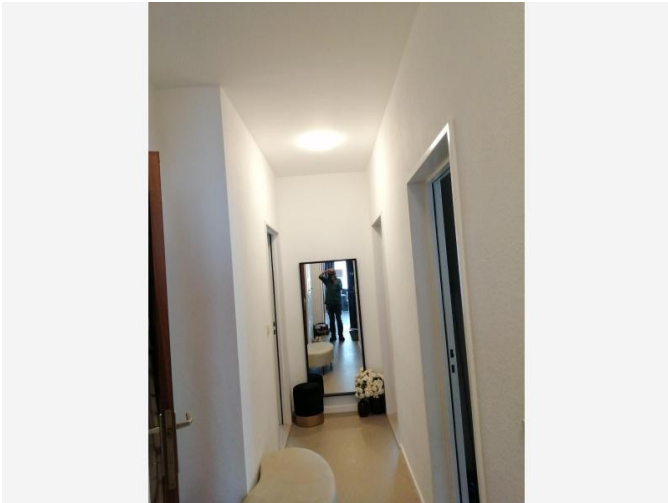
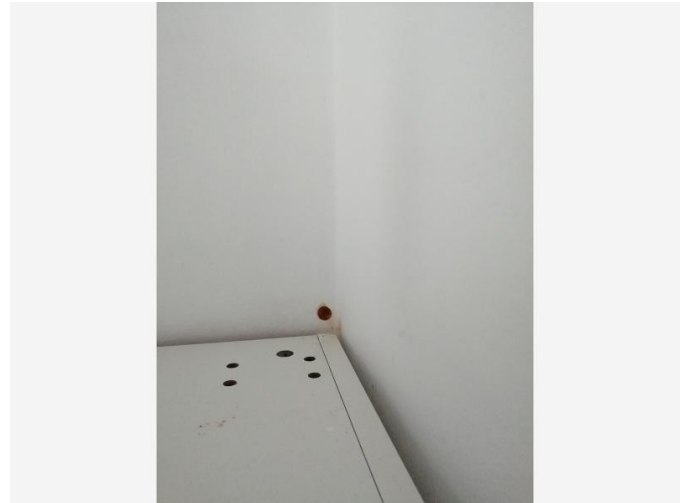
## Fiche 4: gips wanden

Geen asbest

| # | Type | Referentie | Resultaat |
|---|---|---|---|
| 4.1 | Mengmonster | 6020115073 1129401 Gips wand - app. 201 | Geen asbest |

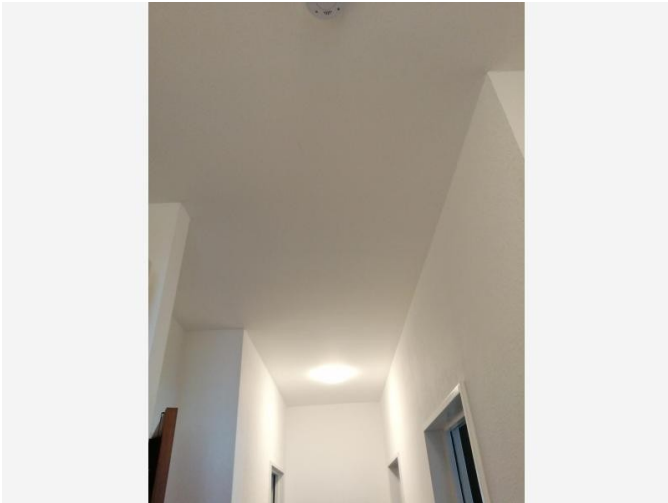
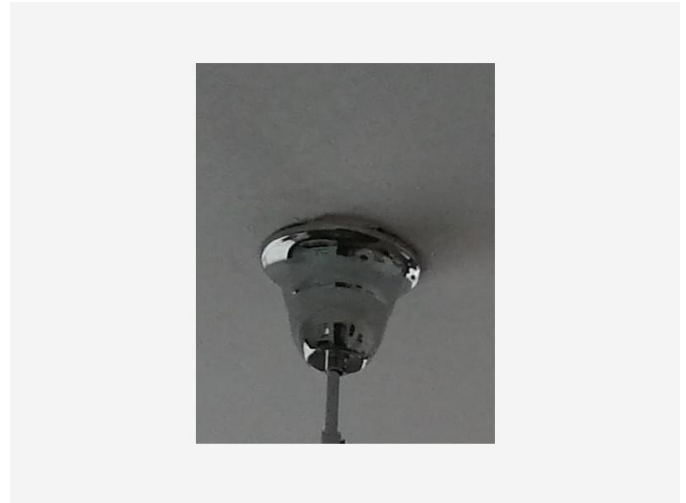
## Fiche 5: gips plafonds

Geen asbest

| # | Type | Referentie | Resultaat |
|---|---|---|---|
| 5.1 | Mengmonster | 6020115071 1129402 Gips plafonds - app. 201 | Geen asbest |
