# Asbestinventarisatetest

Esdoorndreef 1/301, 2100 Antwerpen

Attestnummer : 20250510-000149.000

**Asbestveilig** (maar mogelijk niet asbestvrij)

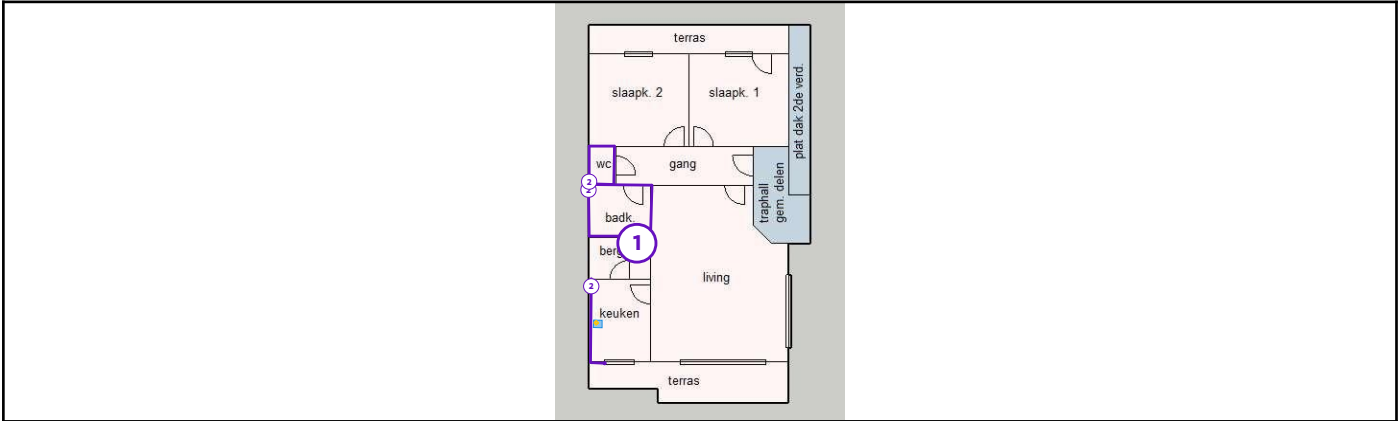
# Plan 1.1: grondplan app. 301

| Beschrijving | Type | Actie |
|---|---|---|
| 1. verdeelbord electra | Advies | - |
| 2. tegellijm | Advies | - |
| 3. anti-bonsplaat spoeltafel | Geen asbest | - |

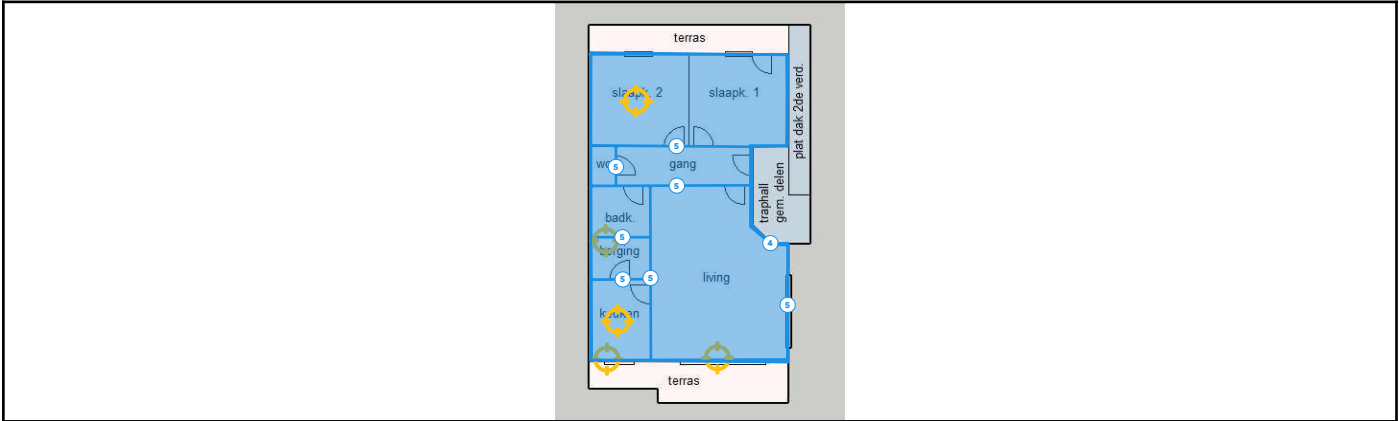
# Plan 1.2: gipsplan app. 301

| Beschrijving | Type | Actie |
|---|---|---|
| 4. gips plafonds | Geen asbest | - |
| 5. gips wanden | Geen asbest | - |

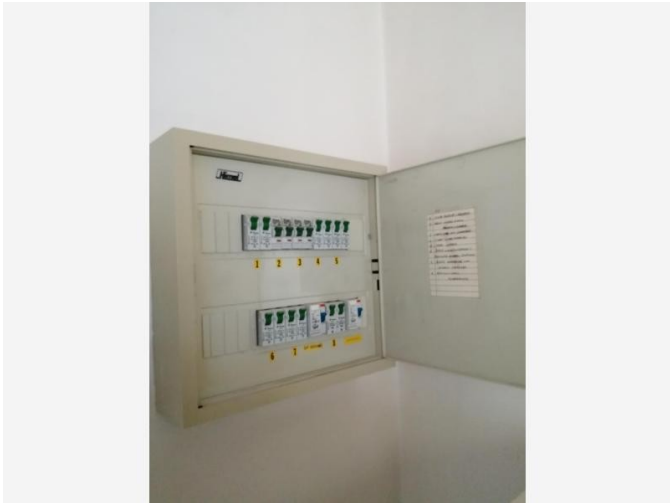
Vrije foto

kast in pvc, uitrusting modulair

| Primaire drager | Communicatie en elektrische infrastructuur en uitrusting |

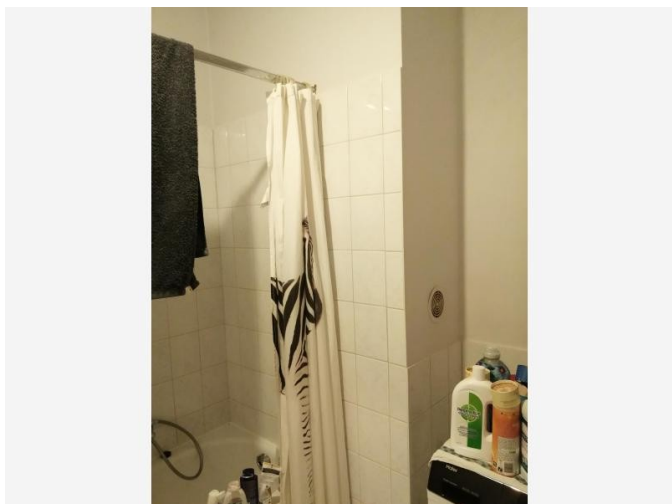
Vrije foto

toepassing niet waarneembaar

staalname enkel mogelijk mits destructief onderzoek

| Primaire drager | Binnenwand |

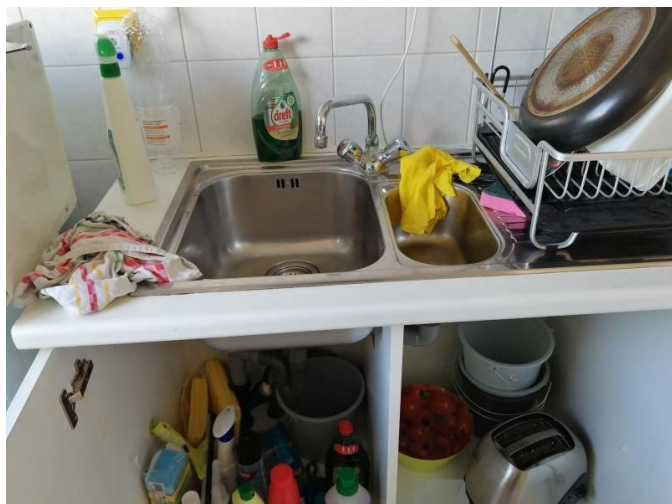
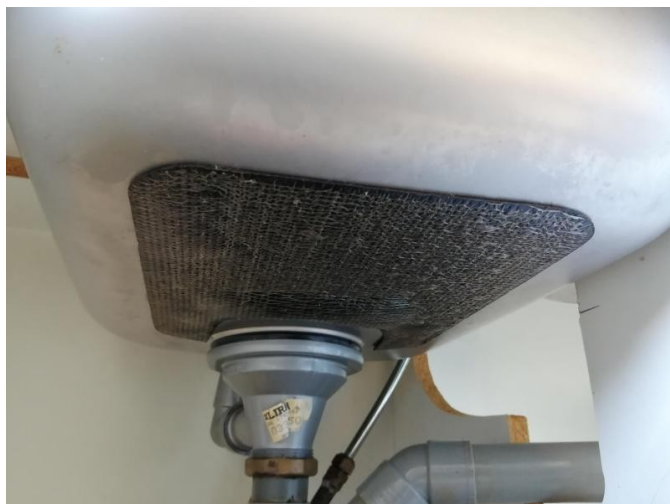
## Fiche 3: anti-bonsplaat spoeltafel

Geen asbest

| # | Type | Referentie | Resultaat |
|---|---|---|---|
| 3.1 | Puntmonster | 6020115059 1129406 Anti-bonsplaat - app. 301 | Geen asbest |

| Bindmiddel van materiaal | Bitumen (roofing, teer, asfalt) |
| Gebondenheid op basis van bindmiddel | Hecht |

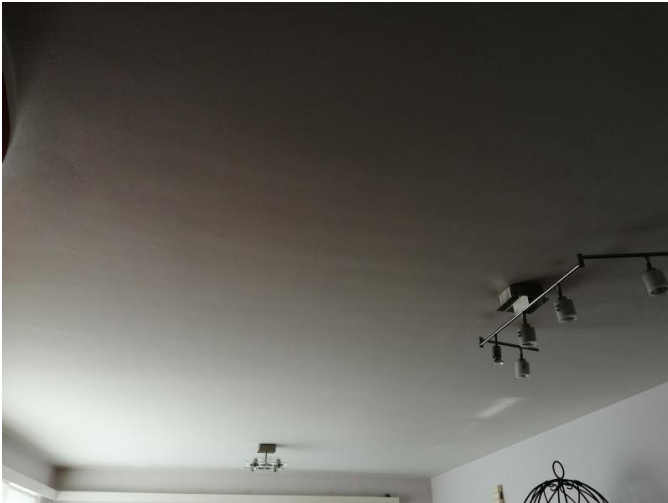
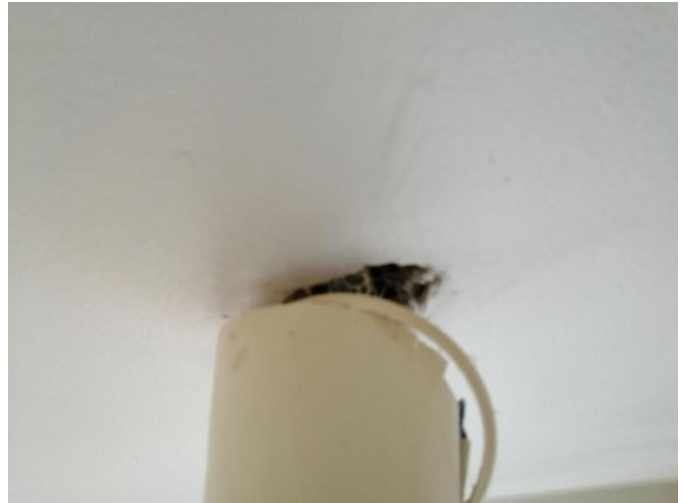
## Fiche 4: gips plafonds

Geen asbest

| # | Type | Referentie | Resultaat |
|---|---|---|---|
| 4.1 | Mengmonster | 6020115060 1129405 Gips plafonds - app. 301 | Geen asbest |

| Bindmiddel van materiaal | Gips - kalk |
| Gebondenheid op basis van bindmiddel | Niet-hechtgebonden |

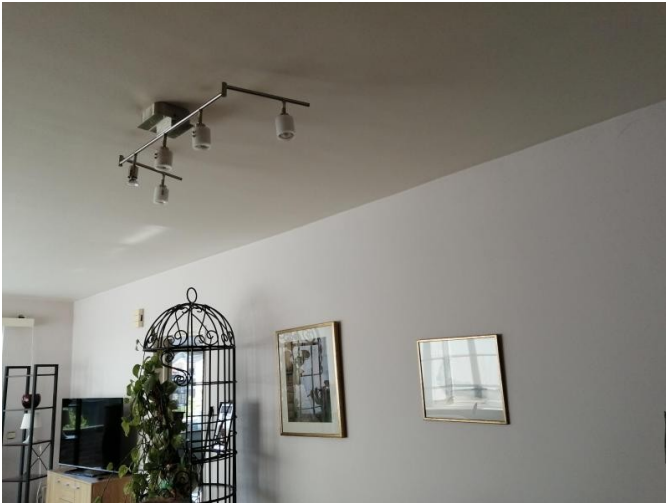
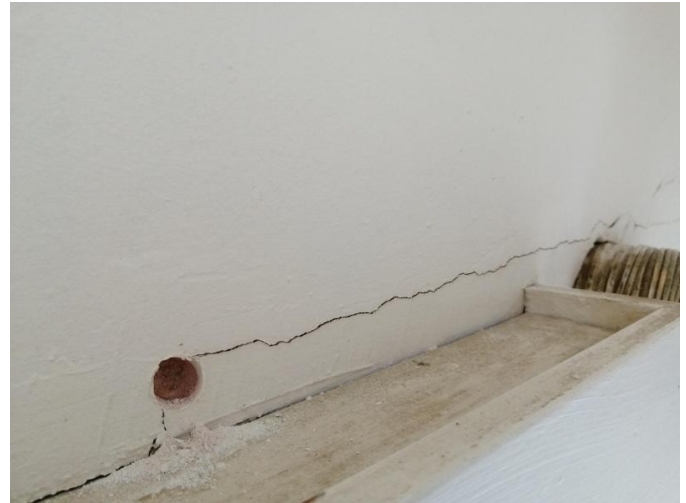
## Fiche 5: gips wanden

Geen asbest

| # | Type | Referentie | Resultaat |
|---|---|---|---|
| 5.1 | Mengmonster | 6020115061 1129404 Gips wanden - app. 301 | Geen asbest |

| Bindmiddel van materiaal | Gips - kalk |
| Gebondenheid op basis van bindmiddel | Niet-hechtgebonden |
