# Asbestinventarisatetest

Boterlaarbaan 229/001, 2100 Antwerpen

Attestnummer : 20250510-000144.000

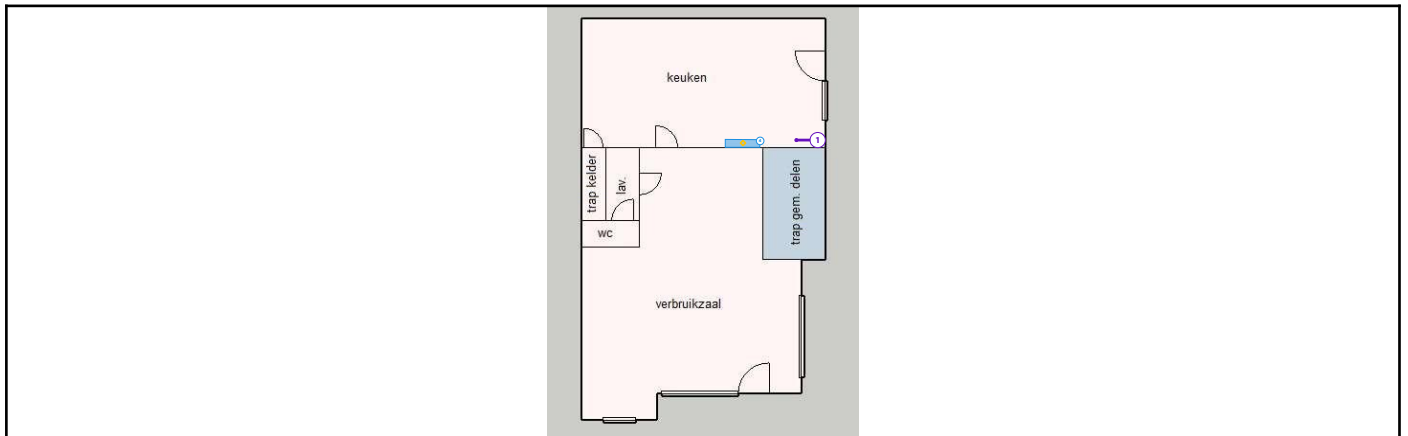
## Plan 1.1: grondplan Gelijkvloers

| Beschrijving | Type | Actie |
|---|---|---|
| 1. verdeelbord electra | Advies | - |
| 4. anti-bonsplaat spoeltafel | Geen asbest | - |

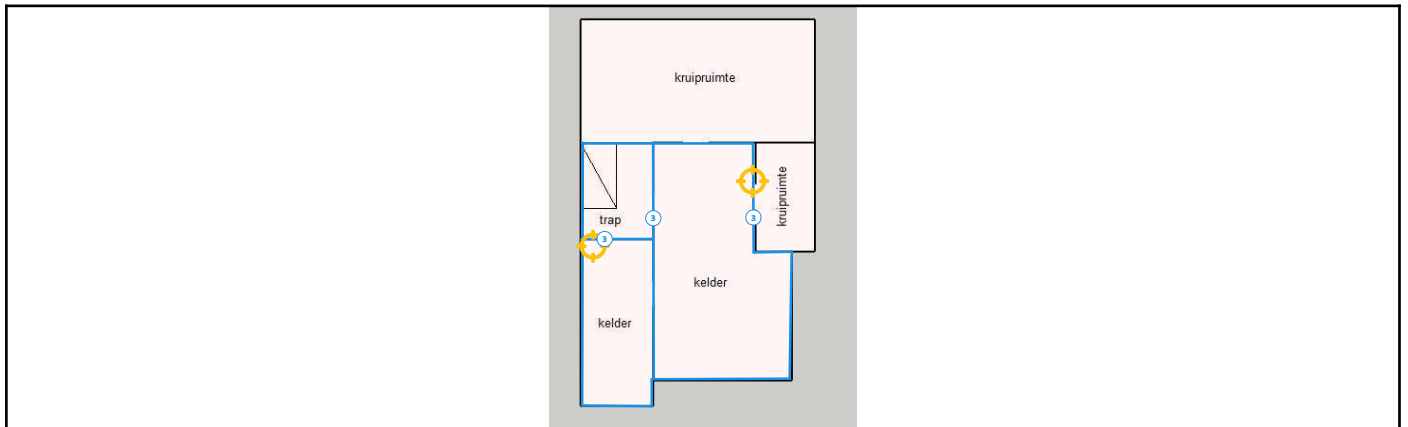
## Plan 1.2: grondplan kelder

| Beschrijving | Type | Actie |
|---|---|---|
| 3. bezetting kelderwand | Geen asbest | - |

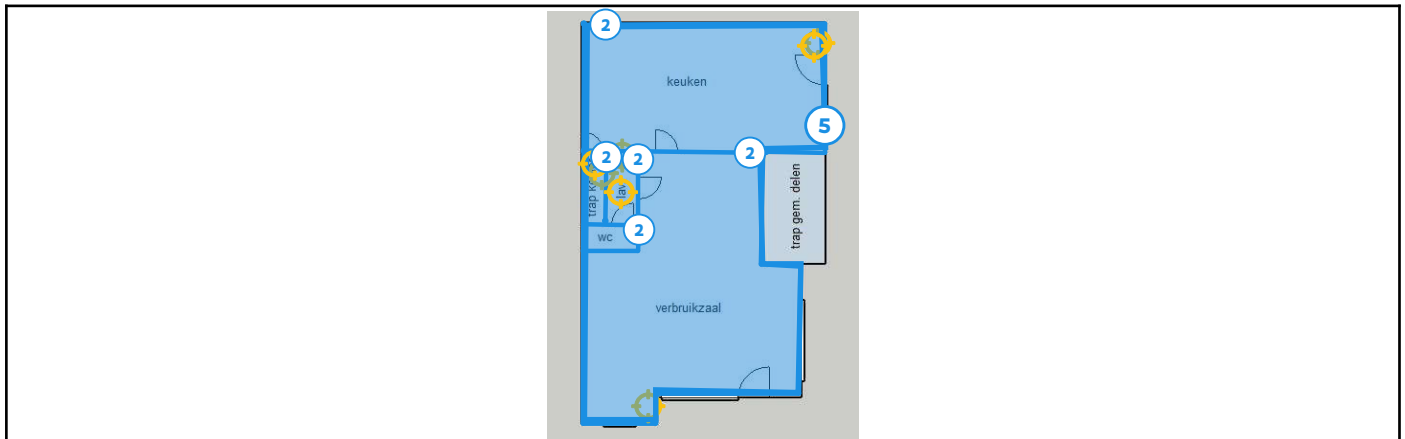
## Plan 1.3: gipsplan gelijkvloers

| Beschrijving | Type | Actie |
|---|---|---|
| 2. gips wanden | Geen asbest | - |
| 5. gips plafonds | Geen asbest | - |

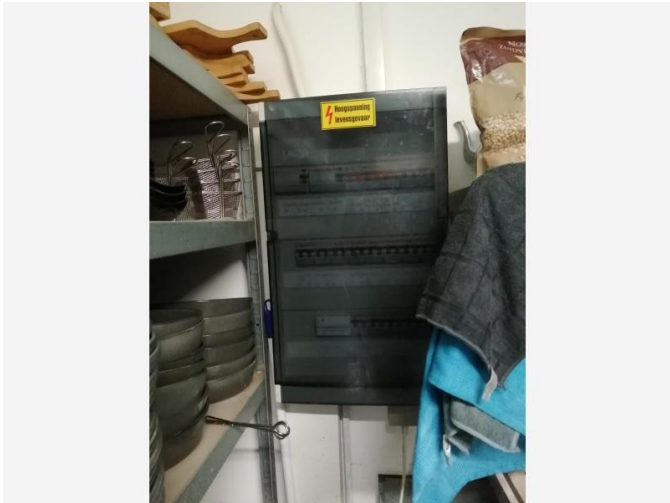
Vrije foto

Bord in pvc, uitgerust met modulaire apparatuur

Geen asbest

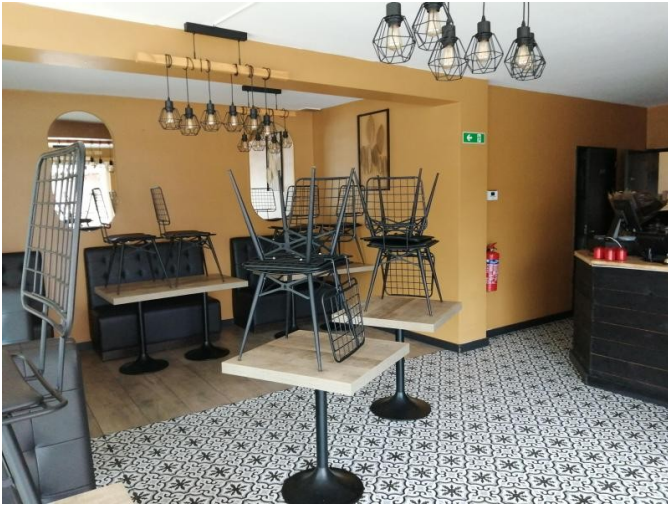
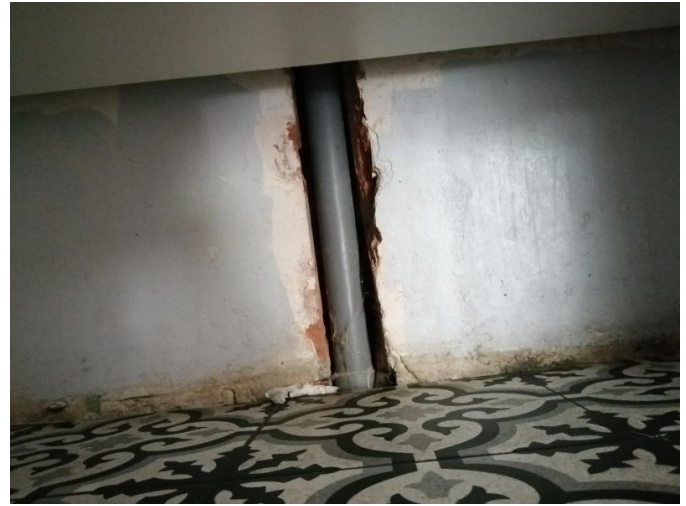
## Fiche 2: gips wanden

Geen asbest

| # | Type | Referentie | Resultaat |
|---|---|---|---|
| 2.1 | Mengmonster | 6020115066 1129394 Gips wanden – gelijkvloers | Geen asbest |

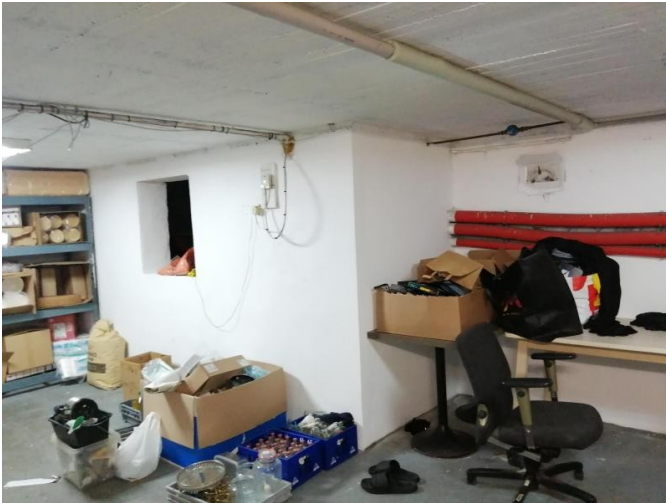
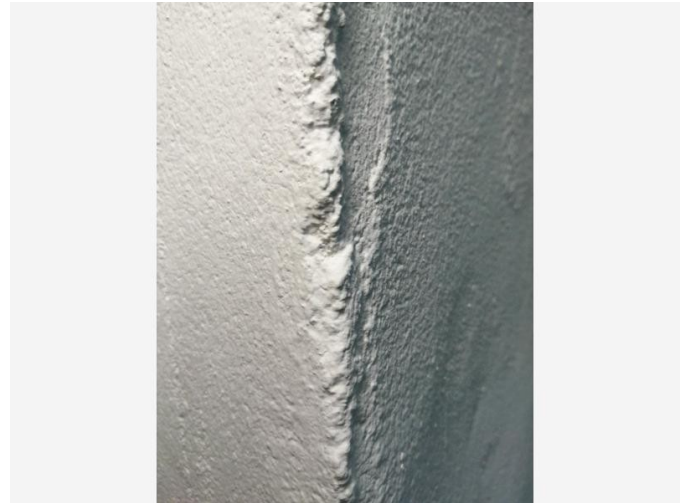
## Fiche 3: bezetting kelderwand

Geen asbest

| # | Type | Referentie | Resultaat |
|---|---|---|---|
| 3.1 | Mengmonster | 6020115065 1129396 Bezetting kelder - Gelijkvloers | Geen asbest |

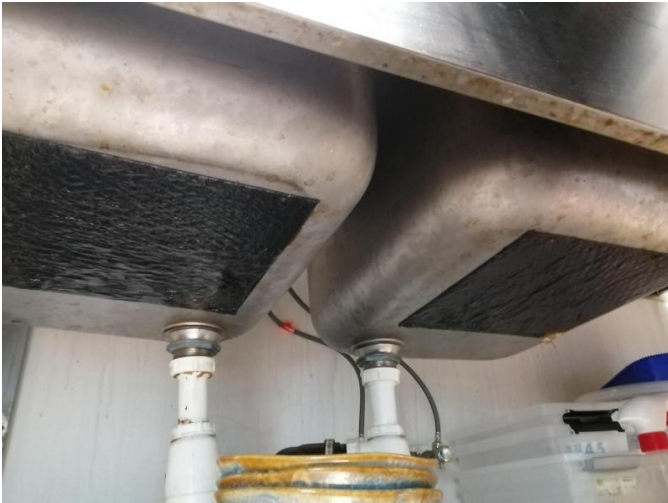
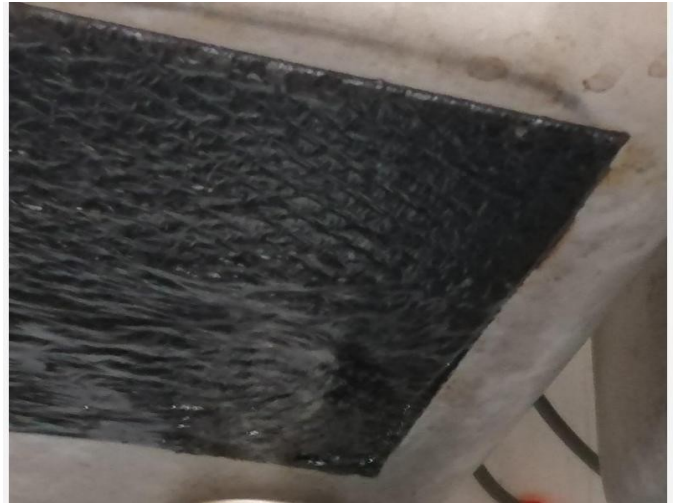
## Fiche 4: anti-bonsplaat spoeltafel

Geen asbest

| # | Type | Referentie | Resultaat |
|---|---|---|---|
| 4.1 | Puntmonster | 6020115068 1129395 2 Anti-bonsplaat Gelijkvloers | Geen asbest |

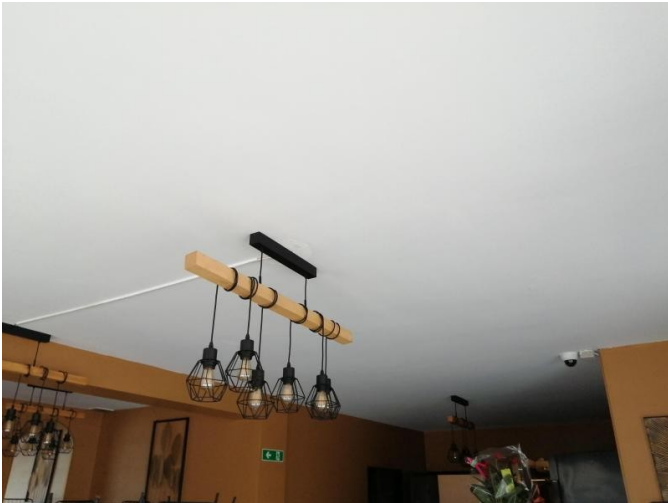
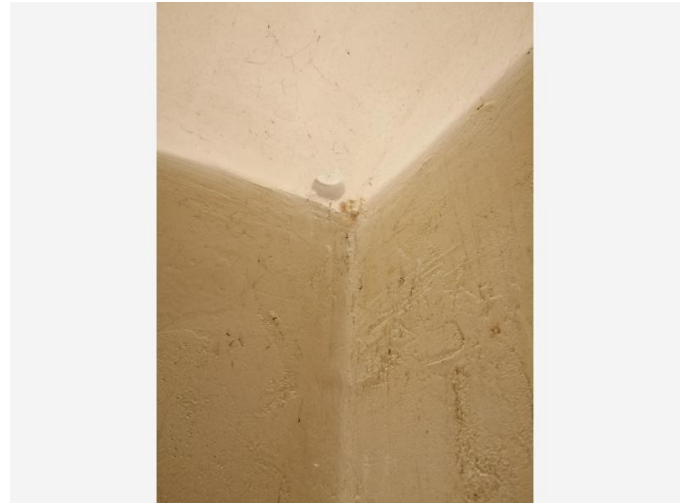
## Fiche 5: gips plafonds

Geen asbest

| # | Type | Referentie | Resultaat |
|---|---|---|---|
| 5.1 | Mengmonster | 6020115067 1129397 Gips plafonds - Gelijkvloers | Geen asbest |
