# Asbestinventarisatetest

Lichtaartseweg 196, 2200 Herentals

Attestnummer : 20231128-000343.000

Uitgegeven op : 28.11.2023

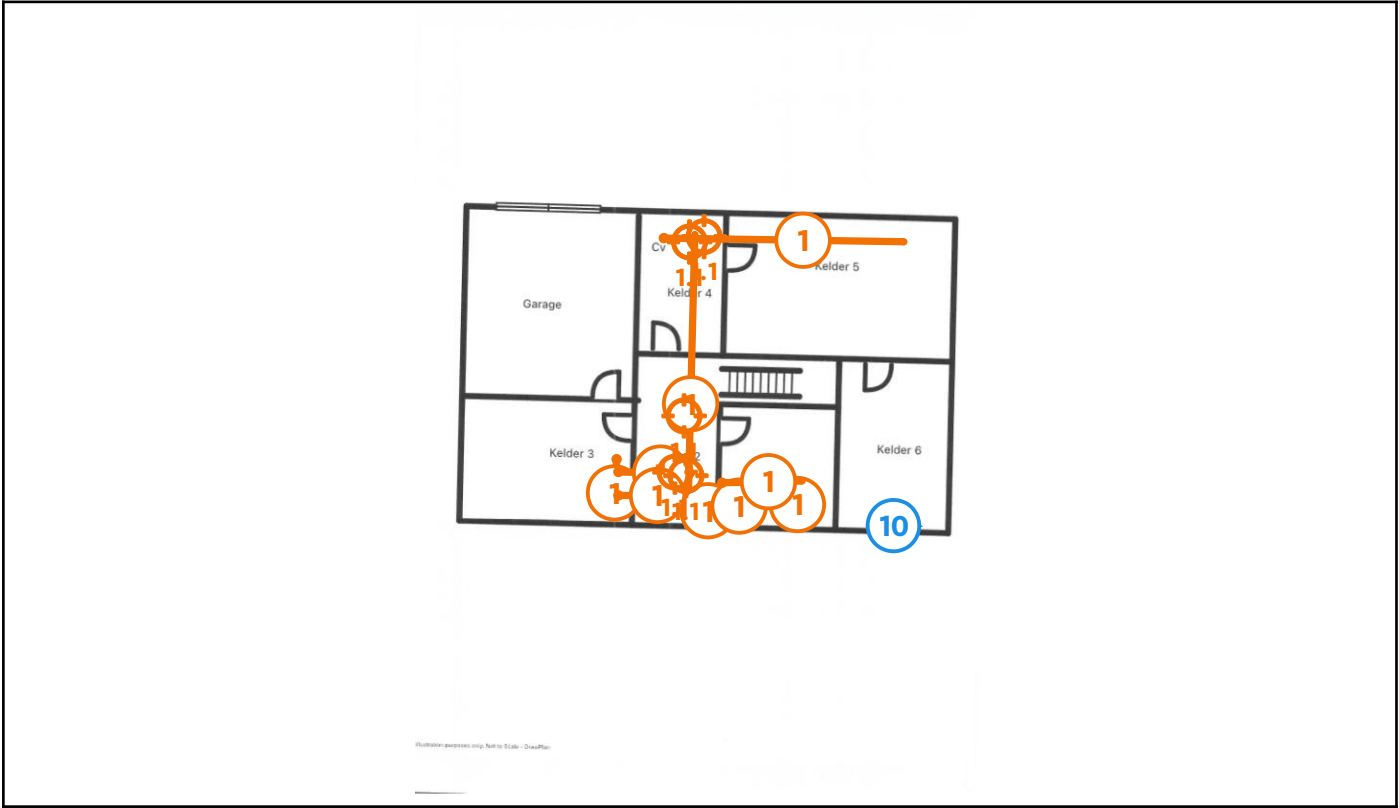
# Plan 1.2: kelder

| Beschrijving | Type | Actie |
|---|---|---|
| 1. leidingisolatie kelders rechte stukken en bochten | Asbestmateriaal | Verwijderen |
| 10. vloertegel in kelder | Geen asbest | - |

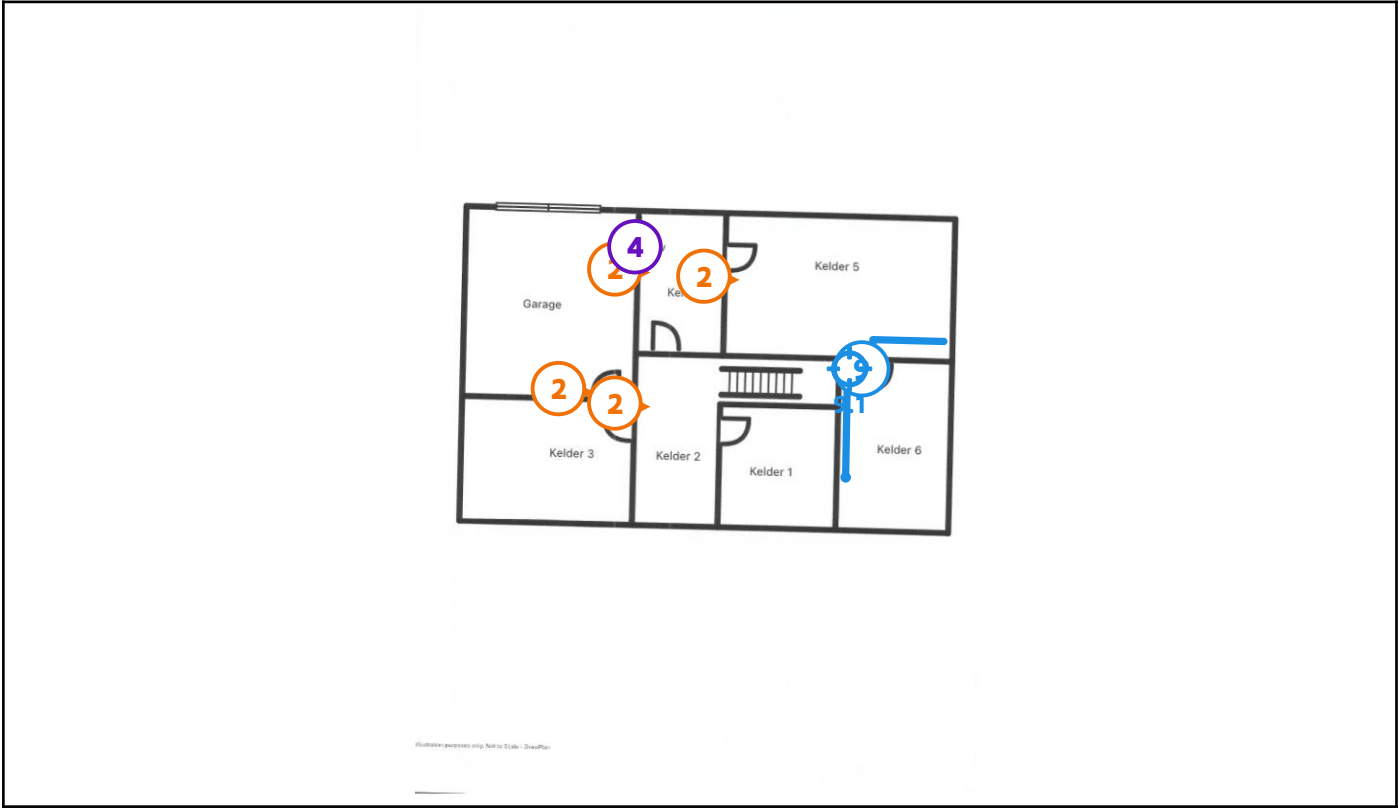
# Plan 1.3: kelder

| Beschrijving | Type | Actie |
|---|---|---|
| 2. schakelaars en verdeelkasten in kelder | Asbestmateriaal | Maatregelen nemen |
| 4. cv installatie | Advies | - |
| 9. roofing rond leidingen kelder | Geen asbest | - |

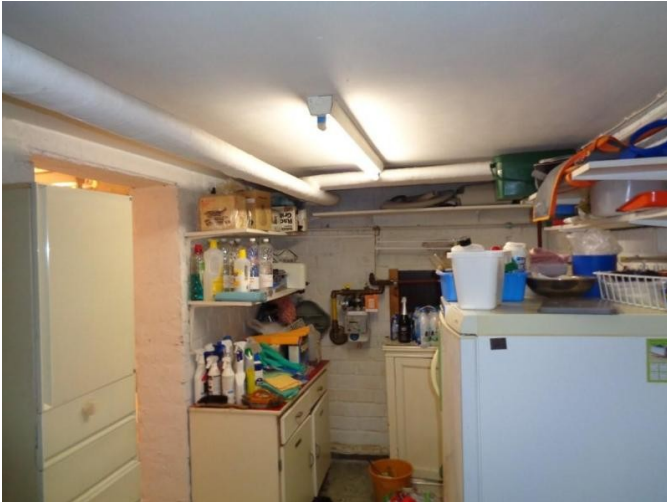
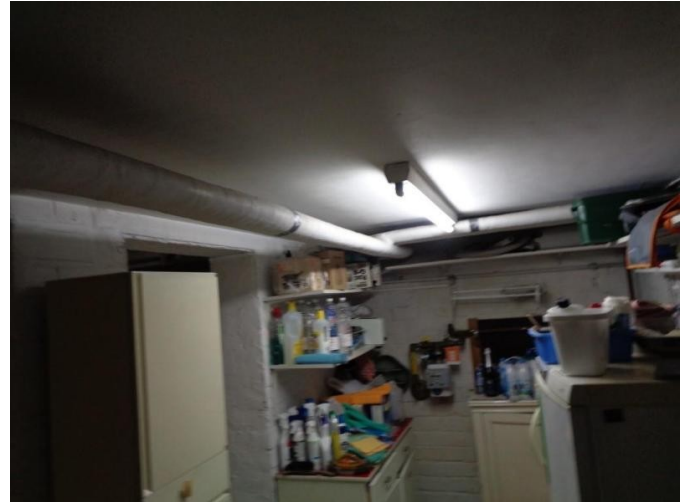
# Fiche 1: leidingisolatie kelders rechte stukken en bochten

Asbestmateriaal

Het asbestmateriaal valt onder de mijlpaal van 2034.

| Eindbeoordeling materiaalisico | Verhoogd materiaalisico en/of verhoogde kans op vezelvrijgave |

| Gebondenheid | Categorie 2: niet-hechtgebonden met matrix |
| Asbestsoort (vezeltype) | Amfibool aanwezig, uitgezonderd crocidoliet |
| Asbestconcentratie | Hoog ( $\geq 50\%$ ) |
| Afschermingsgraad van het gehele materiaal | Geheel of deels (ook) vrij aan de binnenlucht |
| Toestand van het materiaal | Licht beschadigd, licht verweerd. Intact materiaal type Pical – asbestboard of categorie III 'gebondenheid' |

| # | Type | Referentie | Resultaat |
|---|---|---|---|
| 1.1 | Mengmonster | 1.3 | Amosiet |

| Beschrijving | leidingisolatie kelders rechte stukken en bochten |
| Asbestmateriaal | In-situ afwerkingslagen - Thermische isolatie |

Verwijderen

- Zorg voor een veilig beheer. Vermijd het beschadigen van het asbestmateriaal. Controleer de toestand jaarlijks op wijzigingen.
- Scherm in afwachting van verwijdering het asbestmateriaal af van luchtstromingen en verstoring: bijvoorbeeld door het te verpakken, te fixeren, af te dekken, signalisatie - afbakening aan te brengen, ...
- Zorg voor een veilig beheer en verwijder dit asbestmateriaal wanneer het bij werken eenvoudig bereikbaar wordt. Controleer de toestand jaarlijks op wijzigingen.

- Hermetische zone (erkend asbestverwijderaar)  
enkel te verwijderen in hermetische zone door erkend verwerker

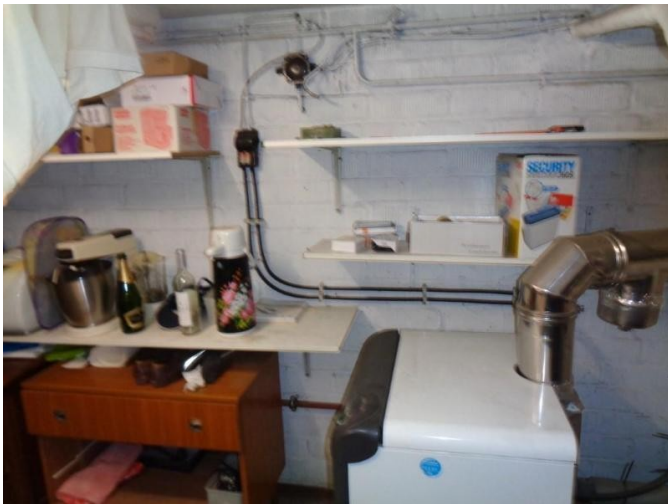
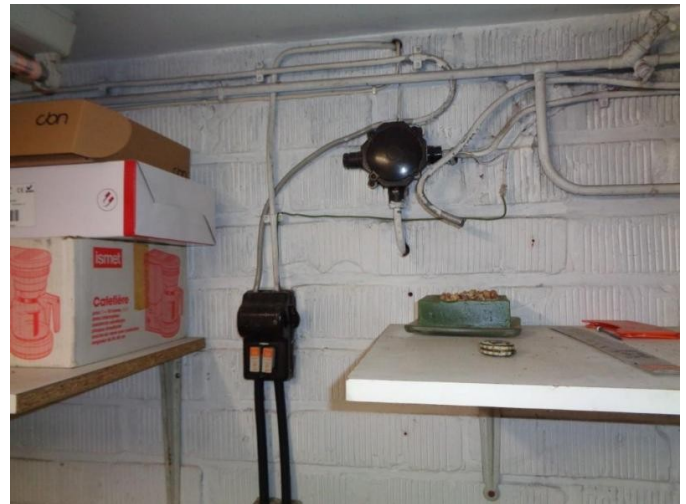
Het asbestmateriaal valt onder de mijlpaal van 2040.

| Eindbeoordeling materiaalrisico | Verhoogd materiaalrisico en/of verhoogde kans op vezelvrijgave |

| Gebondenheid | Categorie 1: hechtgebonden in oorsprong |
| Asbestsoort (vezeltype) | Crocidoliet aanwezig |
| Asbestconcentratie | Laag (< 50%) |
| Toestand van het materiaal | Licht beschadigd, licht verweerd. Intact materiaal type Pical – asbestboard of categorie III 'gebondenheid' |

| Beschrijving | schakelaars en verdeelkasten in kelder |
| Asbestmateriaal | Plaat, paneel, tablet - Type Bakeliet |
| Eenvoudig bereikbaar | Nee<br>• Verwijdering tast de bouwkundige integriteit aan. |

Maatregelen nemen

- Zorg voor een veilig beheer. Vermijd het beschadigen van het asbestmateriaal. Controleer de toestand jaarlijks op wijzigingen.

- Eenvoudige handelingen: mag via doe-het-zelf of door werknemer(s) met opleidingsattest eenvoudige handelingen omzichtig te verwijderen wanneer deze eenvoudig bereikbaar en wegneembaar worden.  
niet breken of beschadigen

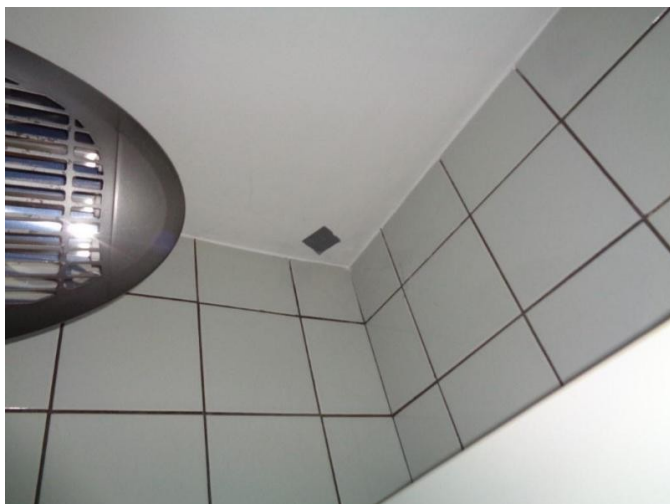
| (Asbest)materiaal | In-situ afwerkingslagen - Lijmlaag |

bij eventuele renovatie de lijmlaag achter de wandtegels in de badkamer analyseren

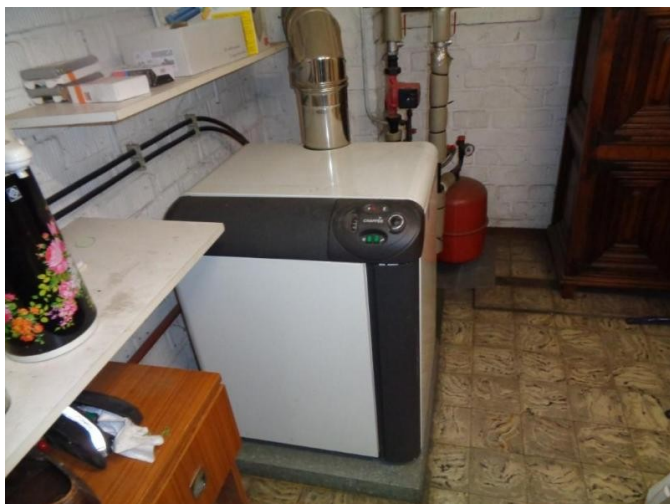
| (Asbest)materiaal | componenten in cv ketel |

na te vragen aan de installateur of er zich binnenin de cv installatie asbesthoudende pakkingen of componenten.

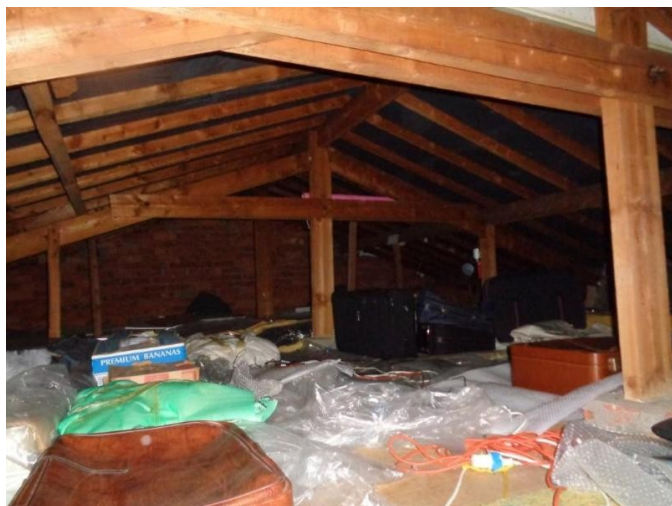
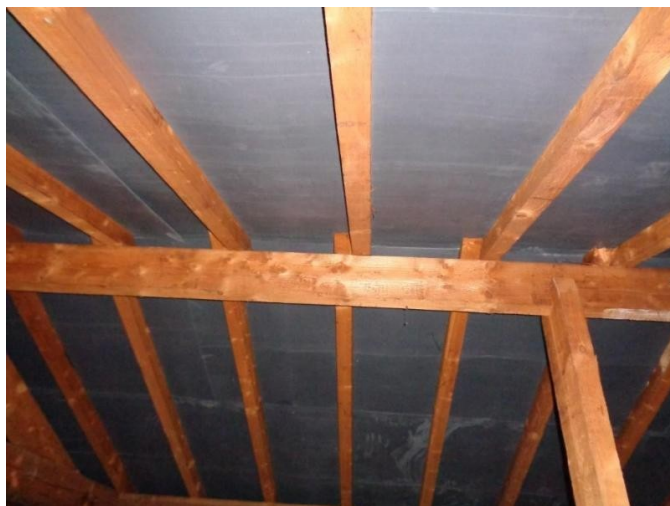
## Fiche 5: onderdak, woning

Geen asbest

| Opmerking | <p>het onderdak is kunstofplaat.</p> <p>geen visuele asbest te zien</p> |

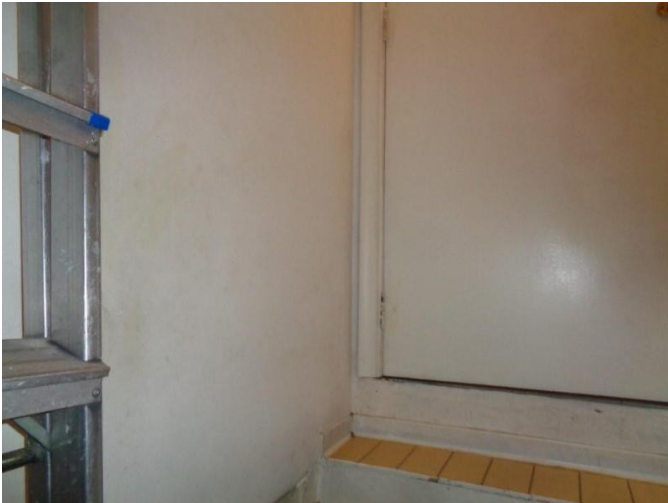
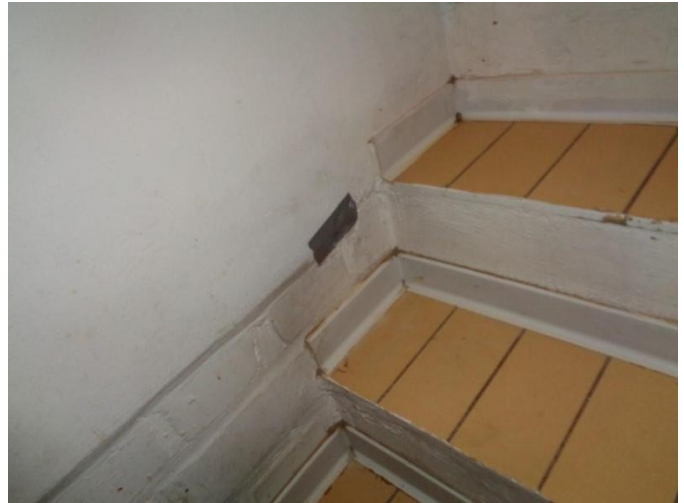
Geen asbest

| # | Type | Referentie | Resultaat |
|---|---|---|---|
| 6.1 | Mengmonster | 1.1 | Geen asbest |

| Beschrijving | bepleistering muren woning |

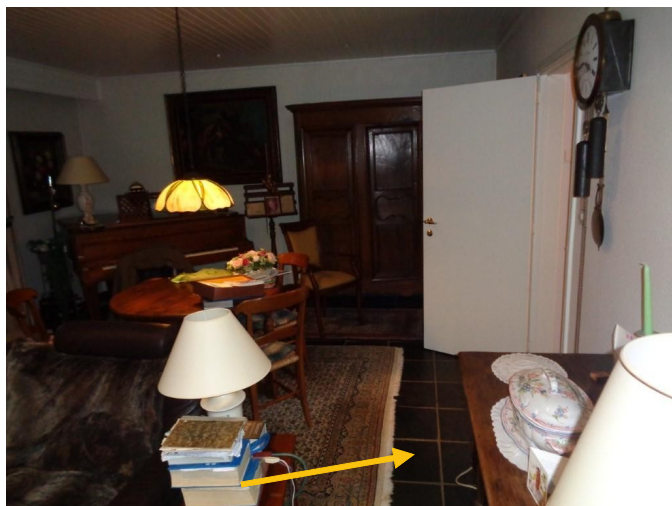
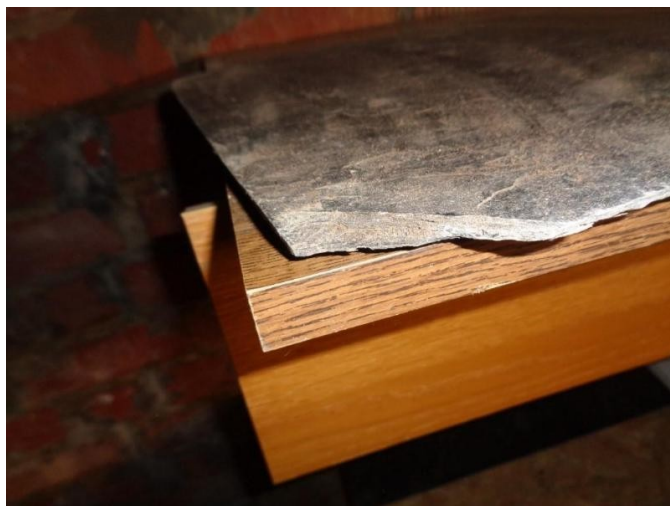
## Fiche 7: vloertegel woonkamer /hal

Geen asbest

| # | Type | Referentie | Resultaat |
|---|---|---|---|
| 7.1 | Puntmonster | 1.4 | Geen asbest |

| Opmerking | <p>betreft de vloer van de hal en de vloer van de woonkamer.</p> <p>de staalname is gebeurd op een reserve tegel die zich in de kelder bevond</p> |

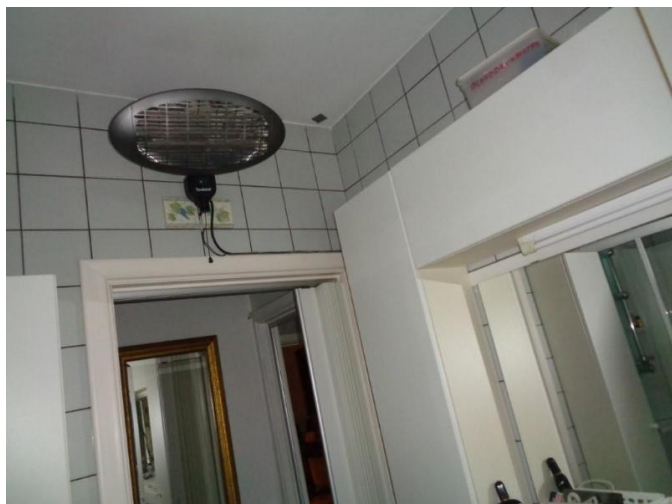
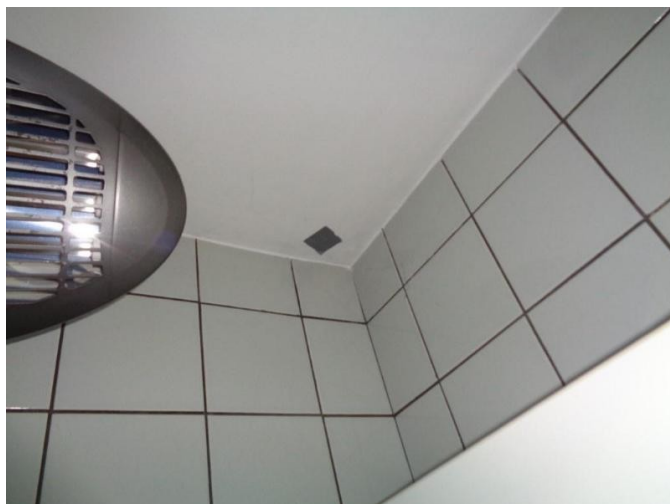
## Fiche 8: bepleistering plafonds woning

Geen asbest

| # | Type | Referentie | Resultaat |
|---|---|---|---|
| 8.1 | Mengmonster | 1.2 | Geen asbest |

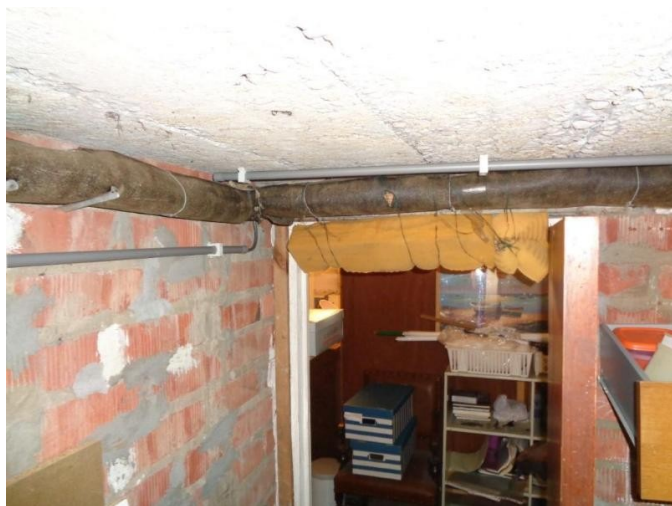
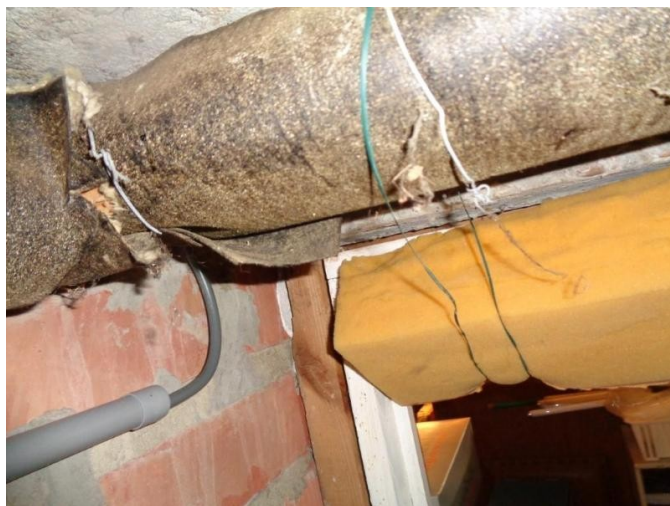
## Fiche 9: roofing rond leidingen kelder

Geen asbest

| # | Type | Referentie | Resultaat |
|---|---|---|---|
| 9.1 | Puntmonster | 1.5 | Geen asbest |

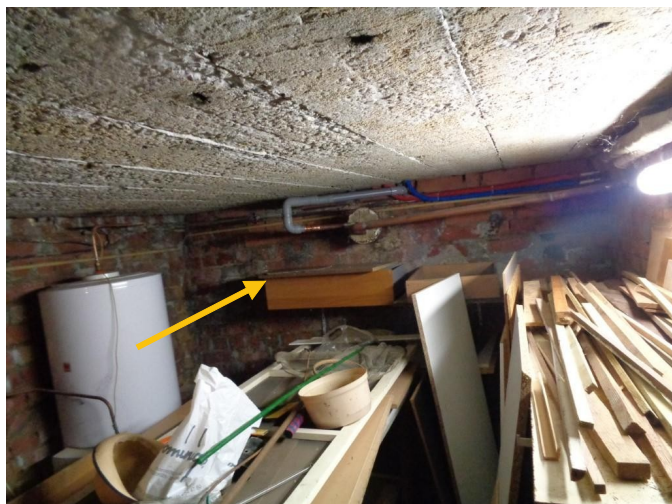
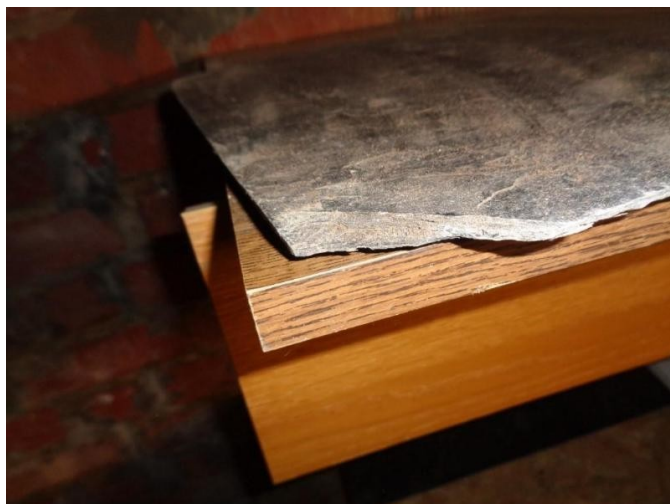
## Fiche 10: vloertegel in kelder

Afvalstof, geen asbest

| Type afvalstof | Betreft stock-voorraad of gedemonteerde materialen |
