# Asbestinventarisat attest

Poststraat 25/2, 9280 Lebbeke

Attestnummer : 20251117-000021.000

Uitgegeven op : 17.11.2025

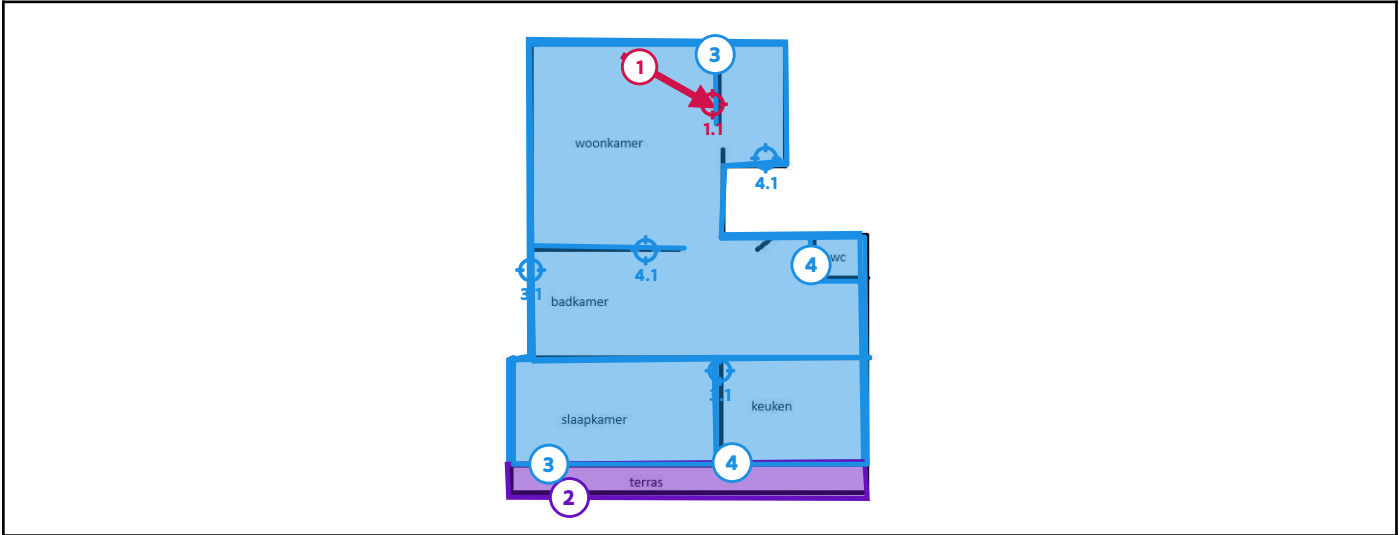
# Plan 1.1: plan

| Beschrijving | Type | Actie |
|---|---|---|
| 1. Kachelkoord | Asbestmateriaal | Dringend verwijderen |

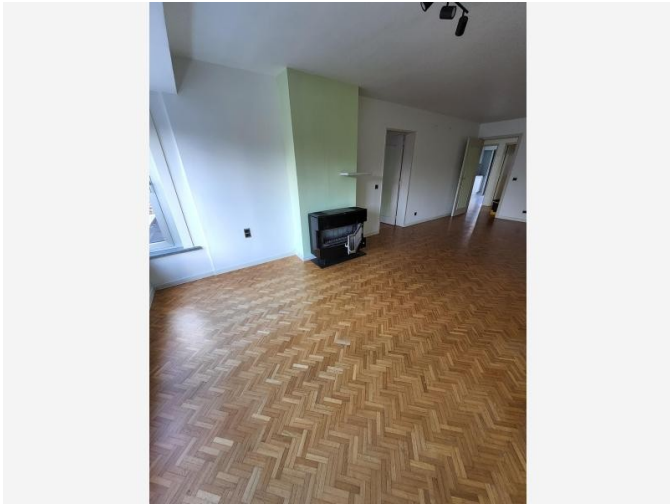
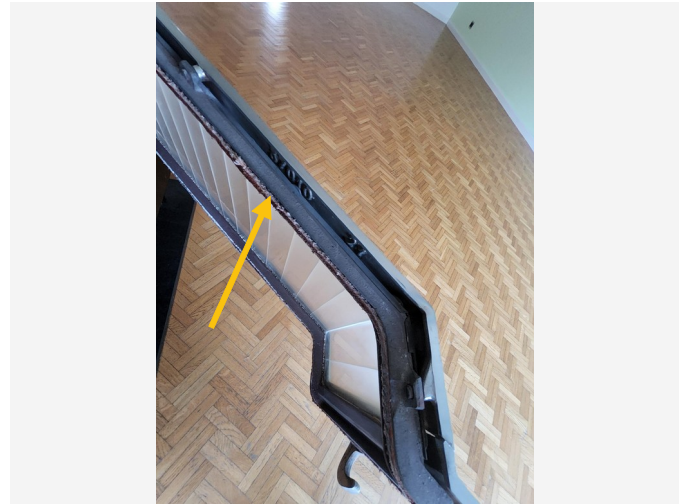
Overzichtsfoto

Detailfoto

Het asbestmateriaal valt onder de mijlpaal van 2034.

**Dringend verwijderen**

| Eindbeoordeling materiaalrisico | Hoog materiaalrisico en/of hoge kans op vezelvrijgave |

| Gebondenheid | Categorie 3: niet-hechtgebonden met weinig of geen matrix |
| Asbestsoort (vezeltype) | Alleen chrysotiel |
| Asbestconcentratie | Hoog ( $\geq 50\%$ ) |
| Afschermingsgraad van het gehele materiaal | Geheel of deels (ook) vrij aan binnenluchtstromen |
| Toestand van het materiaal | Matig beschadigd, matig verweerd |

| # | Type | Referentie | Resultaat |
|---|---|---|---|
| 1.1 | Puntmonster | MM03 | Chrysotiel |

| Beschrijving | Kachelkoord |

- Zorg voor een veilig beheer. Vermijd het beschadigen van het asbestmateriaal. Controleer de toestand jaarlijks op wijzigingen.
- Verwijder dit asbestmateriaal zo snel mogelijk. Volg de toestand goed op.

- Eenvoudige handelingen: mag via doe-het-zelf of door werknemer(s) met opleidingsattest eenvoudige handelingen  
Verwijder dit asbesthoudend touw door een nieuw touw. Gebruik handschoenen, FFP3 mondkap, wegwerpkledij. Verpakt deze dubbel en voer af naar een erkende locatie voor asbestafval. Bij het verwijderen de koord bevochtigen om stofvorming te voorkomen.

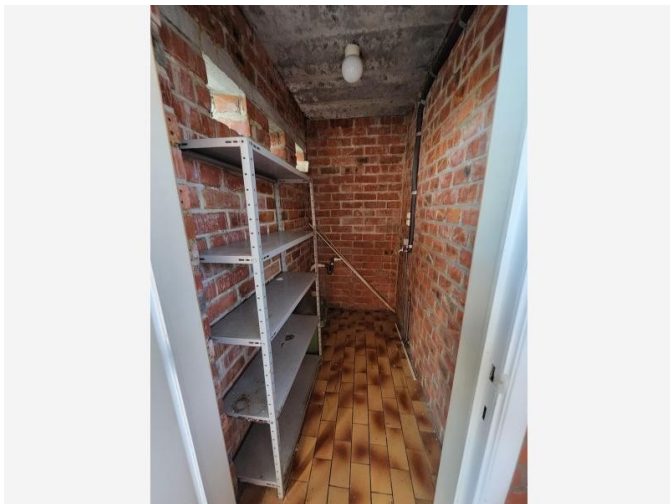
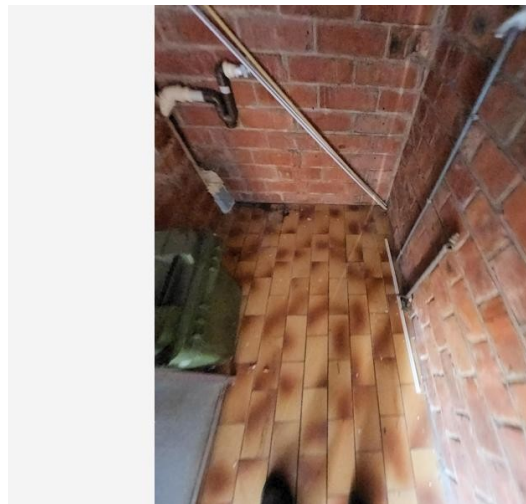
Situeringfoto

Detailfoto

Door het niet destructief onderzoek kan er niet nagegaan worden of de lijm van de tegels al dan niet asbesthoudend zijn.

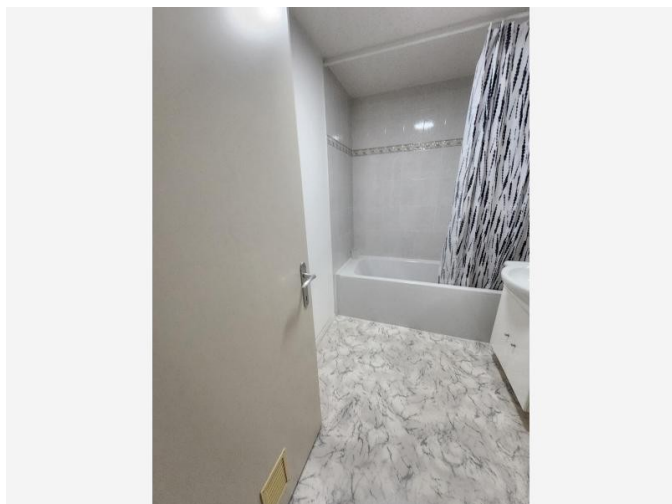
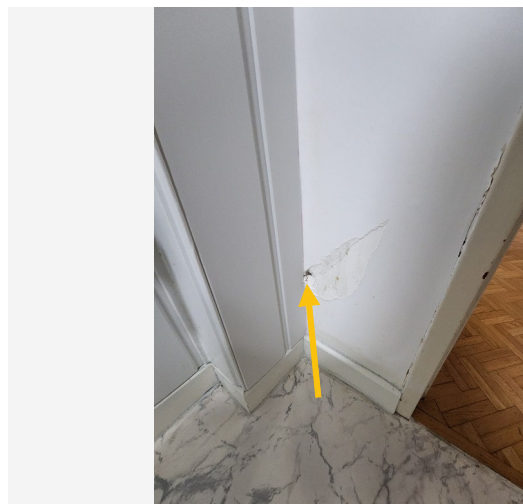
## Fiche 3: Pleisterwerk muren

Geen asbest

| # | Type | Referentie | Resultaat |
|---|---|---|---|
| 3.1 | Mengmonster | M01 | Geen asbest |

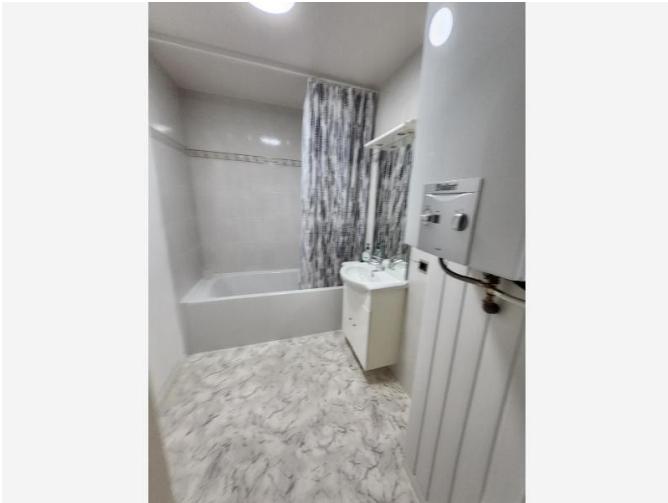
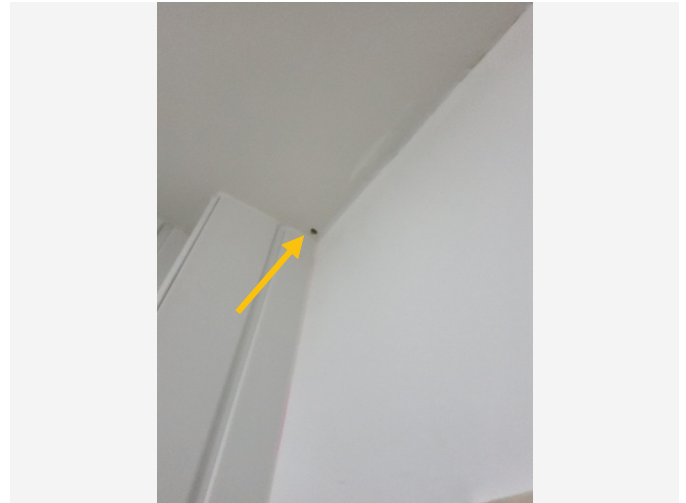
## Fiche 4: Pleisterwerk plafonds

Geen asbest

| # | Type | Referentie | Resultaat |
|---|---|---|---|
| 4.1 | Mengmonster | M02 | Geen asbest |

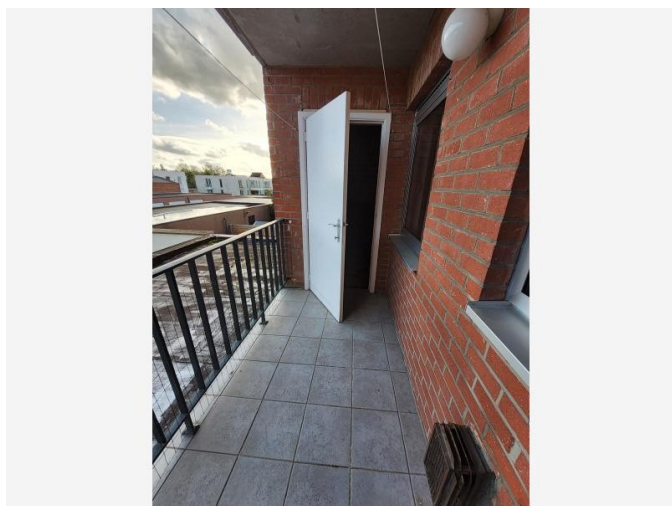
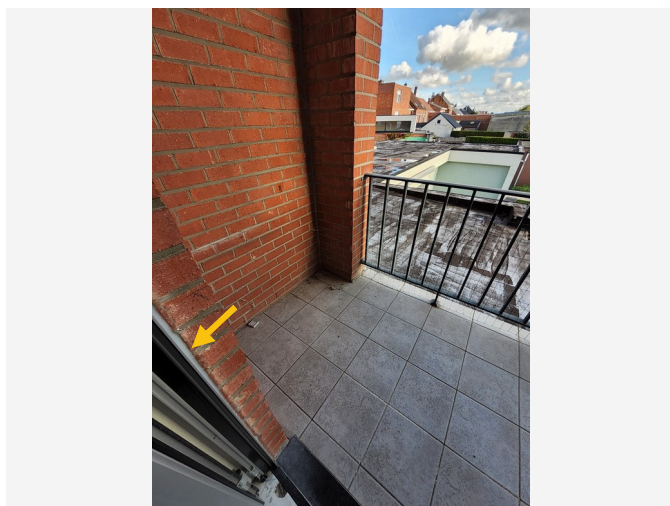
### Fiche 5: Mastiek / Kit ramen en deuren

| Beschrijving | Notitie | Terug te vinden op plannen |
|---|---|---|
| Fiche 5: Mastiek / Kit ramen en deuren | De ramen en deuren zijn afgekit met silicone en niet asbestverdacht. | - |

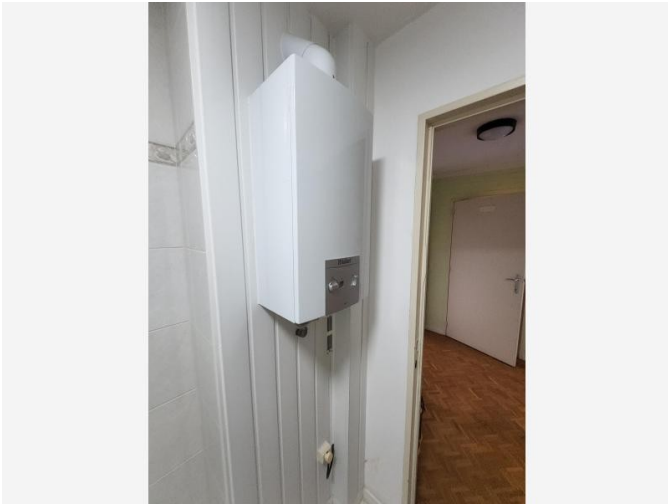
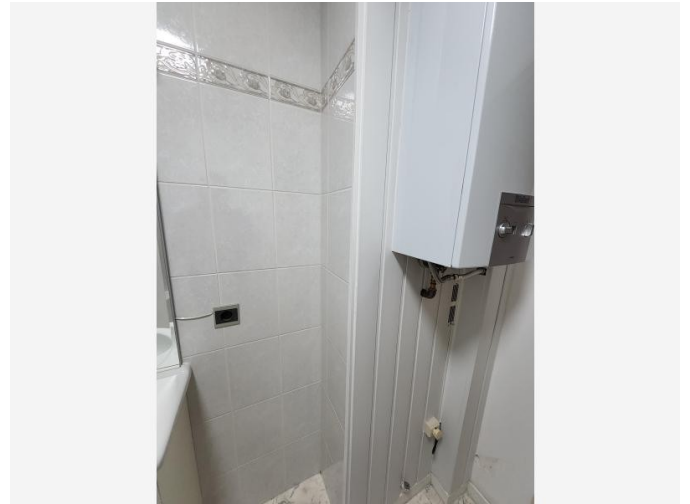
## Fiche 6: Stookketel / Brander

| Beschrijving | Notitie | Terug te vinden op plannen |
|---|---|---|
| Fiche 6: Stookketel / Brander | Tijdens onze inspectie hebben we geen bouwjaar kunnen achterhalen van de stookketel. Het uiterlijk van het toestel doet vermoeden dat het in gebruik is genomen voor 2001 en mogelijk tot een risicobouwjaar behoort, wat inhoudt dat er eventueel asbestverdachte toepassingen in aanwezig kunnen zijn. Het is daarom van groot belang om de techniker hiervan op de hoogte te stellen bij werkzaamheden en, indien nodig, een asbestdeskundige in te schakelen die kan meedenken over de mogelijke aanwezigheid van asbestverdachte toepassingen tijdens de werkzaamheden aan het toestel. Wij als deskundigen mogen geen toestellen demonteren om verdachte toepassingen op te sporen. | - |
