# Asbestinventarisatetest

Monnikenplein 1/1, 2610 Antwerpen

Attestnummer : 20251001-000209.001

Uitgegeven op : 01.10.2025

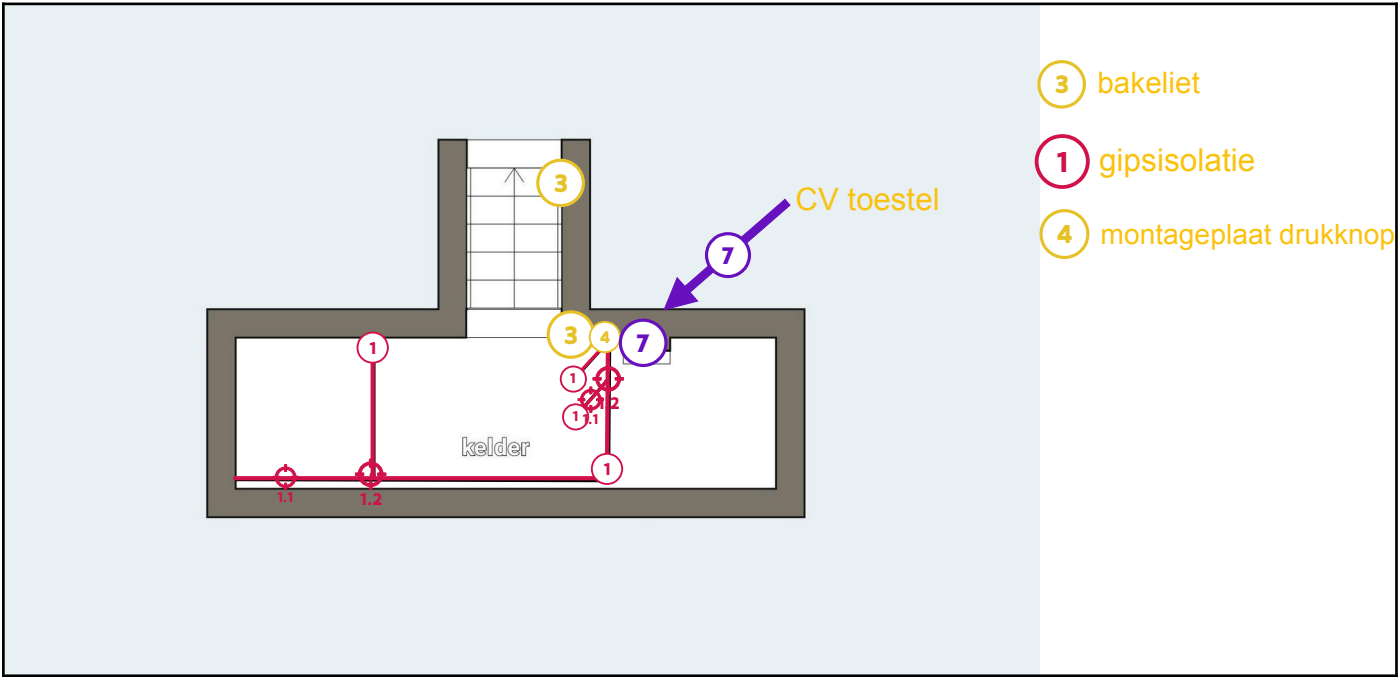
# Plan 1.1: Kelder CV

| Beschrijving | Type | Actie |
|---|---|---|
| 1. Gipsisolatie kelder | Asbestmateriaal | Dringend verwijderen |
| 3. Electrisch materiaal bakeliet | Asbestmateriaal | Zorgvuldig beheren |
| 4. Montageplaat drukknop | Asbestmateriaal | Zorgvuldig beheren |

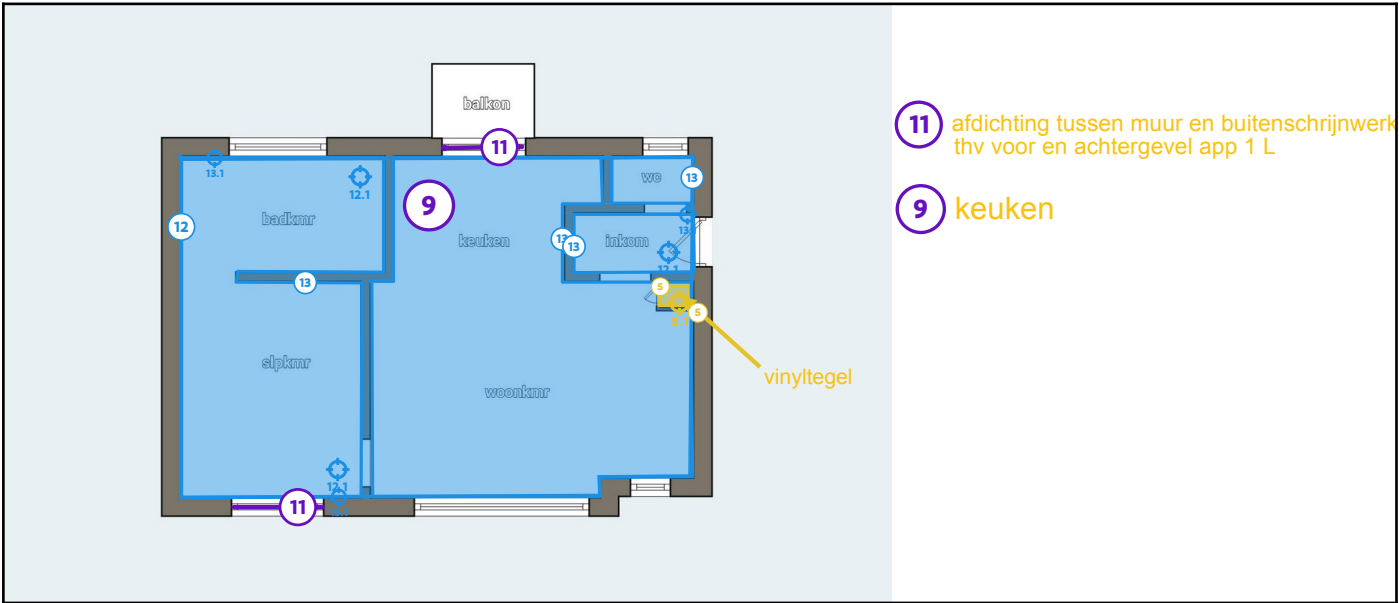
# Plan 1.4: Grondplan

| Beschrijving | Type | Actie |
|---|---|---|
| 5. Vinyltegels meterkast | Asbestmateriaal | Zorgvuldig beheren |

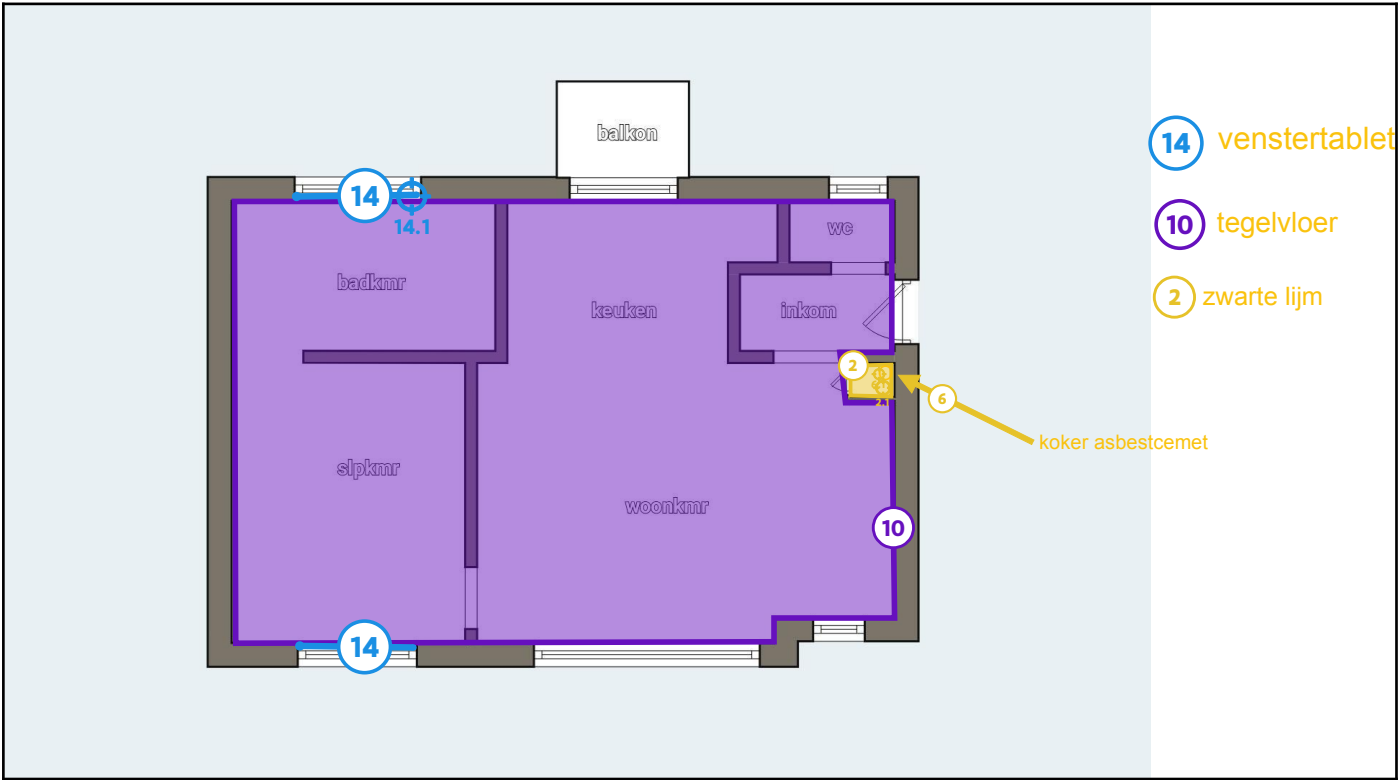
# Plan 1.5: Grondplan kopie

| Beschrijving | Type | Actie |
|---|---|---|
| 2. Zwarte lijmlaag | Asbestmateriaal | Zorgvuldig beheren |
| 6. Technische koker/ plaat | Asbestmateriaal | Zorgvuldig beheren |

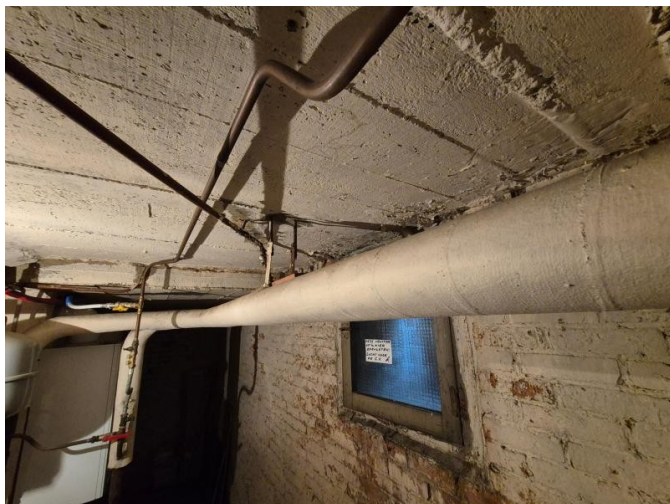
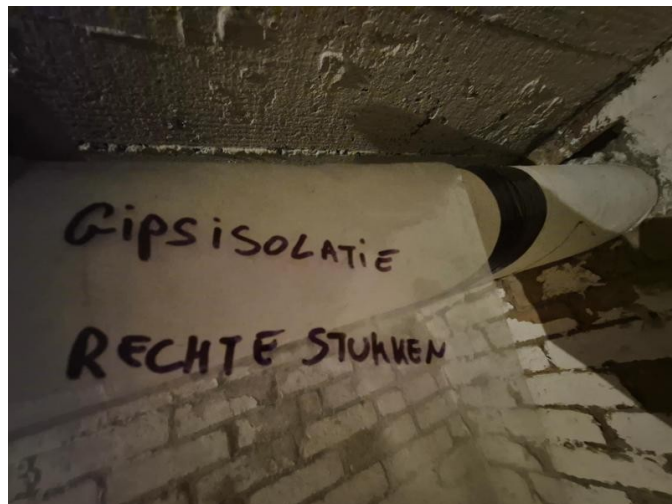
Het asbestmateriaal valt onder de mijlpaal van 2034.

**Dringend verwijderen**

| Eindbeoordeling materiaalrisico | Hoog materiaalrisico en/of hoge kans op vezelvrijgave |

| Asbestconcentratie | Hoog ( $\geq 50\%$ ) |
| Toestand van het materiaal | Matig beschadigd, matig verweerd |

| # | Type | Referentie | Resultaat |
|---|---|---|---|
| 1.1 | Mengmonster | M06 Gipsisolatie rechte stukken | Amosiet, Chrysotiel |
| 1.2 | Mengmonster | M07 Gipsisolatie bochten | Amosiet, Chrysotiel |

| Beschrijving | Gipsisolatie kelder |
| Opmerking | <p>De leidingen met thermische isolatie bevinden zich doorlopend in de kelder met enkele aftakingen en bochten, enkel het gedeelte in de private kelder waar de individuele verwarmingsinstallatie staat werd hier opgenomen. Er zijn ook leidingen met gipsisolatie aanwezig in gemeenschappelijke ruimtes en andere private kelderbergingen.</p> <p>De thermische isolatie bestaat uit textiel (doek), asbesthoudend gips, en glaswol. Toepassing aanwezig in diamtr 20 cm. Hoeveelheid is een beredeneerde schatting.</p> |

- Zorg voor een veilig beheer. Vermijd het beschadigen van het asbestmateriaal. Controleer de toestand jaarlijks op wijzigingen.
- Scherm in afwachting van verwijdering het asbestmateriaal af van luchtstromingen en verstoring: bijvoorbeeld door het te verpakken, te fixeren, af te dekken, signalisatie - afbakening aan te brengen, ...
- Verwijder dit asbestmateriaal zo snel mogelijk. Volg de toestand goed op.

- Hermetische zone (erkend asbestverwijderaar)  
Gipsisolatie wordt losgesneden van dragermateriaal (leiding), asbesthoudend gips zal gemakkelijk verbrokkelen en is losgebonden. Om geen asbestvezels te verspreiden naar de omgeving, dient dit door een erkend asbestverwijderaar in hermetische zone verwijderd te worden.

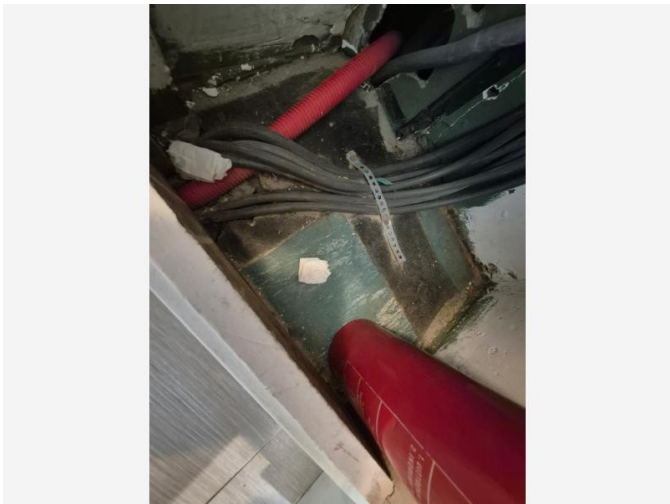
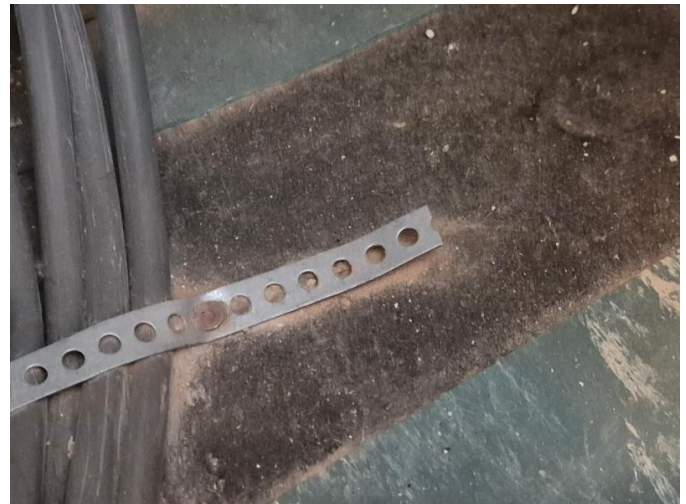
Het asbestmateriaal valt onder de mijlpaal van 2040.

| Eindbeoordeling materiaalrisico | Zeer laag materiaalrisico en/of zeer lage kans op vezelvrijgave |

| # | Type | Referentie | Resultaat |
|---|---|---|---|
| 2.1 | Puntmonster | M04 zwarte lijm | Chrysotiel |

| Beschrijving | Zwarte lijmlaag |
| Opmerking | In de meterkast is nog een restant vinyltegels met zwarte lijm aanwezig.<br><br>Er werd een staal genomen ter controle. |

- Zorg voor een veilig beheer. Vermijd het beschadigen van het asbestmateriaal. Controleer de toestand jaarlijks op wijzigingen.
- Scherm in afwachting van verwijdering het asbestmateriaal af van luchtstromingen en verstoring: bijvoorbeeld door het te verpakken, te fixeren, af te dekken, signalisatie - afbakening aan te brengen, ...

- Hermetische zone (erkend asbestverwijderaar)  
Lijmresten worden met een freesmachine verwijderd in een hermetische zone. Dit dient te gebeuren door een erkend asbestverwijderaar.

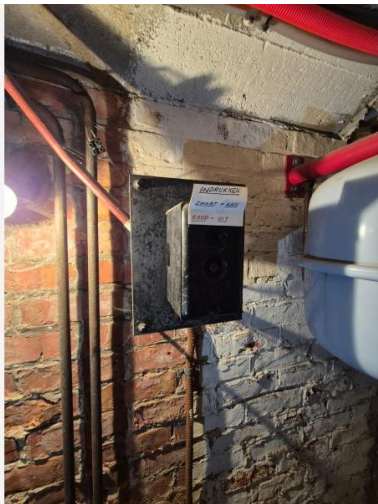
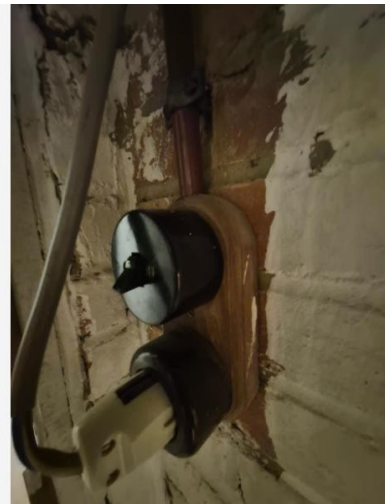
Het asbestmateriaal valt onder de mijlpaal van 2040.

| Eindbeoordeling materiaalrisico | Laag materiaalrisico en/of verlaagde kans op vezelvrijgave |

| Asbestsoort (vezeltype) | Crocidoliet aanwezig |

| Beschrijving | Electrisch materiaal bakeliet |
| Opmerking | <p>Oude schakelaars, drukknop, lamphouder in bakeliet aanwezig in de kelder. Het is moeilijk te bepalen of de bakeliettoepassingen effectief asbesthoudend zijn (het kan ook gaan om een asbestvrije variant). Er werd geen monster genomen o.w.v. beschadigingen aan een elektrisch gerelateerde toepassing. Vermoedelijk zullen de toepassingen verwijderd worden bij aanpassing van het elektriciteitsnetwerk.</p> <p>Hoeveelheden zijn een beredeneerde schatting.</p> |

- Zorg voor een veilig beheer. Vermijd het beschadigen van het asbestmateriaal. Controleer de toestand jaarlijks op wijzigingen.
- Voer bijkomende staalname(s) uit.

- Eenvoudige handelingen: mag via doe-het-zelf of door werknemer(s) met opleidingsattest eenvoudige handelingen  
Toepassingen kunnen eenvoudig losgeschroefd worden --> EH doe-het-zelf.

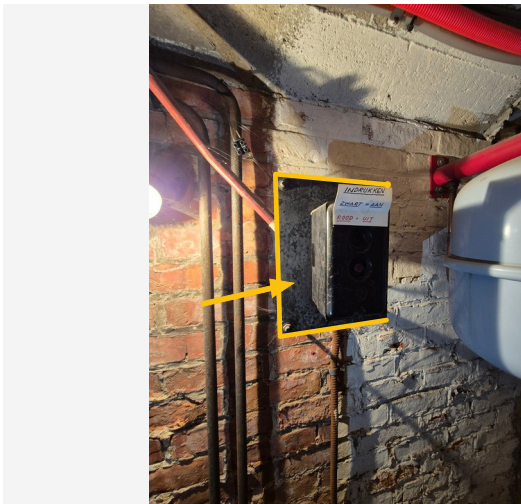
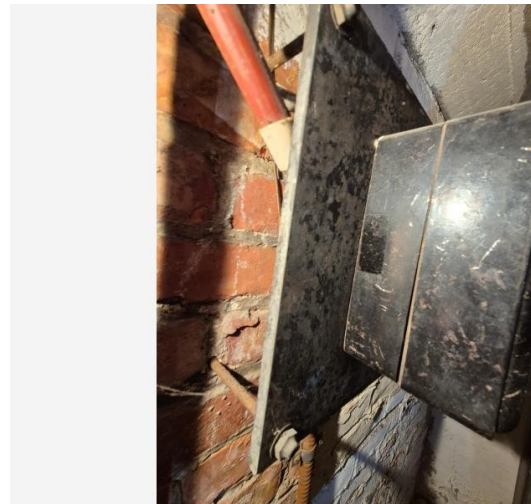
Het asbestmateriaal valt onder de mijlpaal van 2040.

| Eindbeoordeling materiaalrisico | Laag materiaalrisico en/of verlaagde kans op vezelvrijgave |

| Toestand van het materiaal | Licht beschadigd, licht verweerd. Intact calciumsilicaatmateriaal of categorie III 'gebondenheid' |

| Beschrijving | Montageplaat drukknop |
| Opmerking | <p>Montageplaat van bakeliet drukknop in de kelder uit masal. Zonder staalname kan deze toepassing niet uitgesloten worden.</p> <p>Hoeveelheden zijn een beredeneerde schatting.</p> |

- Zorg voor een veilig beheer. Vermijd het beschadigen van het asbestmateriaal. Controleer de toestand jaarlijks op wijzigingen.
- Voer bijkomende staalname(s) uit.

- Eenvoudige handelingen: mag via doe-het-zelf of door werknemer(s) met opleidingsattest eenvoudige handelingen  
Toepassingen kan eenvoudig losgeschroefd worden --> EH doe-het-zelf.

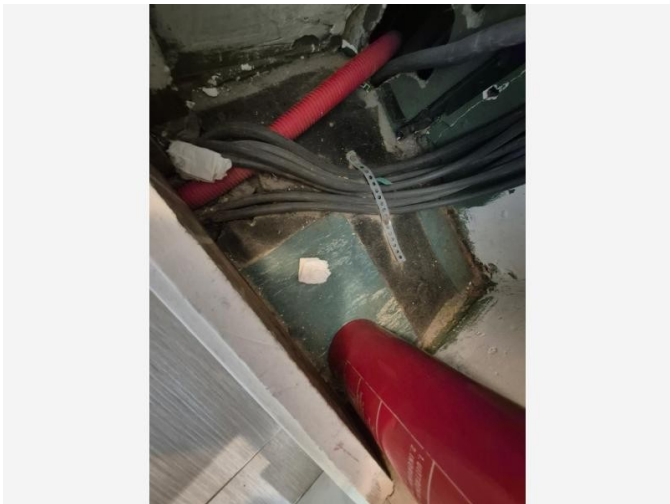
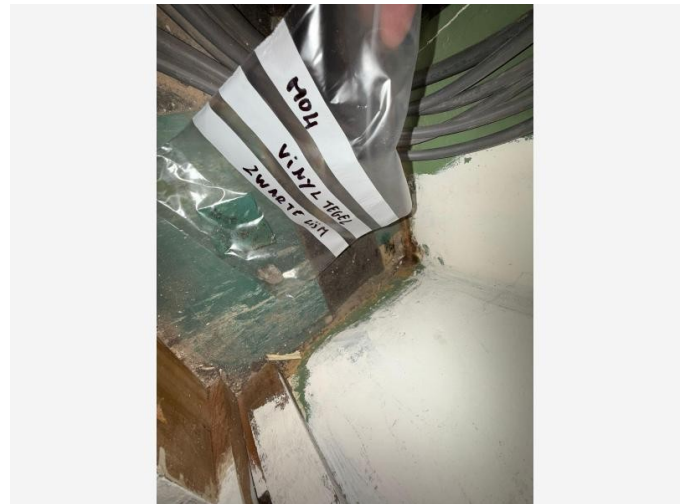
Het asbestmateriaal valt onder de mijlpaal van 2040.

| Opmerking | In de meterkast is nog een restant vinyltegel met zwarte lijm aanwezig.<br><br>Er werd een staal genomen ter controle. |

- Zorg voor een veilig beheer. Vermijd het beschadigen van het asbestmateriaal. Controleer de toestand jaarlijks op wijzigingen.
- Scherm in afwachting van verwijdering het asbestmateriaal af van luchtstromingen en verstoring: bijvoorbeeld door het te verpakken, te fixeren, af te dekken, signalisatie - afbakening aan te brengen, ...

- Hermetische zone (erkend asbestverwijderaar)  
Bij het lostrekken van de tegel kan deze scheuren. Om vezelverspreiding te voorkomen dient dit door een erkend asbestverwijderaar te gebeuren. Lijmresten worden met een freesmachine verwijderd in een hermetische zone. Dit dient te gebeuren door een erkend asbestverwijderaar.

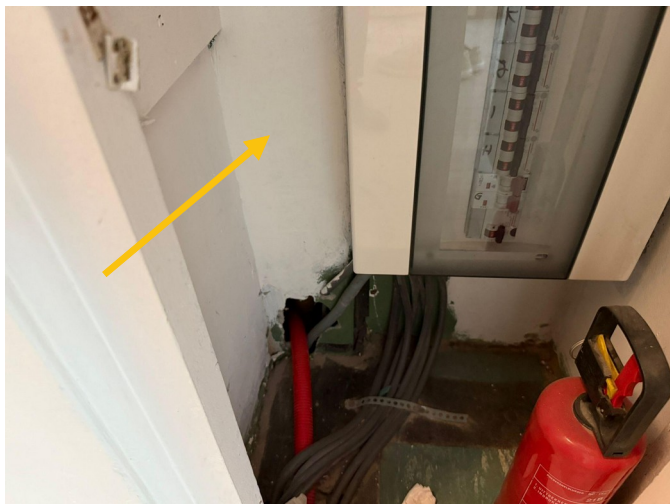
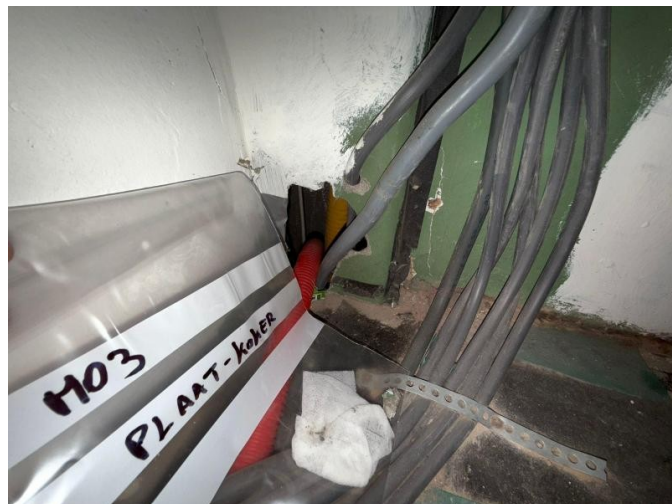
| Opmerking | Technische koker in asbestcement. Er werd een staal genomen ter controle. Gedeeltelijk in kast en geverfd. |
