# Asbestinventarisatetest

Lindendreef 106, 9400 Ninove

Attestnummer : 20251025-000128.000

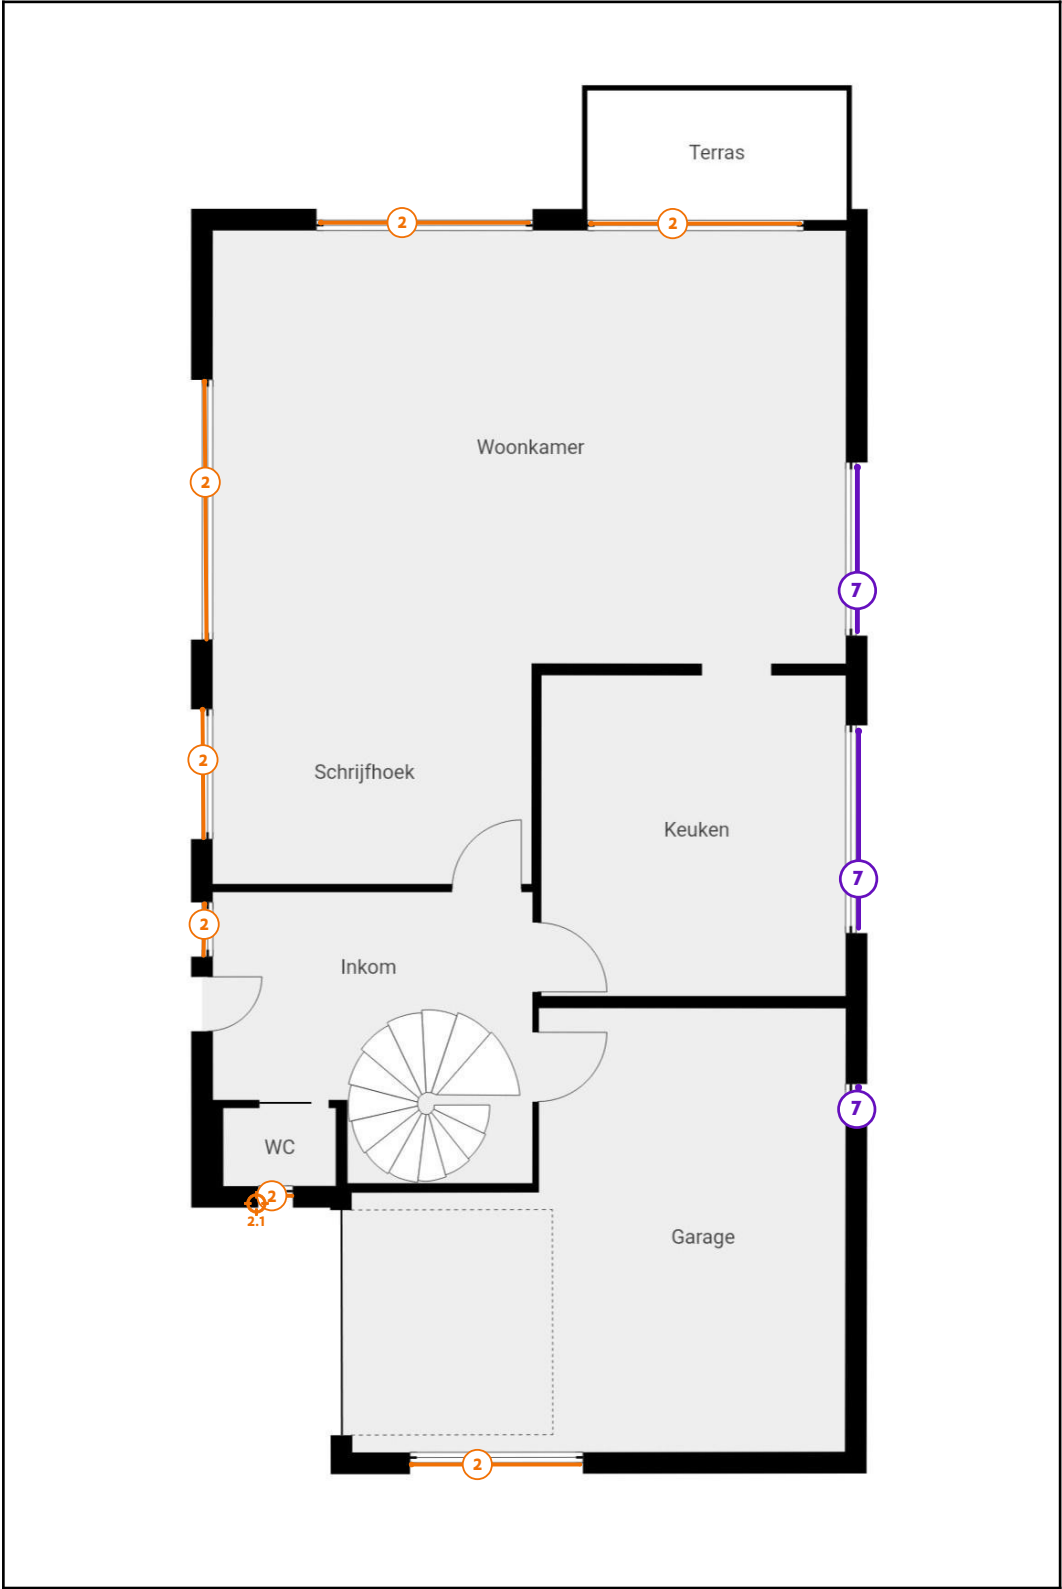
# Plan 1.1: Gelijkvloers

| 2. Mastiek van de ramen | Asbestmateriaal | <a href="#">Verwijderen</a> |
| 2.1 Code: 20251015 A3 | Puntmonster | - |

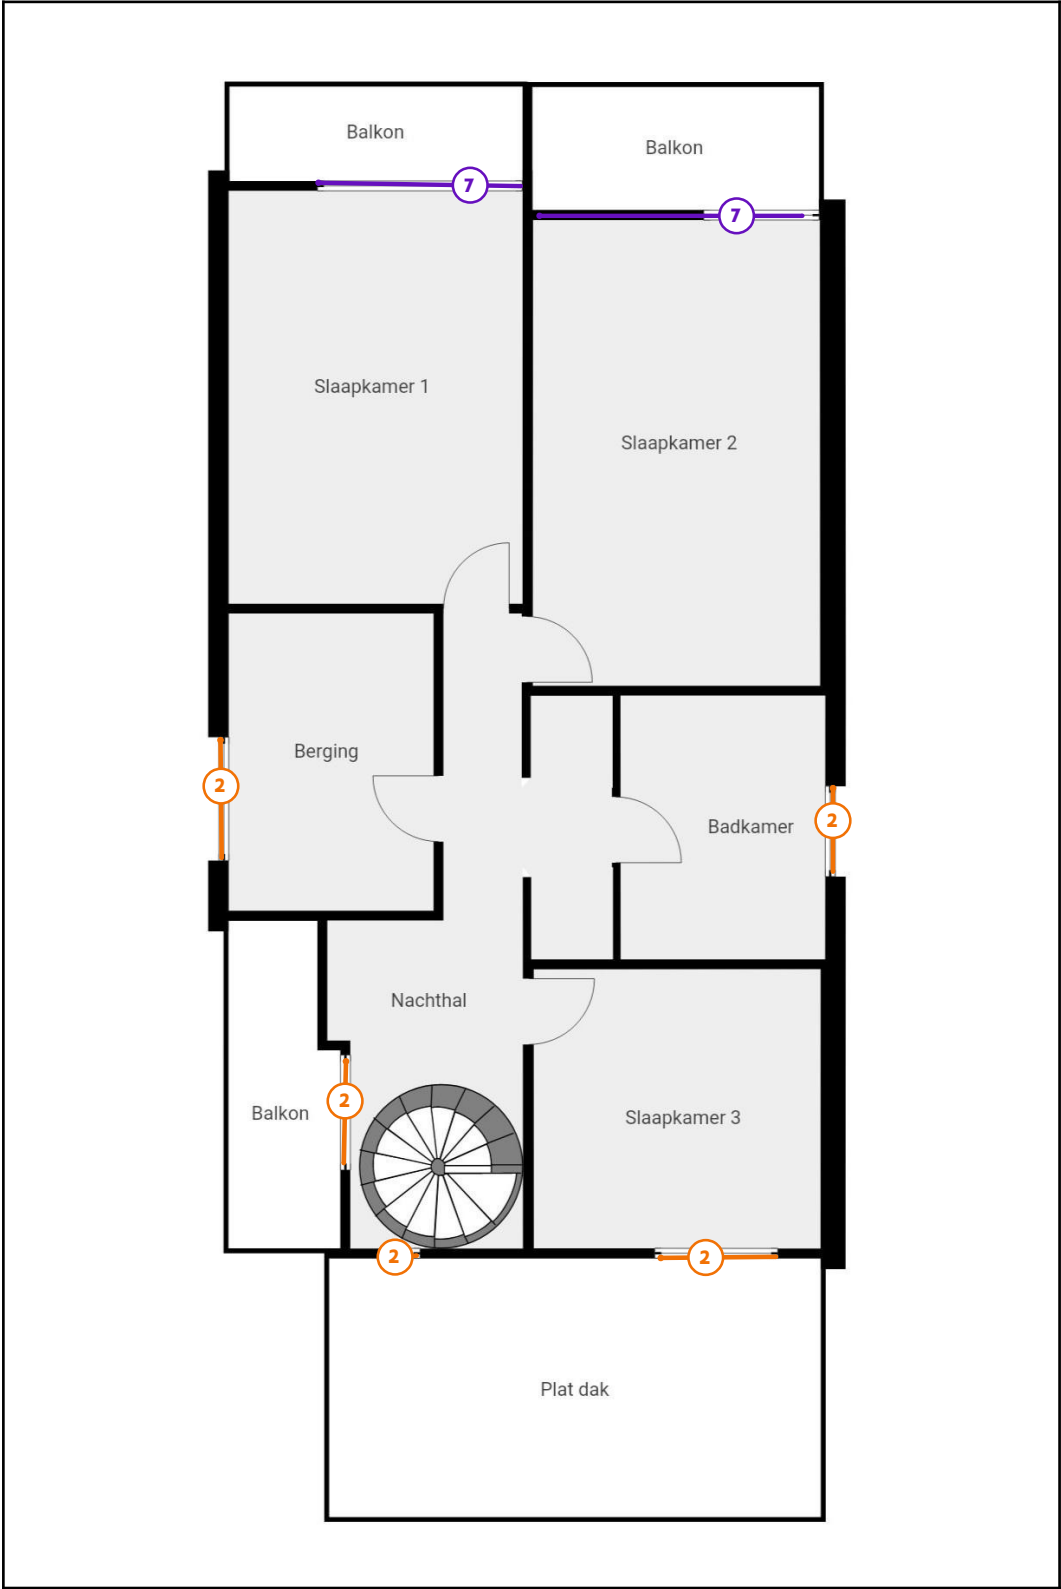
# Plan 1.5: Verdieping

| 2. Mastiek van de ramen | Asbestmateriaal | <a href="#">Verwijderen</a> |

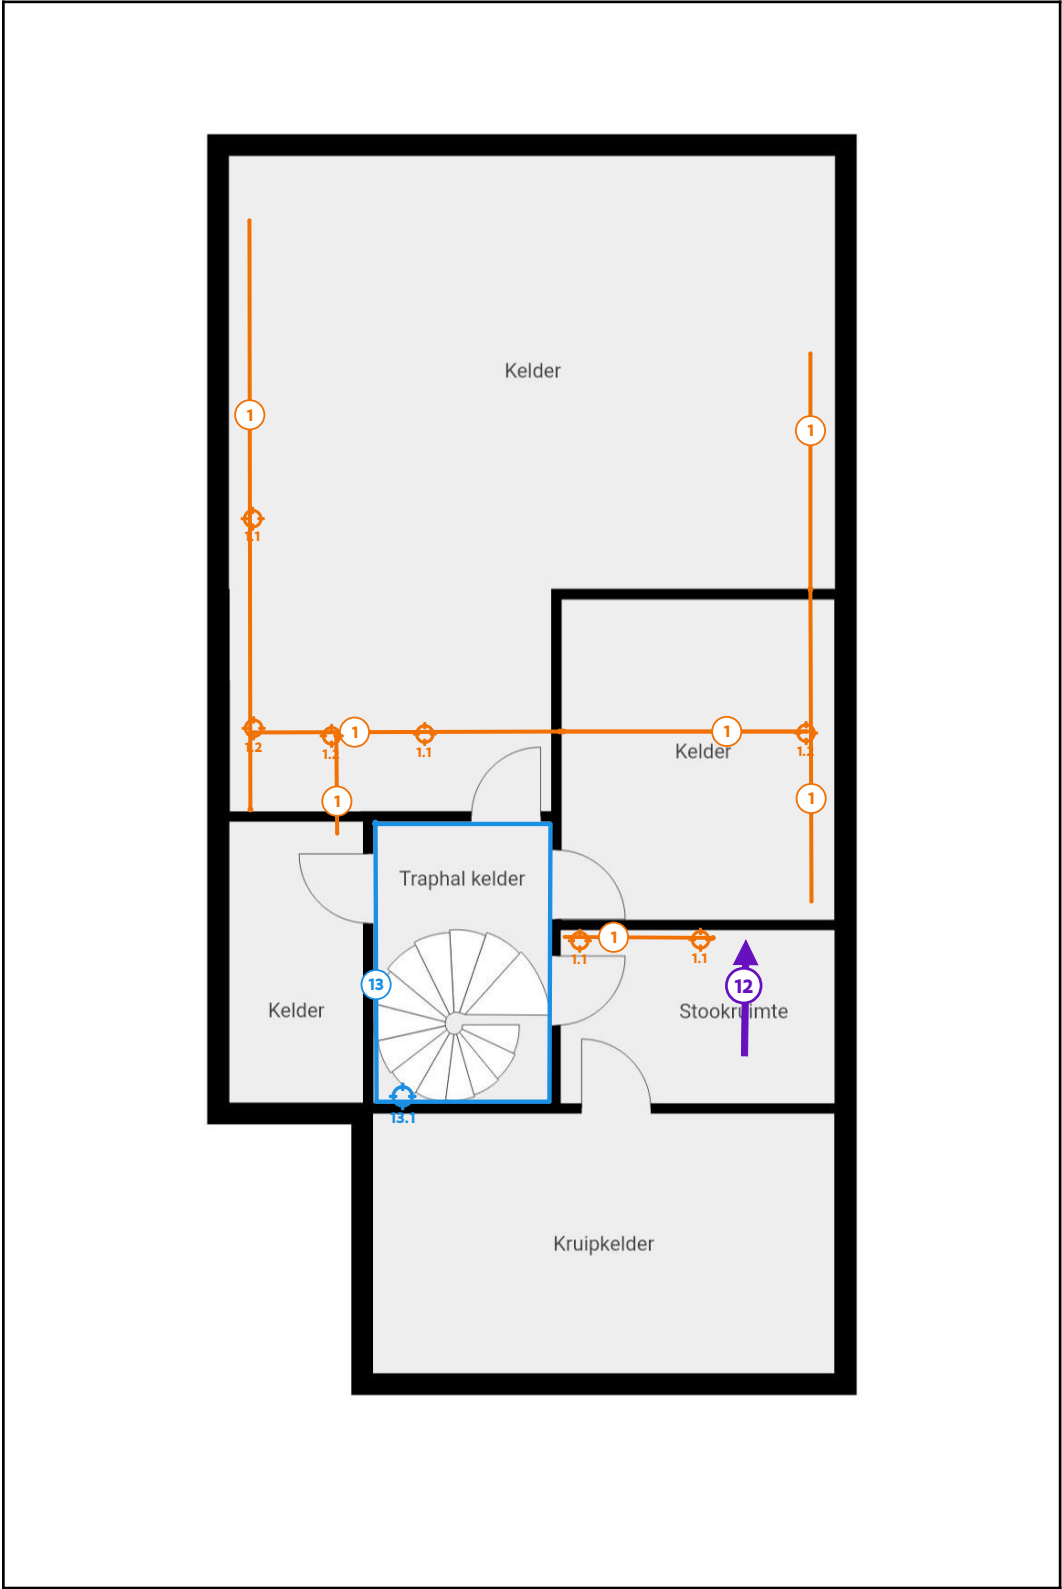
# Plan 1.9: Kelder

| 1. Leidingisolatie | Asbestmateriaal | <a href="#">Verwijderen</a> |
| 1.1 Code: 20251015 A5 | Mengmonster | - |
| 1.2 Code: 20251015 A6 | Mengmonster | - |

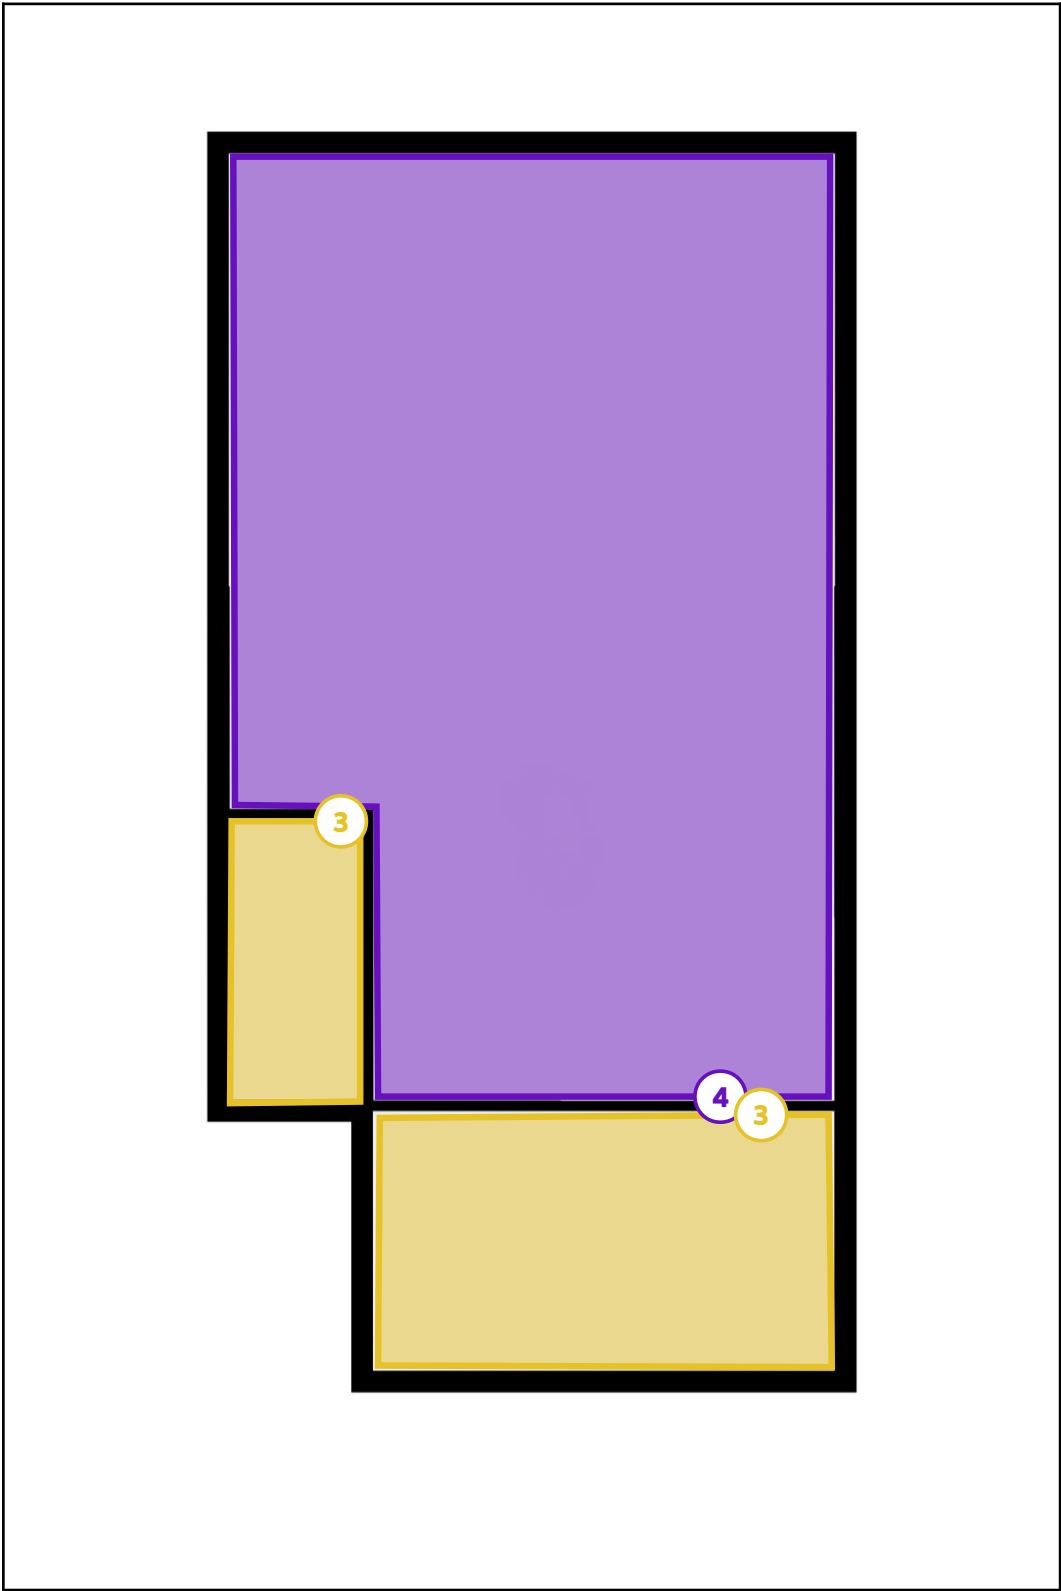
# Plan 1.12: Daken

| 3. Roofing plat dak | Asbestmateriaal | Zorgvuldig beheren |
| 4. Plat dak te hoog | Beperking | - |

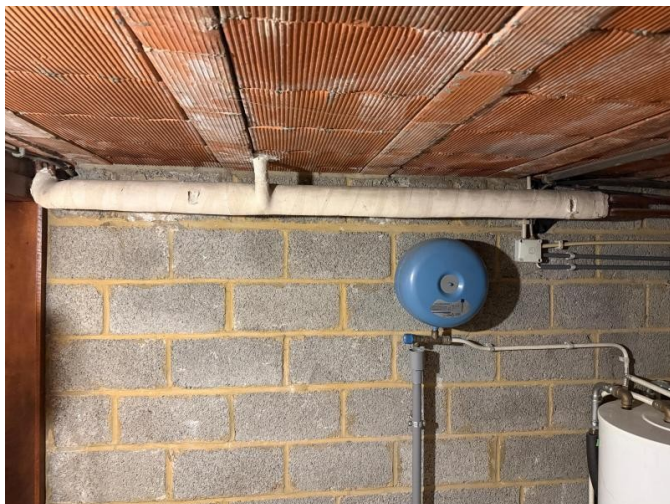
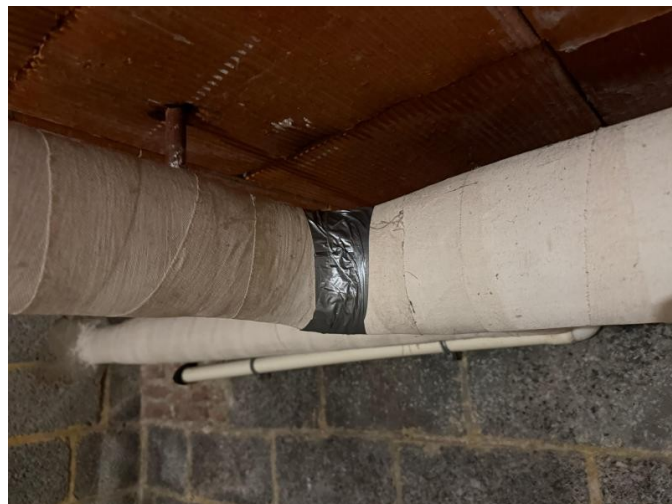
- Hermetische zone (erkend asbestverwijderaar)  
De leidingisolatie werd bij staalname positief getest op chrysotiel en amosiet, twee types asbest die voorkomen in niet-hechtgebonden toepassingen met een hoge vezelafgifte.

Deze toepassing kan bij verwijdering ernstige vezelverspreiding veroorzaken, zeker wanneer de isolatie verpoederd, losliggend of slecht gebonden is.

| Eindbeoordeling materiaalrisico | Verhoogd materiaalrisico en/of verhoogde kans op vezelvrijgave |

| Toestand van het materiaal | Licht beschadigd, licht verweerd. Intact calciumsilicaatmateriaal of categorie III 'gebondenheid' |

| # | Type | Referentie | Resultaat |
|---|---|---|---|
| 1.1 | Mengmonster | 20251015 A5 | Chrysotiel, Amosiet |
| 1.2 | Mengmonster | 20251015 A6 | Chrysotiel, Amosiet |

Verwijderen

- Scherm in afwachting van verwijdering het asbestmateriaal af van luchtstromingen en verstoring: bijvoorbeeld door het te verpakken, te fixeren, af te dekken, signalisatie - afbakening aan te brengen, ...
- Verwijder dit asbestmateriaal zo snel mogelijk. Volg de toestand goed op.
- Voer binnenluchtmetingen uit om actuele blootstellingsrisico's in de binnenlucht te monitoren.

Verwijdering is enkel toegelaten in een hermetische zone door een erkend asbestverwijderaar, conform de Codex Welzijn op het Werk, boek VI, titel 3. Tijdens de werken moet gebruik gemaakt worden van gepaste technieken zoals compartimentering, onderdruk, bevochtiging en vrijgavemetingen.

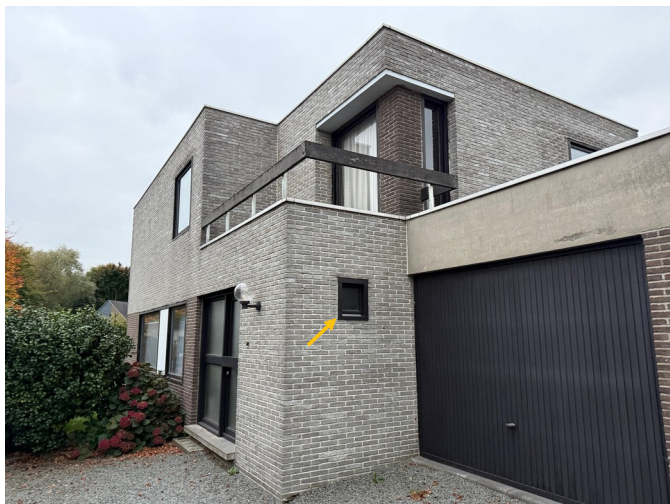
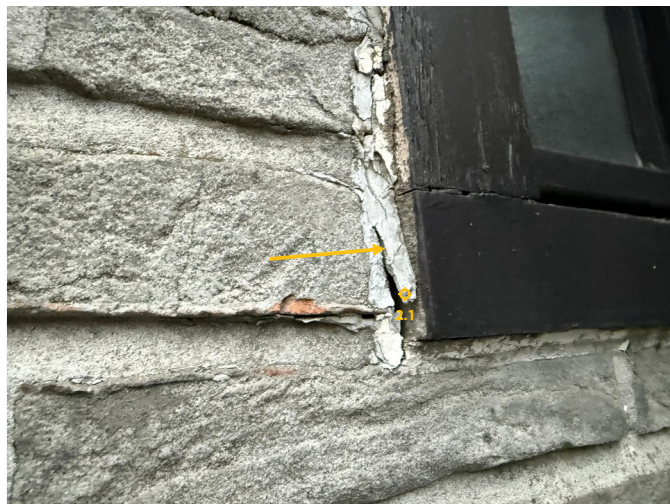
| Eindbeoordeling materiaalarisico | Verhoogd materiaalarisico en/of verhoogde kans op vezelvrijgave |

| Toestand van het materiaal | Zwaar beschadigd, zwaar verweerd |

| # | Type | Referentie | Resultaat |
|---|---|---|---|
| 2.1 | Puntmonster | 20251015 A3 | Chrysotiel |

| Opmerking | <p>Enkele ramen van de woning zijn nog origineel en voorzien van houten raamprofielen. Rond deze profielen werd mastiek aangetroffen die, op basis van een laboanalyse, als asbesthoudend werd bevestigd.</p> <p>De oppervlakten, volumes en gewichten van de toepassing werden niet gemeten maar geschat op basis van een benadering van de aanwezige kitten. De opgegeven hoeveelheden mogen niet gebruikt worden als maatstaf voor eventuele heffingen.</p> |

- Zorg voor een veilig beheer. Vermijd het beschadigen van het asbestmateriaal. Controleer de toestand jaarlijks op wijzigingen.
- Verwijder dit asbestmateriaal zo snel mogelijk. Volg de toestand goed op.

- Eenvoudige handelingen: mag via doe-het-zelf of door werknemer(s) met opleidingsattest eenvoudige handelingen  
De asbesthoudende raamkit (mastiek) kan verwijderd worden met eenvoudige handelingen, conform de richtlijnen van OVAM ([www.asbestinfo.be](http://www.asbestinfo.be)) en de Codex Welzijn op het Werk, Boek VI, Titel 3 – Asbest.  
De kit is hechtgebonden en veroorzaakt bij zorgvuldige verwijdering geen stofvorming. Snijd of wrik de kit voorzichtig los met handgereedschap, zonder te schrapen of te breken, zodat geen deeltjes vrijkomen.  
Draag minimaal een FFP3-masker, wegwerpovertal type 5/6 en handschoenen.

Het afval moet dubbel en luchtdicht verpakt worden en kan afgegeven worden op het gemeentelijk recyclingpark; controleer vooraf de lokale aanvaardingsvoorwaarden.

Indien de eigenaar niet over de juiste kennis of materialen beschikt, is het aan te raden de verwijdering te laten uitvoeren door een erkend asbestverwijderaar.

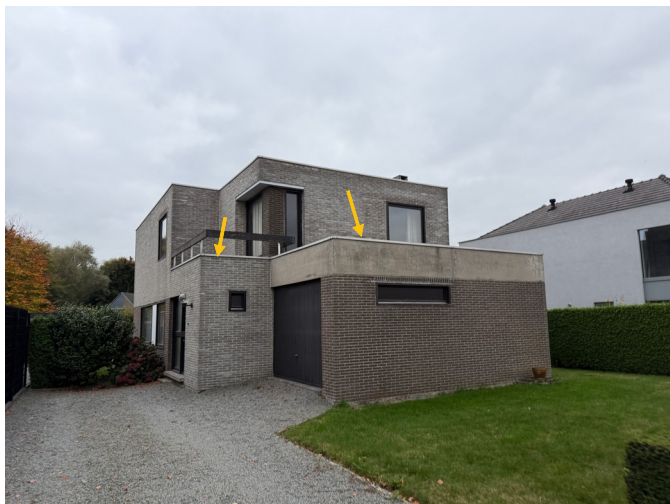
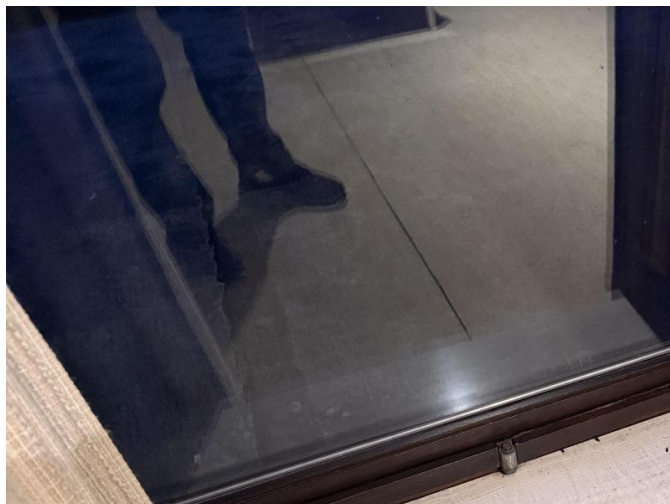
| Eindbeoordeling materiaalisico | Laag materiaalisico en/of verlaagde kans op vezelvrijgave |
| Opmerking | Het plat dak werd visueel geïnspecteerd. Er is geen duidelijke fotodocumentatie van de roofing beschikbaar, maar de algemene staat van de dakbedekking kan als goed onderhouden worden beoordeeld. Er is nauwelijks mosvorming en er zijn geen zichtbare scheurtjes of beschadigingen vastgesteld. |

| Toestand van het materiaal | Licht beschadigd, licht verweerd. Intact calciumsilicaatmateriaal of categorie III 'gebondenheid' |

- Zorg voor een veilig beheer. Vermijd het beschadigen van het asbestmateriaal. Controleer de toestand jaarlijks op wijzigingen.
- Hemelwater dat afspoelt van asbestcement daken of gevels kan asbestdeeltjes bevatten. Gebruik het enkel voor gesloten circuits (bv. spoelen toiletten). Reinig na het vervangen van het dak of de gevel de dakgoten en regenwaterput of -ton om asbesthoudend sediment of slib te verwijderen
- Voer bijkomende staalname(s) uit.

- Eenvoudige handelingen: mag via doe-het-zelf of door werknemer(s) met opleidingsattest eenvoudige handelingen  
Conform de huidige wetgeving, zoals te vinden op verschillende bronnen, waaronder de website van OVAM, is het toegestaan om roofing via eenvoudige handelingen zelf te verwijderen doch gelet op de verlijming op de ondergrond lijkt het aangewezen om de roofing te laten verwijderen door een werknemer met een opleidingsattest eenvoudige handelingen.

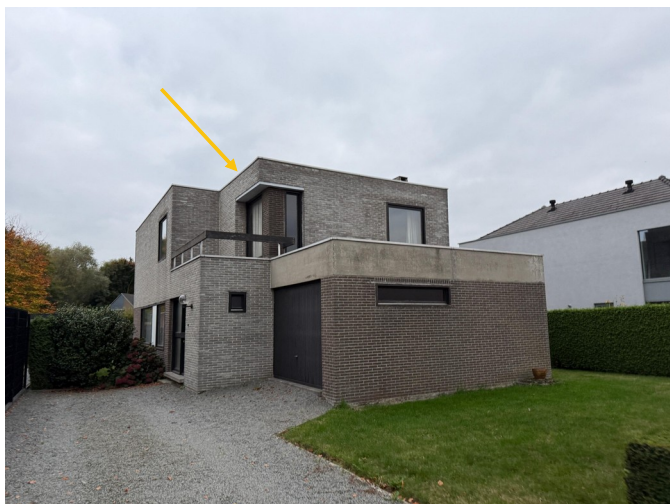
**Reden:** Het te onderzoeken materiaal situeert zich hoger dan 3,50 m te rekenen vanaf een veilige ondergrond

**Uitleg van de asbestdeskundige:** Het plat dak bevindt zich op een hoogte van meer dan 3,5 meter en kon niet op een veilige manier worden bereikt of onderzocht.

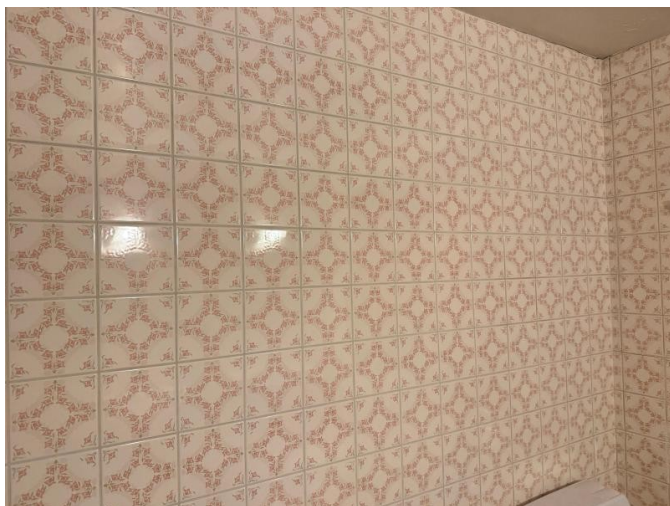
De wandafwerking in de badkamer bestaat uit keramische wandtegels met geglazuurde zijde, die visueel beoordeeld werden als niet-asbestverdacht.

De tegels zijn aangebracht met een cementgebonden lijm, die op sommige plaatsen zichtbaar is. Hoewel cementlijmen in de regel niet-asbesthoudend zijn, kon dit in het verleden sporadisch wel het geval zijn.

In dit geval werden geen staalnames uitgevoerd, omdat de tegels intact zijn en niet zonder schade verwijderd kunnen worden. Hierdoor is visuele inspectie en staalname van de lijm niet mogelijk zonder destructieve ingreep.

Op basis van deskundige ervaring en de zichtbare kenmerken wordt de toepassing in huidige toestand beschouwd als laag-risico en niet-asbestverdacht, maar er blijft onzekerheid over de samenstelling van de lijm.

Bij toekomstige verwijderingswerken wordt aanbevolen om een bijkomende staalname van de tegellijm te overwegen, teneinde het risico definitief uit te sluiten.

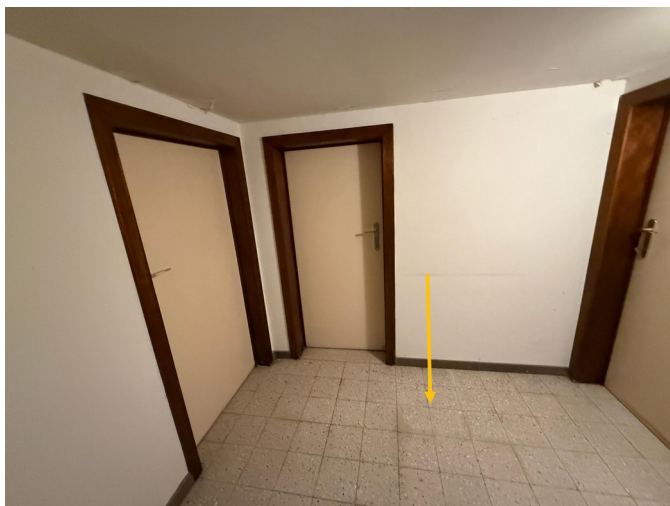
Vloerafwerking met cementtegels in de garage en in de traphal van de kelderverdieping.

De cementtegels zijn volledig zichtbaar en bevinden zich in goede staat.
