# Asbestinventarisatetest

Singellaan 1, 3545 Halen

Attestnummer : 20250327-000272.000

Uitgegeven op : 27.03.2025

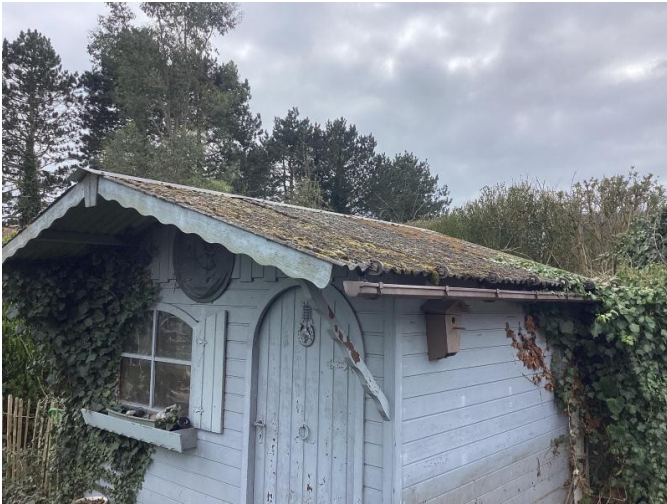
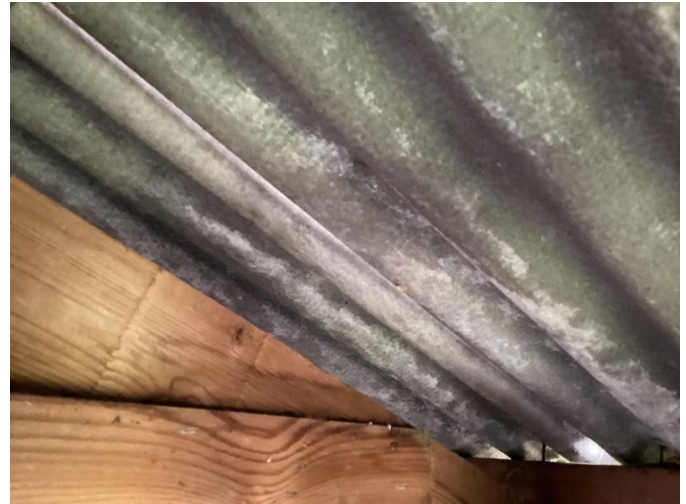
Het asbestmateriaal valt onder de mijlpaal van 2034.

| Eindbeoordeling materiaalrisico | Verhoogd materiaalrisico en/of verhoogde kans op vezelvrijgave |

| Asbestsoort (vezeltype) | Crocidoliet aanwezig |
| Afschermingsgraad van het gehele materiaal | Geheel of deels vrij aan de buitenlucht |
| Toestand van het materiaal | Matig beschadigd, matig verweerd |

| Beschrijving | Schuin dak tuinhuis |
| Asbestmateriaal | Dak- en gevelbekleding - Golfplaat |
| Hoeveelheid (oppervlakte - aantal) | • 11,00 m <sup>2</sup> - 1 stuk |

Verwijderen

- Zorg voor een veilig beheer. Vermijd het beschadigen van het asbestmateriaal. Controleer de toestand jaarlijks op wijzigingen.

- Eenvoudige handelingen: mag via doe-het-zelf of door werknemer(s) met opleidingsattest eenvoudige handelingen  
De eigenaars mogen dit zelf verwijderen aangezien het gaat over een Hechtgebonden asbest materiaal die niet beschadigd is en perfect bereikbaar is om deze op een veilige manier te verwijderen. Bekijk hieromtrent zeker onderstaande link en het Codex boek VI

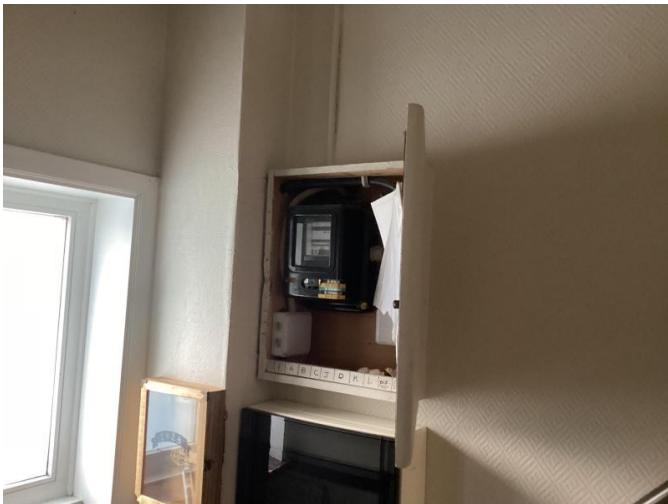
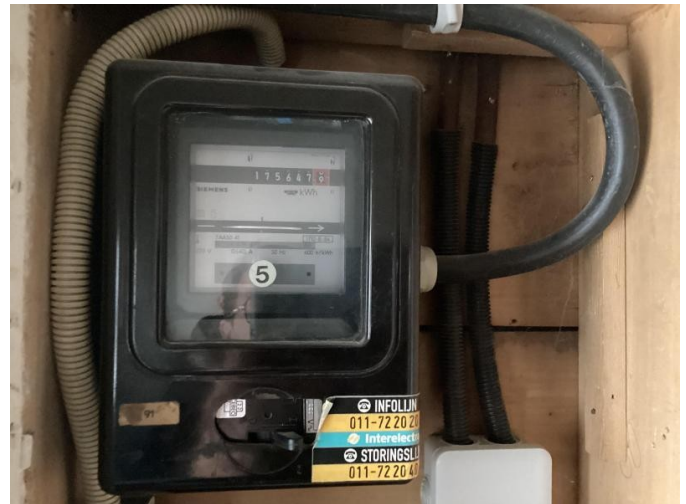
Het asbestmateriaal valt onder de mijlpaal van 2040.

| Eindbeoordeling materiaalrisico | Laag materiaalrisico en/of verlaagde kans op vezelvrijgave |

| Asbestsoort (vezeltype) | Crocidoliet aanwezig |
| Toestand van het materiaal | Onbeschadigd, niet verweerd |

| Beschrijving | Elektrische teller |
| Asbestmateriaal | Plaat, paneel, tablet - Type Bakeliet |

Zorgvuldig beheren

- Zorg voor een veilig beheer. Vermijd het beschadigen van het asbestmateriaal. Controleer de toestand jaarlijks op wijzigingen.

- Eenvoudige handelingen: mag via doe-het-zelf of door werknemer(s) met opleidingsattest eenvoudige handelingen  
De eigenaars moeten dit laten verwijderen door de netwerkbeheerder zelf aangezien dit eigendom is van hen.

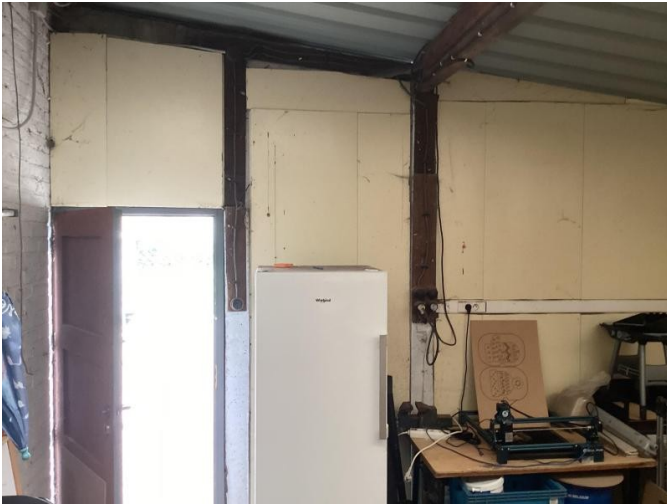
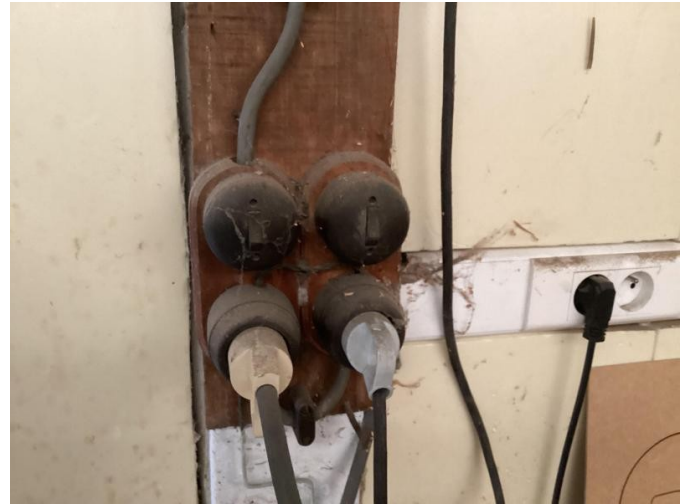
Het asbestmateriaal valt onder de mijlpaal van 2040.

| Eindbeoordeling materiaalrisico | Laag materiaalrisico en/of verlaagde kans op vezelvrijgave |

| Asbestsoort (vezeltype) | Crocidoliet aanwezig |
| Toestand van het materiaal | Onbeschadigd, niet verweerd |

| Beschrijving | Elektrische schakelaars |
| Asbestmateriaal | Plaat, paneel, tablet - Type Bakeliet |

Zorgvuldig beheren

- Zorg voor een veilig beheer. Vermijd het beschadigen van het asbestmateriaal. Controleer de toestand jaarlijks op wijzigingen.

- Eenvoudige handelingen: mag via doe-het-zelf of door werknemer(s) met opleidingsattest eenvoudige handelingen  
De eigenaars mogen dit zelf verwijderen aangezien het gaat over een Hechtgebonden asbest materiaal die niet beschadigd is en perfect bereikbaar is om deze op een veilige manier te verwijderen. Bekijk hieromtrent zeker onderstaande link en het Codex boek VI

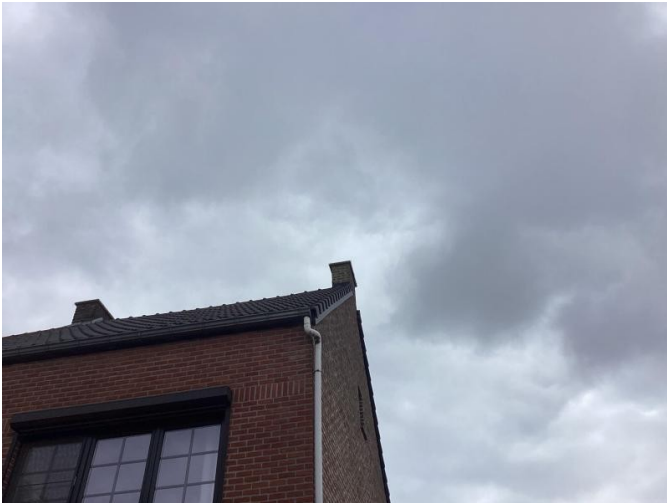
**Reden:** Het onderzoek kan niet uitgevoerd worden binnen de bepalingen van de Welzijnswet

**Uitleg van de asbestdeskundige:** De schouw is niet inspecteerbaar volgens de codex welzijn op het werk als ook bevindt deze zich op een hoogte hoger dan 3,50m. Met deze redenen wordt het een middellange termijn beperking.

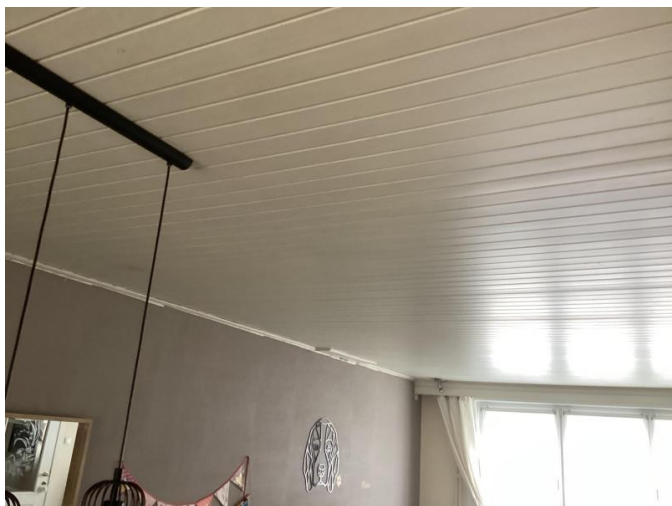
Sommige plafonds zijn valse plafonds waardoor ik niet weet wat hierachter zit. Hier kunnen eventueel verdachte materialen achter zitten.

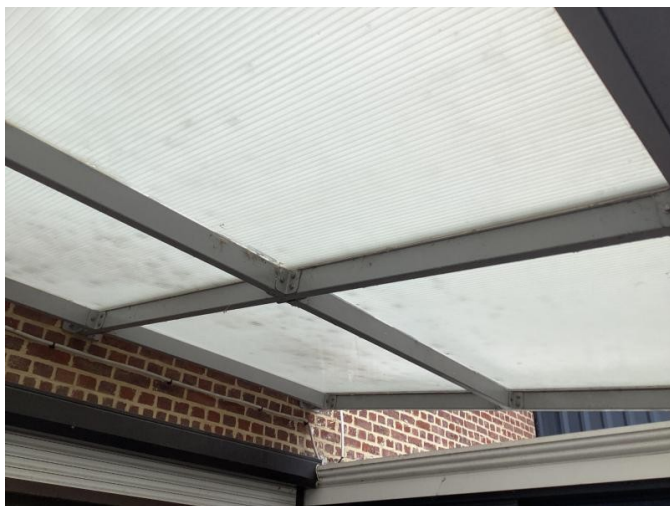
Het afdak en het schuin dak van de keuken bestaat uit polycarbonaat platen.

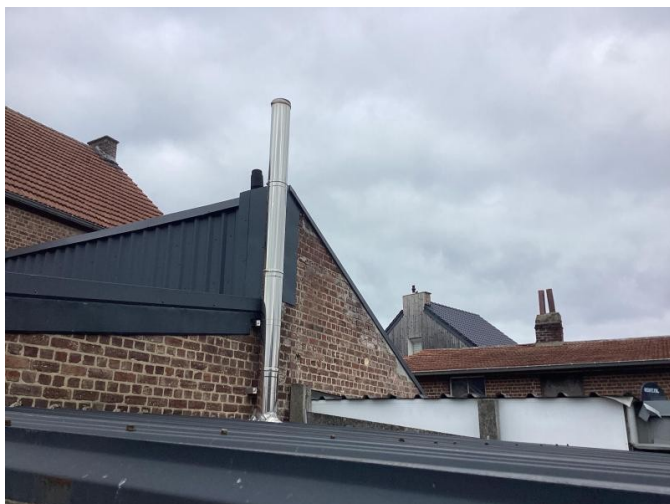
Deze schuine daken bestaan uit ijzeren platen.

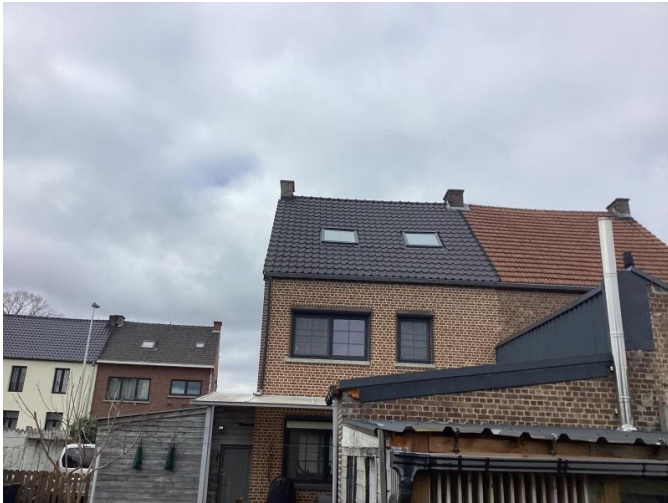
Het schuin dak van de woning is gerenoveerd in 2019 hier zijn ook offertes en facturen van in de bewijsdocumenten.

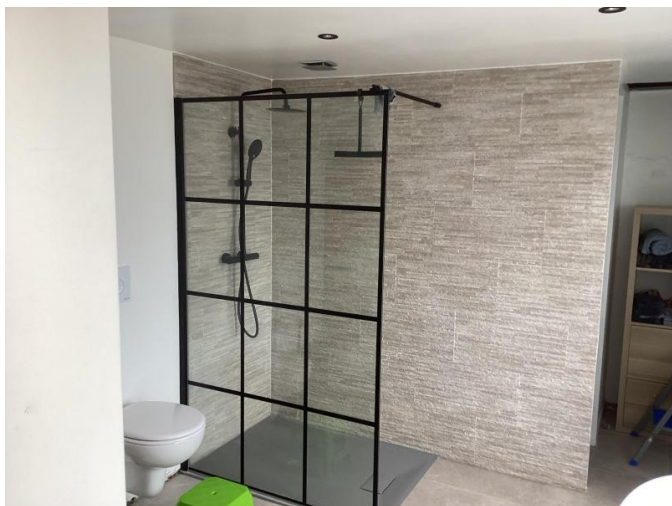
Sommige muren zijn valse muren waardoor ik niet weet wat hierachter zit. Hier kunnen eventueel verdachte materialen achter zitten.

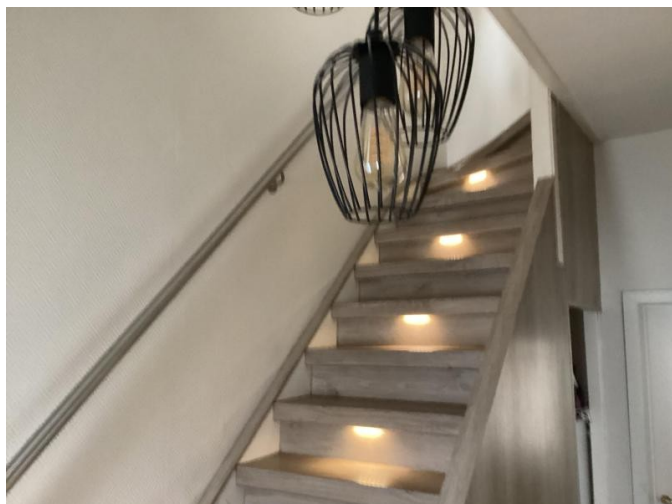
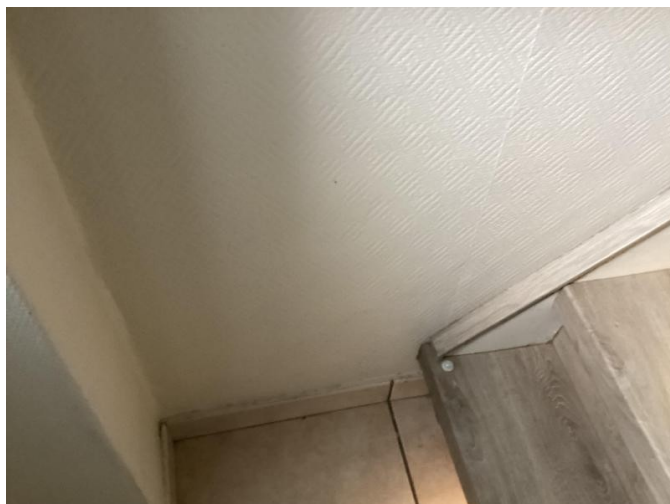
Geen asbest

| # | Type | Referentie | Resultaat |
|---|---|---|---|
| 10.1 | Mengmonster | 45340/01 | Geen asbest |

| Beschrijving | Pleisterwerk muren |

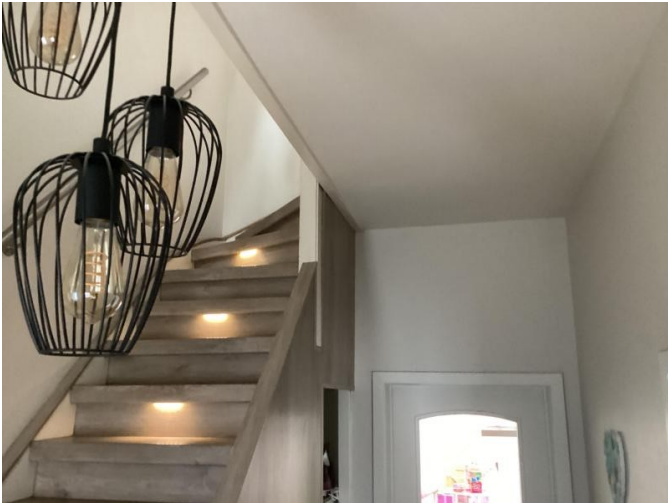
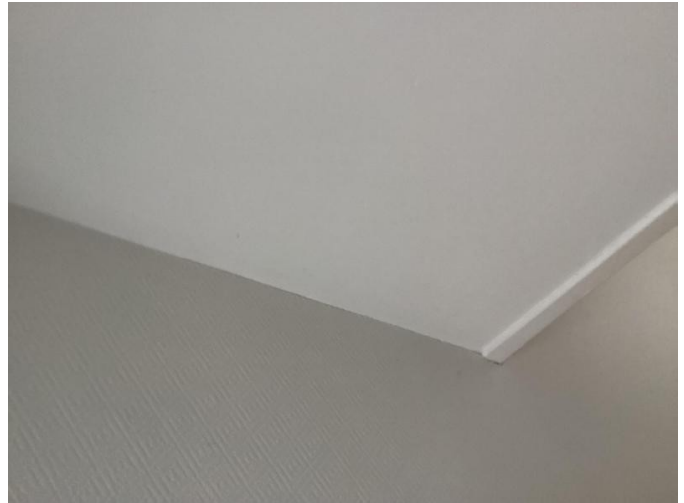
## Fiche 11: Pleisterwerk plafonds

Geen asbest

| # | Type | Referentie | Resultaat |
|---|---|---|---|
| 11.1 | Mengmonster | 45340/02 | Geen asbest |

| Beschrijving | Pleisterwerk plafonds |
