# Asbestinventarisatetest

Tiensesteenweg 86, 3390 Tielt-Winge

Attestnummer : 20241215-000121.000

Uitgegeven op : 15.12.2024

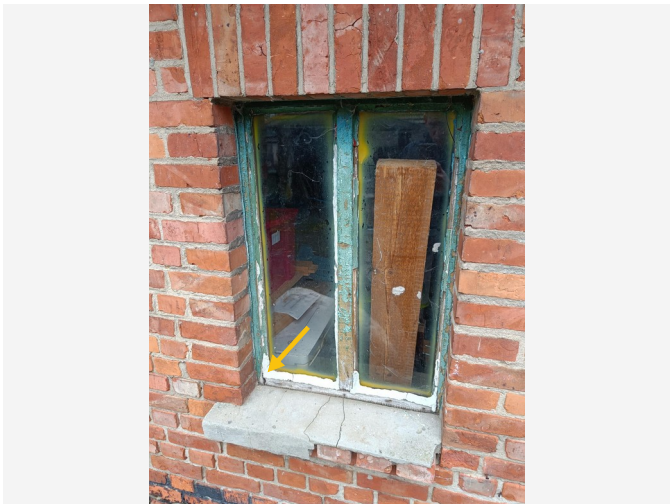
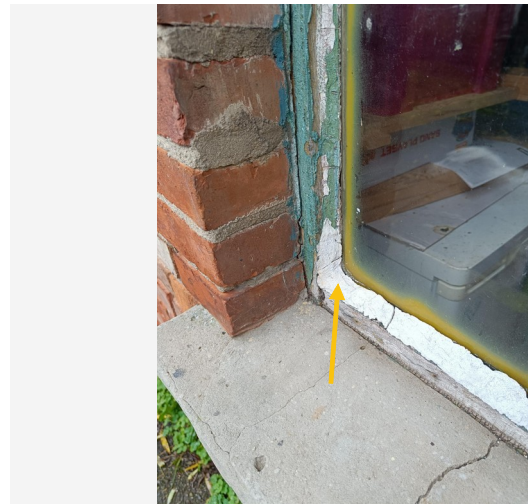
Het asbestmateriaal valt onder de mijlpaal van 2040.

**Dringend verwijderen**

| Eindbeoordeling materiaalrisico | Hoog materiaalrisico en/of hoge kans op vezelvrijgave |

| Asbestsoort (vezeltype) | Amfibool aanwezig, uitgezonderd crocidoliet |
| Toestand van het materiaal | Zwaar beschadigd, zwaar verweerd |

| Beschrijving | Stopverf ramen |
| Asbestmateriaal | In-situ afwerkingslagen - Pasta, stopverf, voegsel, stopsel, vulsel, mastiek, kitten, ... |

- Verwijder dit asbestmateriaal zo snel mogelijk. Volg de toestand goed op.
- Voer bijkomende staalname(s) uit.

- Eenvoudige handelingen: mag via doe-het-zelf of door werknemer(s) met opleidingsattest eenvoudige handelingen  
Laat de toepassing verwijderen door een aannemer met opleidingsattest eenvoudige handelingen. Voor verwijdering is het aangeraden om een staalname te laten uitvoeren om uit te sluiten dat de toepassing asbestvezels bevat.

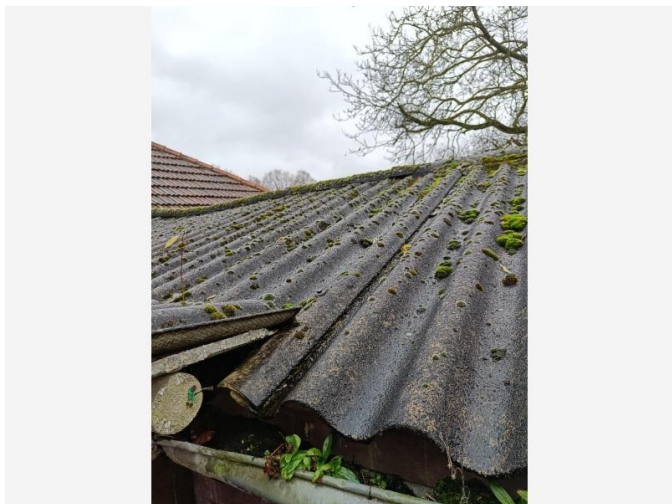
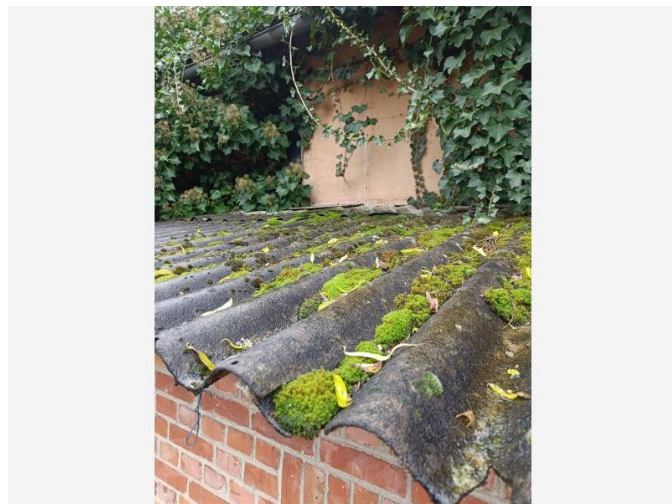
Het asbestmateriaal valt onder de mijlpaal van 2034.

**Dringend verwijderen**

| Eindbeoordeling materiaalisico | Hoog materiaalisico en/of hoge kans op vezelvrijgave |

| Asbestsoort (vezeltype) | Crocidoliet aanwezig |
| Toestand van het materiaal | Zwaar beschadigd, zwaar verweerd |

| Beschrijving | Golfplaten |
| Asbestmateriaal | Dak- en gevelbekleding - Golfplaat |

- Verwijder dit asbestmateriaal zo snel mogelijk. Volg de toestand goed op.
- Hemelwater dat afspoelt van asbestcement daken of gevels kan asbestdeeltjes bevatten. Gebruik het enkel voor gesloten circuits (bv. spoelen toiletten). Reinig na het vervangen van het dak of de gevel de dakgoten en regenwaterput of -ton om asbesthoudend sediment of slib te verwijderen

- Eenvoudige handelingen: mag via doe-het-zelf of door werknemer(s) met opleidingsattest eenvoudige handelingen  
Voldoet aan de voorwaarden om als particulier/ werknemer met opleidingsattest eenvoudige handelingen te verwijderen. Neem de nodige maatregelen om uzelf te beschermen en volg de juiste stappen voor de afvoering van het asbestmateriaal. Meer info vindt u terug op de website van OVAM.

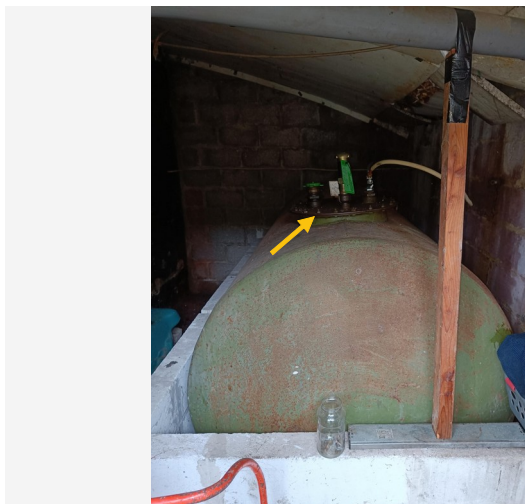
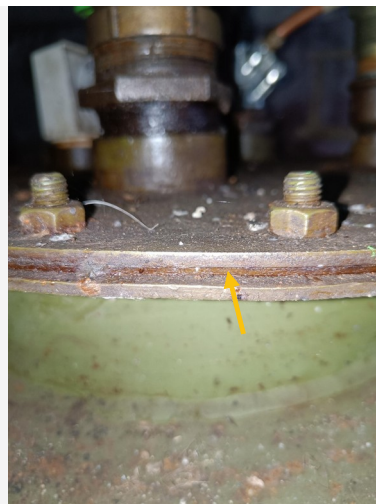
Het asbestmateriaal valt onder de mijlpaal van 2034.

Verwijderen

| Eindbeoordeling materiaalrisico | Verhoogd materiaalrisico en/of verhoogde kans op vezelvrijgave |

| Asbestsoort (vezeltype) | Alleen chrysotiel |
| Asbestconcentratie | Hoog ( $\geq 50\%$ ) |
| Toestand van het materiaal | Matig beschadigd, matig verweerd |

| Beschrijving | Pakking/ dichting mazouttank |
| Asbestmateriaal | Pakking, dichting |

- Verwijder dit asbestmateriaal zo snel mogelijk. Volg de toestand goed op.

- Eenvoudige handelingen: mag via doe-het-zelf of door werknemer(s) met opleidingsattest eenvoudige handelingen  
Voldoet aan de voorwaarden om als particulier/ werknemer met opleidingsattest eenvoudige handelingen te verwijderen. Neem de nodige maatregelen om uzelf te beschermen en volg de juiste stappen voor de afvoering van het asbestmateriaal. Meer info vindt u terug op de website van OVAM.

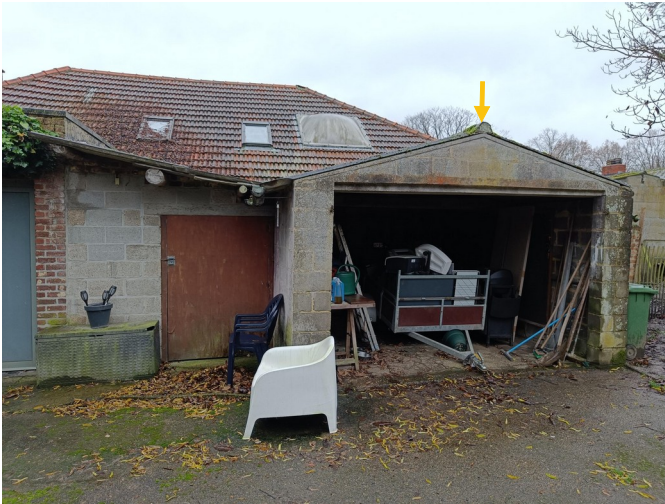
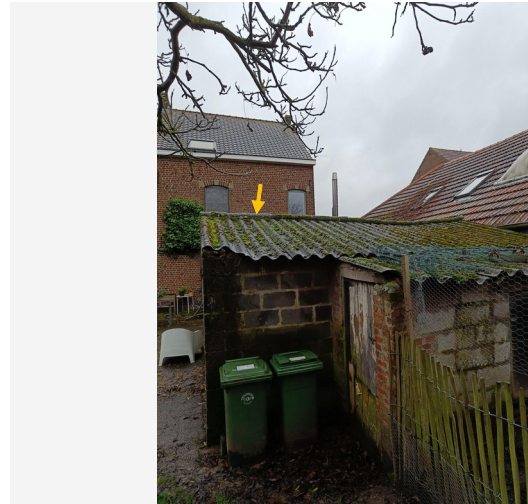
Het asbestmateriaal valt onder de mijlpaal van 2034.

Verwijderen

| Eindbeoordeling materiaalrisico | Verhoogd materiaalrisico en/of verhoogde kans op vezelvrijgave |

| Asbestsoort (vezeltype) | Crocidoliet aanwezig |
| Toestand van het materiaal | Matig beschadigd, matig verweerd |

| Beschrijving | Daknokken garage |
| Asbestmateriaal | Dak- en gevelbekleding - Nok, windveer, boeiboord |

- Verwijder dit asbestmateriaal zo snel mogelijk. Volg de toestand goed op.
- Hemelwater dat afspoelt van asbestcement daken of gevels kan asbestdeeltjes bevatten. Gebruik het enkel voor gesloten circuits (bv. spoelen toiletten). Reinig na het vervangen van het dak of de gevel de dakgoten en regenwaterput of -ton om asbesthoudend sediment of slib te verwijderen

- Eenvoudige handelingen: mag via doe-het-zelf of door werknemer(s) met opleidingsattest eenvoudige handelingen  
Voldoet aan de voorwaarden om als particulier/ werknemer met opleidingsattest eenvoudige handelingen te verwijderen. Neem de nodige maatregelen om uzelf te beschermen en volg de juiste stappen voor de afvoering van het asbestmateriaal. Meer info vindt u terug op de website van OVAM.

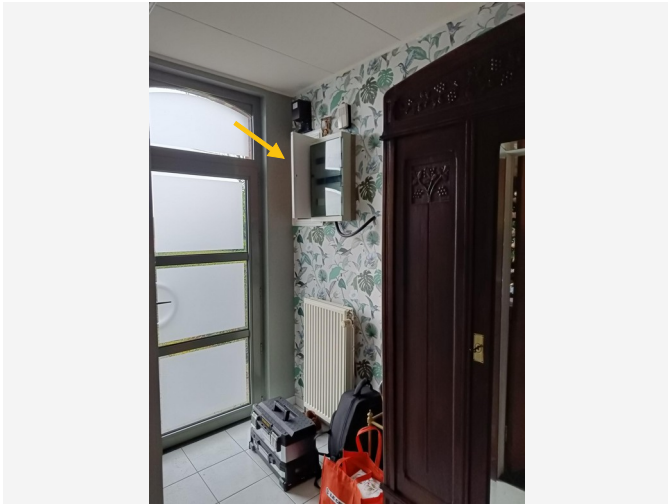
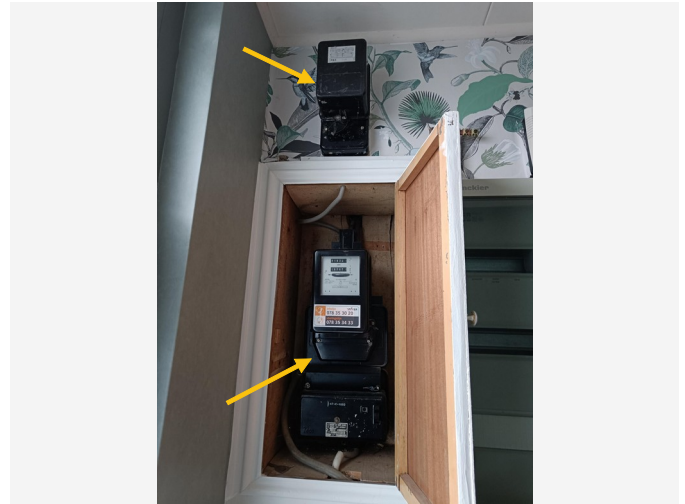
Het asbestmateriaal valt onder de mijlpaal van 2040.

Zorgvuldig beheren

| Eindbeoordeling materiaalisico | Laag materiaalisico en/of verlaagde kans op vezelvrijgave |

| Asbestsoort (vezeltype) | Crocidoliet aanwezig |
| Toestand van het materiaal | Onbeschadigd, niet verweerd |

| Beschrijving | Bakeliet elektriciteitsmeter |
| Asbestmateriaal | Plaat, paneel, tablet - Type Bakeliet |

- Zorg voor een veilig beheer. Vermijd het beschadigen van het asbestmateriaal. Controleer de toestand jaarlijks op wijzigingen.

- Eenvoudige handelingen: mag via doe-het-zelf of door werknemer(s) met opleidingsattest eenvoudige handelingen  
Laat de elektriciteitsmeter verwijderen door een werknemer van uw netbeheerder met opleidingsattest eenvoudige handelingen.

De verwijdering zal normaal automatisch gebeuren bij de plaatsing van een digitale meter.

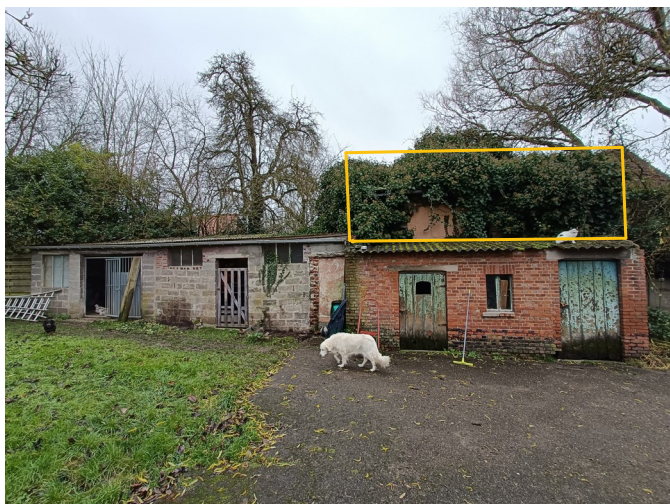
### Tijdelijke beperking

**Reden:** Het onderzoek kan niet uitgevoerd worden binnen de bepalingen van de Welzijnswet

**Uitleg van de asbestdeskundige:** De duiventil, dat zich bevindt boven de berghokken van het bijgebouw, is volledig overwoekerd door vegetatie. De opdrachtgever deelt ons mee dat de duiventil niet veilig kan worden betreden. Ook wij vinden nergens een mogelijkheid om deze ruimte op een veilige wijze te onderzoeken.

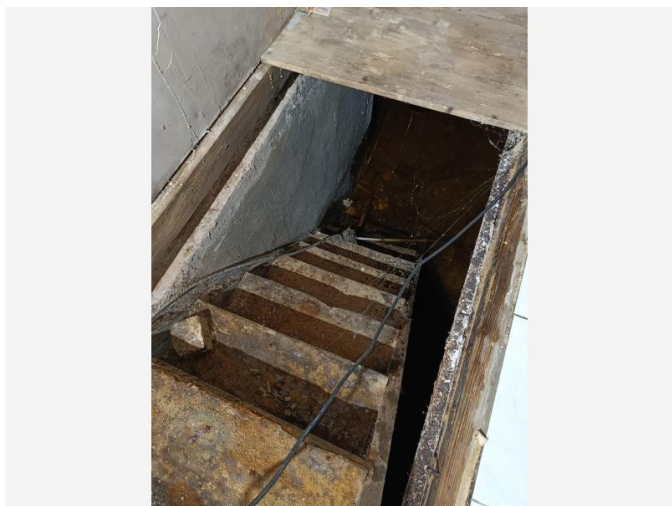
### Tijdelijke beperking

**Reden:** Het onderzoek kan niet uitgevoerd worden binnen de bepalingen van de Welzijnswet

**Uitleg van de asbestdeskundige:** Op het ogenblik van het plaatsbezoek is de toegang naar de kelder afgesloten door houten platen welke zijn vastgeschroefd. De opdrachtgever deelt ons mee dat hij reeds 20 jaar niet in de kelder is geweest en opent op onze vraag de houten platen. Vervolgens stellen wij vast dat de kelder volledig onder water staat. Tevens is de houten trap naar de kelder rot en niet veilig begaanbaar. Gezien wij de kelder niet hebben kunnen betreden, is het grondplan hiervan vermoedelijk niet waarheidsgetrouw.

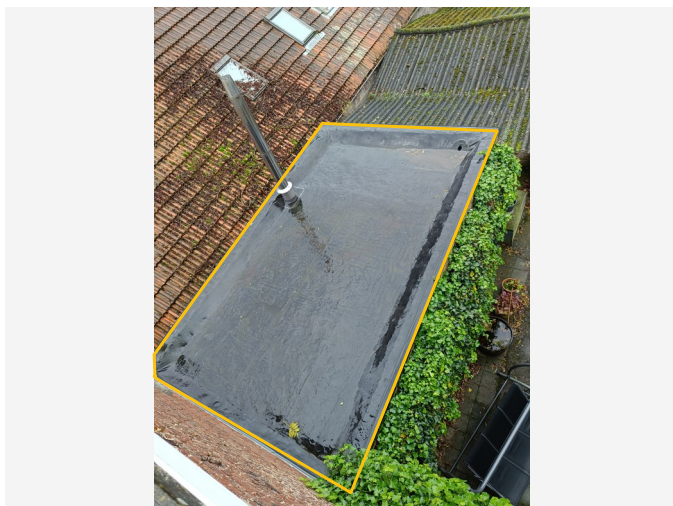
Het plat dak van de bureau/ stookplaats werd in 2006 vernieuwd. Dit wordt door de opdrachtgever gestaafd aan de hand van een factuur. De oude roofing werd verwijderd en er werd EPDM geplaatst als dakbedekking.

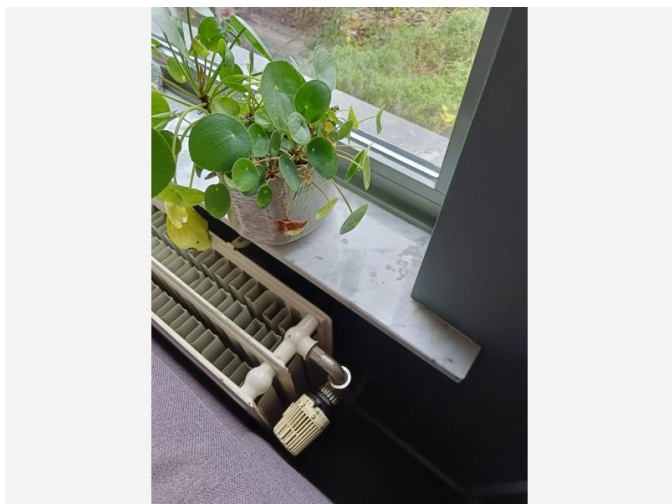
De vensterbanken en deurdorpels in de woning bestaan uit natuursteen.

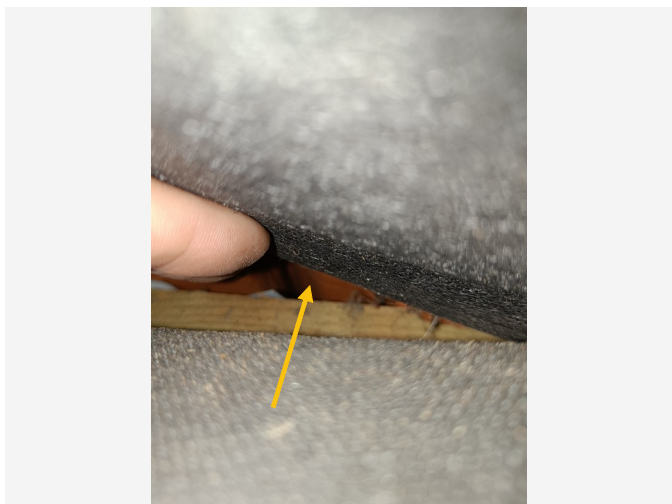
Het dak van de woning werd in 2006 volledig vernieuwd. Dit wordt door de opdrachtgever gestaafd aan de hand van een factuur.

Wanneer wij ons op de tweede verdieping bevinden, nemen wij een onderdakfolie waar. Achter deze folie zien wij de dakpannen zitten. Er is geen asbestverdacht onderdak waarneembaar.

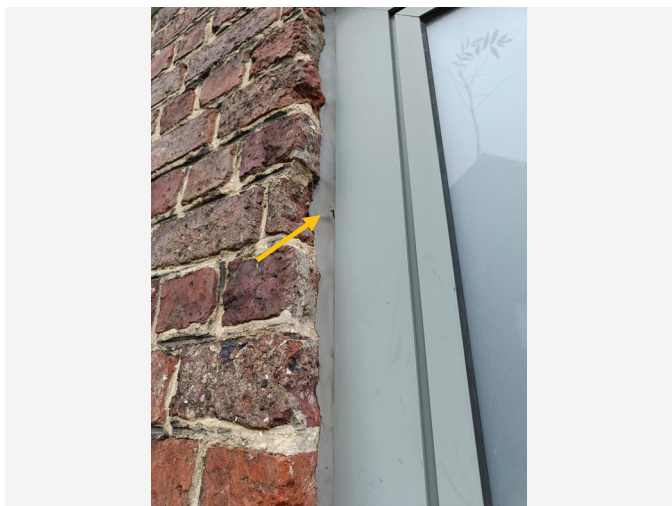
De afdichting tussen de buitengevel en het schrijnwerk bestaat uit siliconen. Er is geen asbestverdachte mastiek/ kit waarneembaar.

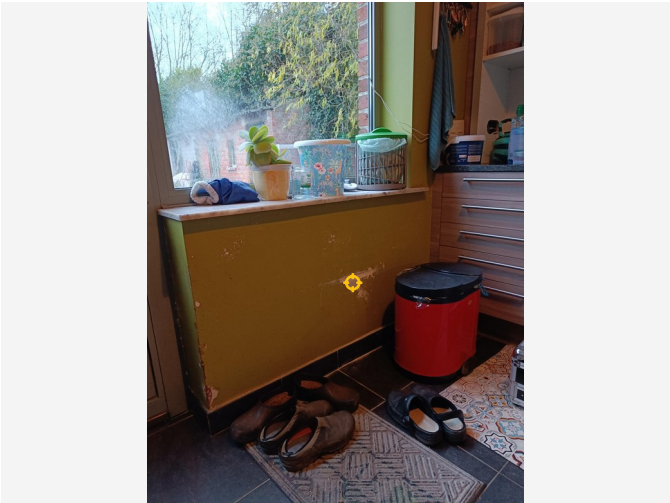
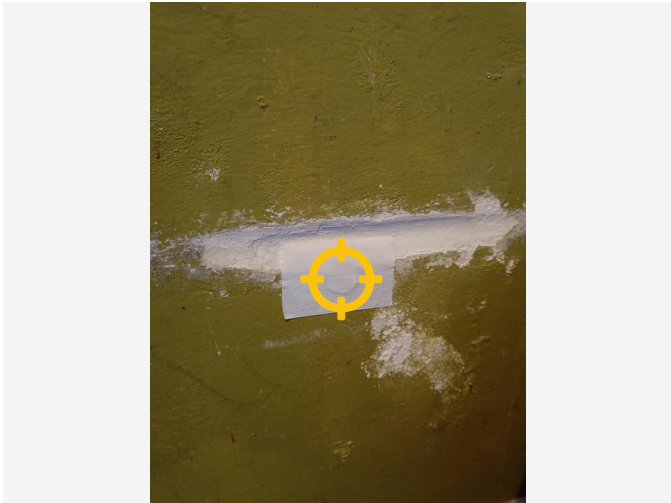
Geen asbest

| # | Type | Referentie | Resultaat |
|---|---|---|---|
| 13.1 | Mengmonster | MM1 | Geen asbest |

| Beschrijving | Pleisterwerk muren |

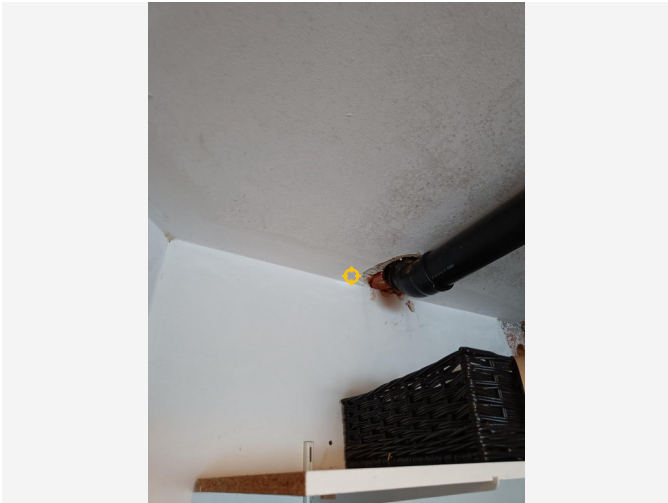
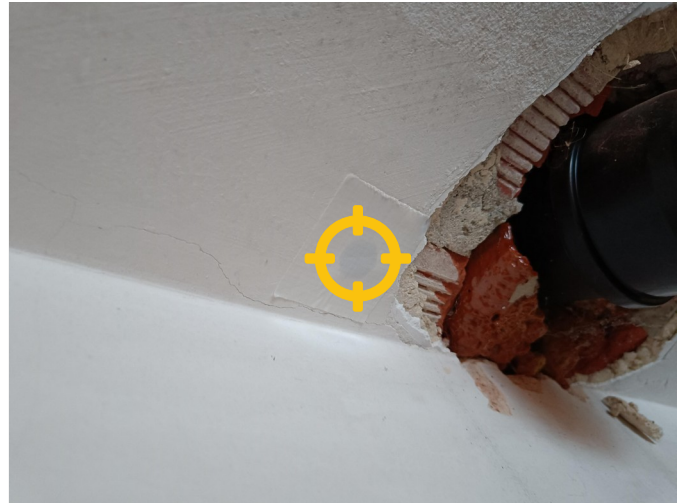
## Fiche 14: Pleisterwerk plafonds

Geen asbest
