# Asbestinventarisatetest

Langestraat 142, 1620 Drogenbos

Attestnummer : 20251121-000014.000

Uitgegeven op : 21.11.2025

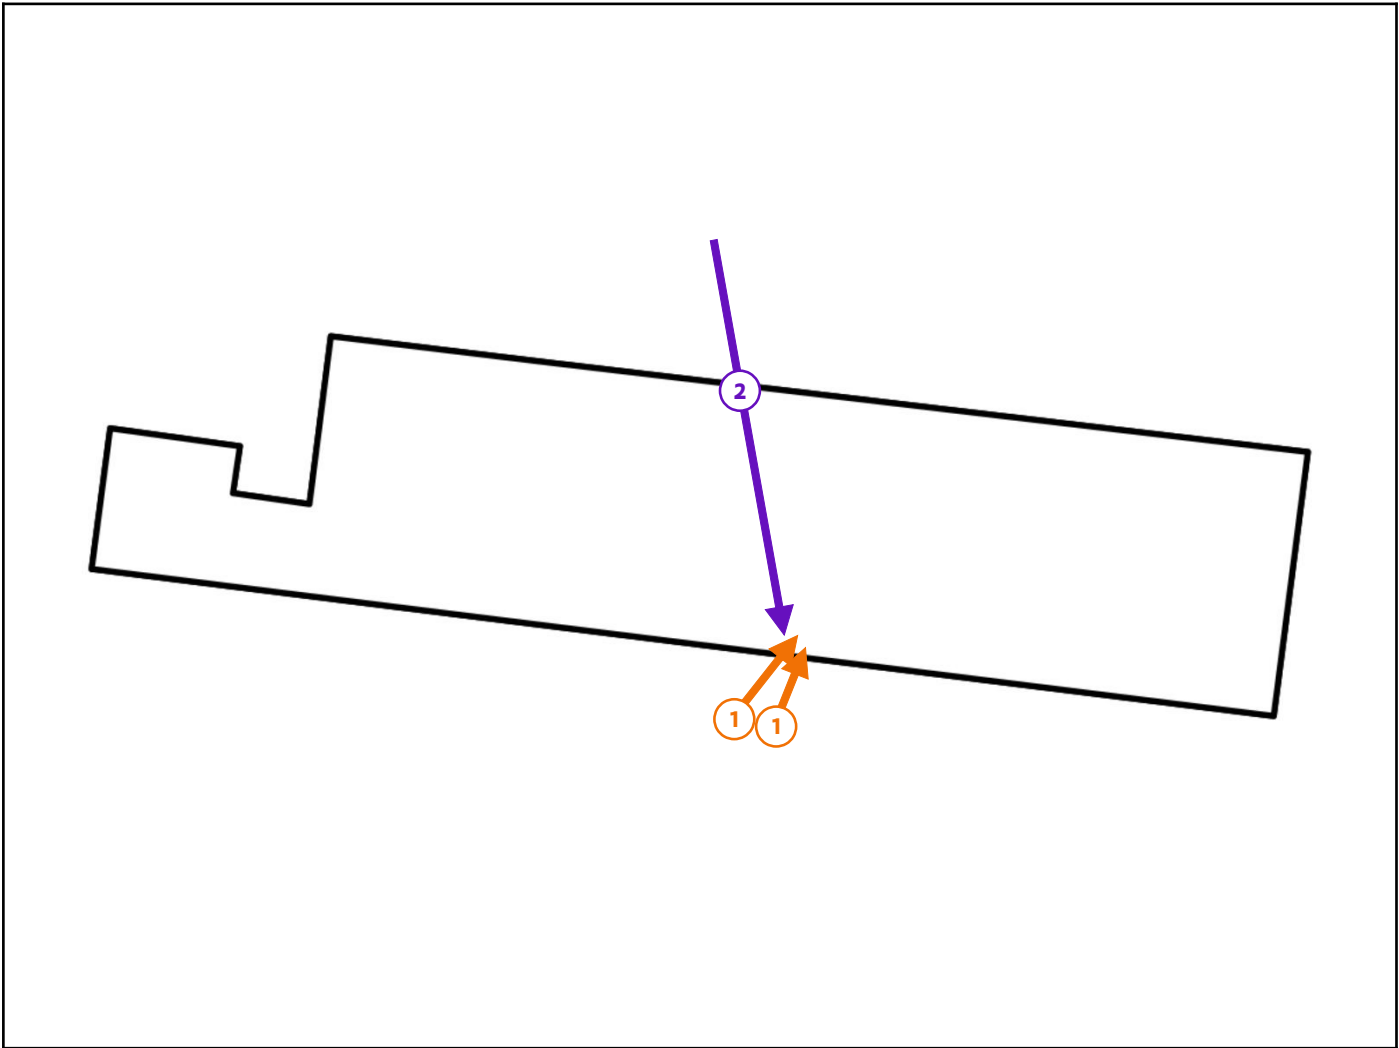
# Plan 1.3: Woning plan daken

| Beschrijving | Type | Actie |
|---|---|---|
| 1. Schouwhoed | Asbestmateriaal | Verwijderen |
| 2. Schouw | Beperking | - |

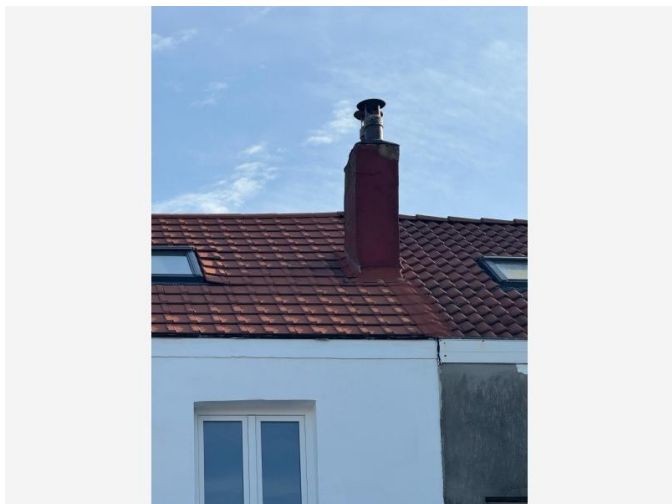
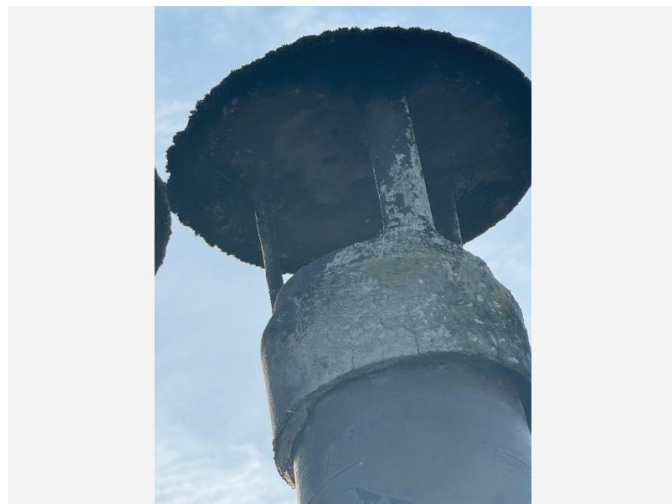
| Eindbeoordeling materiaalrisico | Verhoogd materiaalrisico en/of verhoogde kans op vezelvrijgave |

| Asbestsoort (vezeltype) | Crocidoliet aanwezig |
| Asbestconcentratie | Laag (< 50%) |
| Afschermingsgraad van het gehele materiaal | Geheel of deels vrij aan de buitenlucht |
| Toestand van het materiaal | Matig beschadigd, matig verweerd |

| Beschrijving | Schouwhoed |
| Asbestmateriaal | Schouwhoed, ventilatiekap (anti-windval) |

Het asbestmateriaal valt onder de mijlpaal van 2034.

- Zorg voor een veilig beheer. Vermijd het beschadigen van het asbestmateriaal. Controleer de toestand jaarlijks op wijzigingen.
- Voer bijkomende staalname(s) uit.

- Eenvoudige handelingen: mag via doe-het-zelf of door werknemer(s) met opleidingsattest eenvoudige handelingen  
Deze toepassing kan door een aannemer die over een opleidingsattest eenvoudige handelingen beschikt of door een particulier (doe-het-zelf), verwijderd worden indien er geen verhoogd risico op vrijgave van asbestvezels (max. concentratie 0,01 vezels/cm<sup>3</sup> - CODEX Art. VI.3-54) ontstaat en de toepassing voorafgaand wordt gefixeerd/bevochtigd; de individuele elementen zonder machinale werktuigen (boormachine, slijpschijf, hogedrukreiniger,...) en zonder breken of gooien een voor een losgemaakt worden; en ten slotte dubbel en luchtdicht verpakt weggevoerd worden naar een erkend afvalpunt (recyclagepark).

In de zone mogen geen derden en/of minderjarigen aanwezig zijn en moet elke betrokken persoon steeds gepaste persoonlijke beschermingsmiddelen dragen: minimaal een FFP3-mondmasker (EN 149), wegwerphandschoenen en overschoenen of afspoelbaar

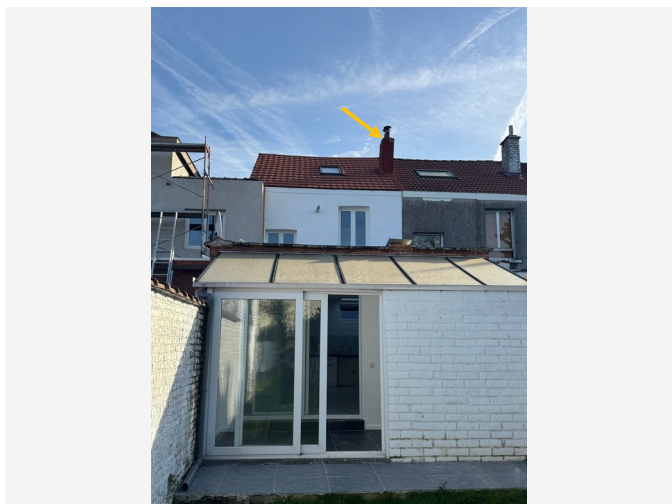
**Reden:** Het te onderzoeken materiaal situeert zich hoger dan 3,50 m te rekenen vanaf een veilige ondergrond

**Uitleg van de asbestdeskundige:** De schouw bevat binnenin mogelijk een asbestcement rookgaskanaal. Laat dit onderzoeken bij eventuele werken.

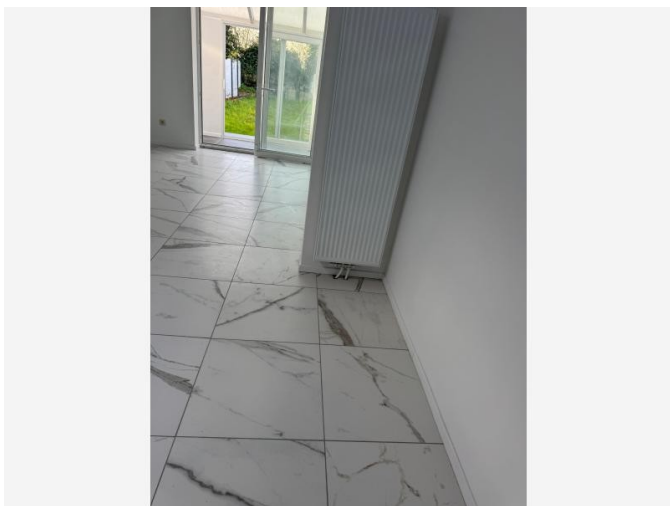
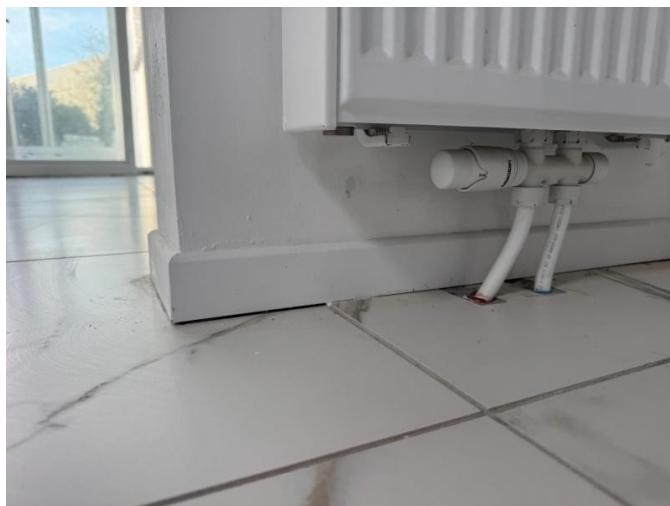
## Fiche 3: Pleisterwerk wanden

Geen asbest

| # | Type | Referentie | Resultaat |
|---|---|---|---|
| 3.1 | Mengmonster | 10332 | Geen asbest |

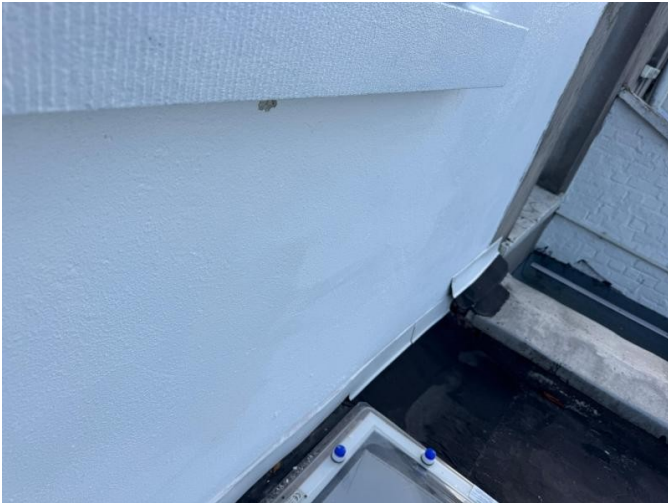
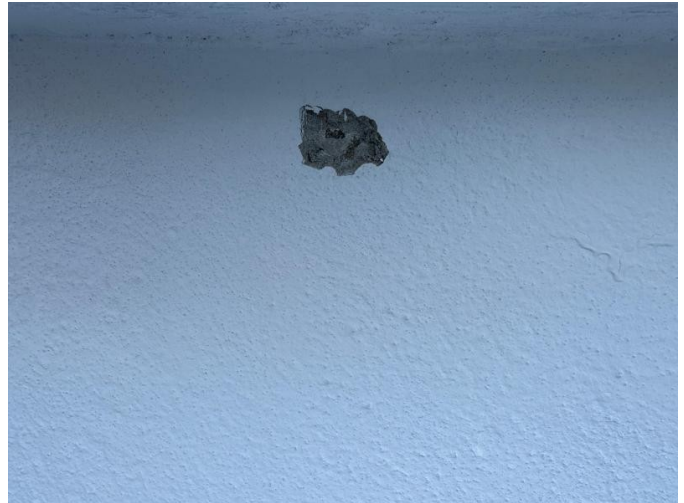
## Fiche 4: Cementen smeerlaag buiten

Geen asbest

| # | Type | Referentie | Resultaat |
|---|---|---|---|
| 4.1 | Mengmonster | 10333 | Geen asbest |

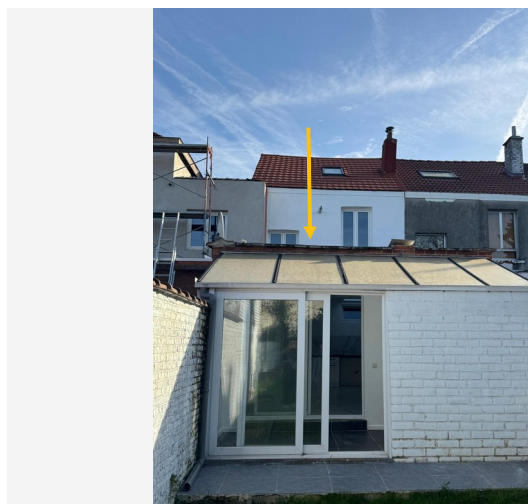
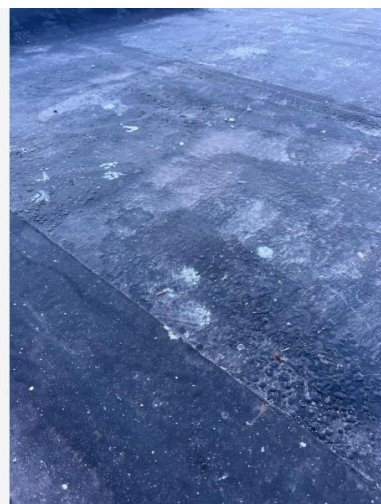
### Fiche 5: Dakbedekking plat dak (niet verdacht)

| Beschrijving | Notitie | Terug te vinden op plannen |
|---|---|---|
| Fiche 5: Dakbedekking plat dak (niet verdacht) | De dakbedekking (EPDM) is niet asbestverdacht. Het is niet uitgesloten dat de EPDM werd gelegd op bestaande, mogelijk asbestverdachte roofing. Bij werken, laat dit controleren. | - |

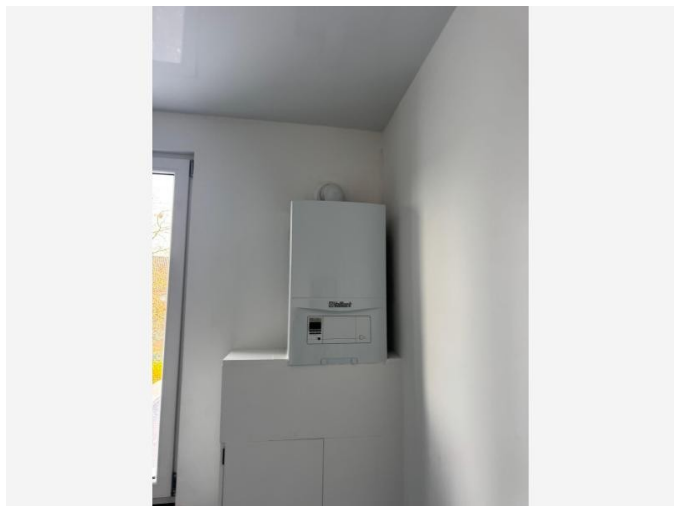
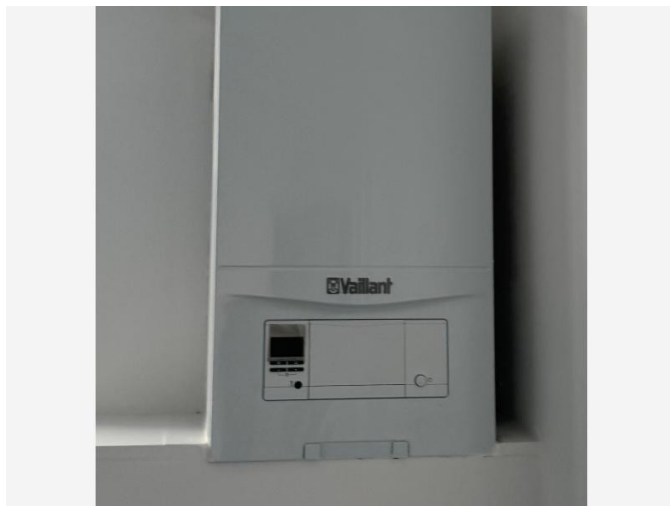
## Fiche 6: CV-ketel (niet verdacht)

| Beschrijving | Notitie | Terug te vinden op plannen |
|---|---|---|
| Fiche 6: CV-ketel (niet verdacht) | De CV-ketel (dichtingen, isolerend materiaal) is niet asbestverdacht. | - |

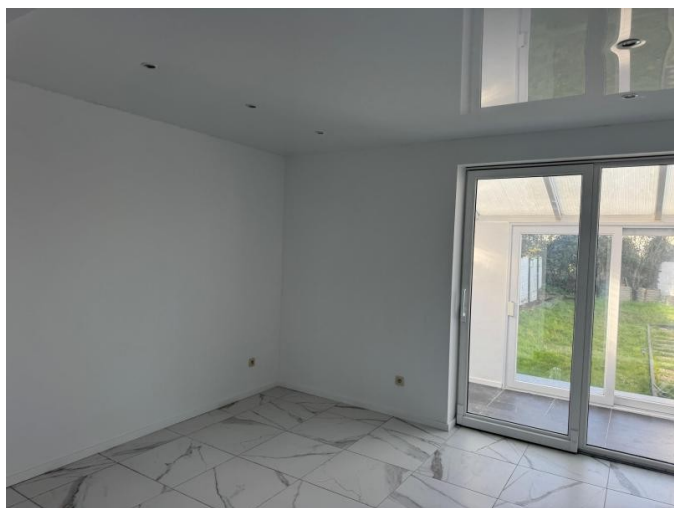
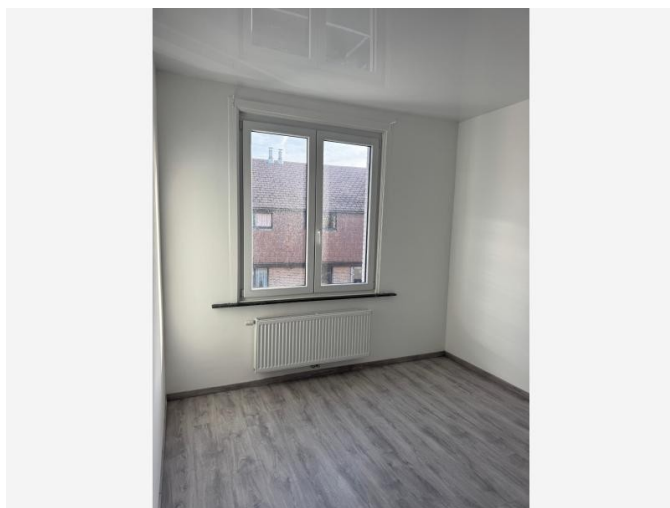
## Fiche 7: Kit aan de ramen

| Beschrijving | Notitie | Terug te vinden op plannen |
|---|---|---|
| Fiche 7: Kit aan de ramen | De kit aan de ramen is niet asbestverdacht. | - |
