Asbestinventarisatetest

Kumtichstraat 312, 3300 Tienen

Attestnummer : 20251120-000368.000

Uitgegeven op : 20.11.2025

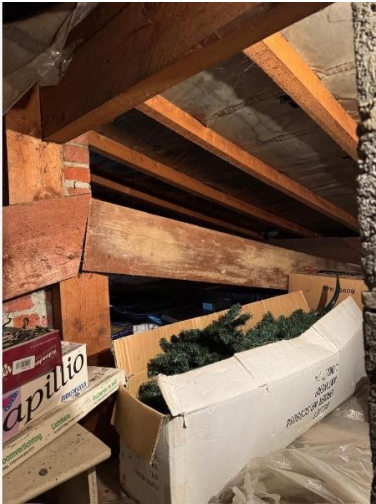
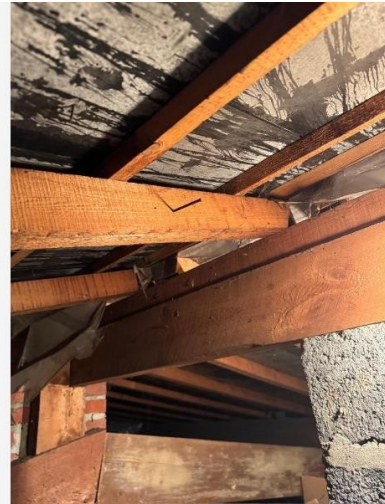
Eindbeoordeling materiaalrisico	Verhoogd materiaalrisico en/of verhoogde kans op vezelvrijgave
---------------------------------	--

Beschrijving	Asbestleien onder overzetdak
Omgeving	Binnen
Primaire drager	Schuin dak
Asbestmateriaal	Dak- en gevelbekleding - Lei, shingle
Bindmiddel van asbestmateriaal	Cement
Gebondenheid op basis van bindmiddel	Hecht
Hoeveelheid (oppervlakte - aantal)	<ul style="list-style-type: none">• 150,00 m² - 1 stuk
Totale oppervlakte	150,00 m ²
Eenvoudig bereikbaar	Nee <ul style="list-style-type: none">• Het asbestmateriaal is bedekt (uitgezonderd laag verf, coating, behang, kunststof, textiel) en het wegnemen van het bedekkende materiaal kan niet zonder het bedekkende materiaal te beschadigen.
Bevestigingswijze	<ul style="list-style-type: none">• Genageld, geniet
Identificatiemethode	De asbestdeskundige gebruikt een bewijsdocument andere dan een bestaande laboanalyse, met bevestiging door vaststelling en expertise en dit zonder monstername.
Destructieve handeling voor identificatie	Nee
Opmerking	Op de bouwplannen staat 'eternit leien' vermeld bij de dakbedekking. In 2003 werd er een overzetdak geplaatst op het leien dak.

- Zorg voor een veilig beheer en verwijder dit asbestmateriaal wanneer het bij werken eenvoudig bereikbaar wordt. Controleer de toestand jaarlijks op wijzigingen.
- Voer bijkomende staalname(s) uit.

- Eenvoudige handelingen: mag via doe-het-zelf of door werknemer(s) met opleidingsattest eenvoudige handelingen
Draag de nodige PBM's: FFP3-mondmasker, Tyvek cat III type 5-6, wegwerphandschoenen, afspoelbaar schoeisel.

Indien mogelijk de ondervloer afdekken, leien voorzichtig verwijderen, extra fixeren, niet breken, niet gooien, onmiddellijk verpakken of voorzichtig in container met asbest bag plaatsen.

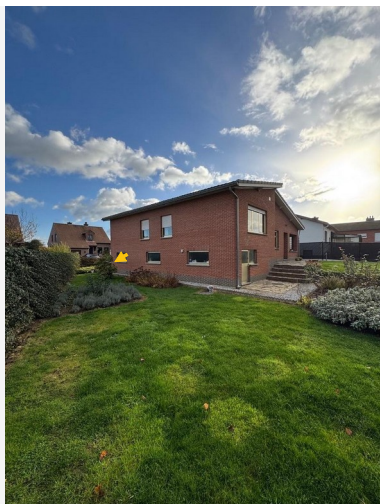
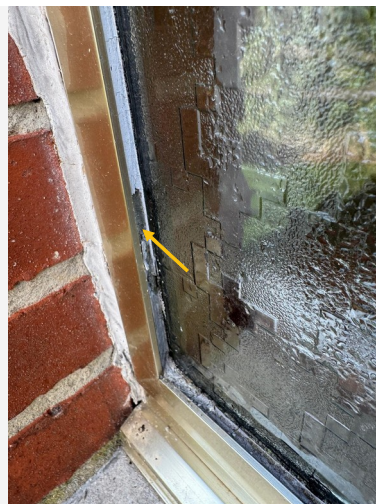
Eindbeoordeling materiaalrisico	Laag materiaalrisico en/of verlaagde kans op vezelvrijgave
---------------------------------	--

#	Type	Referentie	Resultaat
2.1	Puntmonster	4	Chrysotiel

Beschrijving	Kit ramen/deur (tussen glas en profiel)
Omgeving	Grenst aan binnen- en buitenlucht
Primaire drager	Wandopening verticaal (raam, deur, ...)
Asbestmateriaal	In-situ afwerkingslagen - Pasta, stopverf, voegsel, stopsel, vulsel, mastiek, katten, ...
Bindmiddel van asbestmateriaal	Katten, mastiek, pasta
Gebondenheid op basis van bindmiddel	Hecht
Hoeveelheid (gewicht - aantal)	<ul style="list-style-type: none">• 5,00 kg - 1 stuk
Totaal gewicht	5,00 kg
Eenvoudig bereikbaar	Ja
Bevestigingswijze	<ul style="list-style-type: none">• Verlijmd, ingegoten, versmeerd
Identificatiemethode	Een monstername door de asbestdeskundige met laboanalyse door een asbestlabo.
Destructieve handeling voor identificatie	Nee
Opmerking	Deze oppervlakte, volumes en gewichten zijn niet gemeten, maar geschat op basis van een benadering van de aanwezige katten (de opgegeven hoeveelheden mogen niet gebruikt worden als maatstaf voor heffingen).

- Zorg voor een veilig beheer. Vermijd het beschadigen van het asbestmateriaal. Controleer de toestand jaarlijks op wijzigingen.

- Eenvoudige handelingen: mag via doe-het-zelf of door werknemer(s) met opleidingsattest eenvoudige handelingen
Verwijder de mastiek bij renovatie van het buitenschrijnwerk.

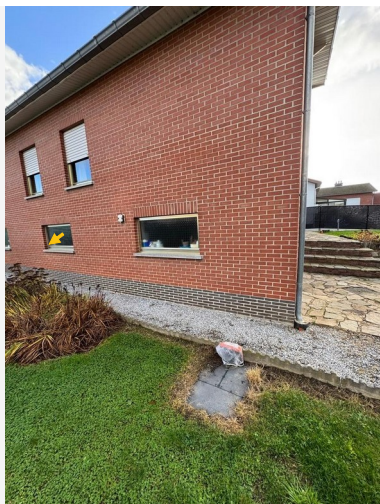
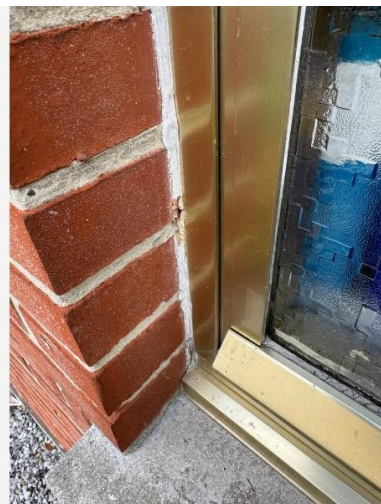
Eindbeoordeling materiaalrisico	Laag materiaalrisico en/of verlaagde kans op vezelvrijgave
---------------------------------	--

#	Type	Referentie	Resultaat
3.1	Puntmonster	5	Chrysotiel

Beschrijving	Kit ramen/deur (tussen muur en profiel)
Omgeving	Buiten
Primaire drager	Wandopening verticaal (raam, deur, ...)
Asbestmateriaal	In-situ afwerkingslagen - Pasta, stopverf, voegsel, stopsel, vulsel, mastiek, kitten, ...
Bindmiddel van asbestmateriaal	Kitten, mastiek, pasta
Gebondenheid op basis van bindmiddel	Hecht
Hoeveelheid (gewicht - aantal)	<ul style="list-style-type: none">• 10,00 kg - 1 stuk
Totaal gewicht	10,00 kg
Eenvoudig bereikbaar	Ja
Bevestigingswijze	<ul style="list-style-type: none">• Verlijmd, ingegoten, versmeerd
Identificatiemethode	Een monstername door de asbestdeskundige met laboanalyse door een asbestlabo.
Destructieve handeling voor identificatie	Nee
Opmerking	Deze oppervlakte, volumes en gewichten zijn niet gemeten, maar geschat op basis van een benadering van de aanwezige kitten (de opgegeven hoeveelheden mogen niet gebruikt worden als maatstaf voor heffingen).

- Zorg voor een veilig beheer. Vermijd het beschadigen van het asbestmateriaal. Controleer de toestand jaarlijks op wijzigingen.

- Eenvoudige handelingen: mag via doe-het-zelf of door werknemer(s) met opleidingsattest eenvoudige handelingen
Verwijder de mastiek bij renovatie van het buitenschrijnwerk.

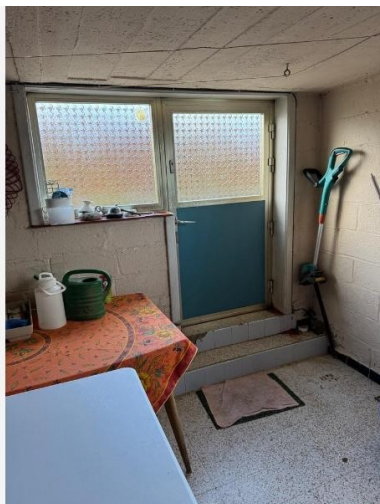
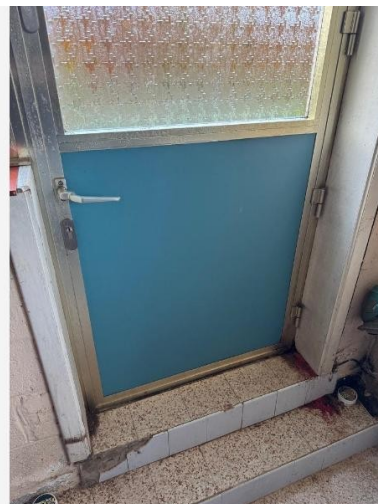
Eindbeoordeling materiaalrisico	Laag materiaalrisico en/of verlaagde kans op vezelvrijgave
---------------------------------	--

Beschrijving	Glasal deur/venster-paneel
Omgeving	Grenst aan binnen- en buitenlucht
Primaire drager	Wandopening verticaal (raam, deur, ...)
Asbestmateriaal	Plaat, paneel, tablet - Geëmailleerd, type Glasal
Bindmiddel van asbestmateriaal	Cement
Gebondenheid op basis van bindmiddel	Hecht
Hoeveelheid (oppervlakte - dikte - aantal)	<ul style="list-style-type: none"> • 0,90 m² - 0,30 cm - 2 stuks • 1,12 m² - 0,30 cm - 1 stuk • 0,50 m² - 0,30 cm - 1 stuk • 0,25 m² - 0,30 cm - 1 stuk
Totaal volume	0,011 m ³
Eenvoudig bereikbaar	Ja
Bevestigingswijze	<ul style="list-style-type: none"> • Geklemd
Identificatiemethode	<p>De asbestdeskundige beoordeelt het materiaal als asbestverdacht en dus asbesthoudend, en dit zonder monstername.</p> <p>Motivatie: De monstername brengt andere schade aan dan schade die inherent is aan de monstername.</p>
Destructieve handeling voor identificatie	Nee

- Zorg voor een veilig beheer. Vermijd het beschadigen van het asbestmateriaal. Controleer de toestand jaarlijks op wijzigingen.
- Voer bijkomende staalname(s) uit.

- Eenvoudige handelingen: mag via doe-het-zelf of door werknemer(s) met opleidingsattest eenvoudige handelingen
Laat het asbesthoudend schrijnwerk verwijderen bij renovatie van de ramen/deur.

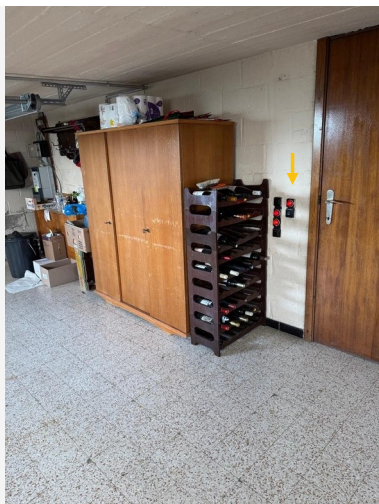
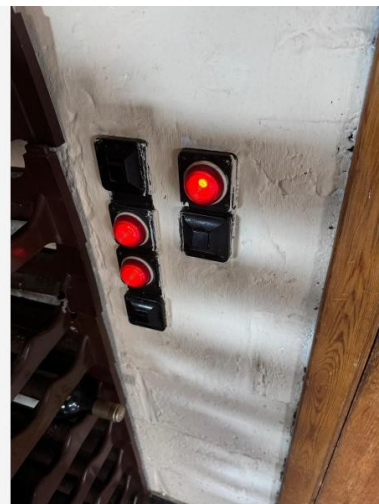
Eindbeoordeling materiaalrisico	Laag materiaalrisico en/of verlaagde kans op vezelvrijgave
---------------------------------	--

Beschrijving	Elektrische componenten uit bakeliet
Omgeving	Binnen
Primaire drager	Communicatie en elektrische infrastructuur en uitrusting
Asbestmateriaal	Plaat, paneel, tablet - Type Bakeliet
Bindmiddel van asbestmateriaal	Kunststof of -hars
Gebondenheid op basis van bindmiddel	Hecht
Hoeveelheid (oppervlakte - dikte - aantal)	<ul style="list-style-type: none">• 1,00 m² - 1,00 cm - 1 stuk
Totaal volume	0,01 m ³
Eenvoudig bereikbaar	Ja
Bevestigingswijze	<ul style="list-style-type: none">• Geschroefd
Identificatiemethode	De asbestdeskundige beoordeelt het materiaal als asbesthoudend, en dit zonder monsternamen.
Destructieve handeling voor identificatie	Nee
Opmerking	Lichtschakelaars, stopcontacten, contactdozen. Er bestaat een mogelijkheid dat zich achter kasten of zones met materiaalopslag nog bakelietcomponenten bevinden. Deze zones waren tijdens de inspectie niet volledig toegankelijk, waardoor een volledige controle niet kon worden uitgevoerd.

- Zorg voor een veilig beheer. Vermijd het beschadigen van het asbestmateriaal. Controleer de toestand jaarlijks op wijzigingen.
- Voer bijkomende staalname(s) uit.

- Eenvoudige handelingen: mag via doe-het-zelf of door werknemer(s) met opleidingsattest eenvoudige handelingen
De toepassing is intact en kan zonder beschadiging worden losgeschroefd. Fixeer of bevochtig het materiaal voor aanvang van de verwijdering om stofvorming en vezelverspreiding te beperken. Gebruik geen sneldraaiend gereedschap, aangezien dit schade kan veroorzaken en het risico op vezelverspreiding verhoogt.

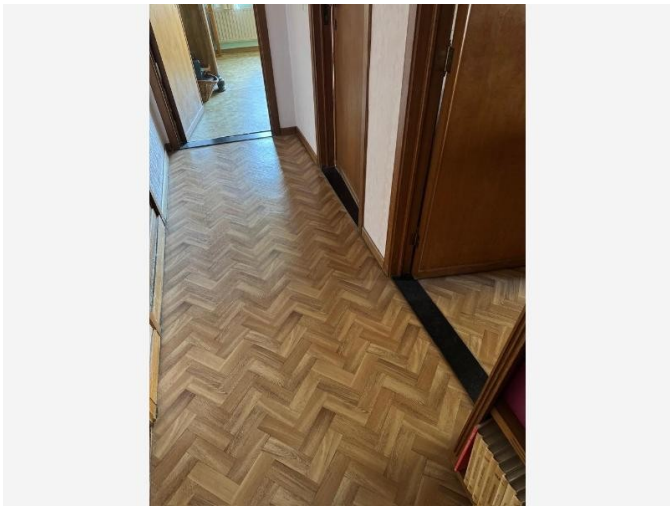
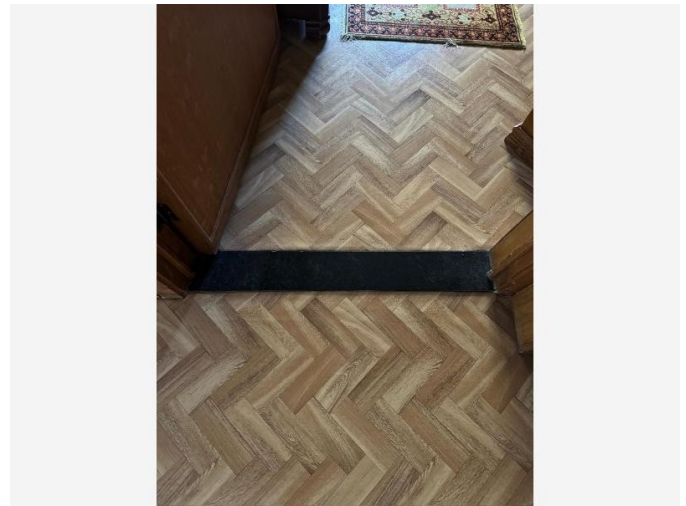
Eindbeoordeling materiaalrisico	Zeer laag materiaalrisico en/of zeer lage kans op vezelvrijgave
---------------------------------	---

Beschrijving	Entre-porte
Omgeving	Binnen
Primaire drager	Vloer
Asbestmateriaal	Plaat, paneel, tablet - Type Massal
Bindmiddel van asbestmateriaal	Cement
Gebondenheid op basis van bindmiddel	Hecht
Hoeveelheid (oppervlakte - dikte - aantal)	• 0,08 m ² - 2,00 cm - 4 stuks
Totaal volume	0,006 m ³
Eenvoudig bereikbaar	Ja
Bevestigingswijze	• Verlijmd, ingegoten, versmeerd
Identificatiemethode	<p>De asbestdeskundige beoordeelt het materiaal als asbestverdacht en dus asbesthoudend, en dit zonder monstername.</p> <p>Motivatie: De monstername brengt andere schade aan dan schade die inherent is aan de monstername.</p>
Destructieve handeling voor identificatie	Nee

- Zorg voor een veilig beheer. Vermijd het beschadigen van het asbestmateriaal. Controleer de toestand jaarlijks op wijzigingen.

- Eenvoudige handelingen: mag via doe-het-zelf of door werknemer(s) met opleidingsattest eenvoudige handelingen
De dorpels kunnen voorzichtig losgebeiteld worden, extra bevochtigen om stof te voorkomen + dragen van de nodige beschermingsmiddelen (mondmasker ffp3, handschoenen, tyvec) verpakken in plastic folie en afvoeren naar het containerpark als hechtgebonden asbestafval.

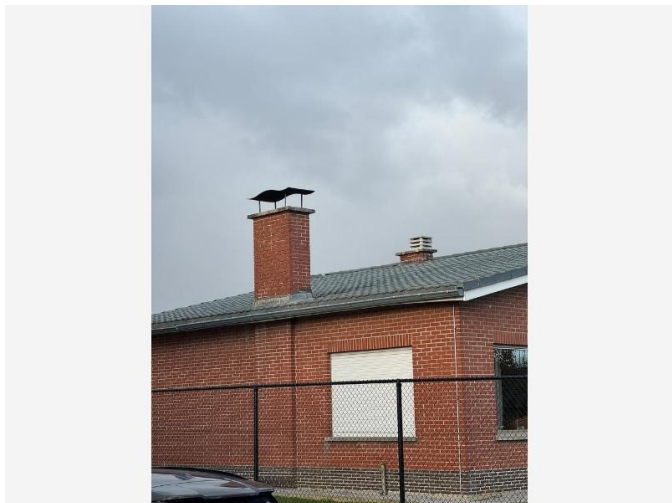
Fiche 7: Geen inspectie mogelijk van de binnenzijde van de schouw

Reden: Het te onderzoeken materiaal situeert zich hoger dan 3,50 m te rekenen vanaf een veilige ondergrond

Uitleg van de asbestdeskundige: De binnenzijde van de schouw kon niet worden geïnspecteerd

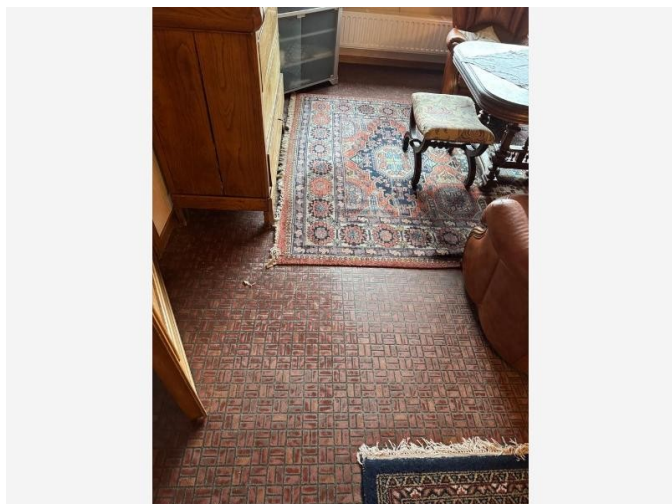
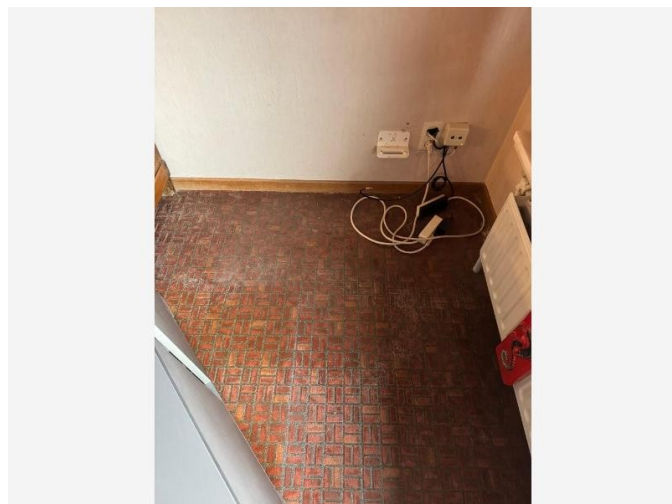
De vloerbekleding bevat geen asbest.

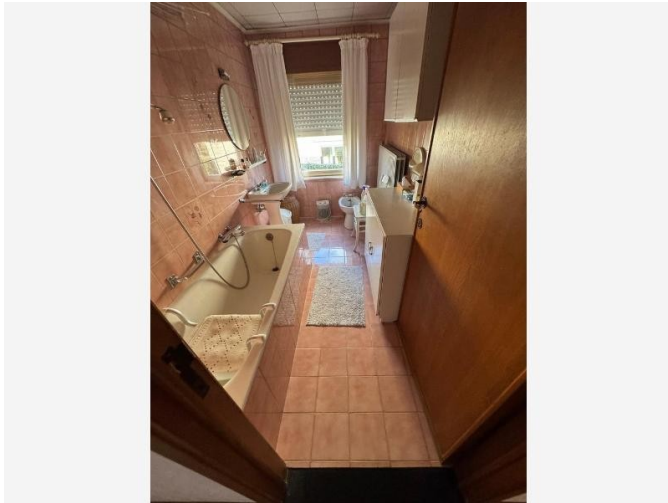
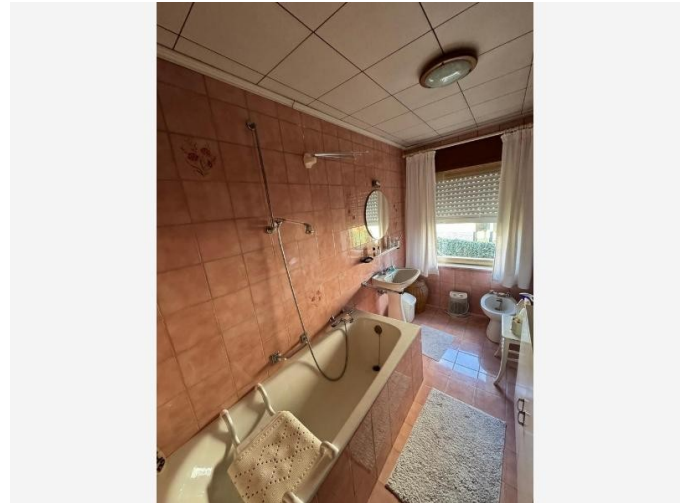
Asbesthoudende lijm bij faience tegels werd gebruikt tot midden jaren 80.

Er is geen data gekend van het plaatsen van de wandtegels.

Mogelijk bevindt er zich asbestverdachte tegellijm achter de wandtegels. Dit was niet waarneembaar, er waren geen bestaande beschadigingen of openingen in de wandtegels.

Bij verwijderen van de muurtegels een extra staalname laten uitvoeren ter controle.

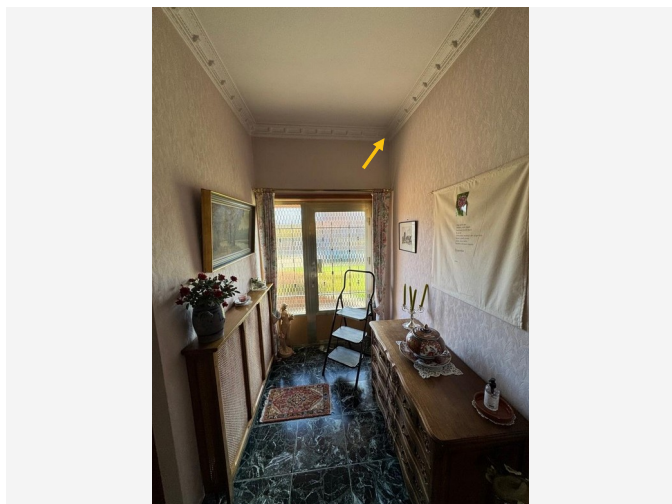
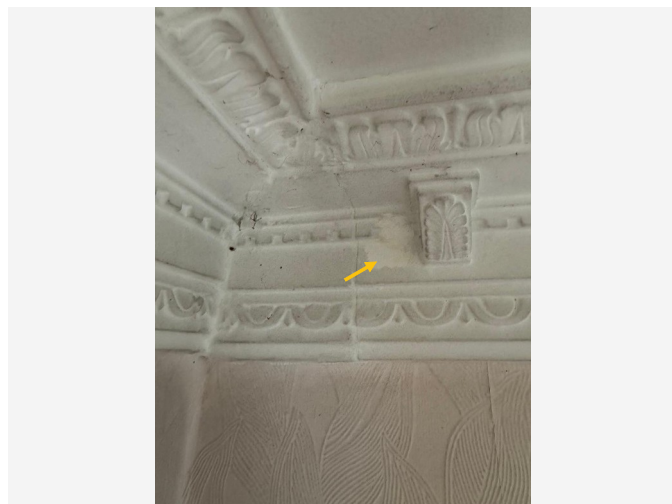
Fiche 10: Sierlijsten plafond

Geen asbest

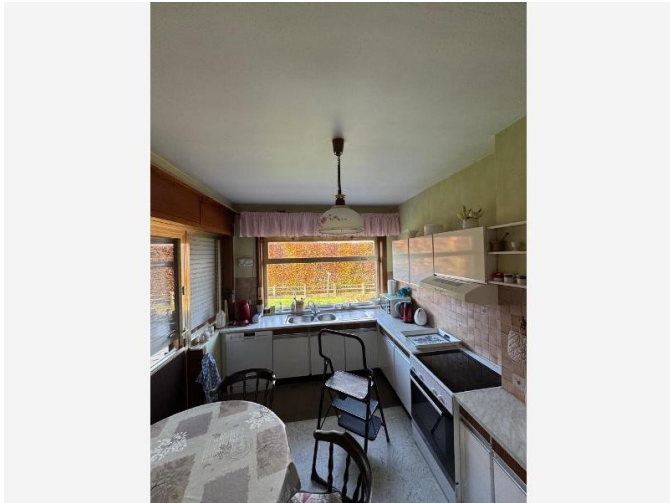
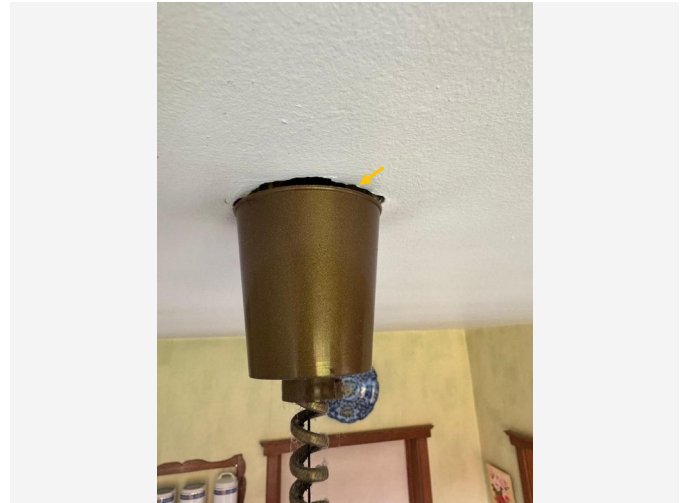
Fiche 12: Pleisterwerk plafond

Geen asbest
