# Asbestinventarisatetest

Langeweg 157, 3090 Overijse

Attestnummer : **20251121-000276.000**

Uitgegeven op : **21.11.2025**

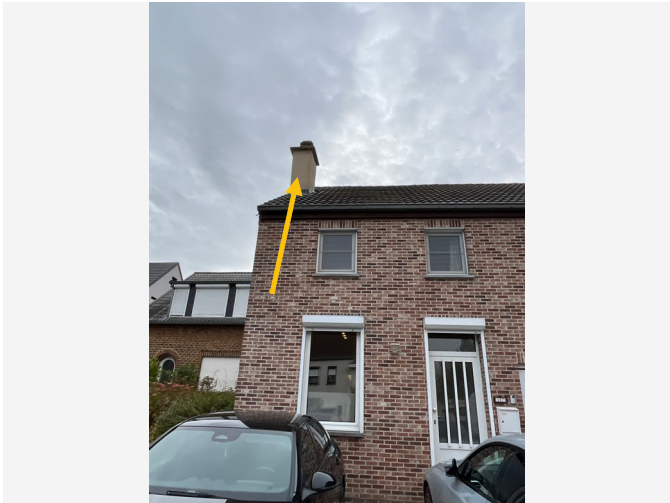
Situeringsfoto

#### Tijdelijke beperking

**Reden:** Het te onderzoeken materiaal situeert zich hoger dan 3,50 m te rekenen vanaf een veilige ondergrond

**Uitleg van de asbestdeskundige:** Bij werken (dak of reiniging schouw) kan een stelling geplaatst worden, het is niet duidelijk of er asbestverdachte materialen aanwezig zijn in de schouw.

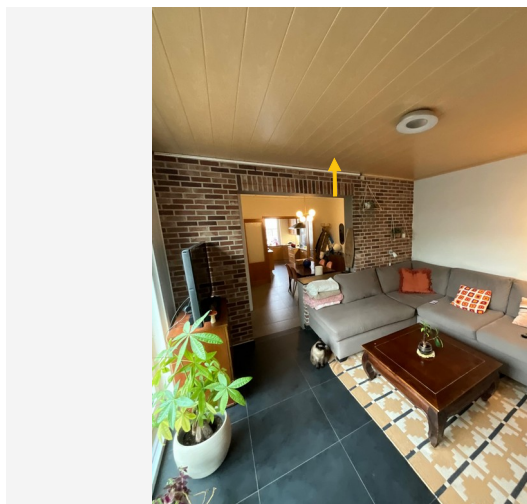
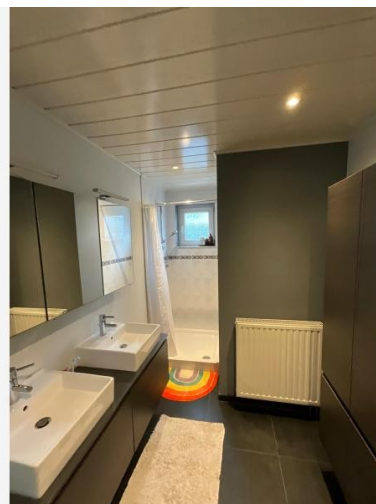
Er zijn plafonds afgewerkt in plaatmateriaal hout en gyproc. Het is niet duidelijk of er pleisterwerk of verdacht materiaal aanwezig is achter deze valse plafonds, het is aangewezen om bijkomend onderzoek uit te voeren bij werken.

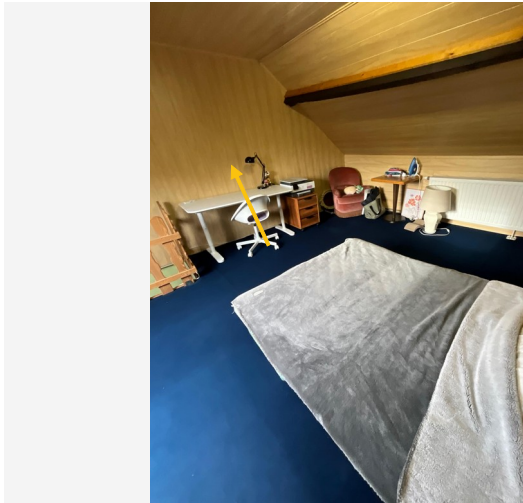
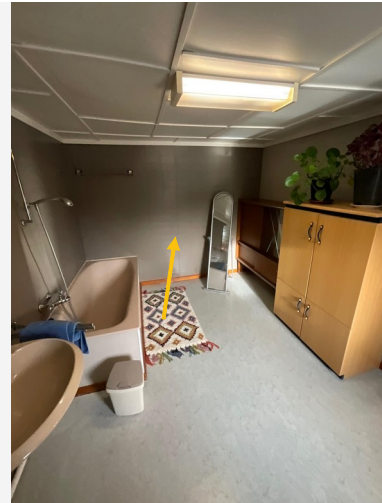
Er zijn binnenwanden afgewerkt met vals plaatmateriaal .

Het is niet duidelijk of er verdacht pleisterwerk of ander materiaal aanwezig is achter deze valse wanden, het is aangewezen om bijkomend onderzoek uit te voeren bij werken.

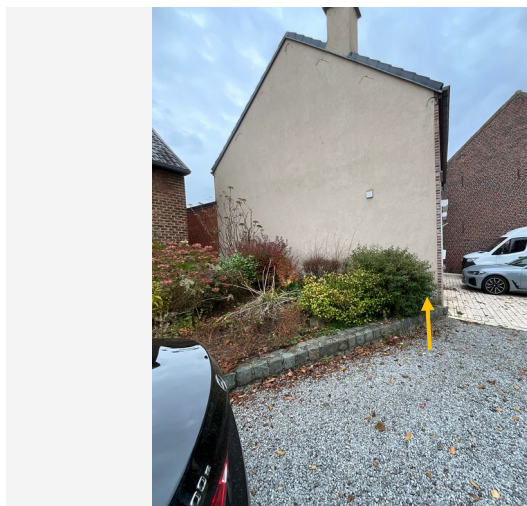
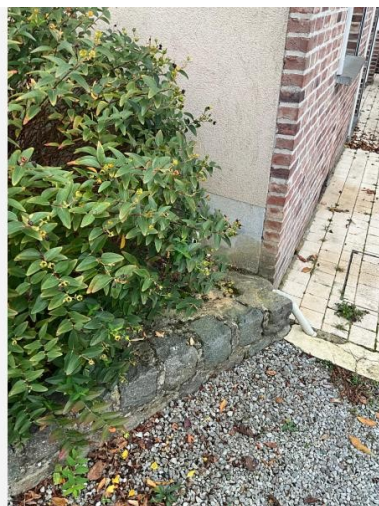
## Fiche 4: Crepi buitentoepassing (met staalname)

Geen asbest

| # | Type | Referentie | Resultaat |
|---|---|---|---|
| 4.1 | Mengmonster | 3 | Geen asbest |

| Opmerking | <p>In het inspectieprotocol is een monstername van crepi verplicht om dit te identificeren als niet-asbesthoudend.</p> <p>De vermelde oppervlaktes, diktes, gewichten en volumes betreffen een beredeneerde schatting. Er worden geen rechten verleend aan deze oppervlaktes/diktes/volumes.</p> |

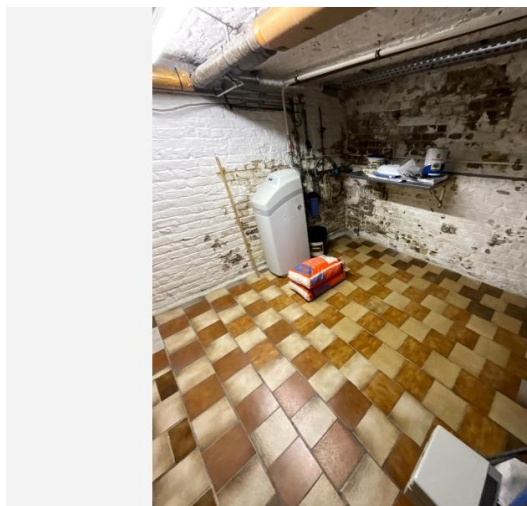
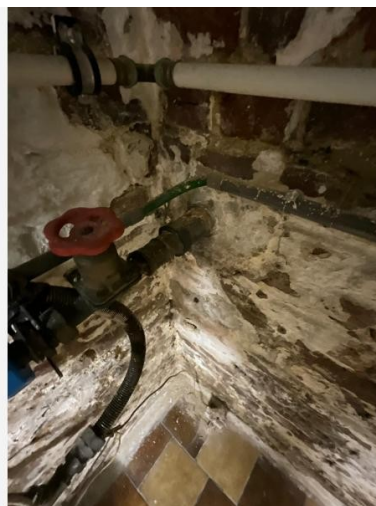
## Fiche 5: AC doorvoerbuis

Geen asbest

| # | Type | Referentie | Resultaat |
|---|---|---|---|
| 5.1 | Puntmonster | 2 | Geen asbest |

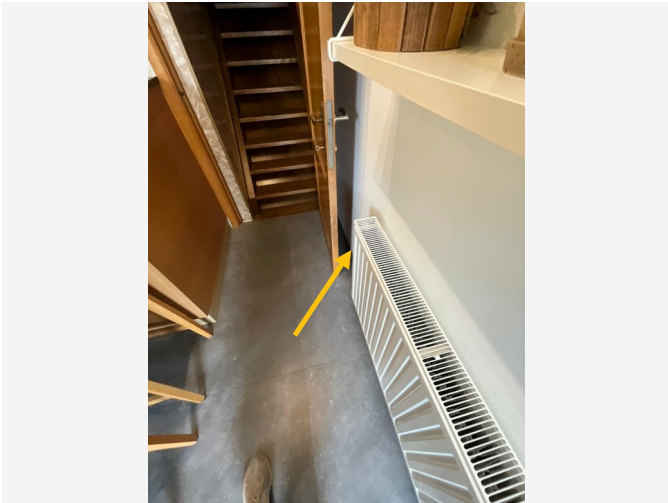
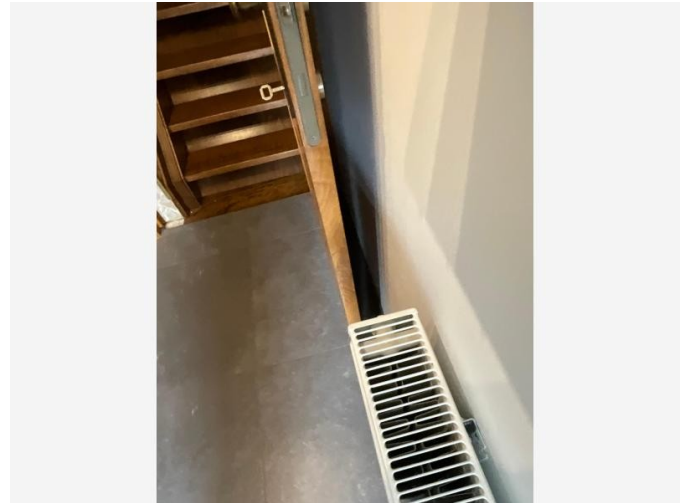
## Fiche 6: Muurpleister

Geen asbest

| # | Type | Referentie | Resultaat |
|---|---|---|---|
| 6.1 | Mengmonster | 1 | Geen asbest |

| Opmerking | <p>Volgens het inspectieprotocol is een monstername van het pleisterwerk verplicht om dit te identificeren als niet-asbesthoudend.</p> <p>Locatie staalnames: individuele ruimte: 1 / natte ruimte: 1/ stookplaats: 0 niet bepleisterd / traphal: 0 niet bepleisterd</p> <p>De vermelde oppervlaktes en volumes betreffen een beredeneerde schatting. Er worden geen rechten verleend aan deze oppervlaktes/volumes. De dikte is een schatting die voorkomt uit de monsterplaatsen en is daarom niet altijd representatief.</p> <p>Er bevinden zich enkele valse wanden. Het is niet duidelijk of er pleisterwerk aanwezig is achter deze valse wanden, het is aangewezen om bijkomend onderzoek uit te voeren bij werken.</p> |

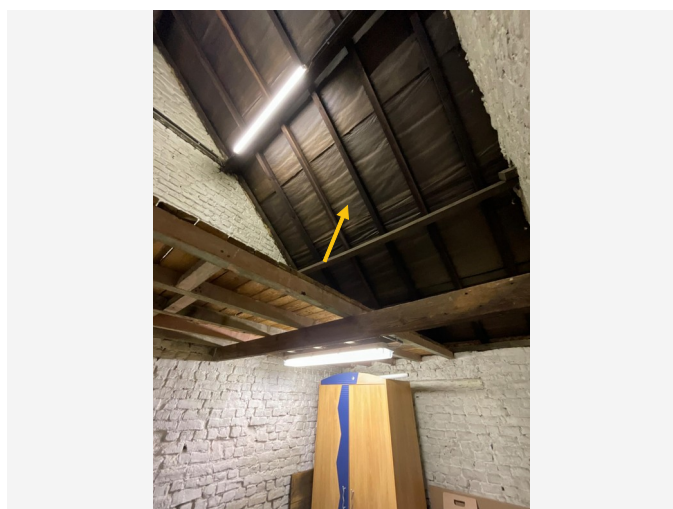
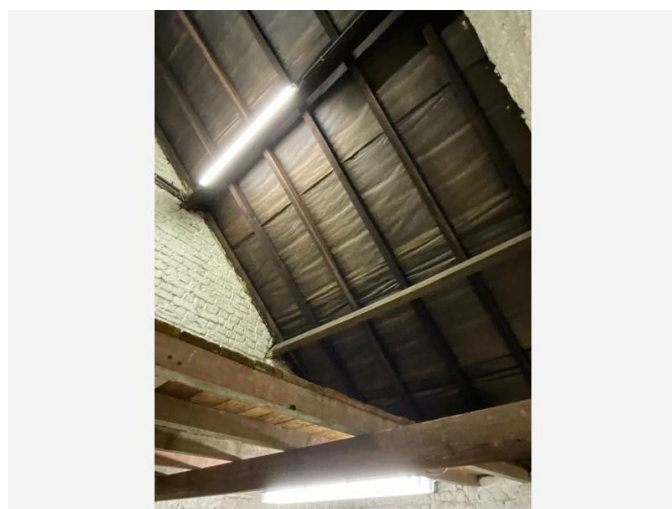
### Fiche 7: Onderdak soepel

| Beschrijving | Notitie | Terug te vinden op plannen |
|---|---|---|
| Fiche 7: Onderdak soepel | Het onderdak is soepel en betreft een dampscherm, deze is niet asbestverdacht. | - |

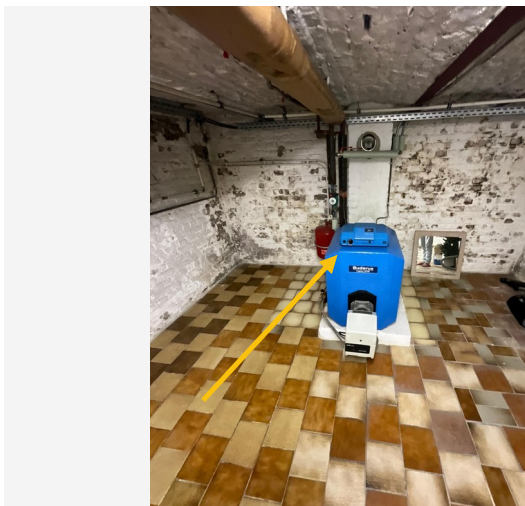
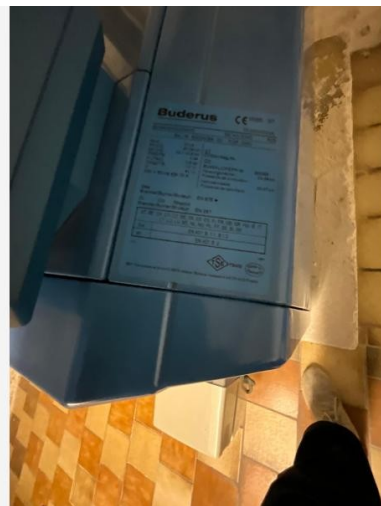
## Fiche 8: Ketel recent

| Beschrijving | Notitie | Terug te vinden op plannen |
|---|---|---|
| Fiche 8: Ketel recent | De ketel is recent en is niet asbestverdacht. | Plan 1.3: Plan kelder |

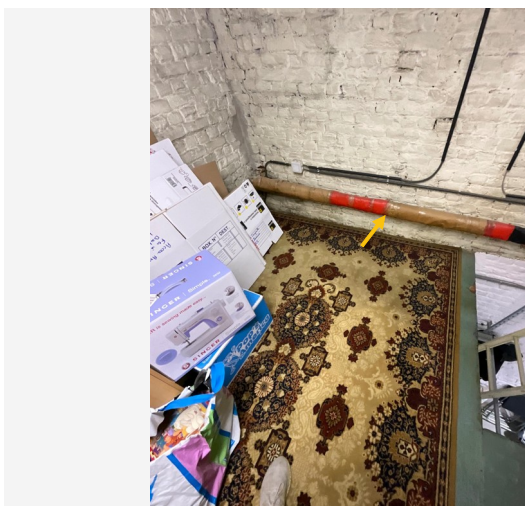
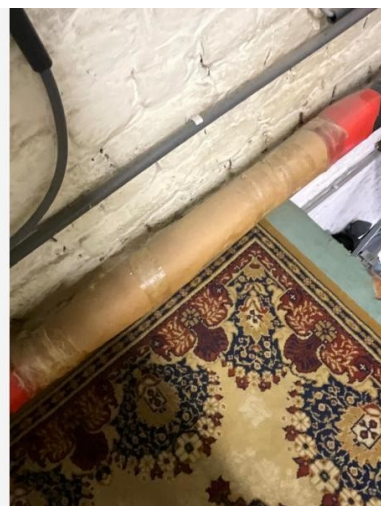
## Fiche 9: Leidingisolatie: niet verdacht

| Beschrijving | Notitie | Terug te vinden op plannen |
|---|---|---|
| Fiche 9: Leidingisolatie: niet verdacht | De thermische isolatie bestaat uit textiel (doek), en glaswol. Asbestvezels werden verwerkt in de pleisterlaag.<br><br>Er is geen pleisterlaag aanwezig, de isolatie is hierdoor niet verdacht. | Plan 1.3: Plan kelder |

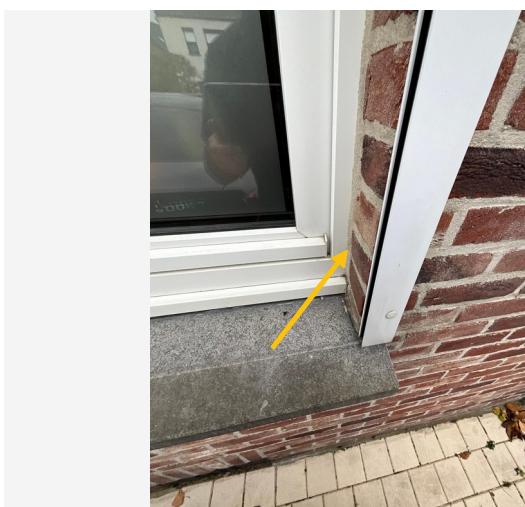
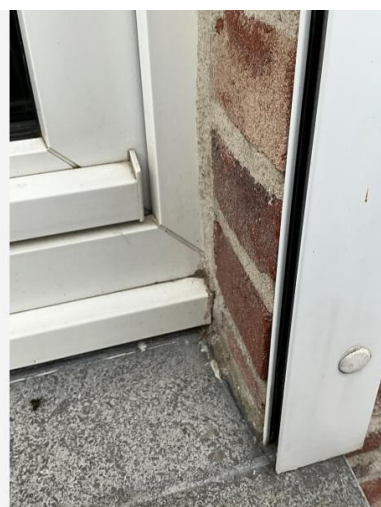
## Fiche 10: Ramen vernieuwd

| Beschrijving | Notitie | Terug te vinden op plannen |
|---|---|---|
| Fiche 10: Ramen vernieuwd | De ramen werden recent vernieuwd. Zie bewijsdocumenten voor facturatie van de uitgevoerde werken. | - |

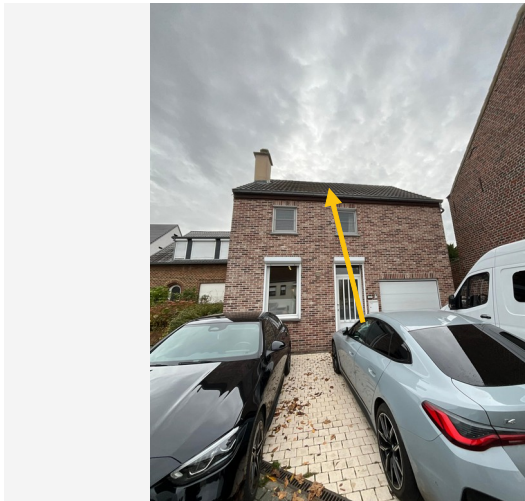
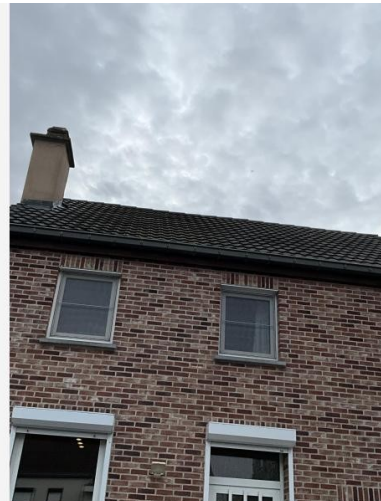
## Fiche 11: Dakbedekking betreft dakpannen

| Beschrijving | Notitie | Terug te vinden op plannen |
|---|---|---|
| Fiche 11: Dakbedekking betreft dakpannen | Betreft dakpannen. | - |
