# Asbestinventarisatetest

Klauwaardsstraat 40, 2600 Antwerpen

Attestnummer : **20250228-000412.000**

Uitgegeven op : **28.02.2025**

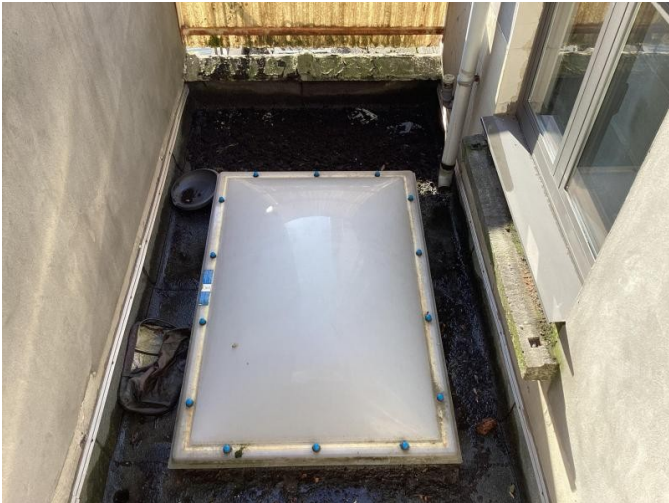
### Tijdelijke beperking

**Reden:** Het onderzoek kan niet uitgevoerd worden binnen de bepalingen van de Welzijnswet

**Uitleg van de asbestdeskundige:** Platte dak niet veilig te betreden.

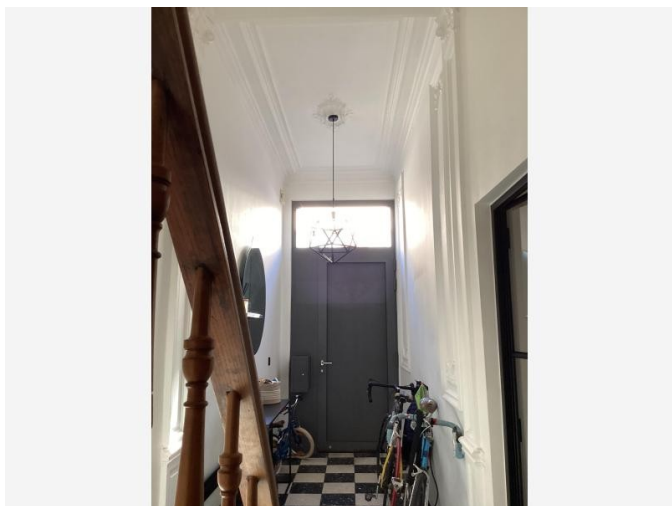
### Tijdelijke beperking

**Reden:** Het te onderzoeken materiaal situeert zich hoger dan 3,50 m te rekenen vanaf een veilige ondergrond

**Uitleg van de asbestdeskundige:** Plafonds zijn hoger dan 3,50 m.

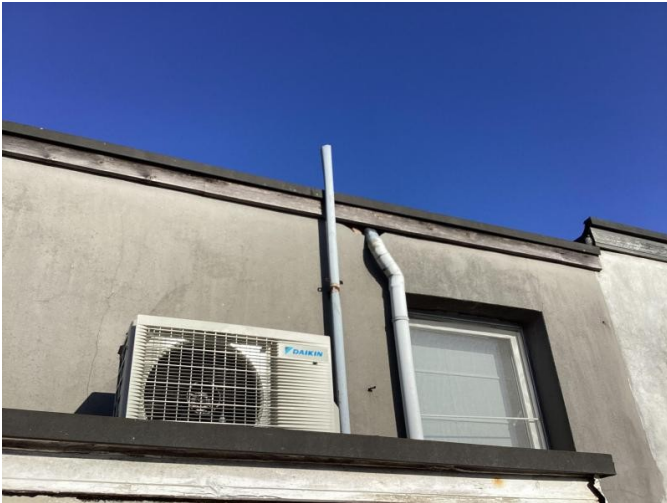
#### Tijdelijke beperking

**Reden:** Het onderzoek kan niet uitgevoerd worden binnen de bepalingen van de Welzijnswet

**Uitleg van de asbestdeskundige:** Superglad terras achteraan waar de ladder niet veilig kan staan.

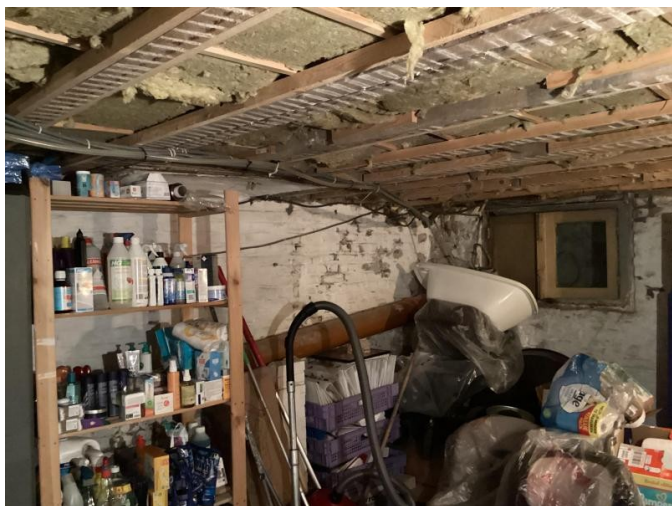
Geen asbestverdachte materialen waargenomen.

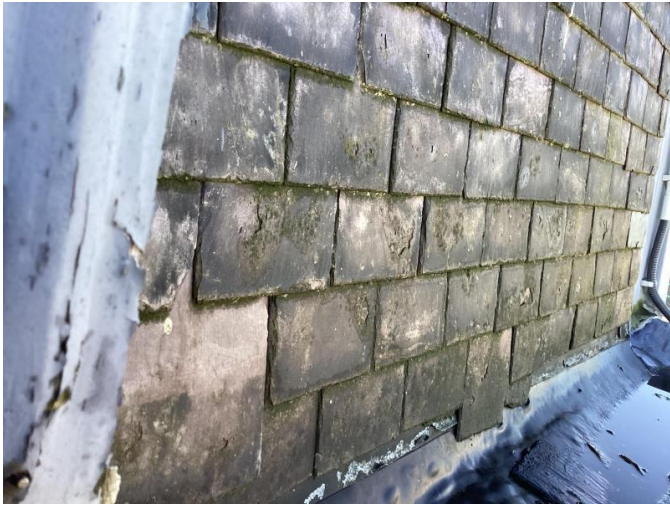
Dit zijn natuurleien.

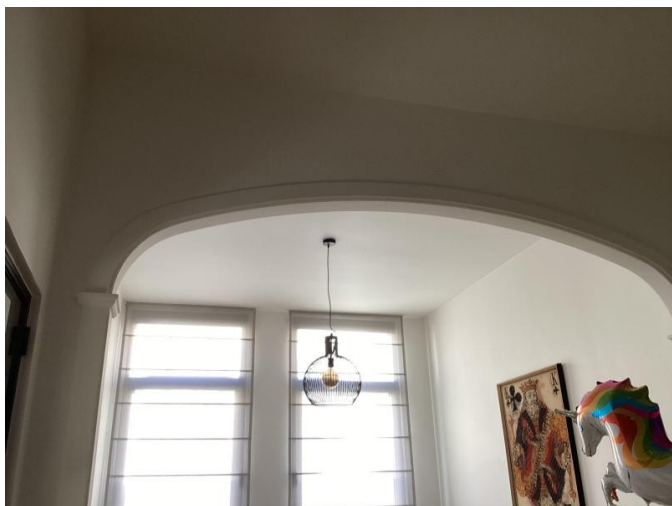
Deze plafonds zijn afgewerkt met gipskartonplaten.

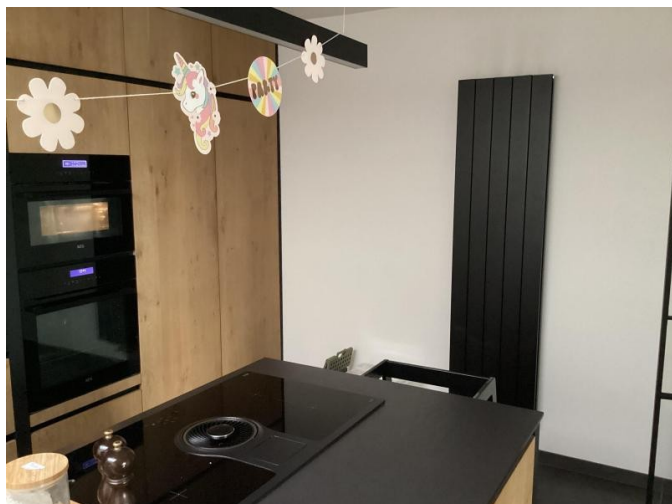
## Fiche 7: Binnenmuren

Geen asbest

| # | Type | Referentie | Resultaat |
|---|---|---|---|
| 7.1 | Mengmonster | 43729/01 | Geen asbest |

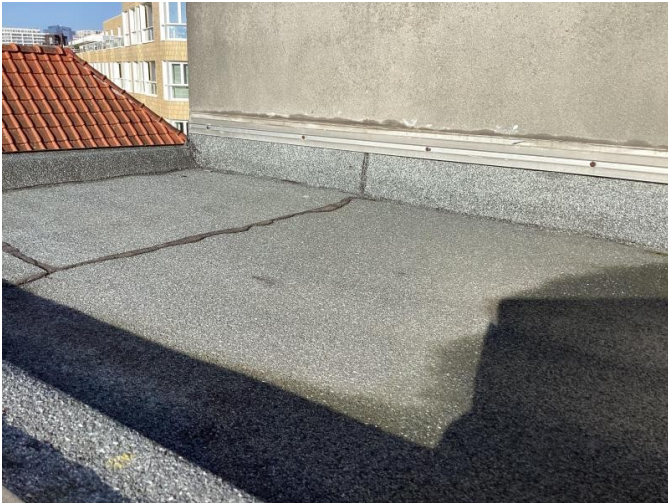
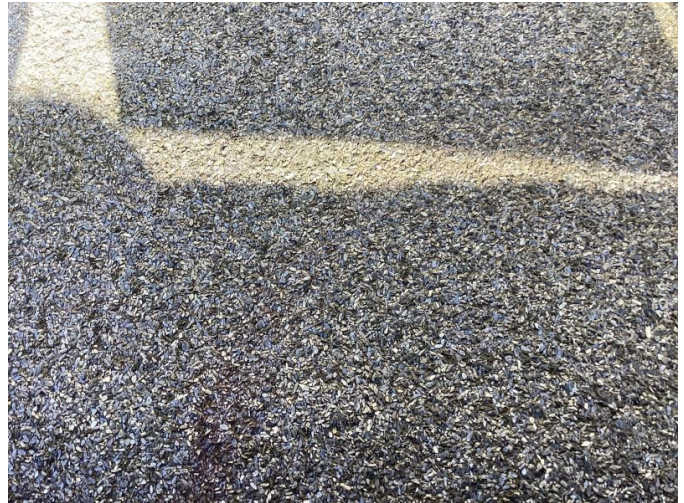
## Fiche 8: Plat dak boven cv en berging

Geen asbest

| # | Type | Referentie | Resultaat |
|---|---|---|---|
| 8.1 | Puntmonster | 43729/03 | Geen asbest |

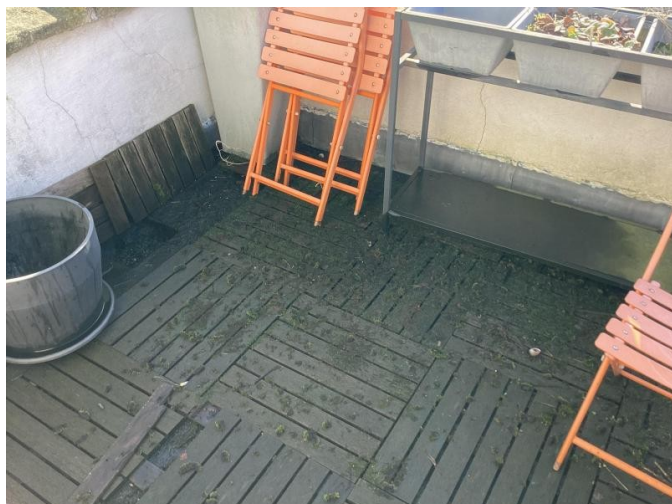
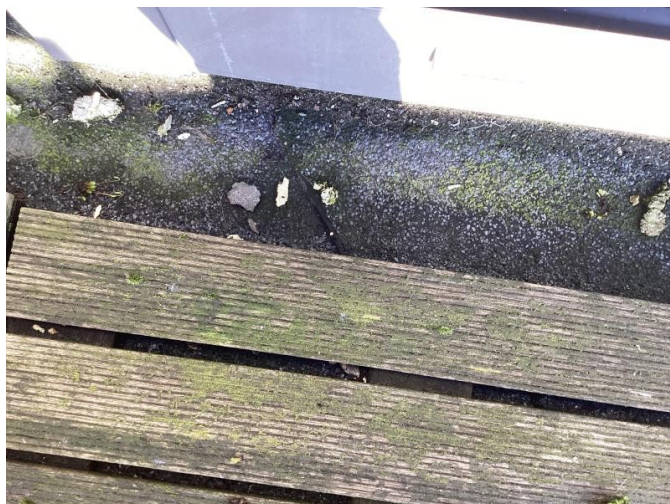
## Fiche 9: Plat dak boven de badkamer

Geen asbest

| # | Type | Referentie | Resultaat |
|---|---|---|---|
| 9.1 | Puntmonster | 43729/02 | Geen asbest |
