# Asbestinventarisatetest

Kapelstraat 280, 2660 Antwerpen

Attestnummer : 20251122-000033.000

Uitgegeven op : 22.11.2025

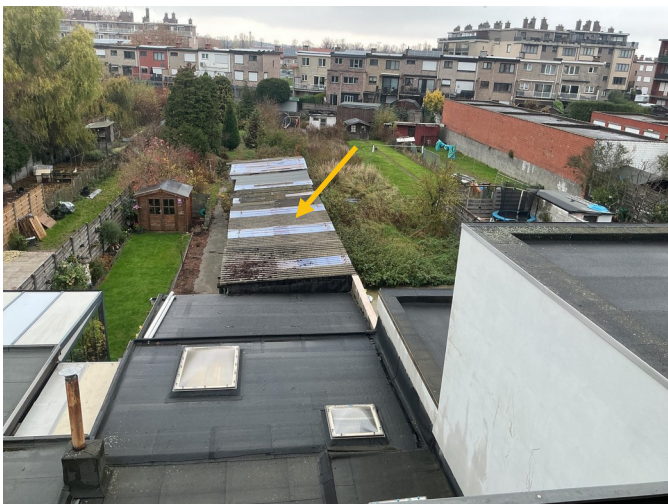
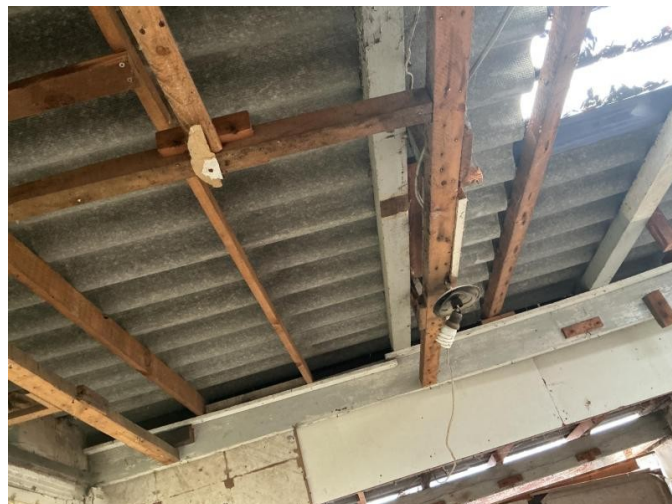
Het asbestmateriaal valt onder de mijlpaal van 2034.

**Dringend verwijderen**

Eindbeoordeling materiaalrisico	Hoog materiaalrisico en/of hoge kans op vezelvrijgave
---------------------------------	---

Gebondenheid	Categorie 1: hechtgebonden in oorsprong
Asbestsoort (vezeltype)	Crocidoliet aanwezig
Asbestconcentratie	Laag (< 50%)
Afschermingsgraad van het gehele materiaal	Geheel of deels (ook) vrij aan de binnenlucht
Toestand van het materiaal	Matig beschadigd, matig verweerd

#	Type	Referentie	Resultaat
1.1	Puntmonster	M05	Crocidoliet, Chrysotiel

<b>Beschrijving</b>	dakbedekking - golfplaten
<b>Omgeving</b>	Grenst aan binnen- en buitenlucht
<b>Primaire drager</b>	Schuin dak
<b>Asbestmateriaal</b>	Dak- en gevelbekleding - Golfplaat
<b>Bindmiddel van asbestmateriaal</b>	Cement
<b>Gebondenheid op basis van bindmiddel</b>	Hecht
<b>Hoeveelheid (oppervlakte - aantal)</b>	<ul style="list-style-type: none"><li>• 50,00 m<sup>2</sup> - 1 stuk</li></ul>
<b>Totale oppervlakte</b>	50,00 m <sup>2</sup>
<b>Eenvoudig bereikbaar</b>	Ja
<b>Bevestigingswijze</b>	<ul style="list-style-type: none"><li>• Geschroefd</li></ul>
<b>Identificatiemethode</b>	Een monstername door de asbestdeskundige met laboanalyse door een asbestlabo.
<b>Destructieve handeling voor identificatie</b>	Nee
<b>Opmerking</b>	De hoeveelheid betreft een schatting.

- Hemelwater dat afspoelt van asbestcement daken of gevels kan asbestdeeltjes bevatten. Gebruik het enkel voor gesloten circuits (bv. spoelen toiletten). Reinig na het vervangen van het dak of de gevel de dakgoten en regenwaterput of -ton om asbesthoudend sediment of slib te verwijderen

- Eenvoudige handelingen: mag via doe-het-zelf of door werknemer(s) met opleidingsattest eenvoudige handelingen  
Bij het uitvoeren van eenvoudige handelingen, zoals toegestaan via doe-het-zelfmethoden of door werknemers met een opleidingsattest, is het gebruik van de juiste persoonlijke beschermingsmiddelen (PBM's) verplicht om blootstelling aan asbestvezels te voorkomen. Wij adviseren echter om asbest te laten verwijderen door een werknemer met opleidingscertificaat. Maar het is ook toegestaan via de doe-het-zelfmethode, mits de juiste voorzorgsmaatregelen en PBM's in acht worden genomen. De te gebruiken PBM's zijn:
  - FFP3-mondmasker of halfgelaatsmasker met P3 filter
  - wegwerpoverall (Tyvek CATIII, type 5en 6)

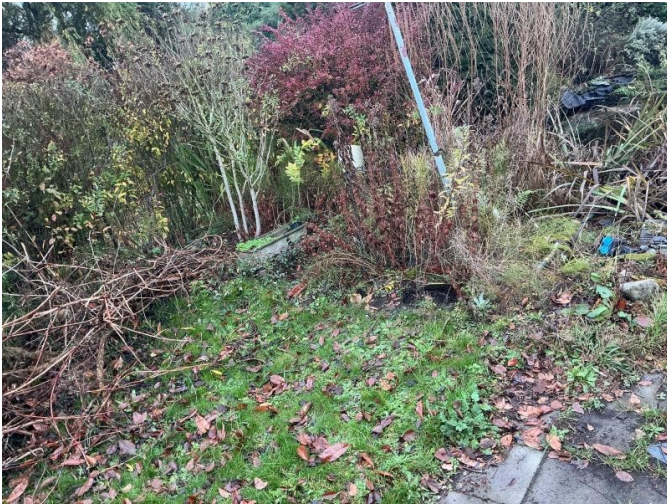
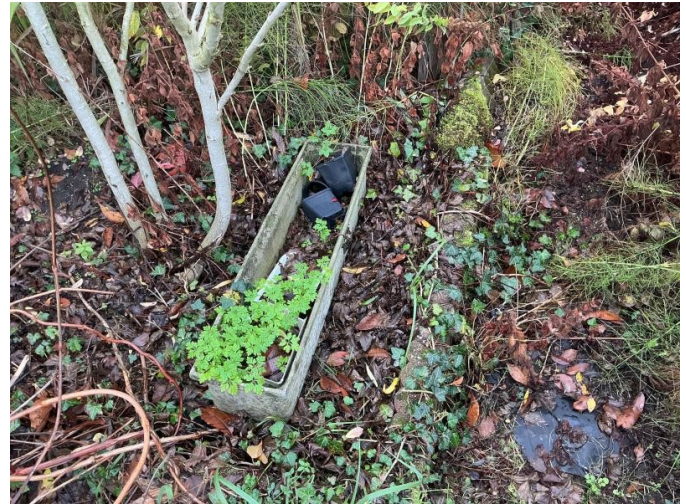
Het asbestmateriaal valt onder de mijlpaal van 2040.

Verwijderen

Eindbeoordeling materiaalrisico	Verhoogd materiaalrisico en/of verhoogde kans op vezelvrijgave
---------------------------------	--

Gebondenheid	Categorie 1: hechtgebonden in oorsprong
Asbestsoort (vezeltype)	Crocidoliet aanwezig
Asbestconcentratie	Laag (< 50%)
Afschermingsgraad van het gehele materiaal	Geheel of deels vrij aan de buitenlucht
Toestand van het materiaal	Matig beschadigd, matig verweerd

#	Type	Referentie	Resultaat
2.1	Mengmonster	M06	Crocidoliet, Chrysotiel

Beschrijving	AC bloembak
Omgeving	Buiten
Primaire drager	Bodem
Asbestmateriaal	Bak, reservoir, kuip, bloembak
Bindmiddel van asbestmateriaal	Cement
Gebondenheid op basis van bindmiddel	Hecht
Hoeveelheid (gewicht - aantal)	<ul style="list-style-type: none"><li>• 2,00 kg - 1 stuk</li></ul>
Totaal gewicht	2,00 kg
Eenvoudig bereikbaar	Ja
Bevestigingswijze	<ul style="list-style-type: none"><li>• Los (al dan niet bedekt)</li></ul>
Identificatiemethode	Een monstername door de asbestdeskundige met laboanalyse door een asbestlabo.
Destructieve handeling voor identificatie	Nee

- Zorg voor een veilig beheer. Vermijd het beschadigen van het asbestmateriaal. Controleer de toestand jaarlijks op wijzigingen.
- Verwijder dit asbestmateriaal zo snel mogelijk. Volg de toestand goed op.

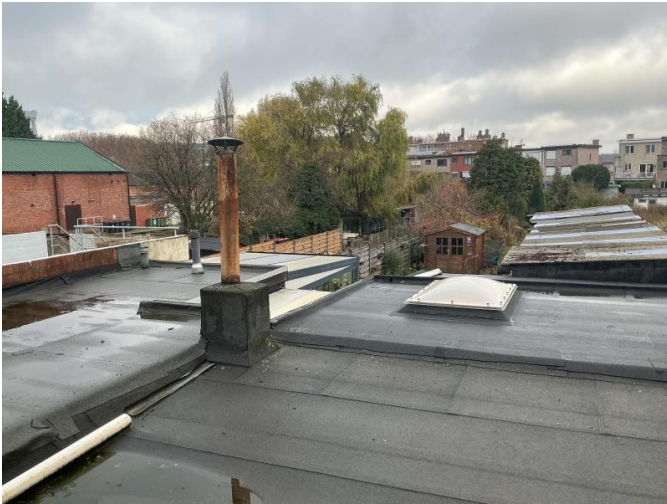
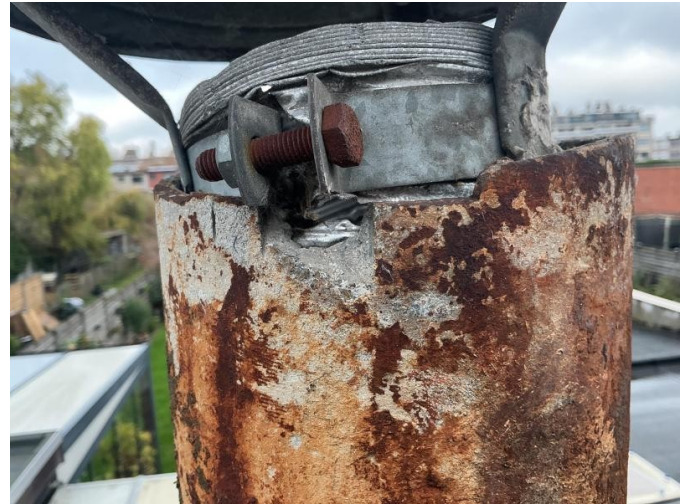
Het asbestmateriaal valt onder de mijlpaal van 2040.

Verwijderen

Eindbeoordeling materiaalrisico	Verhoogd materiaalrisico en/of verhoogde kans op vezelvrijgave
---------------------------------	--

Gebondenheid	Categorie 1: hechtgebonden in oorsprong
Asbestsoort (vezeltype)	Crocidoliet aanwezig
Asbestconcentratie	Laag (< 50%)
Afschermingsgraad van het gehele materiaal	Geheel of deels (ook) vrij aan de binnenlucht
Toestand van het materiaal	Licht beschadigd, licht verweerd. Intact calciumsilicaatmateriaal of categorie III 'gebondenheid'

Beschrijving	Schouwbus in gesloten systeem
Omgeving	Binnen
Primaire drager	HVAC infrastructuur en uitrusting
Asbestmateriaal	Rookgaskanaal
Bindmiddel van asbestmateriaal	Cement
Gebondenheid op basis van bindmiddel	Hecht
Hoeveelheid (lengte - omtrek - dikte - aantal)	<ul style="list-style-type: none"><li>• 1,50 m - 30,00 cm - 1,00 cm - 1 stuk</li></ul>
Totaal volume	0,005 m <sup>3</sup>
Eenvoudig bereikbaar	Ja
Bevestigingswijze	<ul style="list-style-type: none"><li>• Onbekend</li></ul>
Identificatiemethode	De asbestdeskundige beoordeelt het materiaal als asbesthoudend, en dit zonder monsternamen.
Destructieve handeling voor identificatie	Nee
Opmerking	Schouwbus in een 'gesloten systeem' wil zeggen dat er in het verlengde van deze schouwbus een CV ketel is aangesloten of deze volledig dichtgemaakt is en niet meer in gebruik is. De hoeveelheid is een schatting.

- Zorg voor een veilig beheer. Vermijd het beschadigen van het asbestmateriaal. Controleer de toestand jaarlijks op wijzigingen.

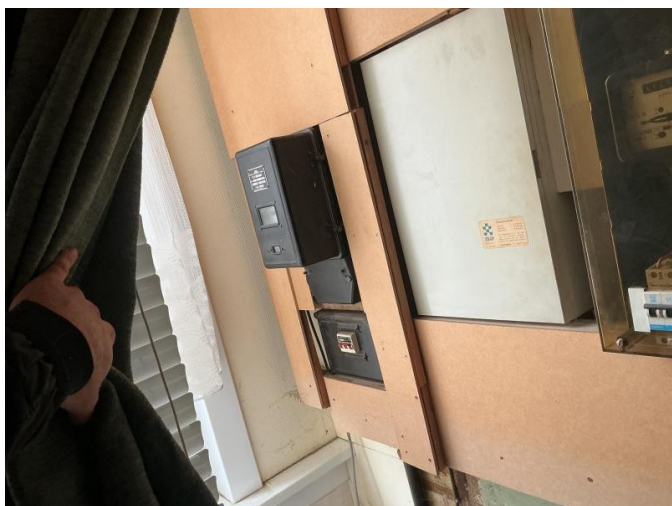
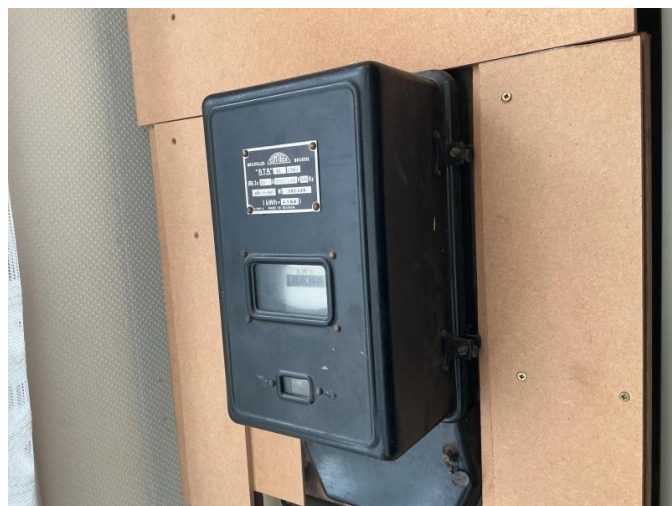
Het asbestmateriaal valt onder de mijlpaal van 2040.

Zorgvuldig beheren

Eindbeoordeling materiaalrisico	Laag materiaalrisico en/of verlaagde kans op vezelvrijgave
---------------------------------	--

Gebondenheid	Categorie 1: hechtgebonden in oorsprong
Asbestsoort (vezeltype)	Crocidoliet aanwezig
Asbestconcentratie	Laag (< 50%)
Afschermingsgraad van het gehele materiaal	Geheel of deels (ook) vrij aan de binnenlucht
Toestand van het materiaal	Onbeschadigd, niet verweerd

Beschrijving	Bakeliet meter- en zekering kast
Omgeving	Binnen
Primaire drager	Communicatie en elektrische infrastructuur en uitrusting
Asbestmateriaal	Plaat, paneel, tablet - Type Bakeliet
Bindmiddel van asbestmateriaal	Kunststof of -hars
Gebondenheid op basis van bindmiddel	Hecht
Hoeveelheid (oppervlakte - dikte - aantal)	• 0,50 m <sup>2</sup> - 10,00 cm - 1 stuk
Totaal volume	0,05 m <sup>3</sup>
Eenvoudig bereikbaar	Ja
Bevestigingswijze	• Geschroefd
Identificatiemethode	De asbestdeskundige beoordeelt het materiaal als asbestverdacht en dus asbesthoudend, en dit zonder monsternamen.  Motivatie: De materialen behoren niet toe aan de eigenaar voor wie de asbestdeskundige de asbestinventaris uitvoert.
Destructieve handeling voor identificatie	Nee
Opmerking	De meterkast hoort toe aan de nutsmaatschappij en dient door hen vervangen/verwijderd te worden.

- Zorg voor een veilig beheer. Vermijd het beschadigen van het asbestmateriaal. Controleer de toestand jaarlijks op wijzigingen.

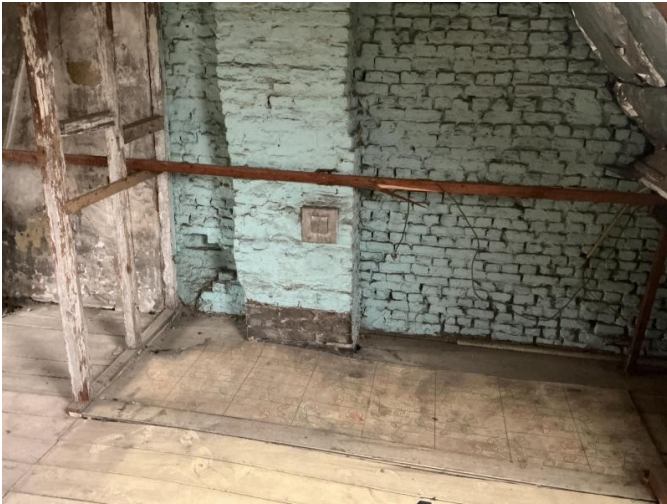
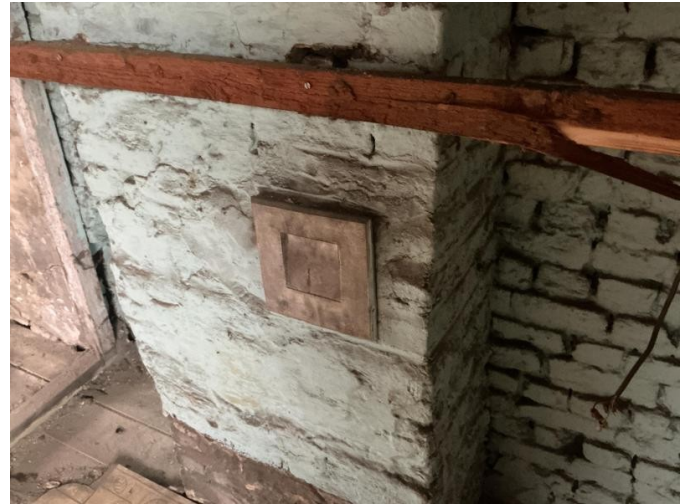
Het asbestmateriaal valt onder de mijlpaal van 2040.

Zorgvuldig beheren

- Zorg voor een veilig beheer. Vermijd het beschadigen van het asbestmateriaal. Controleer de toestand jaarlijks op wijzigingen.

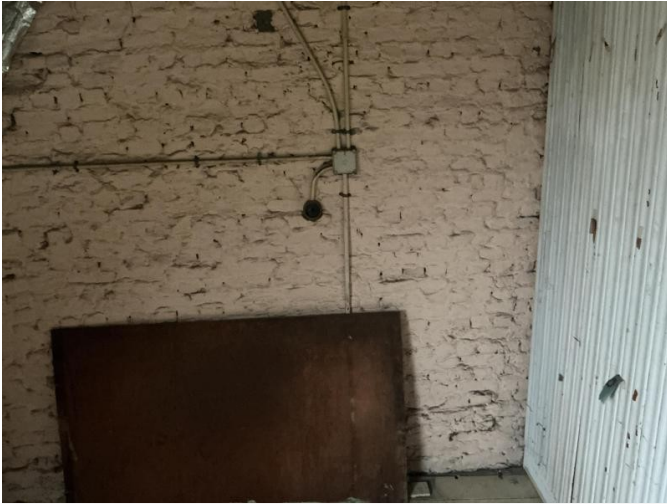
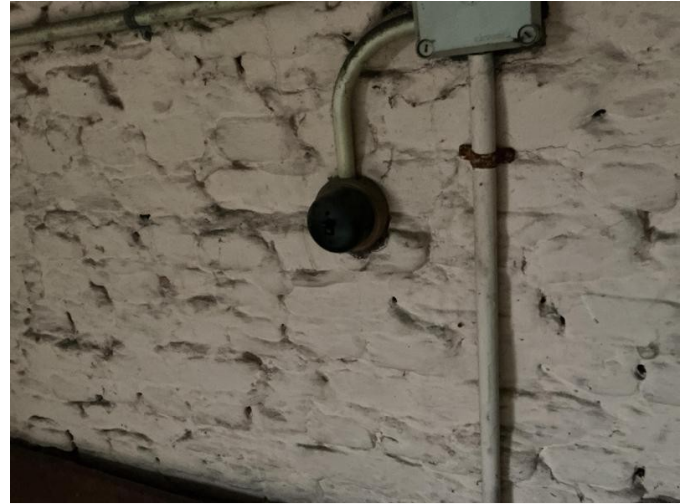
# Fiche 6: Bakeliet – Stopcontacten & schakelaars (binnen)

Asbestmateriaal

Beschrijving	Bakeliet - Stopcontacten & schakelaars (binnen)
Omgeving	Binnen
Primaire drager	Communicatie en elektrische infrastructuur en uitrusting
Asbestmateriaal	Plaat, paneel, tablet - Type Bakeliet
Bindmiddel van asbestmateriaal	Kunststof of -hars
Gebondenheid op basis van bindmiddel	Hecht
Hoeveelheid (oppervlakte - dikte - aantal)	• 0,10 m <sup>2</sup> - 1,00 cm - 8 stuks
Totaal volume	0,008 m <sup>3</sup>
Eenvoudig bereikbaar	Ja
Bevestigingswijze	• Geschroefd
Identificatiemethode	De asbestdeskundige beoordeelt het materiaal als asbesthoudend, en dit zonder monsternamen.
Destructieve handeling voor identificatie	Nee
Opmerking	De genoteerde hoeveelheid betreft een schatting.

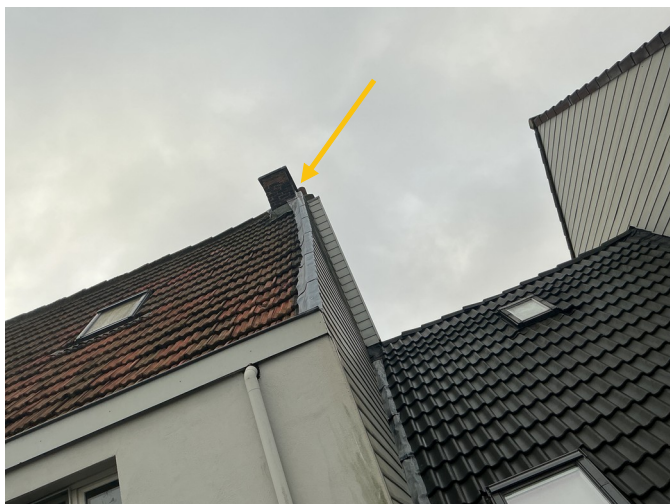
(Asbest)materiaal	Rookgaskanaal
Karakterisatie	Asbest (verdacht)
Primaire drager	HVAC infrastructuur en uitrusting

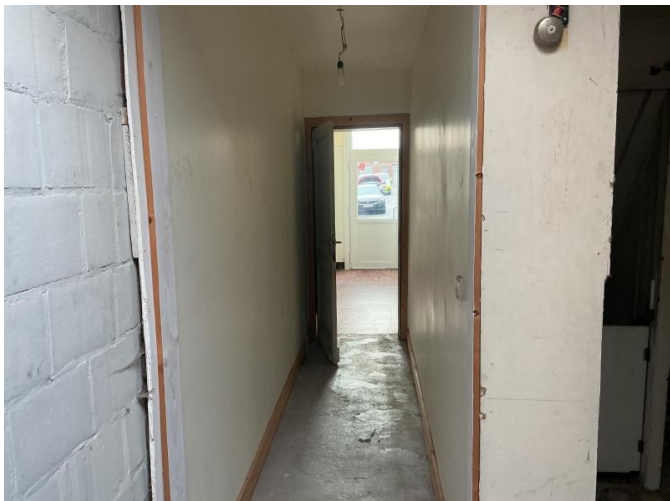
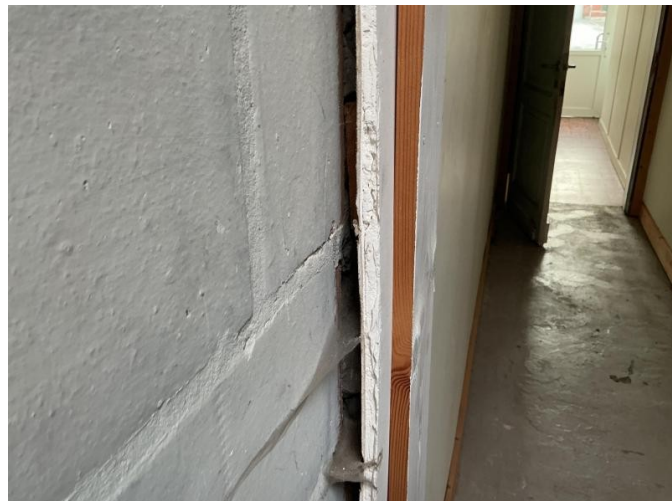
# Fiche 10: Valse wand(en)/voorzetwand(en) - Gipskarton-Pvc-hout

Basis voor advies	De asbestdeskundige beoordeelt het materiaal als niet-asbestverdacht.
-------------------	---

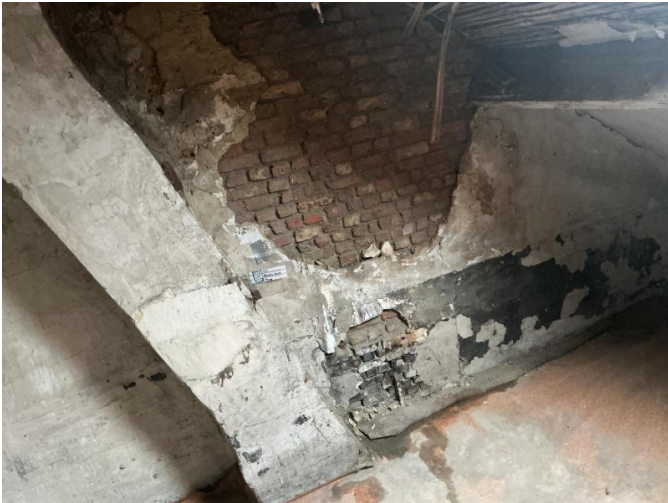
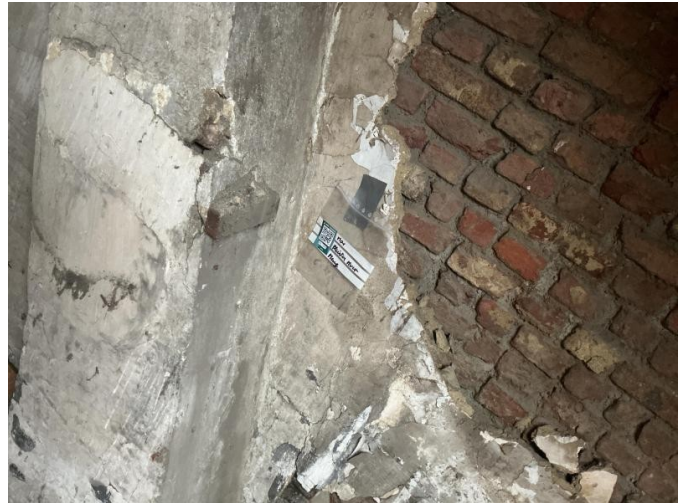
## Fiche 12: Pleisterwerk wanden

Geen asbest

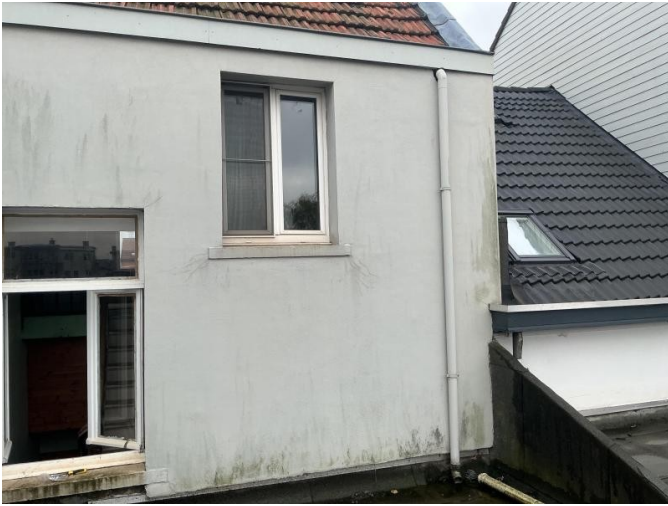
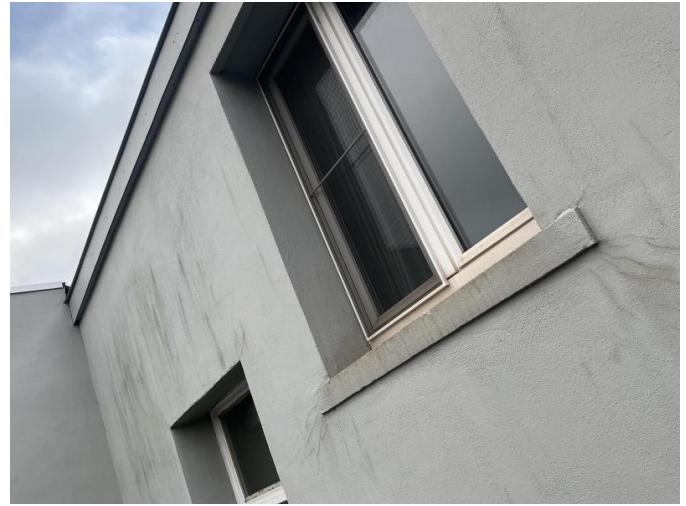
## Fiche 13: Crepi (buiten)

Geen asbest

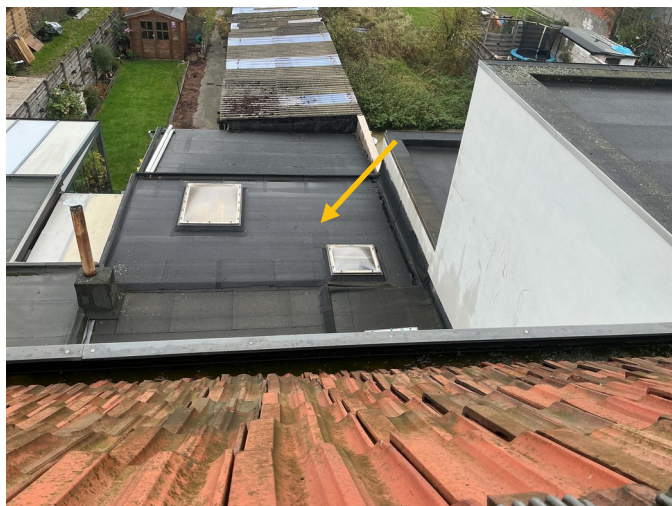
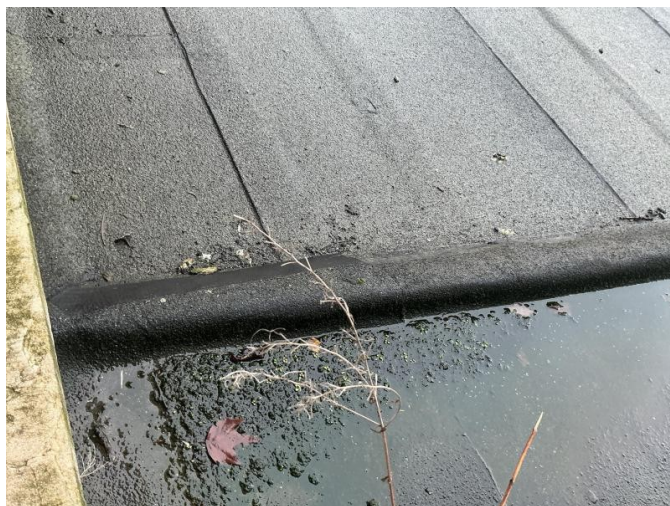
## Fiche 14: Dakbedekking - Roofing

Geen asbest

<b>Beschrijving</b>	Dakbedekking - Roofing
<b>Omgeving</b>	Buiten
<b>Primaire drager</b>	Plat dak
<b>Bindmiddel van materiaal</b>	Bitumen (roofing, teer, asfalt)
<b>Gebondenheid op basis van bindmiddel</b>	Hecht
<b>Hoeveelheid (oppervlakte - aantal)</b>	• 50,00 m <sup>2</sup> - 1 stuk
<b>Totale oppervlakte</b>	50,00 m <sup>2</sup>
<b>Identificatiemethode</b>	Een monstername door de asbestdeskundige met laboanalyse door een asbestlabo.
<b>Destructieve handeling voor identificatie</b>	Nee
<b>Opmerking</b>	<p>Er werd enkel een puntstaal genomen van de bovenste laag. Mogelijks zijn er onderliggende asbestverdachte lagen aanwezig die niet waarneembaar waren tijdens de inspectie. Wanneer bij renovatie- of sloopwerken blijkt dat er nog onderliggende lagen aanwezig zijn dient er hiervan een staal te worden genomen welke door een erkend laboratorium moet worden geanalyseerd.</p> <p>De hoeveelheid betreft een schatting.</p>

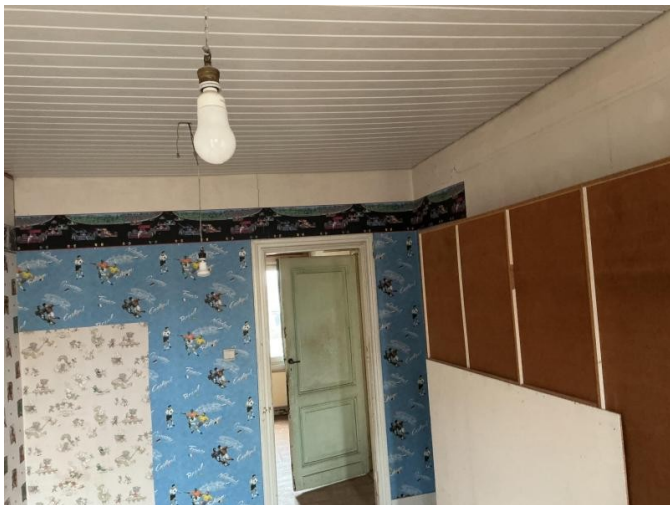
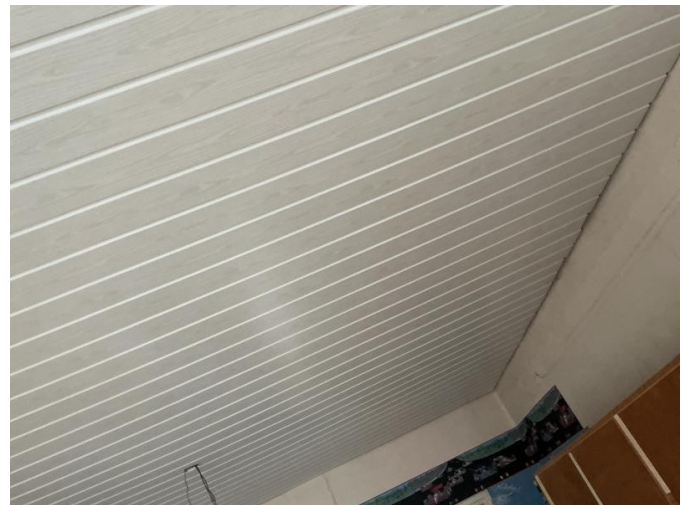
### Fiche 16: Plafondafwerking in gipskarton/hout/pvc

Beschrijving	Notitie	Terug te vinden op plannen
Fiche 16: Plafondafwerking in gipskarton/hout/pvc	Het plafond bestaat uit niet-asbestverdachte gipskartonplaten/hout-/pvc platen . Zonder destructie is het niet mogelijk om na te gaan of er asbestverdachte materialen aanwezig zijn achter de gipskartonplaten/hout-/pvc platen.	Plan 1.4: Eerste verdieping Plan 1.6: Gelijkvloers
Fiche 17: Afdichtingsmateriaal (mastiek,kit,...) aan schrijnwerk - Niet verdacht	Het aanwezig afkittingsmateriaal is niet asbest-verdacht.	Plan 1.3: Eerste verdieping
