# Asbestinventarisatetest

Meersstraat 44, 1742 Ternat

Attestnummer : **20251008-000168.000**

Uitgegeven op : **08.10.2025**

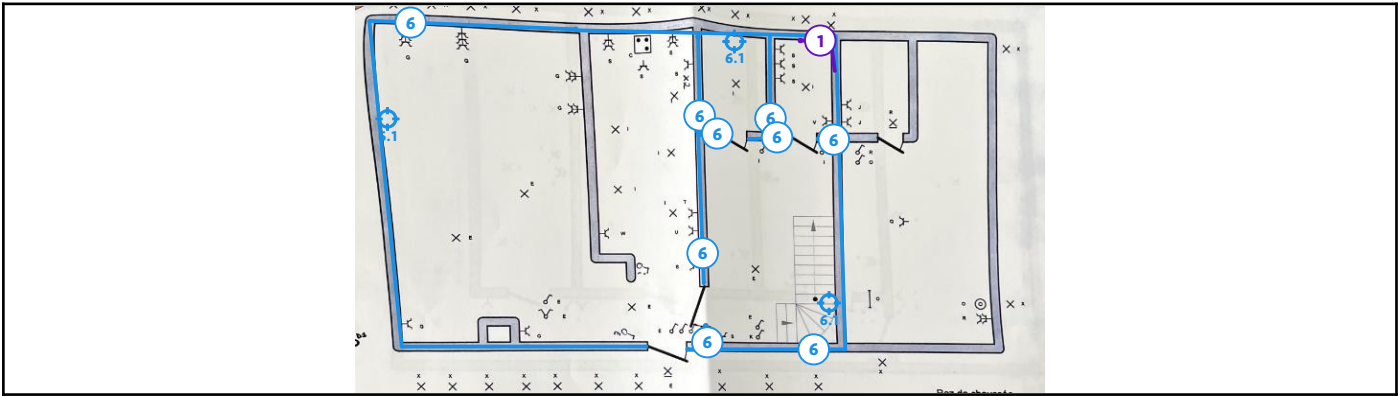
# Plan 1.1: Plan gelijkvloers

| Beschrijving | Type | Actie |
|---|---|---|
| 1. Gebruikte lijm achter de muurtegels | Advies | - |
| 6. Pleisterwerk wanden | Geen asbest | - |

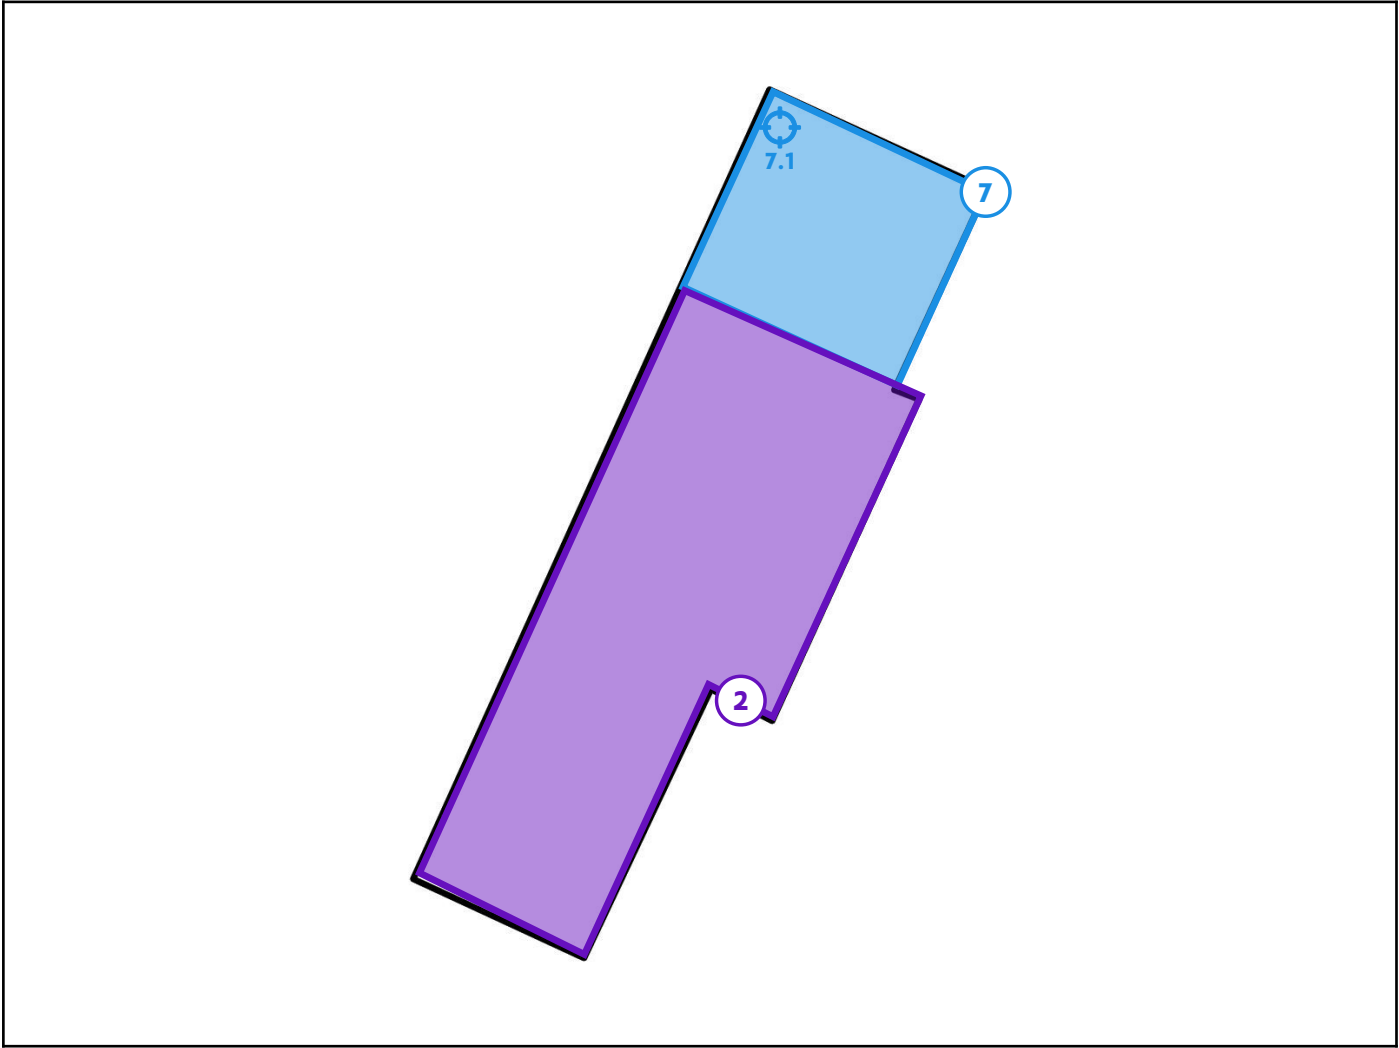
### Plan 1.3: dak woning

| Beschrijving | Type | Actie |
|---|---|---|
| 2. Geen onderdak aangetroffen | Advies | - |
| 7. Roofing plat dak | Geen asbest | - |

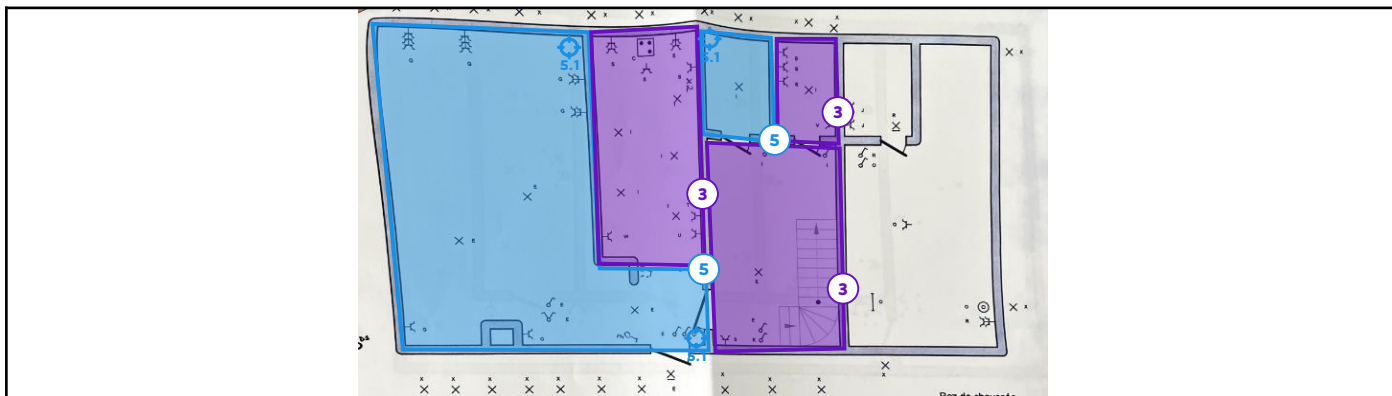
## Plan 1.4: Plan gelijkvloers

| Beschrijving | Type | Actie |
|---|---|---|
| 3. Plafonds bestaande uit voorzetpanelen | Advies | - |
| 5. Pleisterwerk plafonds | Geen asbest | - |

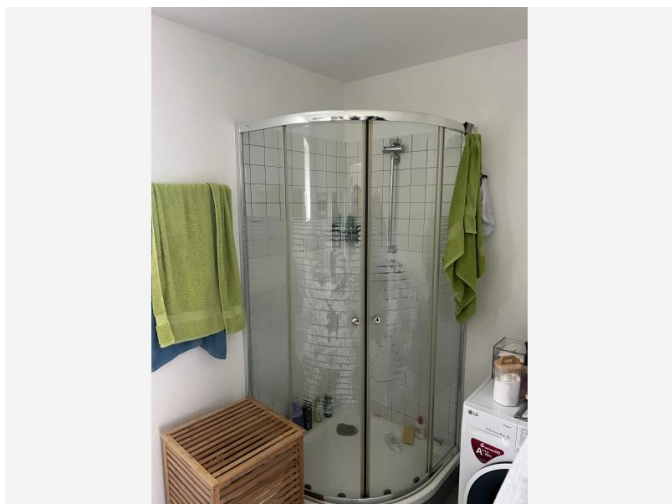
Vrije foto

Binnenwanden en/of plafonds afgewerkt met een intacte laag faiencetegels zonder zichtbare beschadigingen.

Inspectie van de onderliggende lijm laag of tegels zelf is niet mogelijk zonder uitbreiding naar een destructief onderzoek.

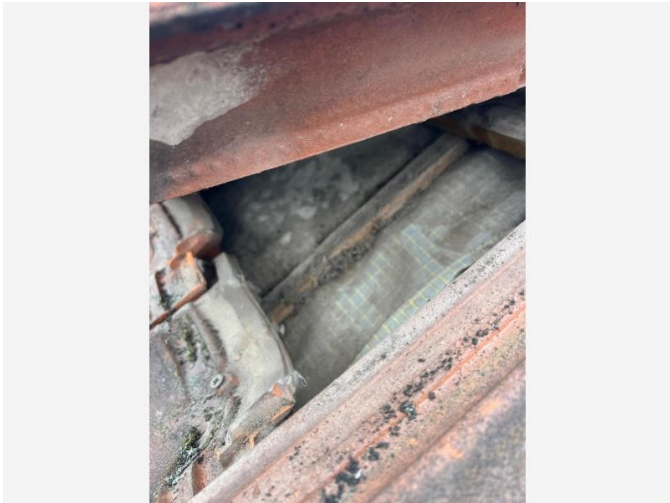
Vrije foto

Na het optillen van een pan werd geen asbestverdacht onderdak aangetroffen. Dit betekent niet dat er geen onderdak aanwezig kan zijn op plaatsen die niet gecontroleerd werden. Bij werken, laat een eventueel aangetroffen onderdak controleren op aanwezigheid van asbest.

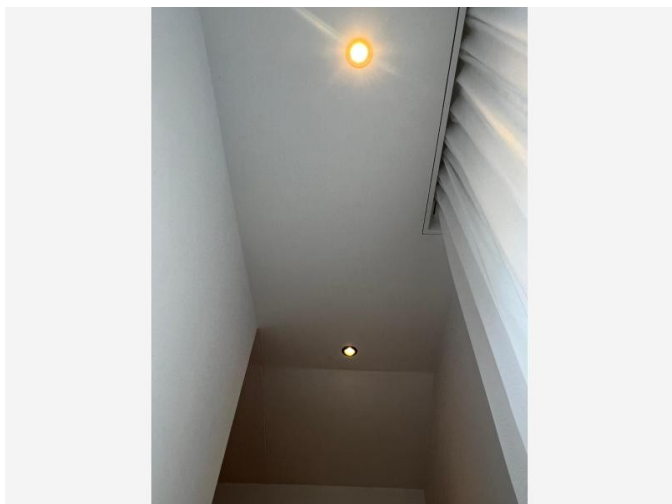
Vrije foto

De plafonds werden afgewerkt met niet-asbestverdachte voorzetpanelen die inspectie van de bedekte structuur (opbouw, pleisterwerk) verhinderen.

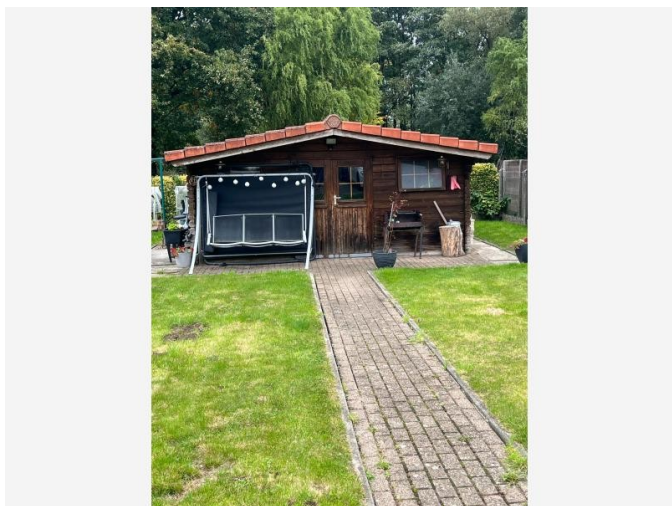
Vrije foto

Geen waarneembare asbestverdachte materialen aangetroffen.

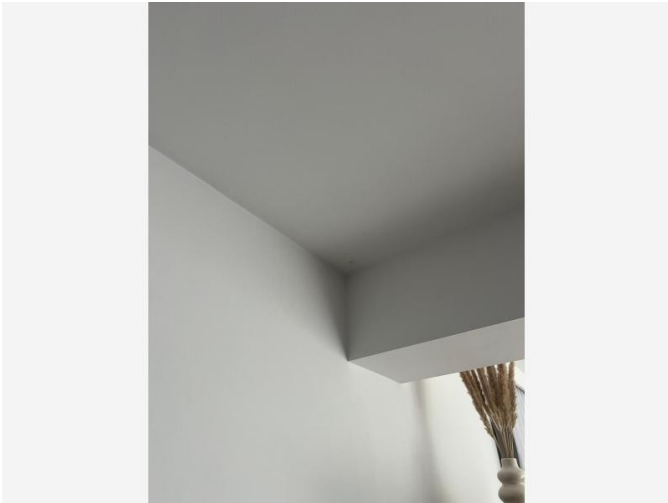
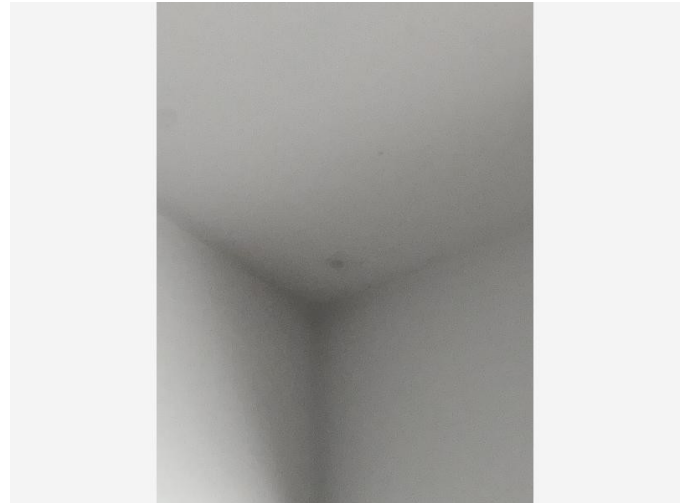
## Fiche 5: Pleisterwerk plafonds

Geen asbest

| # | Type | Referentie | Resultaat |
|---|---|---|---|
| 5.1 | Mengmonster | 02 | Geen asbest |

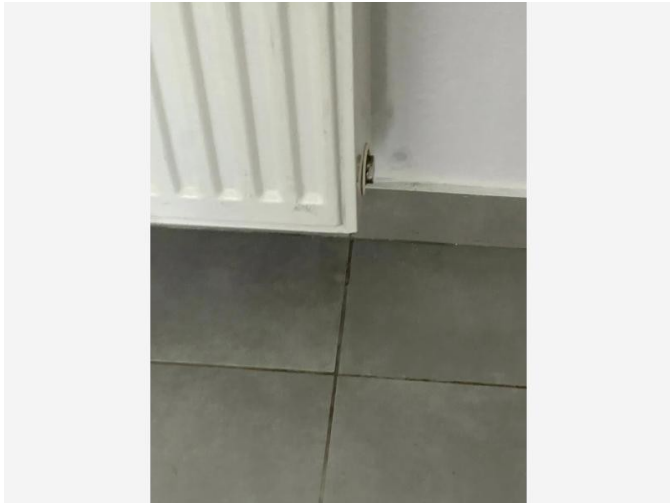
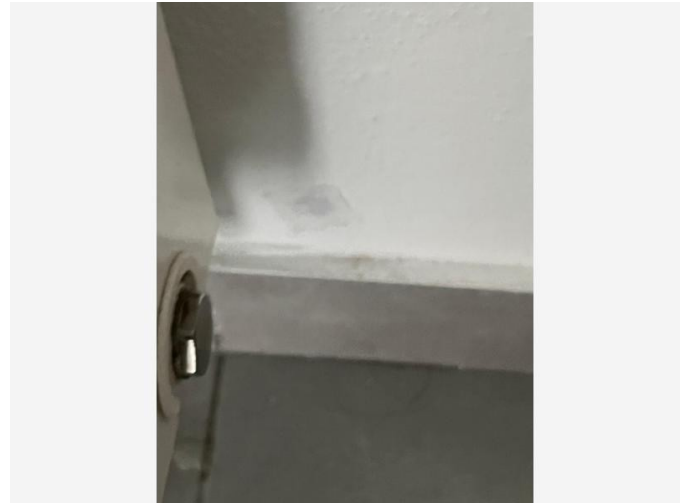
## Fiche 6: Pleisterwerk wanden

Geen asbest

| # | Type | Referentie | Resultaat |
|---|---|---|---|
| 6.1 | Mengmonster | 01 | Geen asbest |

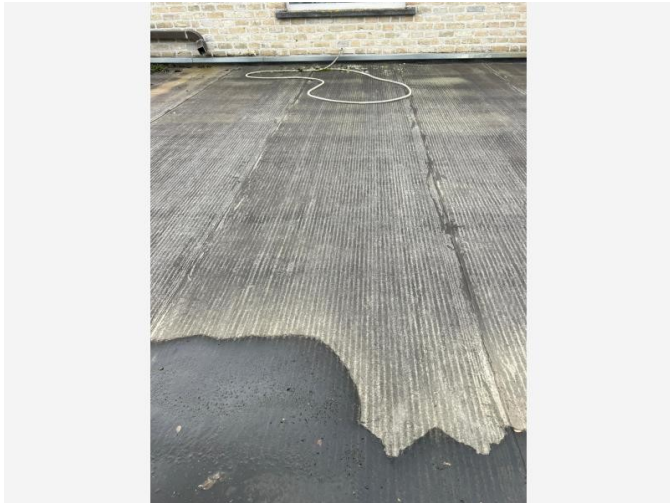
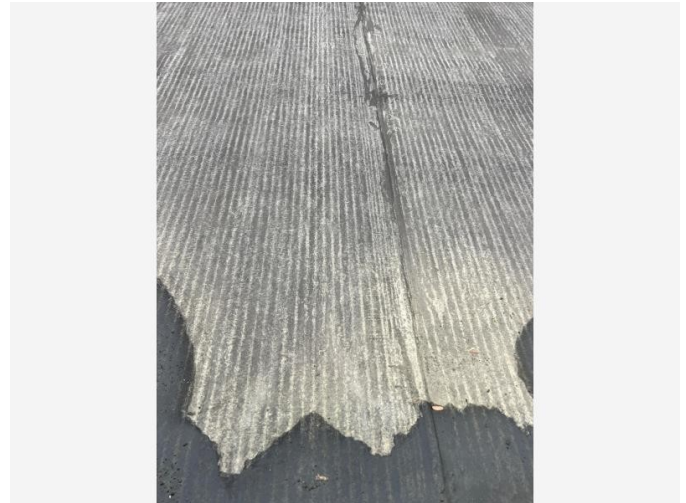
## Fiche 7: Roofing plat dak

Geen asbest

| # | Type | Referentie | Resultaat |
|---|---|---|---|
| 7.1 | Puntmonster | 03 | Geen asbest |

| Opmerking | Mogelijks nog onderliggende lagen roofing aanwezig. Deze kon niet bemonsterd worden in het kader van het niet-destructief onderzoek. Indien bij renovatie of werken deze laag bloot komt te liggen, is het aangeraden deze te bemonsteren |
