## **Inventaire amiante social-visuel**

**Adresse du site inventorié :** The Oaks - Avenue Château Walzin 7-8-9 - 1180 Uccle

**Référence inventaire :** 1844a2618 - The Oaks - Avenue Château Walzin 7-8-9 - 1180 Uccle

Inventaire amiante SOCIAL-VISUEL.

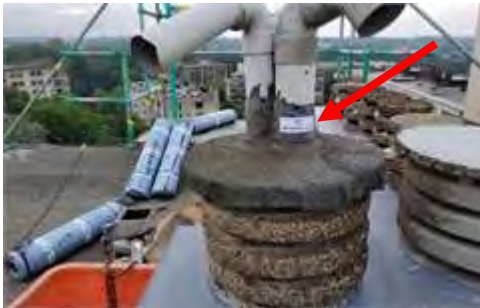
| <b>Caractéristiques</b><br><b>Numéro de l'application : 1</b> | |
|---|---|
| Echantillon(s) : <b>a-ULaB - DEM-009121 - 001</b> | <div> <b>Conclusion</b><br/> <b>PRESENCE</b><br/> <b>D'AMIANTE</b><br/> <b>Non friable</b> </div> |
| Type de matériau : <b>joints gris</b> | |
| Localisation(s) exacte(s) du matériau suspect : <b>toiture - toiture</b> | |
| Etat de dégradation, dommages éventuels et leur étendue : <b>légèrement dégradé</b> | |
| TYPE D'AMIANTE : <b>Chrysotile</b><br>EXPOSITION : <b>accès fréquents (entretiens, passages...)</b><br>RISQUE : <b>nul en l'état</b><br>ACTION : <b>vérifier annuellement</b><br>DELAIS : <b>vérification annuelle</b><br>Remarque supplémentaire : / | |

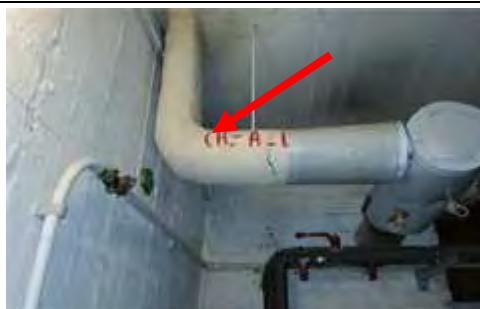
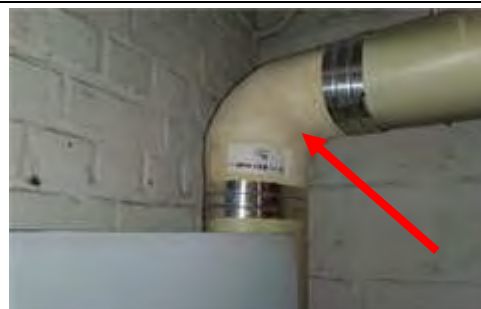
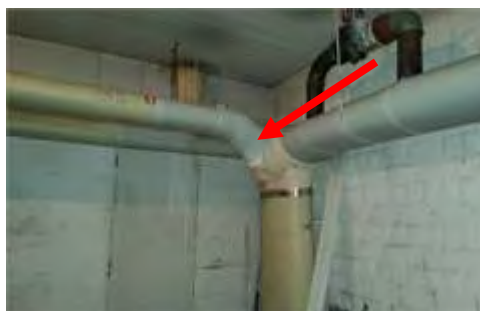
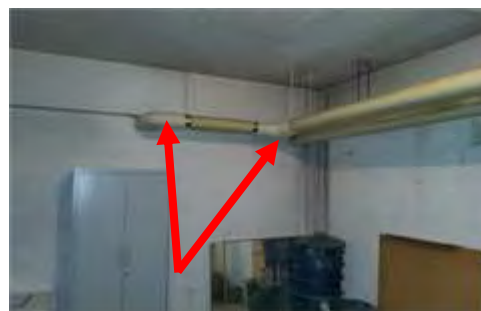
| <b>Caractéristiques</b><br>Numéro de l'application : 2 | |

| <b>Caractéristiques</b><br>Numéro de l'application : 2 | |
|---|---|
| Echantillon(s) : <b>a-ULaB - DEM-009121 - 002</b> | <b>Conclusion</b><br><b>PRESENCE</b><br><b>D'AMIANTE</b><br><b>Friable en bon état</b><br> |
| Type de matériau : <b>coudes de calorifuges tuyaux</b> | |
| Localisation(s) exacte(s) du matériau suspect : <b>sous-sol -1 - couloirs, séchoir</b> | |
| Etat de dégradation, dommages éventuels et leur étendue : <b>bon état</b> | |

TYPE D'AMIANTE : **Amosite**  
EXPOSITION : **accès fréquents (entretiens, passages...)**  
RISQUE : **nul en l'état**  
ACTION : **vérifier annuellement**  
DELAIS : **vérification annuelle**  
Remarque supplémentaire : /

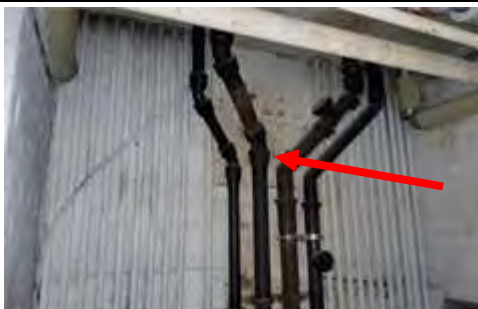
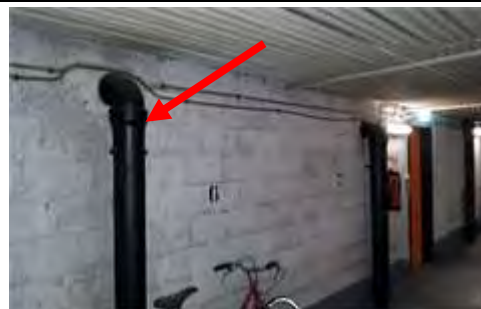
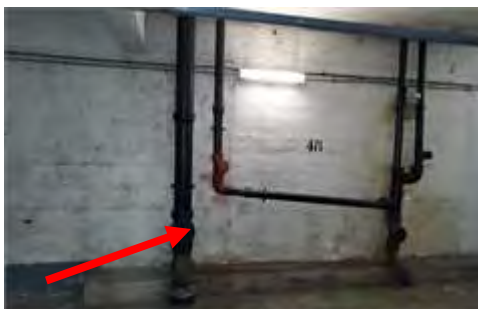
| <u>Caractéristiques</u><br>Numéro de l'application : 3 | |

| <u>Caractéristiques</u><br>Numéro de l'application : 3 | |
|---|---|
| Echantillon(s) : <b>pas de prise d'échantillon</b> | <b>Conclusion</b><br><b>Présence d'amiante</b><br><b>à déterminer</b><br><b>Friable en bon état</b><br> |
| Type de matériau : <b>joints dep</b> | |
| Localisation(s) exacte(s) du matériau suspect : <b>sous-sol -1 - ensemble de l'immeuble</b> | |
| Etat de dégradation, dommages éventuels et leur étendue : <b>bon état</b> | |

TYPE D'AMIANTE : **Pas d'échantillon car inaccessible**

RISQUE : **nul en l'état**

ACTION : **vérifier annuellement**

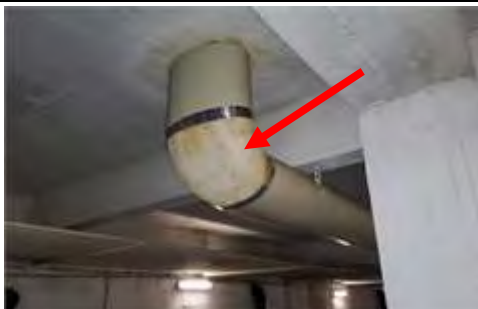
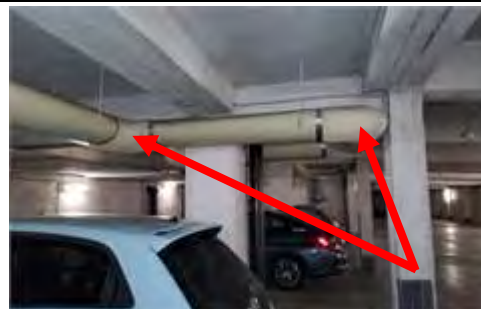
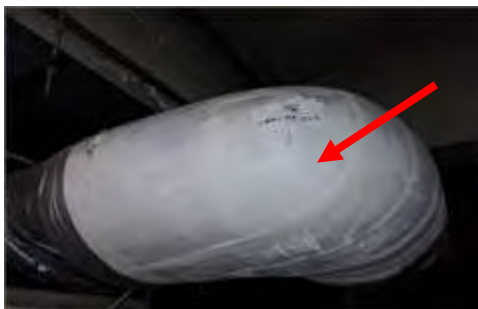
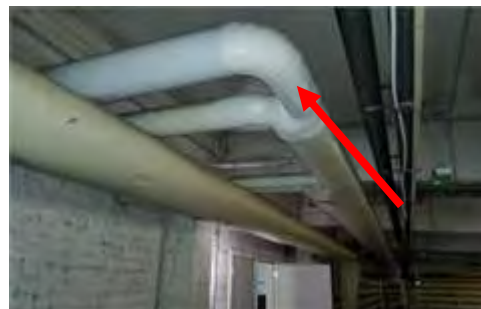
| <b>Caractéristiques</b><br>Numéro de l'application : 4 | |

| <b>Caractéristiques</b><br>Numéro de l'application : 4 | |
|---|---|
| Echantillon(s) : <b>a-ULaB - DEM-009121 - 003</b> | <b>Conclusion</b><br><b>PRESENCE</b><br><b>D'AMIANTE</b><br><b>Non friable</b><br> |
| Type de matériau : <b>coudes de calorifuges tuyaux</b> | |
| Localisation(s) exacte(s) du matériau suspect : <b>sous-sol -2 - garage</b> | |
| Etat de dégradation, dommages éventuels et leur étendue : <b>légèrement dégradé</b> | |

TYPE D'AMIANTE : **Amosite**  
EXPOSITION : **accès fréquents (entretiens, passages...)**  
RISQUE : **nul en l'état**  
ACTION : **vérifier annuellement**  
DELAIS : **vérification annuelle**  
Remarque supplémentaire : /
