# Asbestinventarisatattest

Groendal 154, 9420 Erpe-Mere

Attestnummer : 20251120-000394.000

Uitgegeven op : 20.11.2025

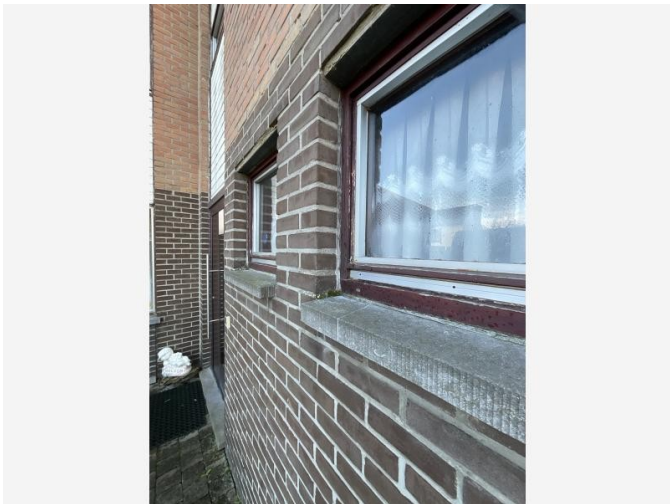
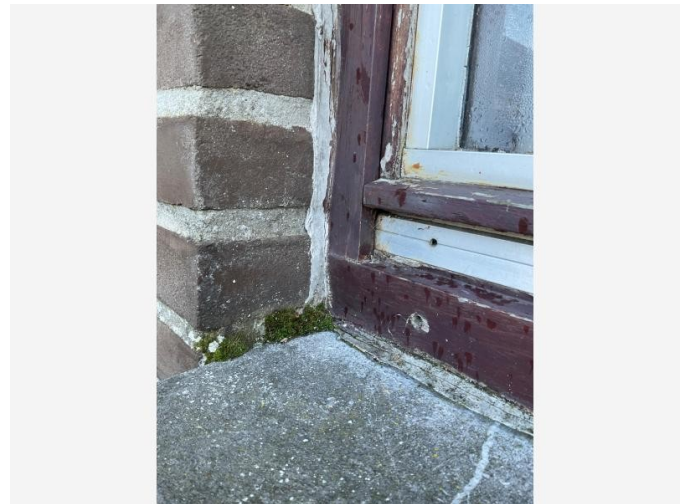
| Eindbeoordeling materiaalrisico | Laag materiaalrisico en/of verlaagde kans op vezelvrijgave |

| Gebondenheid | Categorie 1: hechtgebonden in oorsprong |
| Asbestsoort (vezeltype) | Amfibool aanwezig, uitgezonderd crocidoliet |
| Asbestconcentratie | Laag (< 50%) |
| Afschermingsgraad van het gehele materiaal | Geheel of deels (ook) vrij aan de binnenlucht |
| Toestand van het materiaal | Licht beschadigd, licht verweerd. Intact calciumsilicaatmateriaal of categorie III 'gebondenheid' |

| Beschrijving | mastiek alu ramen |
| Asbestmateriaal | In-situ afwerkingslagen - Pasta, stopverf, voegsel, stopsel, vulsel, mastiek, kitten, ... |
| Identificatiemethode | De asbestdeskundige beoordeelt het materiaal als asbesthoudend, en dit zonder monsternamen. |

Het asbestmateriaal valt onder de mijlpaal van 2040.

Zorgvuldig beheren

- Zorg voor een veilig beheer. Vermijd het beschadigen van het asbestmateriaal. Controleer de toestand jaarlijks op wijzigingen.
- Voer bijkomende staalname(s) uit.

- Eenvoudige handelingen: mag via doe-het-zelf of door werknemer(s) met opleidingsattest eenvoudige handelingen  
Bij het uitvoeren van eenvoudige handelingen, zoals toegestaan via doe-het-zelfmethoden of door werknemers met een opleidingsattest, is het gebruik van de juiste persoonlijke beschermingsmiddelen (PBM's) verplicht om blootstelling aan asbestvezels te voorkomen. Wij adviseren echter om asbest te laten verwijderen door een werknemer met opleidingscertificaat. Maar het is ook toegestaan via de doe-het-zelfmethode, mits de juiste voorzorgsmaatregelen en PBM's in acht worden genomen. De te gebruiken PBMs zijn:
  - FFP3-mondmasker of halfgelaatsmasker met P3 filter
  - wegwerpoverall (Tyvek CATIII, type 5 en 6)

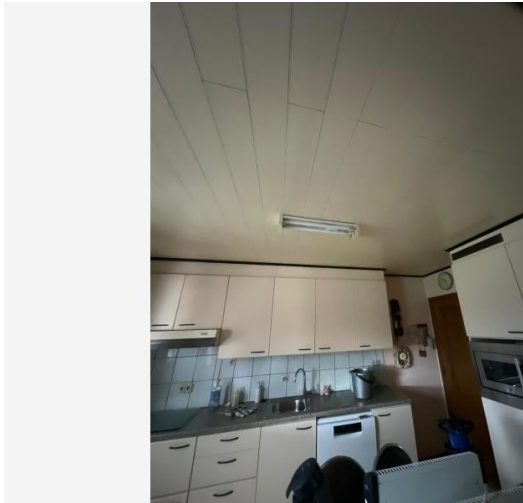
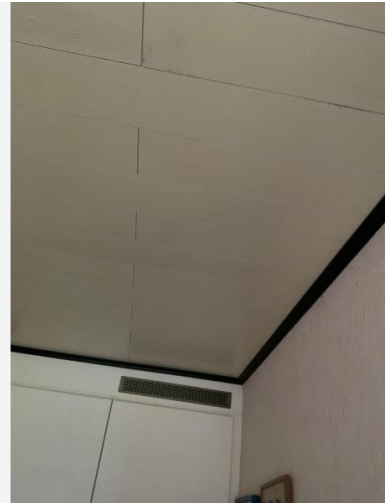
Het plafond is afgewerkt in plaatmateriaal. Deze is niet asbest verdacht. Er kan echter geen uitspraak gedaan worden over de lagen die zich achter dit plaatmateriaal bevindt.

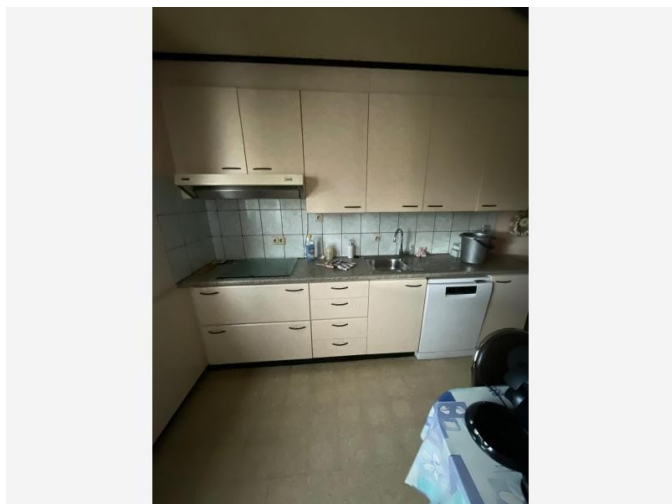
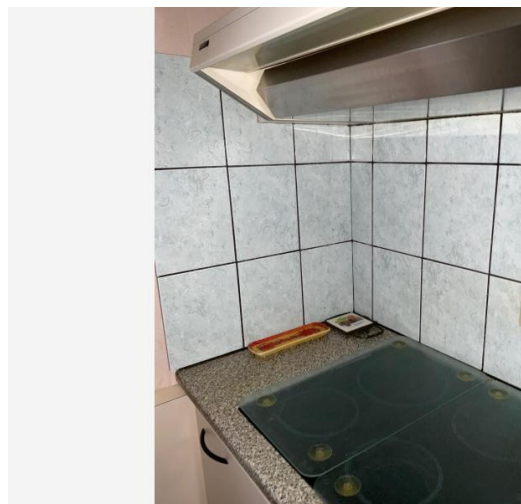
Achter de tegels bevindt zich faiancelijm. Deze moet volgens het IP verplicht bemonsterd worden. Tijdens de inspectie heeft de inspecteur geen faiancelijm aangetroffen, maar heeft hij wel een sterk vermoeden dat zich deze achter de tegels bevindt. Let op bij werken aan deze plaatsen. Faiancelijm kon vroeger asbesthoudend zijn. Een bijkomend onderzoek wordt aangeraden indien er werken gepland zijn.

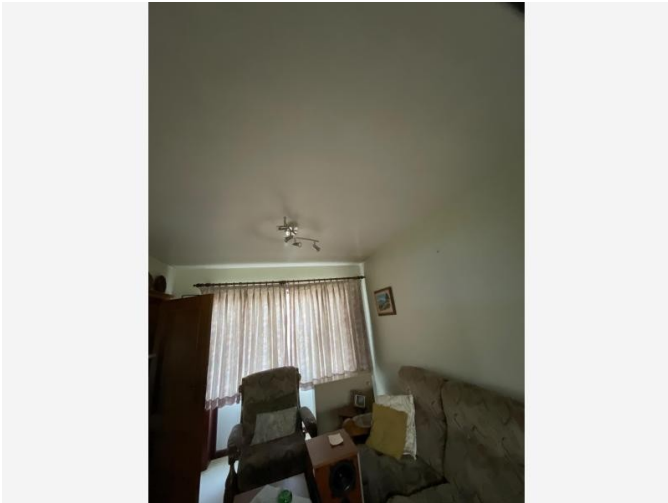
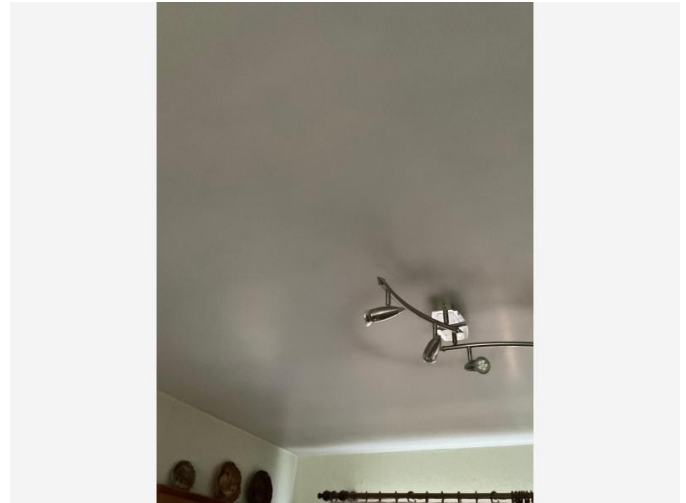
## Fiche 4: pleisterwerk plafond

Geen asbest

| # | Type | Referentie | Resultaat |
|---|---|---|---|
| 4.1 | Mengmonster | mm02 | Geen asbest |

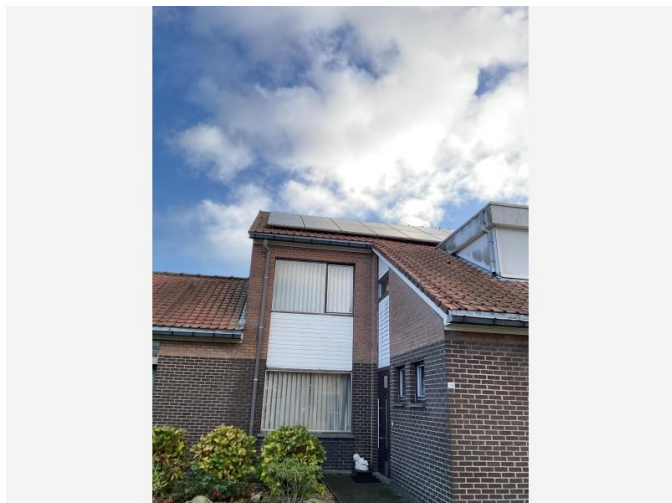
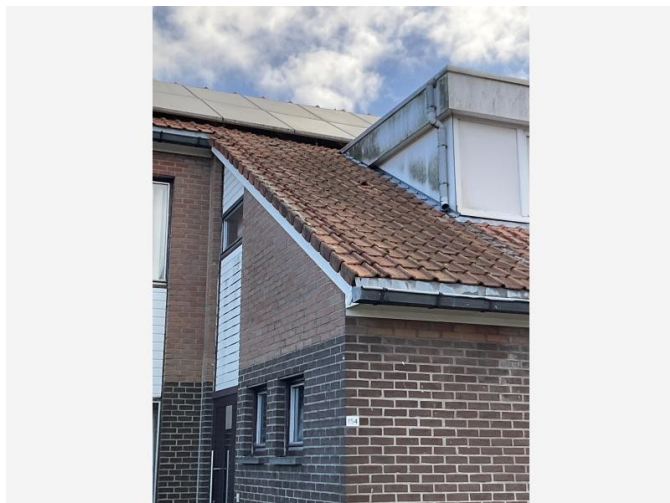
### Fiche 6: Dak type: pannen

| Beschrijving | Notitie | Terug te vinden op plannen |
|---|---|---|
| Fiche 6: Dak type: pannen | Dit dak type is niet asbest verdacht. | Plan 1.3: Hoofdgebouw plan dak |

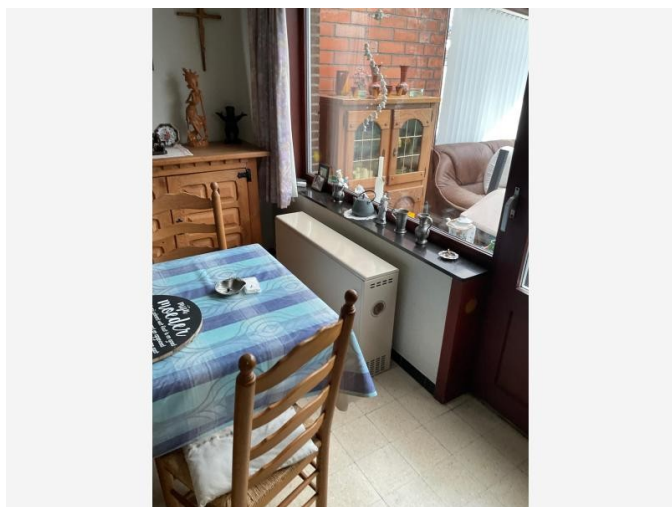
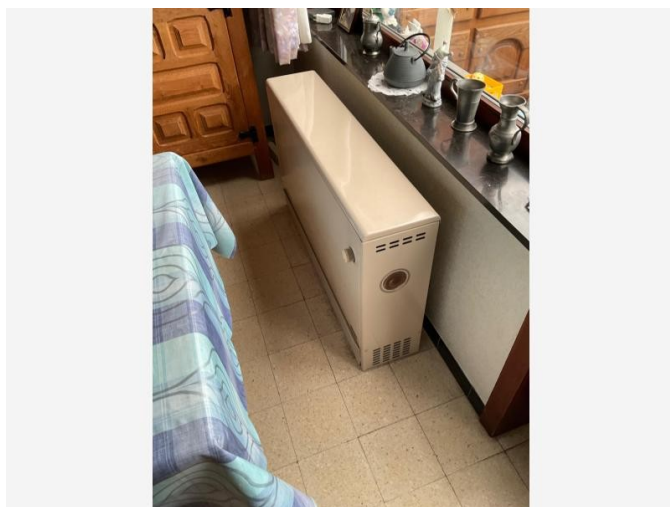
### Fiche 7: Elektrische verwarming

| Beschrijving | Notitie | Terug te vinden op plannen |
|---|---|---|
| Fiche 7: Elektrische verwarming | Deze ketel is van na 2001 en kan dus geen asbest verdachte materialen bevatten. | - |

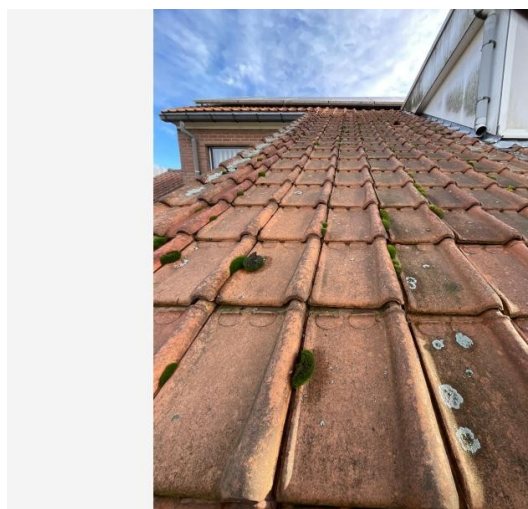
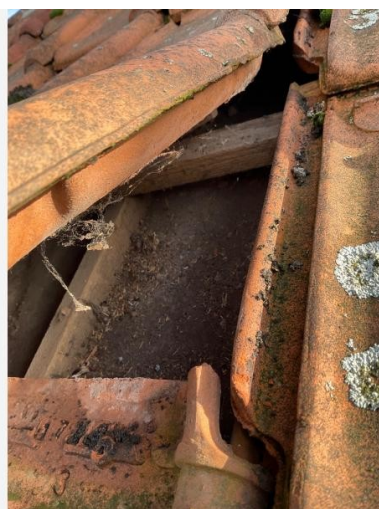
### Fiche 8: Onderdak niet aanwezig

| Beschrijving | Notitie | Terug te vinden op plannen |
|---|---|---|
| Fiche 8: Onderdak niet aanwezig | - | Plan 1.3: Hoofdgebouw plan dak |
