# Asbestinventarisatattest

Tijl-en-Nelestraat 35/3, 2300 Turnhout

Attestnummer : 20251022-000428.000

**Asbestveilig** (maar niet asbestvrij)

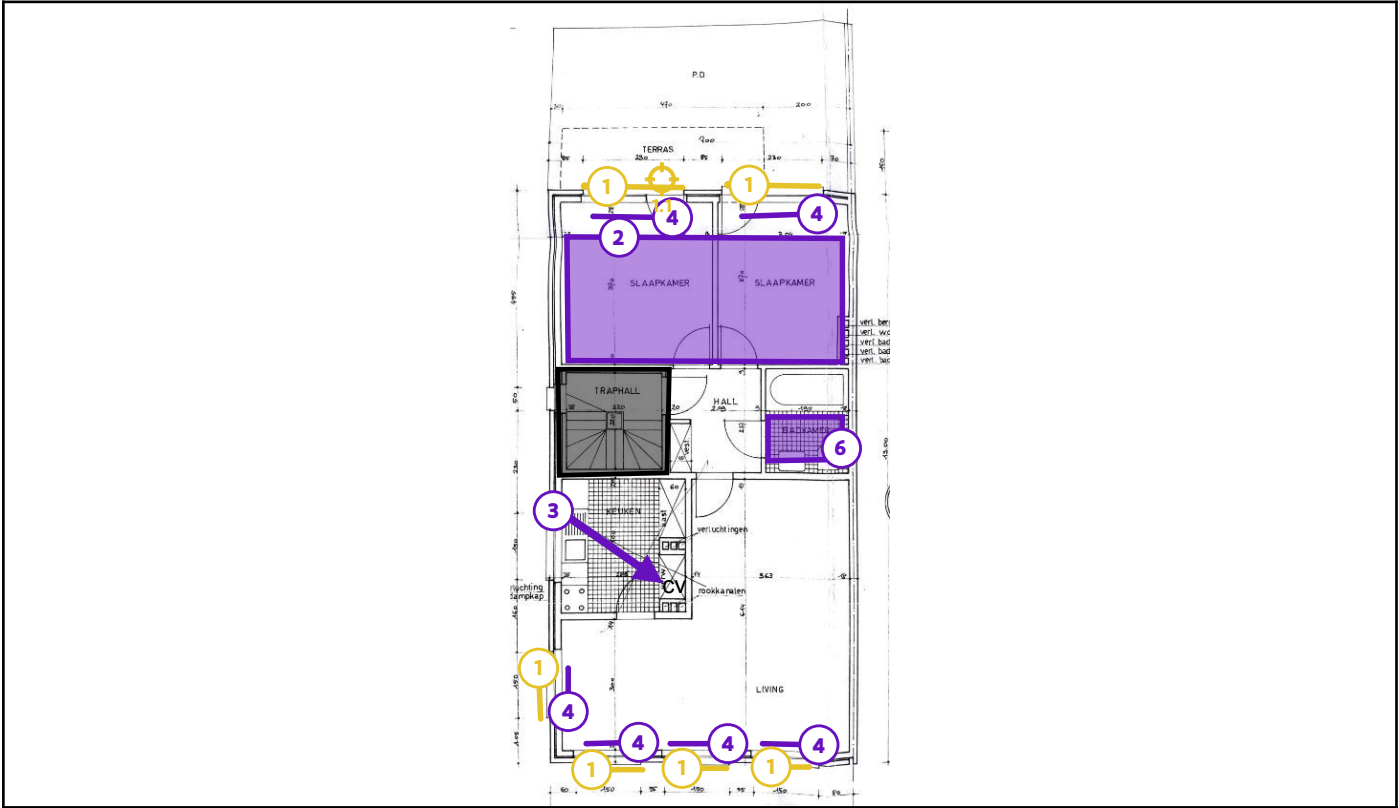
# Plan 1.1: Appartement

| Beschrijving | Type | Actie |
|---|---|---|
| 1. Mastiek tussen Muur en Raam buitenzijde | Asbestmateriaal | Zorgvuldig beheren |
| 1.1 Code: 3 | Puntmonster | - |

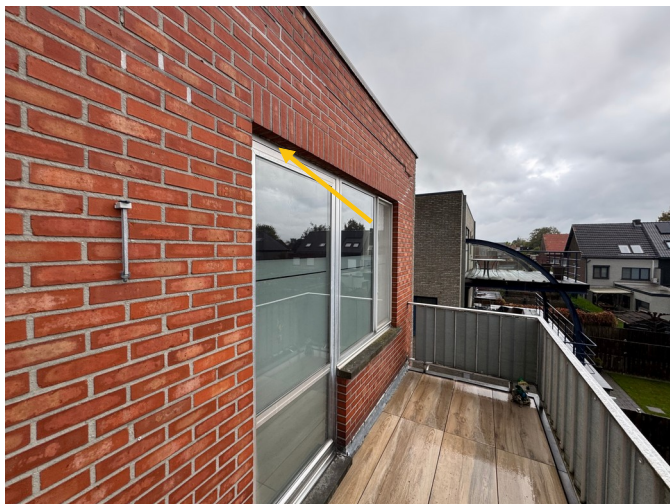
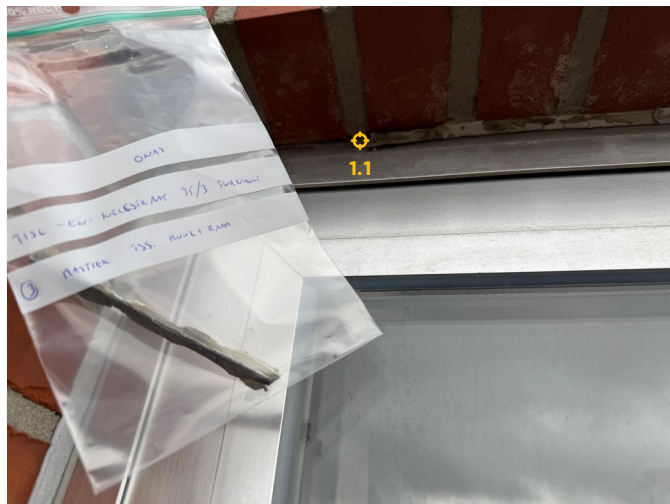
| Fiche 1: Mastiek tussen Muur en Raam buitenzijde..... | 13 |

Het asbestmateriaal valt onder de mijlpaal van 2040.

| Eindbeoordeling materiaalrisico | Laag materiaalrisico en/of verlaagde kans op vezelvrijgave |

| Toestand van het materiaal | Licht beschadigd, licht verweerd. Intact calciumsilicaatmateriaal of categorie III 'gebondenheid' |

| # | Type | Referentie | Resultaat |
|---|---|---|---|
| 1.1 | Puntmonster | 3 | Chrysotiel |

| Beschrijving | Mastiek tussen Muur en Raam buitenzijde |

- Zorg voor een veilig beheer. Vermijd het beschadigen van het asbestmateriaal. Controleer de toestand jaarlijks op wijzigingen.

- Eenvoudige handelingen: mag via doe-het-zelf of door werknemer(s) met opleidingsattest eenvoudige handelingen  
De kit is lastig om volledig te verwijderen. Laat dit daarom uitvoeren door een aannemer met een opleidingsattest eenvoudige handelingen. Dit wil zeggen dat ze weten hoe ze dit materiaal veilig kunnen verwijderen en afvoeren.

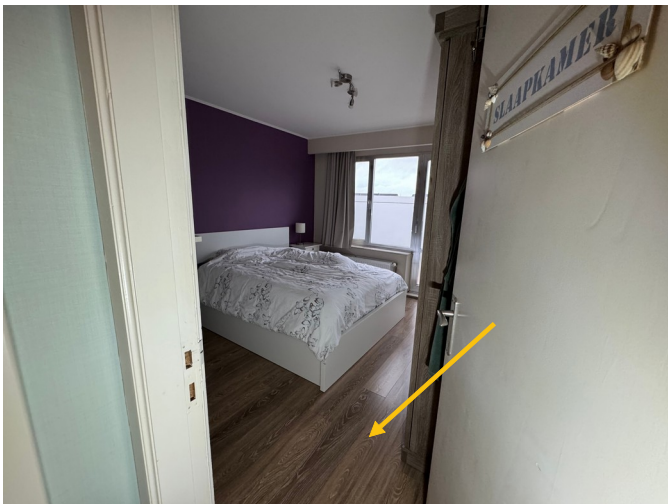
Laminaat is niet asbestverdacht, maar deskundige kan geen uitspraak doen over de onderliggende lagen zonder destructief onderzoek. Destructief onderzoek is aangewezen bij renovatie om achterliggende lagen op asbest uit te sluiten.

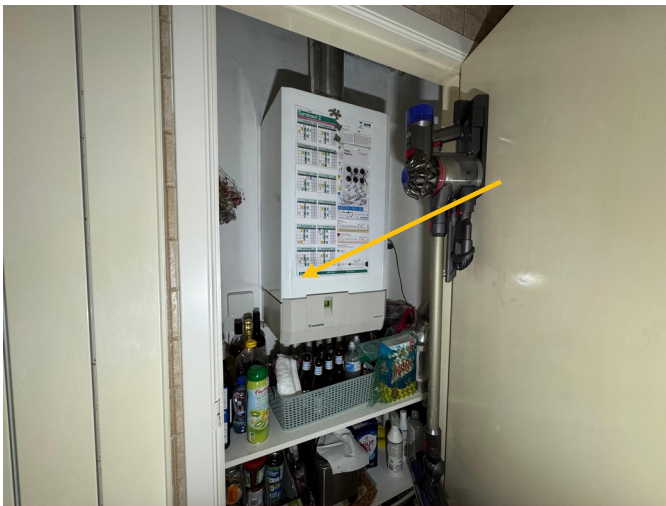
CV-ketels gebouwd vanaf 2001 zijn niet asbestverdacht.

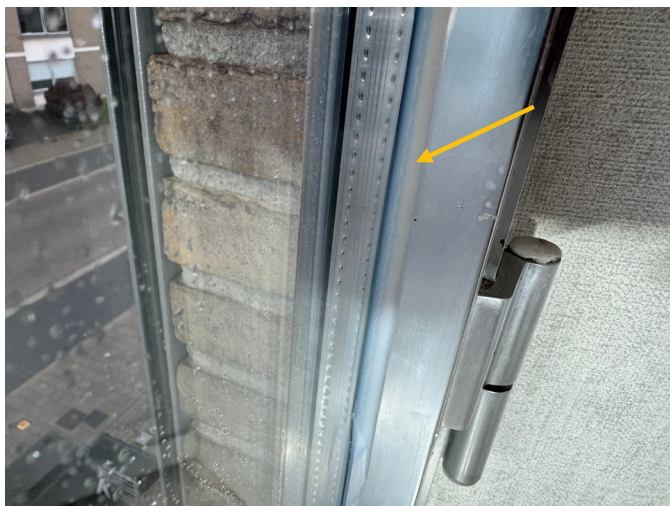
Silikonen kit is niet-asbestverdacht.

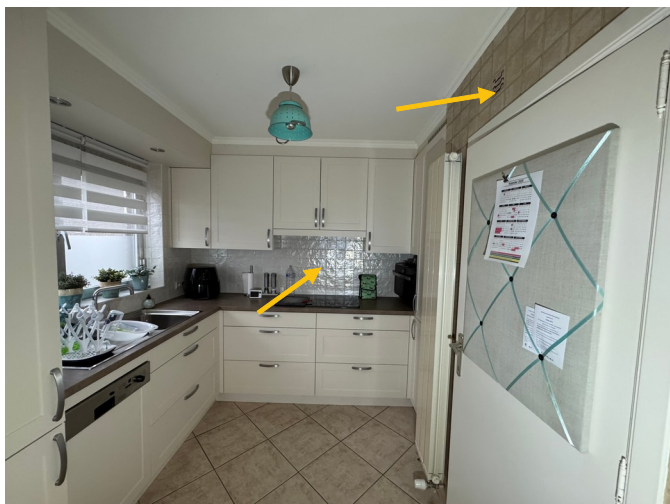
De tegels zijn intact. Deskundige kan geen uitspraak doen over de gebruikte lijm. Tegellijm kan asbest kan bevatten, maar een representatieve monsternamen is niet mogelijk is zonder te tegels te beschadigen. Ik adviseer om monsters te laten nemen bij werkzaamheden. We vinden deze terug in de badkamer, keuken.

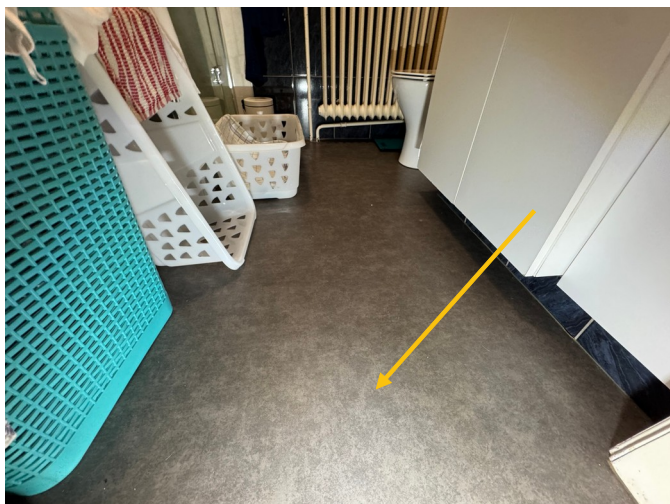
Soepel vloerzeil is niet-asbestverdacht. Het vloerzeil is vastgelijmd. Deskundige kan geen uitspraak doen in dit standaard niet-destructieve onderzoek over onderliggende lagen. Aanvullend onderzoek is aangewezen bij sloop of renovatie om de onderliggende lagen uit te sluiten van de aanwezigheid van asbest.

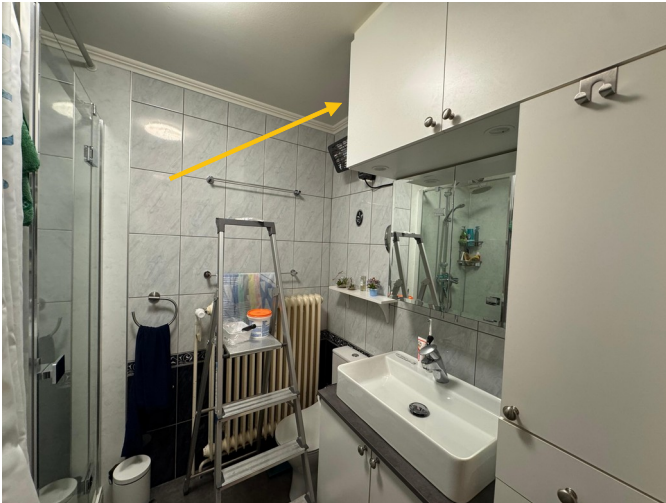
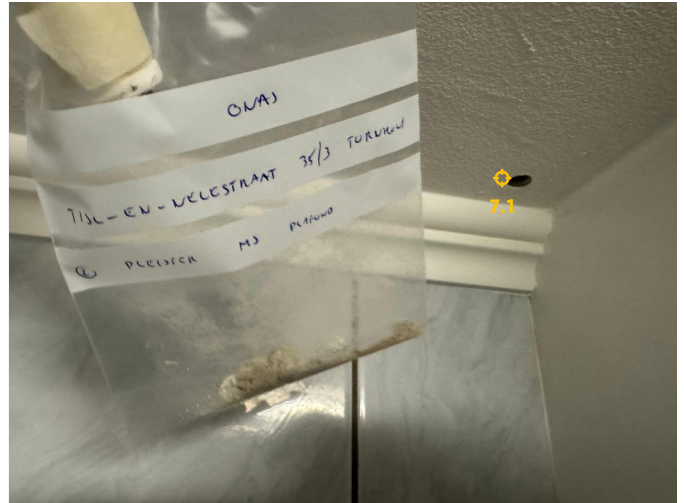
## Fiche 7: Pleister plafonds

Geen asbest

| # | Type | Referentie | Resultaat |
|---|---|---|---|
| 7.1 | Mengmonster | 2 | Geen asbest |

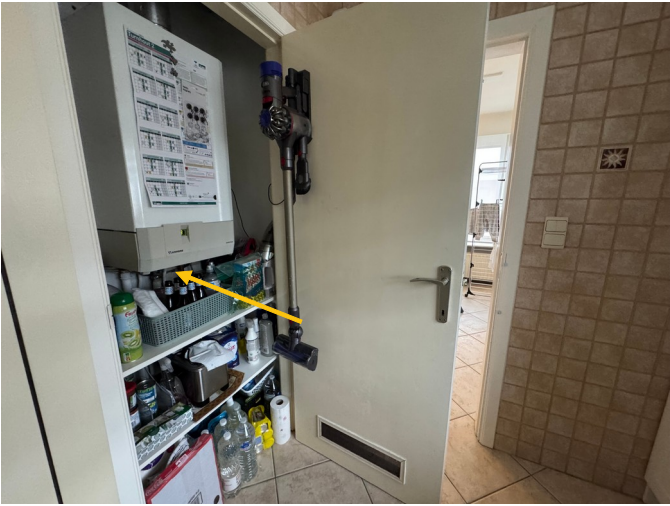
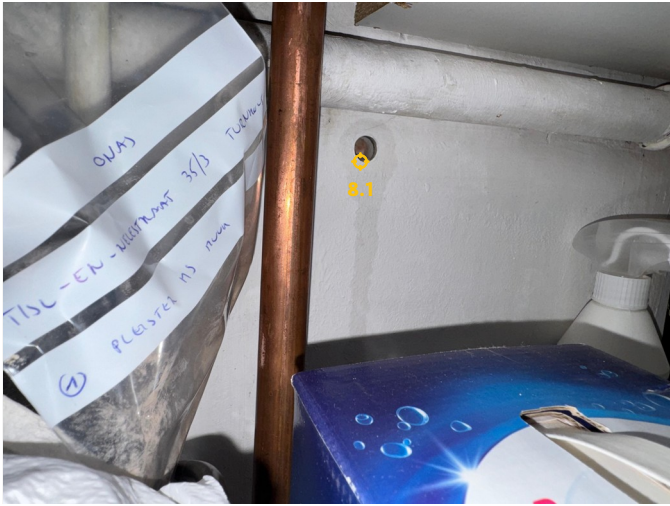
# Fiche 8: Pleister wanden

Geen asbest

| # | Type | Referentie | Resultaat |
|---|---|---|---|
| 8.1 | Mengmonster | 1 | Geen asbest |
