# Asbestinventarisat attest

Driezenstraat 38, 2300 Turnhout

Attestnummer : 20250923-000382.000

Uitgegeven op : 23.09.2025

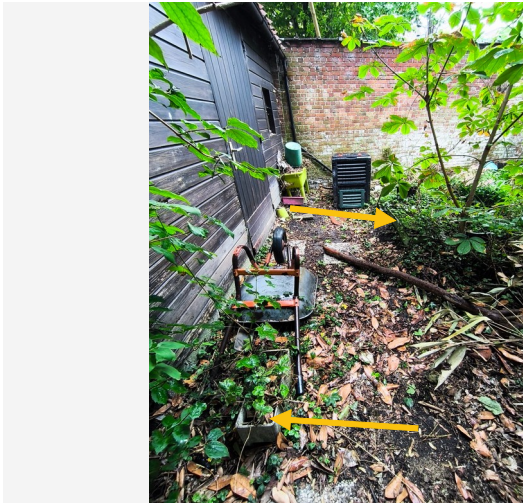
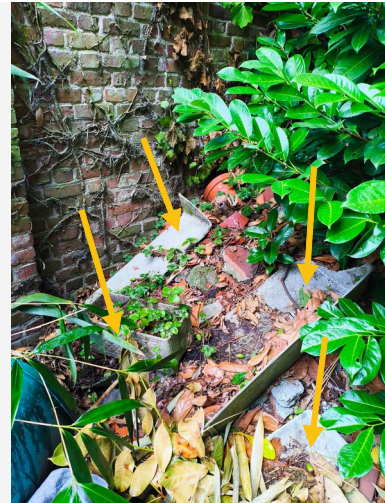
Het asbestmateriaal valt onder de mijlpaal van 2040.

**Dringend verwijderen**

| Beschrijving | Bloembakken (niet in gebruik) |
| Bindmiddel van asbestmateriaal | Cement |
| Gebondenheid op basis van bindmiddel | Hecht |

- Verwijder het asbestafval.

- Eenvoudige handelingen: mag via doe-het-zelf of door werknemer(s) met opleidingsattest eenvoudige handelingen  
Bij de gemeente of het plaatselijk containerpark kan je afsluitzakken opvragen om het afval dubbel te verpakken en het af te voeren als hechtgebonden materiaal naar het containerpark. Bescherm jezelf voldoende met de nodige PBM's  
Standaard dragen van de nodige wegwerp beschermingsmiddelen FFP 3 masker , handschoenen en tyvec CAT III type 5-6

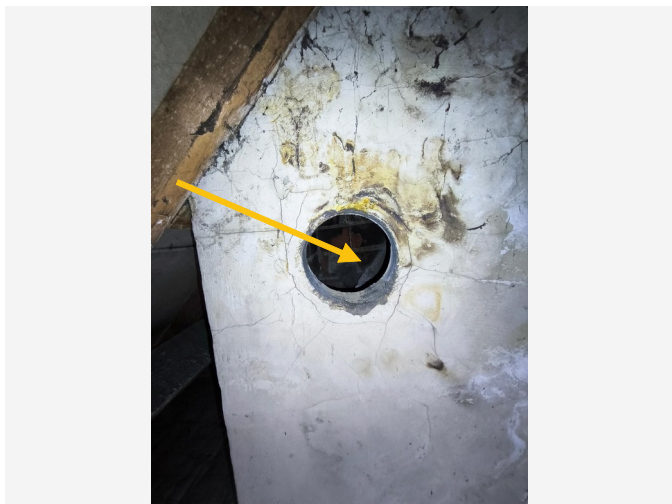
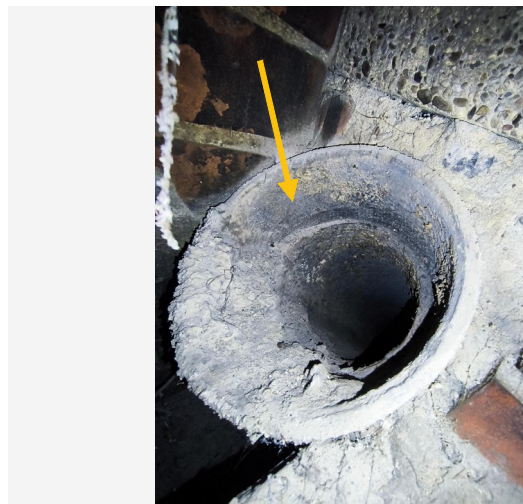
**Verwijderen**

| Eindbeoordeling materiaalarisico | Verhoogd materiaalarisico en/of verhoogde kans op vezelvrijgave |

| Asbestsoort (vezeltype) | Crocidoliet aanwezig |
| Toestand van het materiaal | Licht beschadigd, licht verweerd. Intact calciumsilicaatmateriaal of categorie III 'gebondenheid' |

| Beschrijving | Schouwbus |
| Opmerking | <p>De buis loopt van de cv ketel in de kelder tot aan het roetluik in de zolder.</p> <p>De vermelde oppervlaktes, diktes, gewichten en volumes betreffen een beredeneerde schatting. Er worden geen rechten verleend aan deze oppervlaktes/diktes/volumes.</p> |

- Zorg voor een veilig beheer. Vermijd het beschadigen van het asbestmateriaal. Controleer de toestand jaarlijks op wijzigingen.
- Voer bijkomende staalname(s) uit.

- Eenvoudige handelingen: mag via doe-het-zelf of door werknemer(s) met opleidingsattest eenvoudige handelingen  
De buis kan voorzichtig losgebeiteld worden (wanneer deze toegankelijk is bij bv werkzaamheden), extra bevochtigen om stof te voorkomen

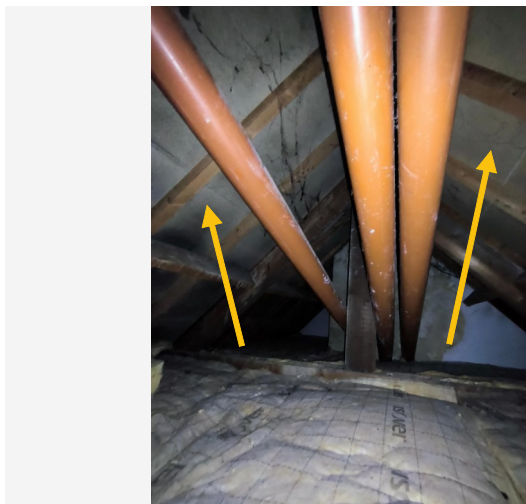
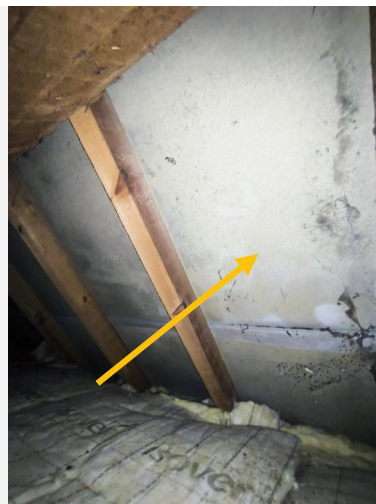
Maatregelen nemen

| Eindbeoordeling materiaalrisico | Verhoogd materiaalrisico en/of verhoogde kans op vezelvrijgave |

| Asbestsoort (vezeltype) | Crocidoliet aanwezig |
| Toestand van het materiaal | Licht beschadigd, licht verweerd. Intact calciumsilicaatmateriaal of categorie III 'gebondenheid' |

| Beschrijving | Onderdakplaten type Menuiserite |
| Eenvoudig bereikbaar | <p>Nee</p> <ul style="list-style-type: none"><li>• Het asbestmateriaal is bedekt (uitgezonderd laag verf, coating, behang, kunststof, textiel) en het wegnemen van het bedekkende materiaal kan niet zonder het bedekkende materiaal te beschadigen.</li></ul> |

- Zorg voor een veilig beheer en verwijder dit asbestmateriaal wanneer het bij werken eenvoudig bereikbaar wordt. Controleer de toestand jaarlijks op wijzigingen.
- Voer bijkomende staalname(s) uit.

- Eenvoudige handelingen: mag via doe-het-zelf of door werknemer(s) met opleidingsattest eenvoudige handelingen  
Opgeleid personeel (dak werker met 8u basisopleiding asbest)  
indien de platen eenvoudig te verwijderen zijn zonder kans op breken kan dit via doe-het-zelf of door werknemer(s) met opleidingsattest eenvoudige handelingen; Dek de zoldervloer af met plastic folie .  
Standaard dragen van de nodige wegwerp beschermingsmiddelen FFP 3 masker , handschoenen en tyvec CAT III type 5-6  
Verwijder de dakpannen. Fixeer het plaatmateriaal , de asbesthoudende platen één voor één en in hun geheel verwijderen. Niet gooien, niet breken. Verwijder onder verneveling of tussentijds voldoende bevochtigen tijdens de volledige duur van de werken. Reinig nadien de

Een vastgesteld asbesthoudend onderdak mag niet definitief ingesloten worden , dit dient verplicht verwijderd te worden als het bij werken bereikbaar wordt. (vb bij vernieuwen van de dakbedekking onderdak mee verwijderen )

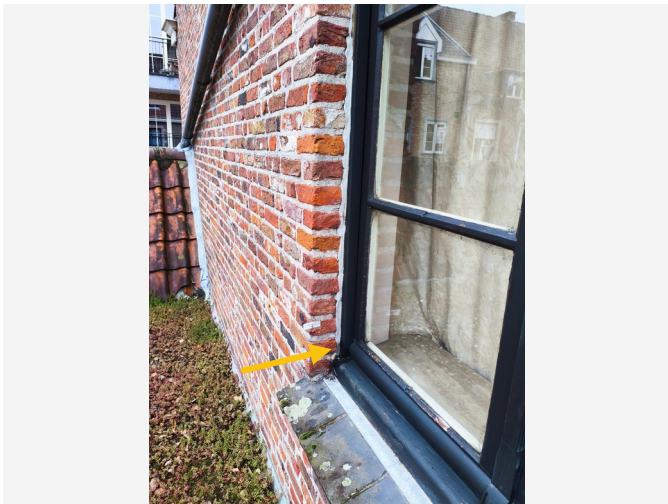
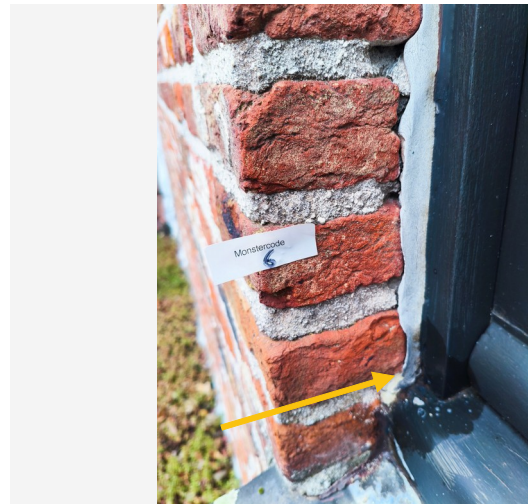
Zorgvuldig beheren

| Opmerking | <p>Betreft de grijze mastiek die zich tussen het houten kaderwerk en de gevelsteen bevind.</p> <p>De vermelde oppervlaktes, diktes, gewichten en volumes betreffen een beredeneerde schatting. Er worden geen rechten verleend aan deze oppervlaktes/diktes/volumes.</p> |

- Zorg voor een veilig beheer. Vermijd het beschadigen van het asbestmateriaal. Controleer de toestand jaarlijks op wijzigingen.

- Eenvoudige handelingen: mag via doe-het-zelf of door werknemer(s) met opleidingsattest eenvoudige handelingen  
verwijdering doe het zelf en EH opgeleid personeel : De toepassing extra fixeren en losbeitelen

Wordt sterk afgeraden deze toepassing via doe-het zelf te verwijderen omwille van reële kans op vezelvrijgave.

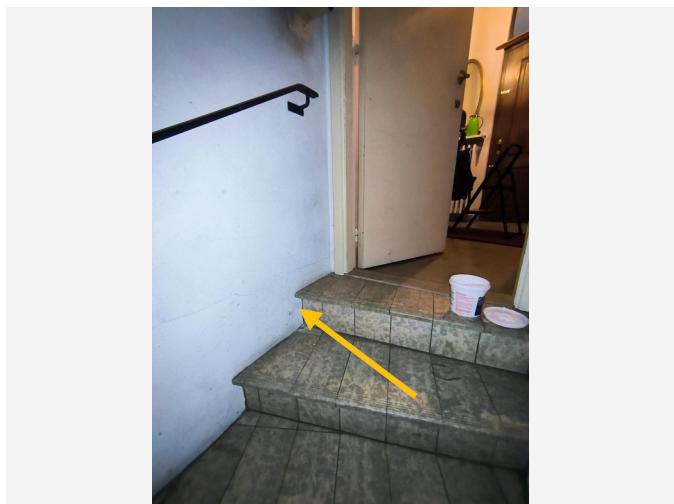
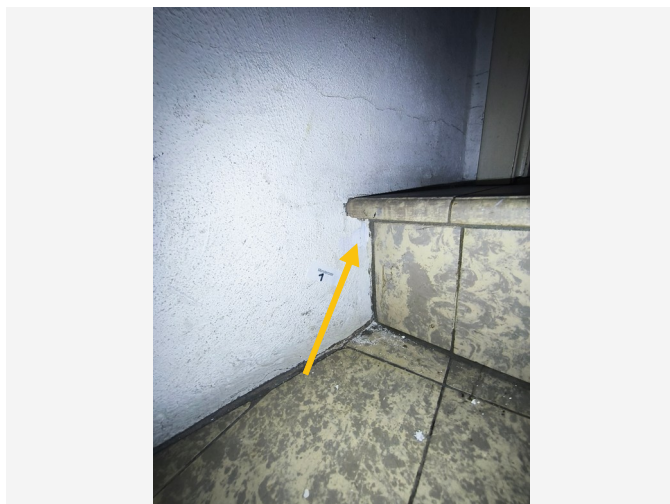
## Fiche 10: Pleisterwerk muren

Geen asbest

| Opmerking | <p>Volgens het inspectieprotocol is een monstername van het pleisterwerk verplicht om dit te identificeren als niet-asbesthoudend.</p> <p>Locatie staalnames: individuele ruimte: Slaapkamer / natte ruimte: Keuken / stookplaats: Niet bepleisterd / traphal: Traphal naar kelder.</p> <p>De vermelde oppervlaktes en volumes betreffen een beredeneerde schatting. Er worden geen rechten verleend aan deze oppervlaktes/volumes. De dikte is een schatting die voorkomt uit de monsterplaatsen en is daarom niet altijd representatief. Er bevinden zich enkele valse wanden. Het is niet duidelijk of er pleisterwerk aanwezig is achter deze valse wanden, het is aangewezen om bijkomend onderzoek uit te voeren bij werken.</p> |

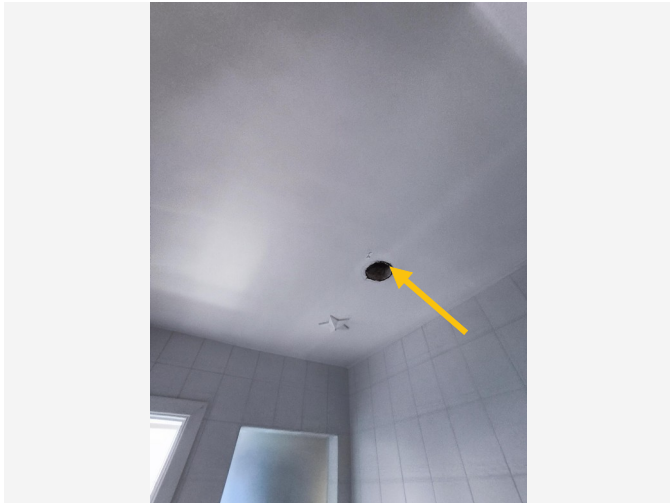
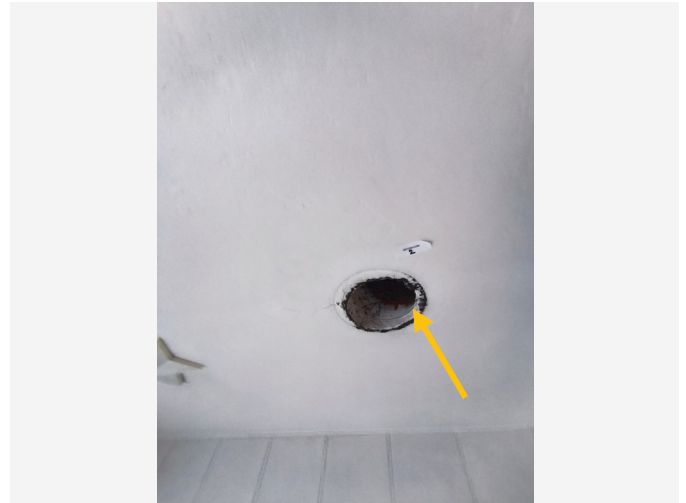
## Fiche 12: Pleisterwerk plafonds

Geen asbest

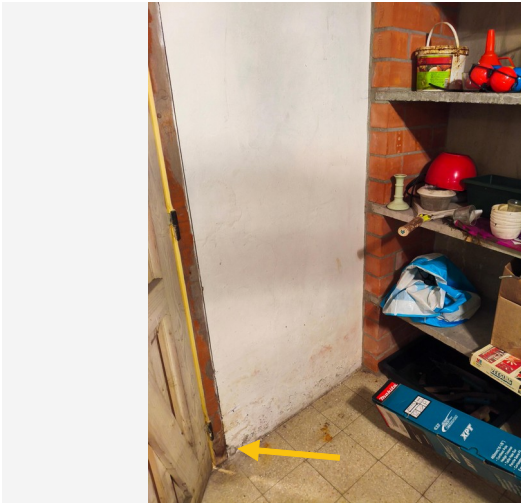
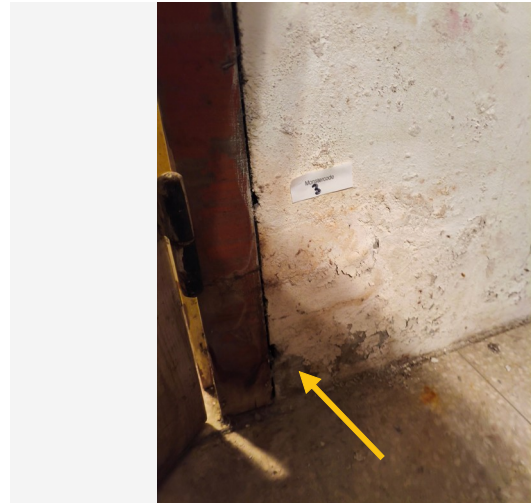
## Fiche 13: Cementbezetting kelder

Geen asbest

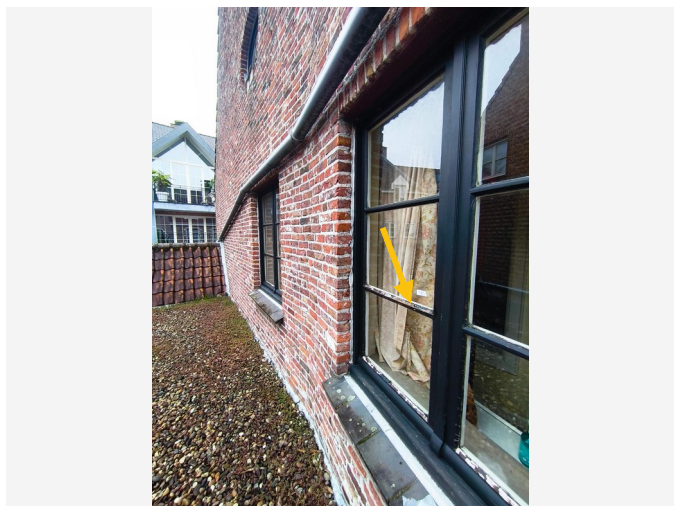
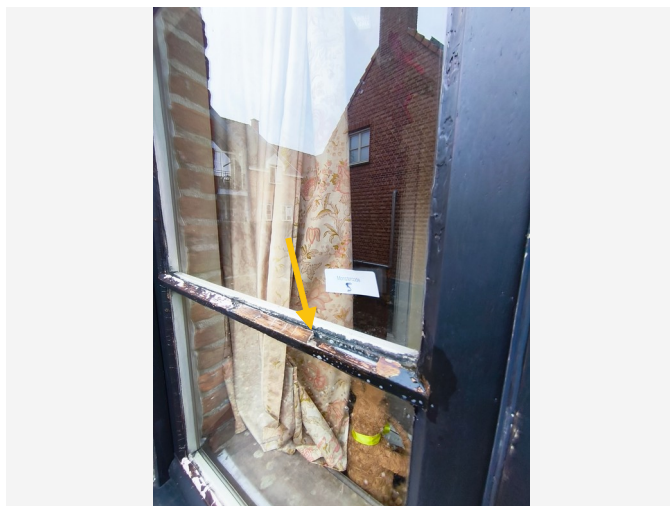
## Fiche 14: Stopverf

Geen asbest
