# Asbestinventarisatetest

Vossekouter 14, 3040 Huldenberg

Attestnummer : 20230901-000103.000

**Niet-asbestveilig**

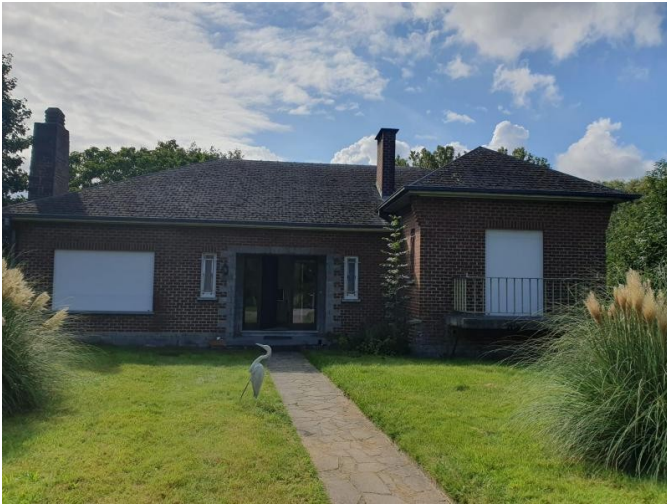
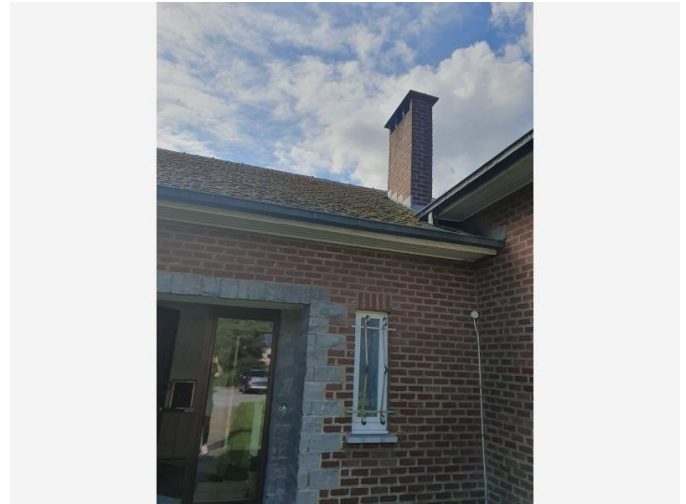
| Eindbeoordeling materiaalarisico | Hoog materiaalarisico en/of hoge kans op vezelvrijgave |
| Opmerking | Er is geen onderdak aanwezig, van op de zolderruimte zijn de leien te zien |

| Asbestsoort (vezeltype) | Crocidoliet aanwezig |
| Toestand van het materiaal | Matig beschadigd, matig verweerd |

| Beschrijving | Asbestleien |

**Dringend verwijderen**

- Zorg voor een veilig beheer en verwijder dit asbestmateriaal wanneer het bij werken eenvoudig bereikbaar wordt. Controleer de toestand jaarlijks op wijzigingen.

- Eenvoudige handelingen: mag via doe-het-zelf of door werknemer(s) met opleidingsattest eenvoudige handelingen  
Bevindt het asbest zich buiten uw woning of gebouw? Dan mag u de volgende toepassingen zelf wegnemen:
  - hechtgebonden asbest dat niet beschadigd is;
  - hechtgebonden asbest dat wel beschadigd is en waarbij er vrije asbestvezels zichtbaar zijn.Een beschadigde asbesttoepassing of asbest in slechte staat kan makkelijk verder breken of vergruizen. Er komen dan schadelijke asbestvezels vrij die ingeademd kunnen worden.  
U mag enkel beschadigd of verweerd asbest verwijderen indien:

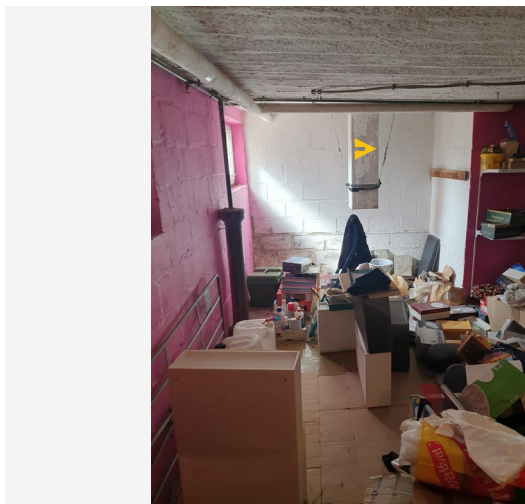
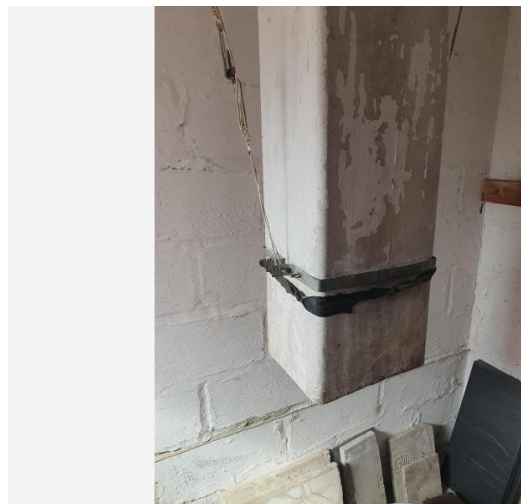
| Eindbeoordeling materiaalarisico | Verhoogd materiaalarisico en/of verhoogde kans op vezelvrijgave |

| Asbestsoort (vezeltype) | Alleen chrysotiel |
| Toestand van het materiaal | Matig beschadigd, matig verweerd |

| Beschrijving | Luchtpijp |

Verwijderen

- Zorg voor een veilig beheer en verwijder dit asbestmateriaal wanneer het bij werken eenvoudig bereikbaar wordt. Controleer de toestand jaarlijks op wijzigingen.

- Eenvoudige handelingen: enkel door erkend asbestverwijderaar  
Doordat de pijp doorloopt in de constructie is het aangewezen om deze te laten verwijderen door een erkend asbestverwijderaar.

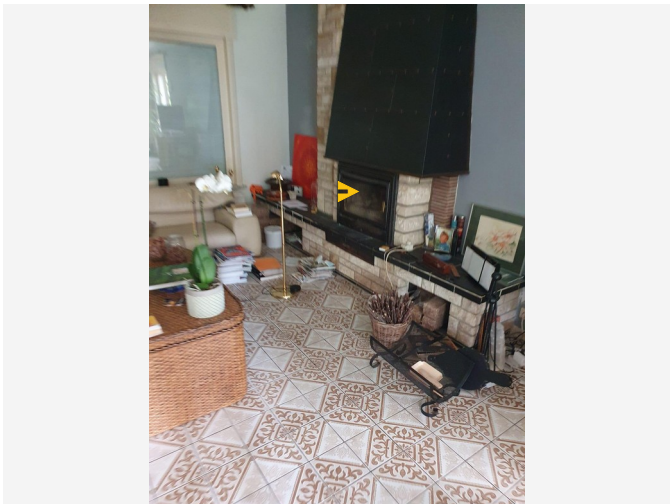
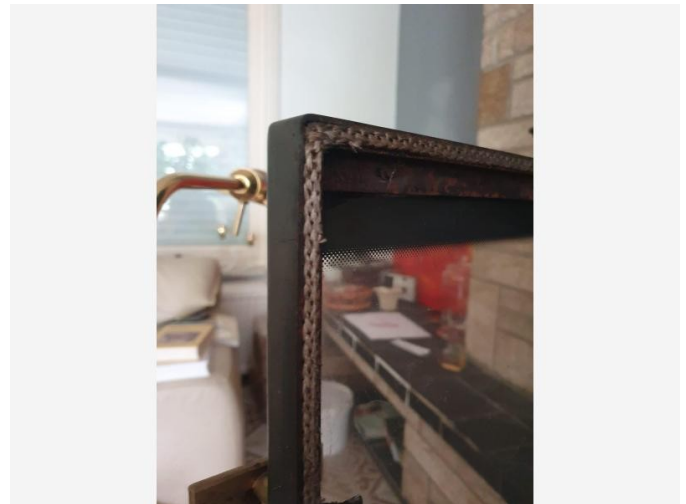
| Eindbeoordeling materiaalarisico | Verhoogd materiaalarisico en/of verhoogde kans op vezelvrijgave |

| Gebondenheid | Categorie 3: niet-hechtgebonden met weinig of geen matrix |
| Asbestconcentratie | Hoog ( $\geq 50\%$ ) |

| Beschrijving | Asbestkoord |

Verwijderen

- Verwijder dit asbestmateriaal zo snel mogelijk. Volg de toestand goed op.

- Eenvoudige handelingen: mag via doe-het-zelf of door werknemer(s) met opleidingsattest eenvoudige handelingen  
In binnenruimtes mag u alleen hechtgebonden asbest verwijderen dat niet beschadigd is. Dat betekent dat het materiaal volledig intact is en er geen vrije asbestvezels zichtbaar zijn.  
Opgelet: ook tijdens het verwijderen moet het asbest intact blijven

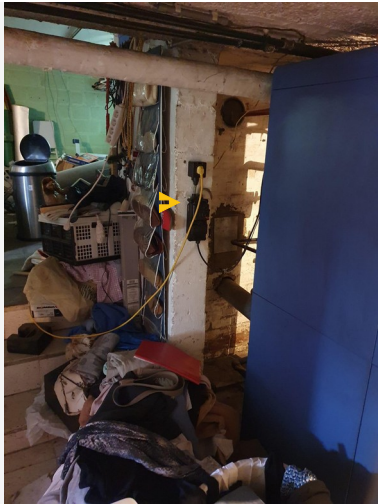
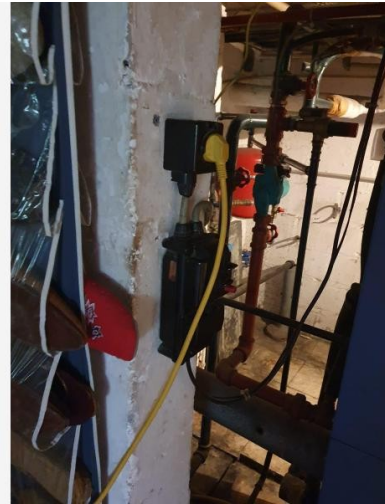
| Eindbeoordeling materiaalrisico | Verhoogd materiaalrisico en/of verhoogde kans op vezelvrijgave |

| Asbestsoort (vezeltype) | Crocidoliet aanwezig |
| Toestand van het materiaal | Licht beschadigd, licht verweerd. Intact materiaal type Pical – asbestboard of categorie III 'gebondenheid' |

| Beschrijving | Bakeliet elektrische infrastructuur 3 |

Verwijderen

- Zorg voor een veilig beheer en verwijder dit asbestmateriaal wanneer het bij werken eenvoudig bereikbaar wordt. Controleer de toestand jaarlijks op wijzigingen.

- Eenvoudige handelingen: mag via doe-het-zelf of door werknemer(s) met opleidingsattest eenvoudige handelingen  
In binnenruimtes mag u alleen hechtgebonden asbest verwijderen dat niet beschadigd is. Dat betekent dat het materiaal volledig intact is en er geen vrije asbestvezels zichtbaar zijn.  
Opgelet: ook tijdens het verwijderen moet het asbest intact blijven

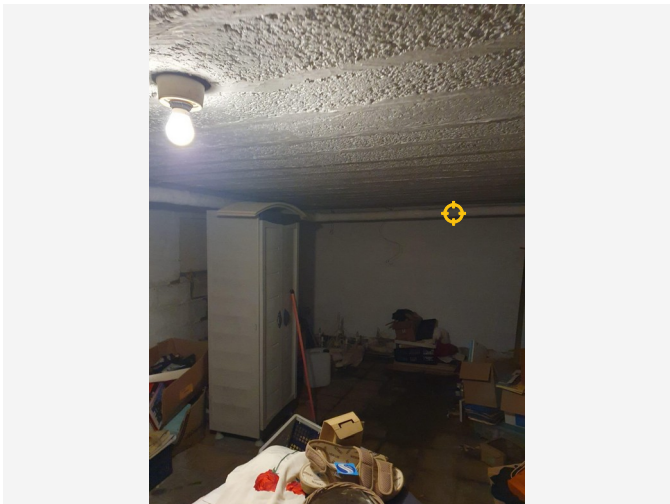
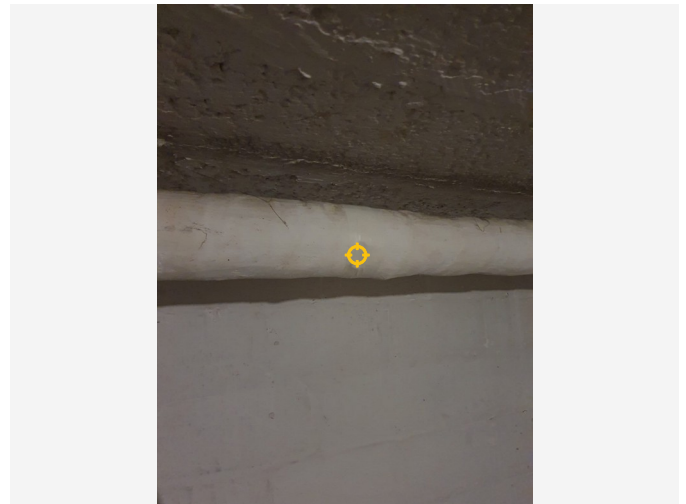
| Eindbeoordeling materiaalrisico | Verhoogd materiaalrisico en/of verhoogde kans op vezelvrijgave |

| Asbestsoort (vezeltype) | Amfibool aanwezig, uitgezonderd crocidoliet |
| Asbestconcentratie | Hoog ( $\geq 50\%$ ) |

| # | Type | Referentie | Resultaat |
|---|---|---|---|
| 5.1 | Mengmonster | 280823A1.1 | Amosiet, Chrysotiel |

| Beschrijving | Leidingisolatie |

Verwijderen

- Zorg voor een veilig beheer en verwijder dit asbestmateriaal wanneer het bij werken eenvoudig bereikbaar wordt. Controleer de toestand jaarlijks op wijzigingen.

- Hermetische zone (erkend asbestverwijderaar)  
Bij het verwijderen van leidingisolatie is er een hoog risico op het vrijkomen van asbestvezels. Daarom mag dit enkel worden uitgevoerd door een erkend asbestverwijderaar.

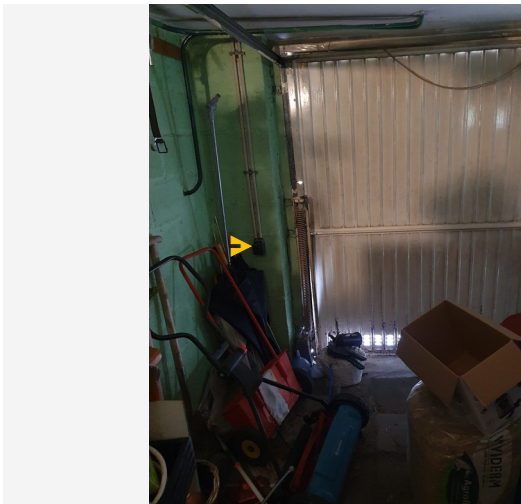
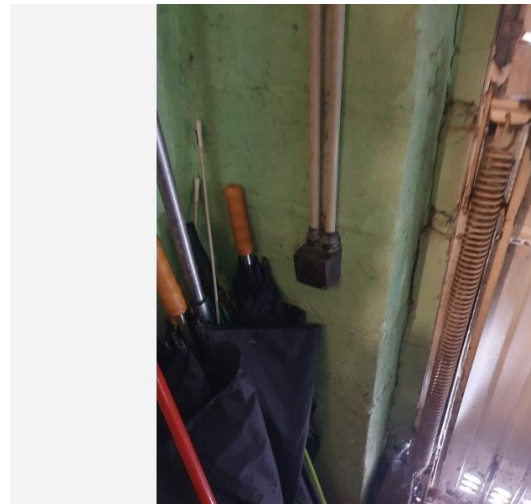
| Eindbeoordeling materiaalisico | Verhoogd materiaalisico en/of verhoogde kans op vezelvrijgave |

| Asbestsoort (vezeltype) | Crocidoliet aanwezig |
| Toestand van het materiaal | Licht beschadigd, licht verweerd. Intact materiaal type Pical – asbestboard of categorie III 'gebondenheid' |

| Beschrijving | Bakeliet elektrische infrastructuur |

Verwijderen

- Zorg voor een veilig beheer en verwijder dit asbestmateriaal wanneer het bij werken eenvoudig bereikbaar wordt. Controleer de toestand jaarlijks op wijzigingen.

- Eenvoudige handelingen: mag via doe-het-zelf of door werknemer(s) met opleidingsattest eenvoudige handelingen  
In binnenruimtes mag u alleen hechtgebonden asbest verwijderen dat niet beschadigd is. Dat betekent dat het materiaal volledig intact is en er geen vrije asbestvezels zichtbaar zijn.

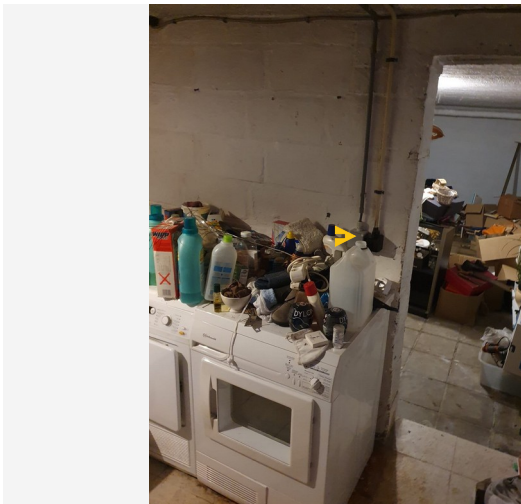
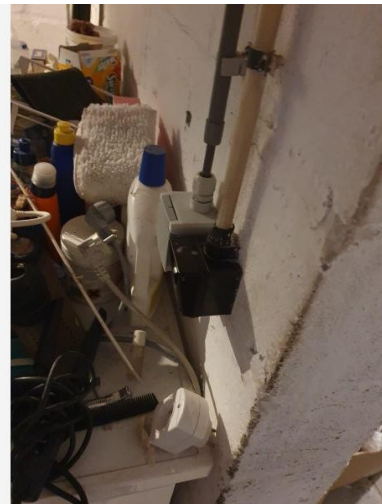
| Eindbeoordeling materiaalrisico | Verhoogd materiaalrisico en/of verhoogde kans op vezelvrijgave |

| Asbestsoort (vezeltype) | Crocidoliet aanwezig |
| Toestand van het materiaal | Licht beschadigd, licht verweerd. Intact materiaal type Pical – asbestboard of categorie III 'gebondenheid' |

| Beschrijving | Bakeliet elektrische infrastructuur 4 |

Verwijderen

- Zorg voor een veilig beheer en verwijder dit asbestmateriaal wanneer het bij werken eenvoudig bereikbaar wordt. Controleer de toestand jaarlijks op wijzigingen.

- Eenvoudige handelingen: mag via doe-het-zelf of door werknemer(s) met opleidingsattest eenvoudige handelingen  
In binnenruimtes mag u alleen hechtgebonden asbest verwijderen dat niet beschadigd is. Dat betekent dat het materiaal volledig intact is en er geen vrije asbestvezels zichtbaar zijn.  
Opgelet: ook tijdens het verwijderen moet het asbest intact blijven

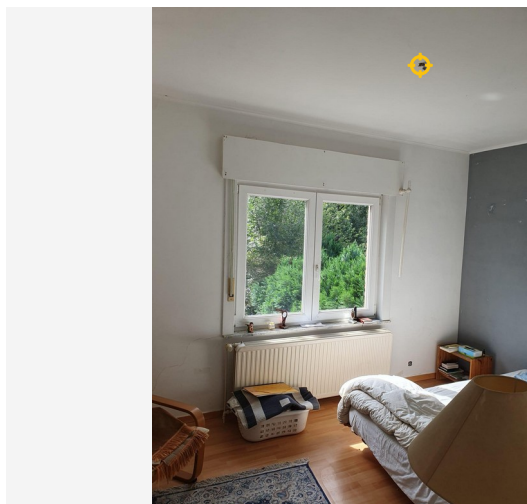
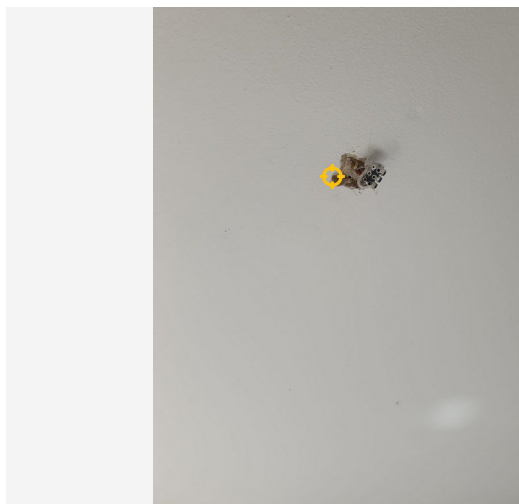
## Fiche 10: Pleisterwerk plafonds

Geen asbest

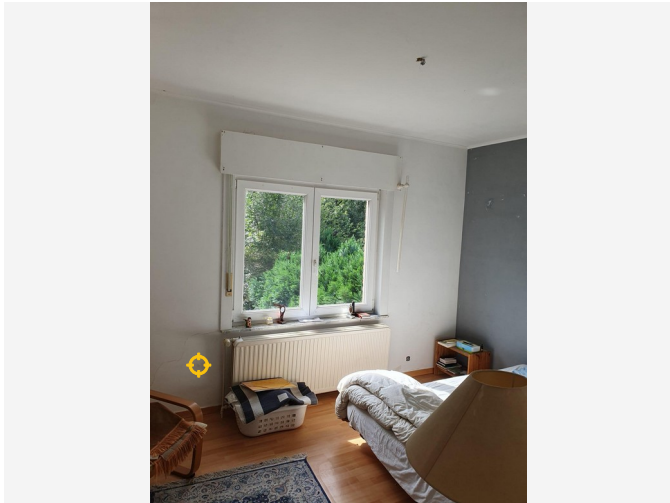
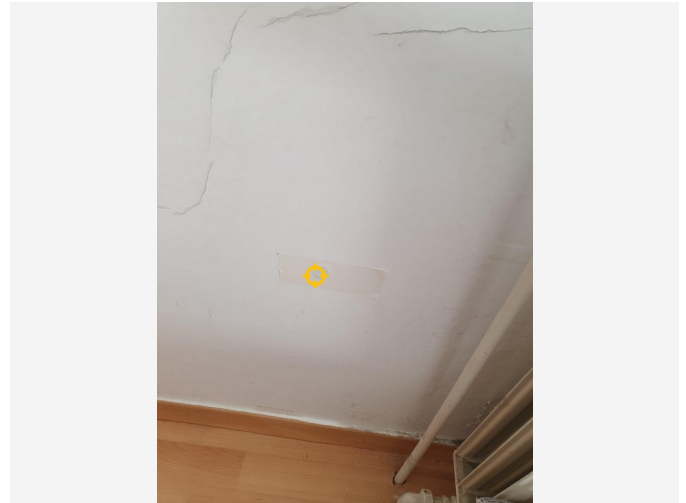
## Fiche 11: Pleisterwerk muren

Geen asbest
