# Asbestinventarisatattest

Fiertelmeers 48, 9600 Ronse

Attestnummer : 20251024-000098.000

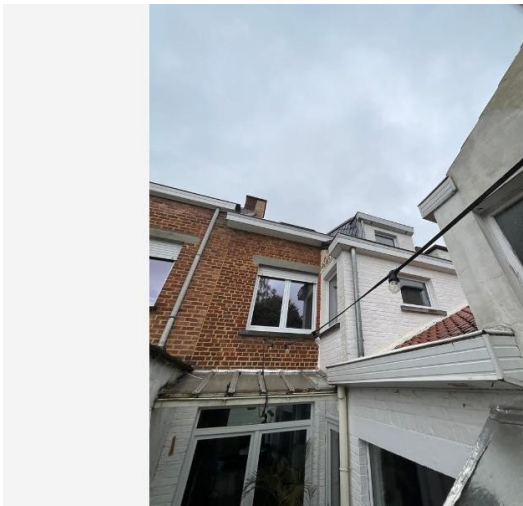
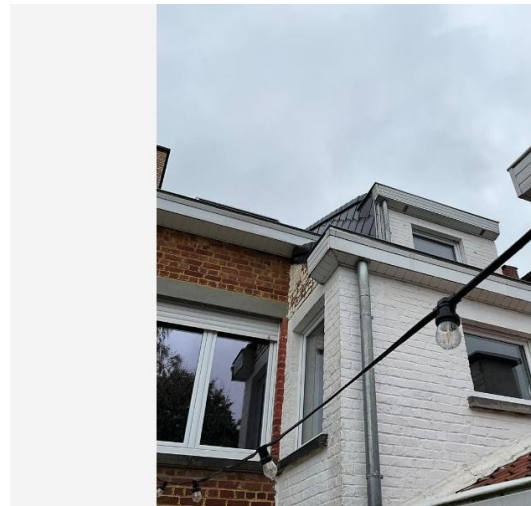
Overzichtsfoto

Detailfoto

| Eindbeoordeling materiaalisico | Verhoogd materiaalisico en/of verhoogde kans op vezelvrijgave |

| Asbestsoort (vezeltype) | Crocidoliet aanwezig |
| Toestand van het materiaal | Matig beschadigd, matig verweerd |

| Beschrijving | Gevelleien |

Het asbestmateriaal valt onder de mijlpaal van 2034.

Verwijderen

- Zorg voor een veilig beheer. Vermijd het beschadigen van het asbestmateriaal. Controleer de toestand jaarlijks op wijzigingen.
- Voer bijkomende staalname(s) uit.

- Eenvoudige handelingen: mag via doe-het-zelf of door werknemer(s) met opleidingsattest eenvoudige handelingen  
Indien de leien in zijn geheel kunnen worden verwijderd zonder breken, kan dit via eenvoudige handelingen.  
Regelgeving wie mag wat verwijderen: <https://ovam.vlaanderen.be/wie-mag-wat-verwijderen>  
Voorzorgen & beschermingsmiddelen: <https://ovam.vlaanderen.be/voorzorgsmaatregelen-bij-asbestverwijdering>

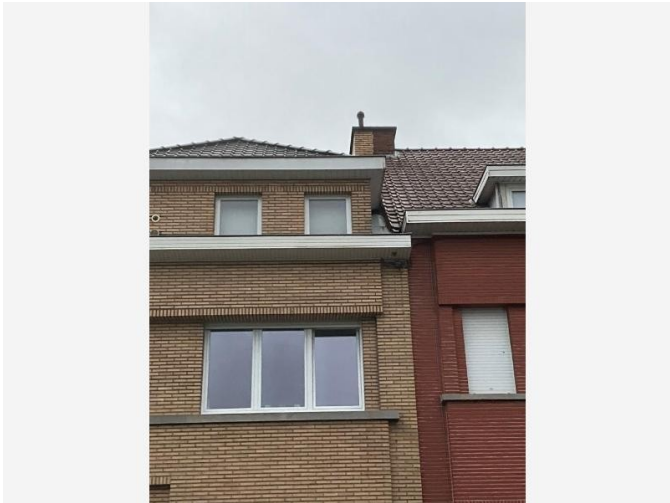
*Situeringsfoto*

**Reden:** Het te onderzoeken materiaal situeert zich hoger dan 3,50 m te rekenen vanaf een veilige ondergrond

**Uitleg van de asbestdeskundige:** De schouwopening bevindt zich op meer dan 3,5m hoogte & is hierdoor niet inspecteerbaar.

Bij werken, of wanneer met een hoogtewerker de schouw inspecteerbaar is, nakijken of hier asbesthoudende materialen aanwezig zijn.

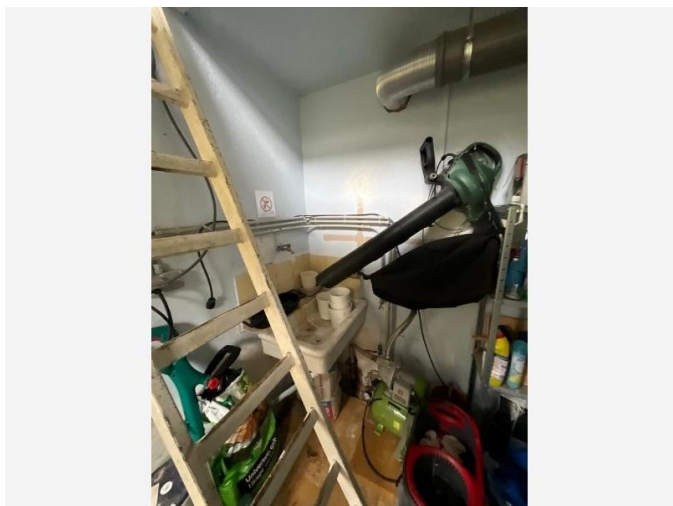
De aangeduide plafonds bestaan uit gyproc/hout en zijn niet asbestverdacht. Mogelijks bevindt er zich achter deze wanden nog pleisterwerk. Indien dit bij werken bereikbaar wordt, eventueel bijkomende monsternamen uitvoeren.

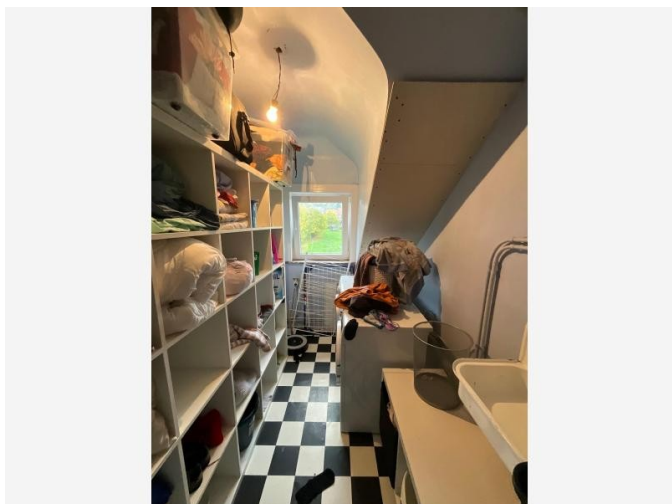
Wandtegels werden in het verleden vaak met een asbesthoudende lijm geplaatst.

Tijdens een niet-destructief onderzoek kan de lijm laag niet geïnspecteerd worden.

Bij werken nakijken & eventueel bijkomende monstername uitvoeren.

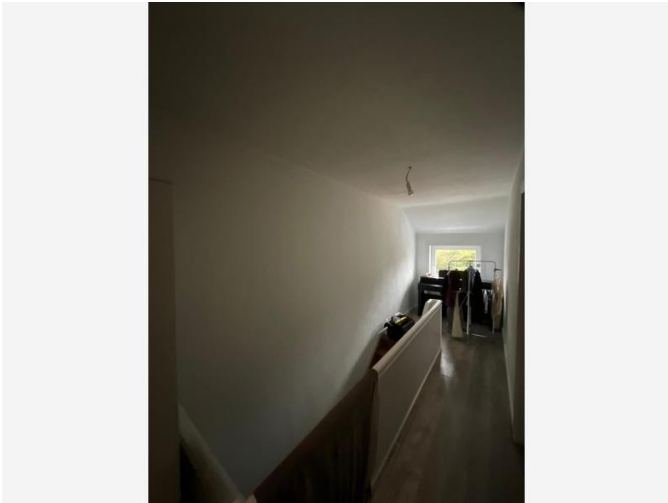
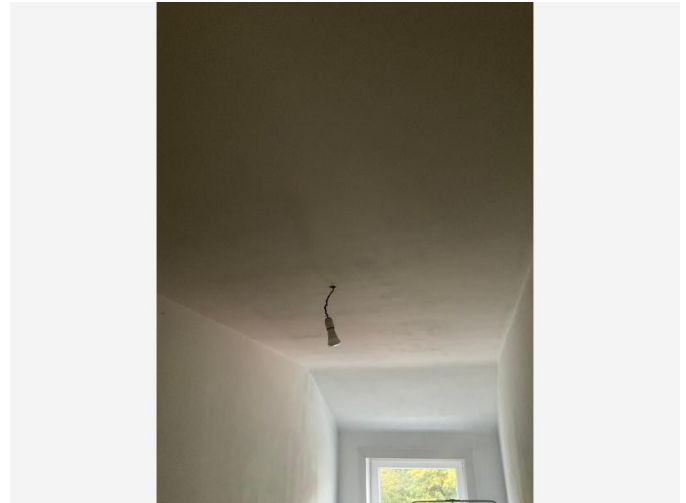
## Fiche 8: Pleisterwerk plafond

Geen asbest

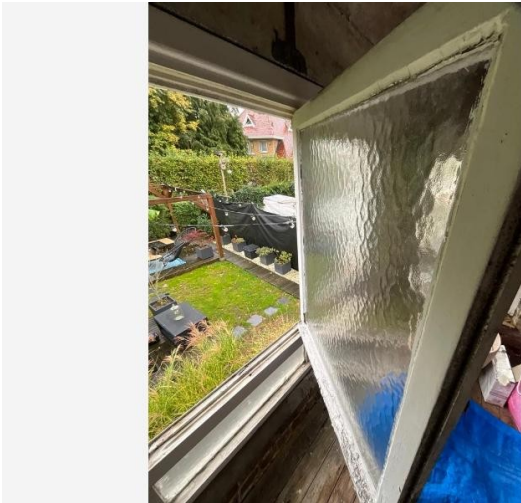
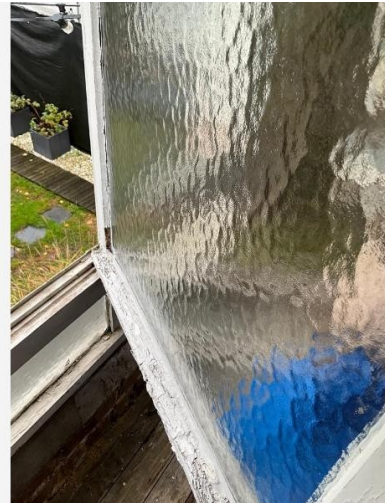
## Fiche 9: Mastiek schrijnwerk

Geen asbest

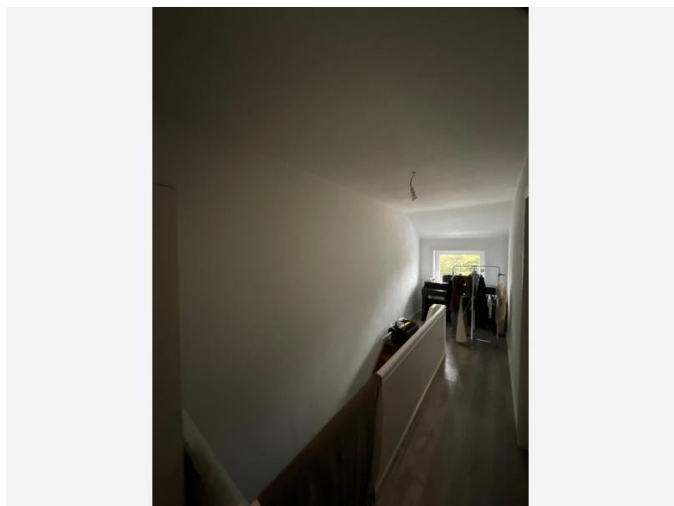
Geen asbest

| Beschrijving | Pleisterwerk wanden |

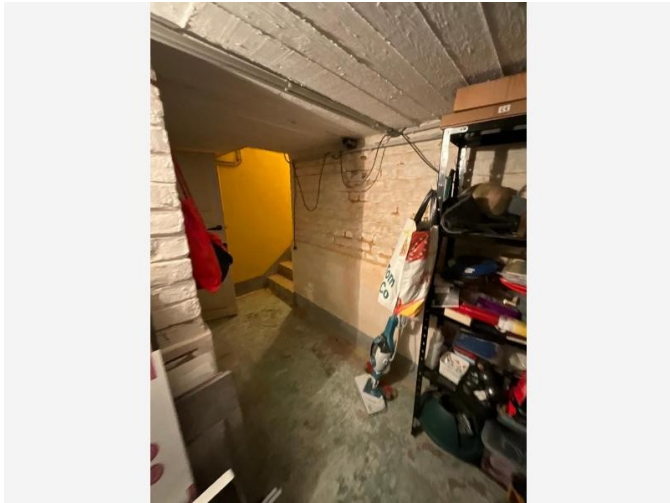
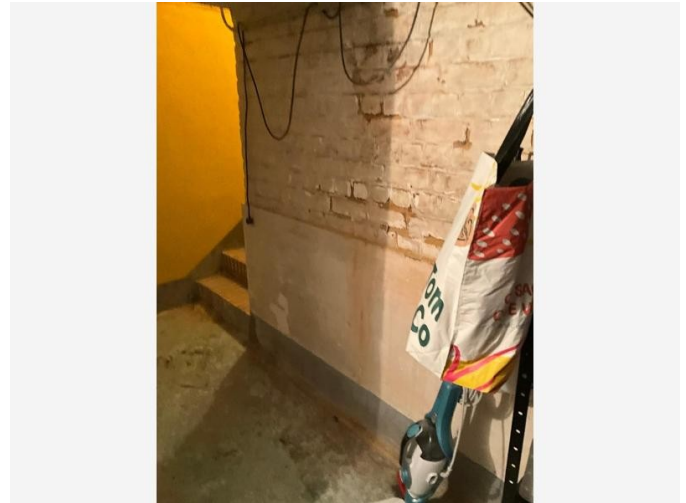
## Fiche 11: Cement smeerlaag

Geen asbest
