# Asbestinventarisatetest

Brugstraat 6/0-1, 2060 Antwerpen

Attestnummer : 20251119-000444.000

Uitgegeven op : 19.11.2025

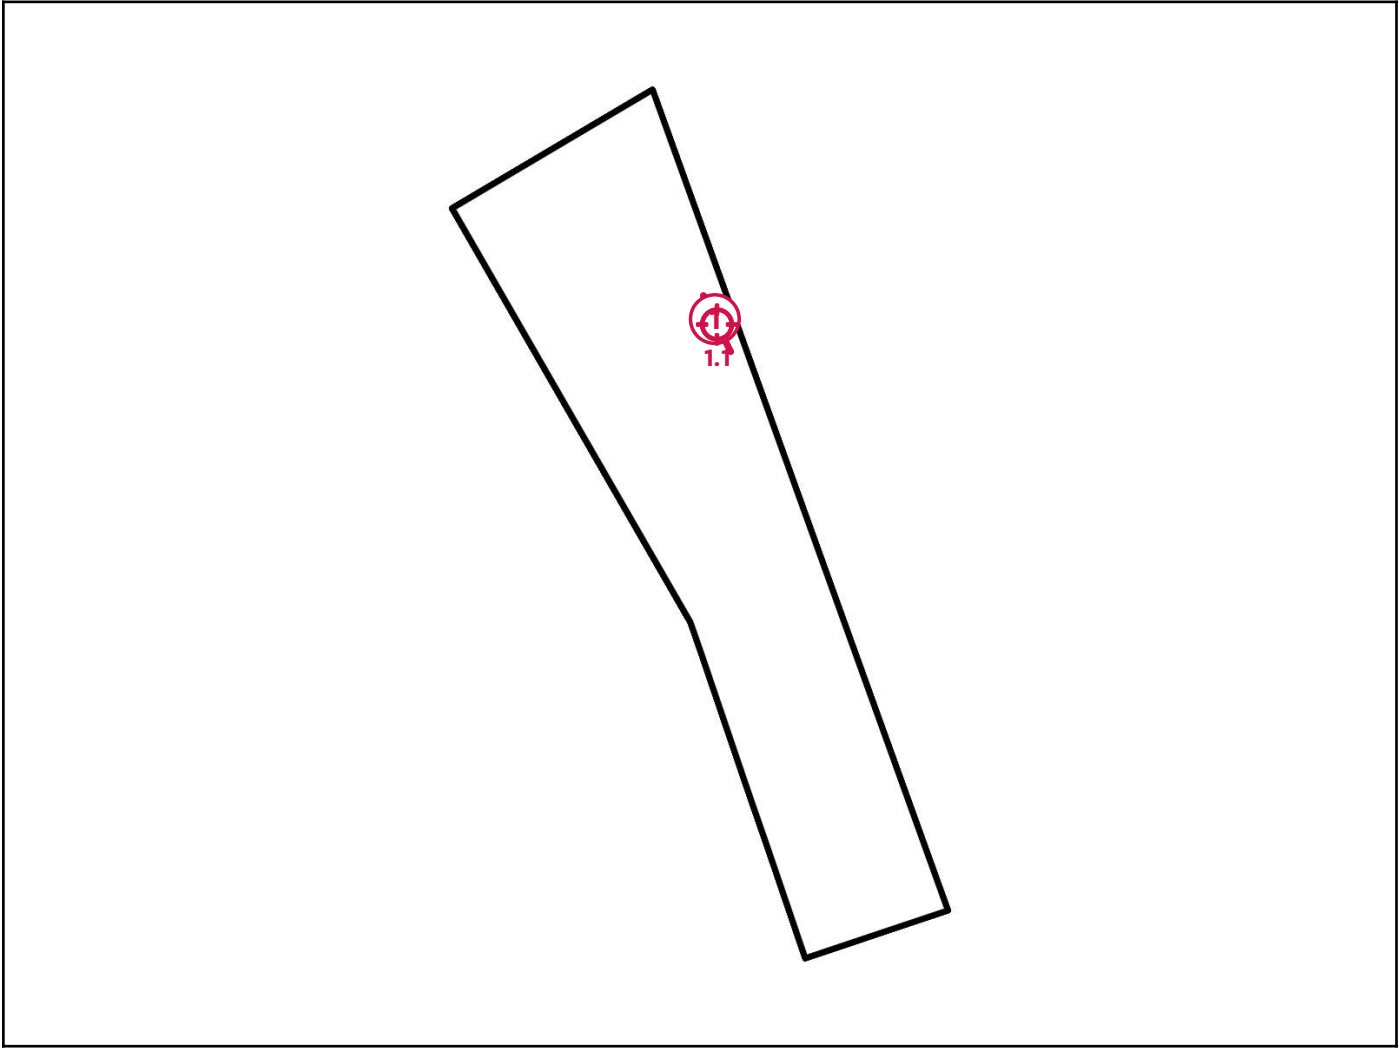
# Plan 1.7: Hoofdgebouw plan

| Beschrijving | Type | Actie |
|---|---|---|
| 1. Cementbuis kelder | Asbestmateriaal | Dringend verwijderen |
| 1.1 Code: ID03 | Puntmonster | - |

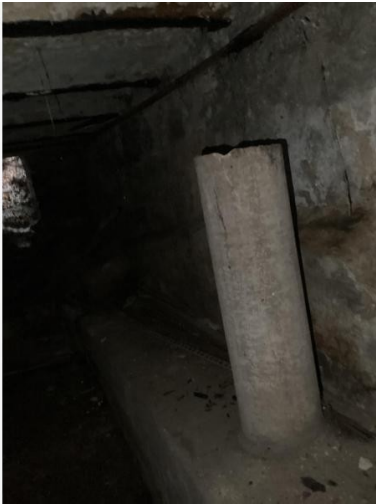
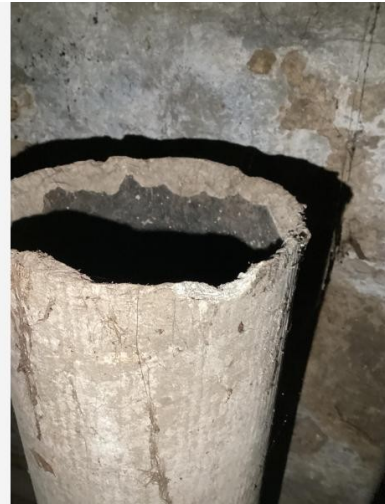
Het asbestmateriaal valt onder de mijlpaal van 2040.

| Eindbeoordeling materiaalisico | Hoog materiaalisico en/of hoge kans op vezelvrijgave |

| Gebondenheid | Categorie 1: hechtgebonden in oorsprong |
| Asbestsoort (vezeltype) | Alleen chrysotiel |
| Asbestconcentratie | Laag (< 50%) |
| Afschermingsgraad van het gehele materiaal | Geheel of deels (ook) vrij aan de binnenlucht |
| Toestand van het materiaal | Zwaar beschadigd, zwaar verweerd |

| # | Type | Referentie | Resultaat |
|---|---|---|---|
| 1.1 | Puntmonster | ID03 | Chrysotiel |

| Beschrijving | Cementbuis kelder |
| Hoeveelheid (lengte - omtrek - dikte - aantal) | <ul style="list-style-type: none"><li>• 2,00 m - 35,00 cm - 1,00 cm - 1 stuk</li></ul> |

**Dringend verwijderen**

- Verwijder dit asbestmateriaal zo snel mogelijk. Volg de toestand goed op.
- Voer binnenluchtmetingen uit om actuele blootstellingsrisico's in de binnenlucht te monitoren.

- Eenvoudige handelingen: enkel door erkend asbestverwijderaar  
Een erkend asbestverwijderaar zal het nodige doen om de toepassing op een veilige manier te verwijderen.

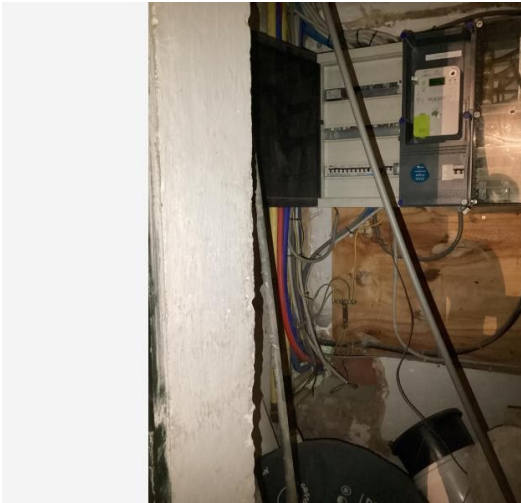
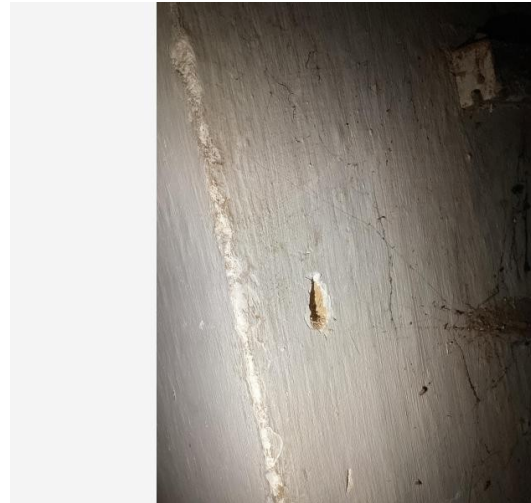
## Fiche 2: Pleisterwerk wanden

### Conclusie

Geen asbest

| # | Type | Referentie | Resultaat |
|---|---|---|---|
| 2.1 | Mengmonster | ID01 | Geen asbest |

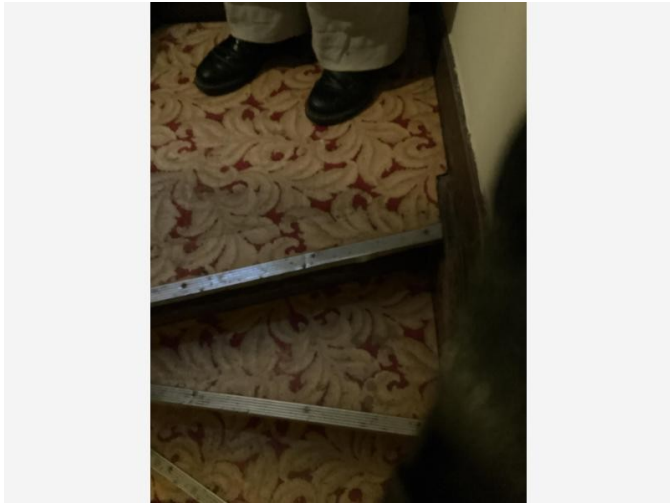
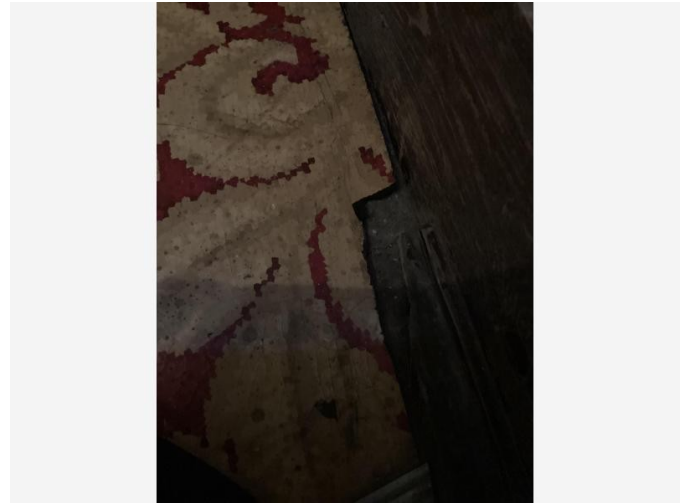
## Fiche 3: Vinyl vloerzeil 1ste + 2e verdiep

### Conclusie

Geen asbest

| # | Type | Referentie | Resultaat |
|---|---|---|---|
| 3.1 | Puntmonster | ID04 | Geen asbest |

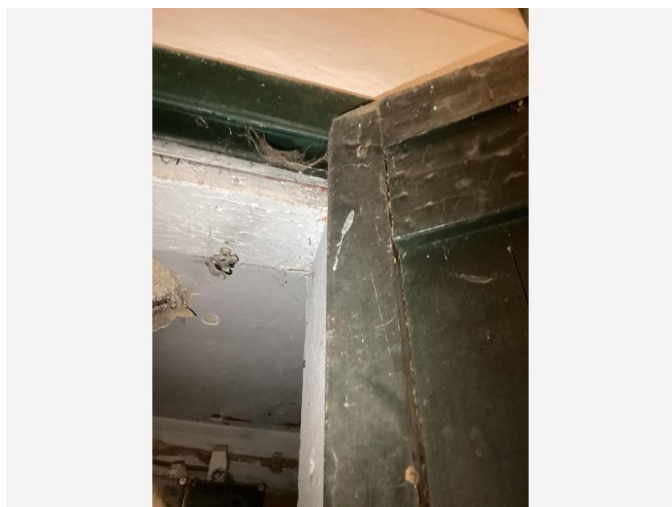
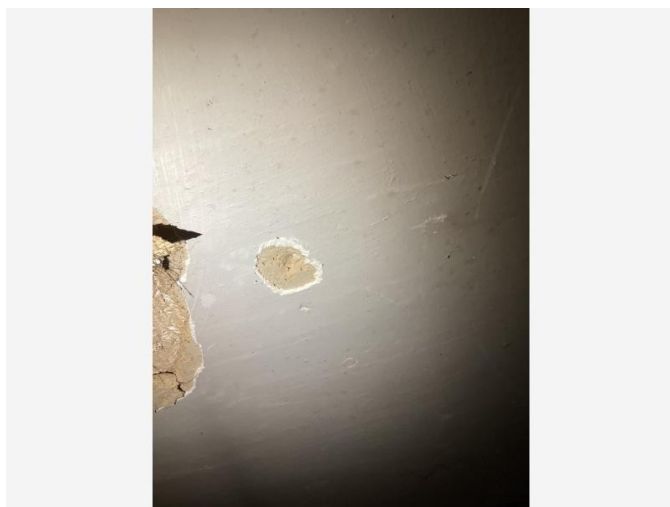
### Fiche 6: Plafonds bestaande uit voorzetpanelen

| Beschrijving | Notitie | Terug te vinden op plannen |
|---|---|---|
| Fiche 6: Plafonds bestaande uit voorzetpanelen | De plafonds werden afgewerkt met niet-asbestverdachte voorzetpanelen die inspectie van de bedekte structuur (opbouw, pleisterwerk) verhinderen. | - |
