# Asbestinventarisatattest

Sint-Lievensstraat 43, 9860 Oosterzele

Attestnummer : 20251124-000374.000

Uitgegeven op : 24.11.2025

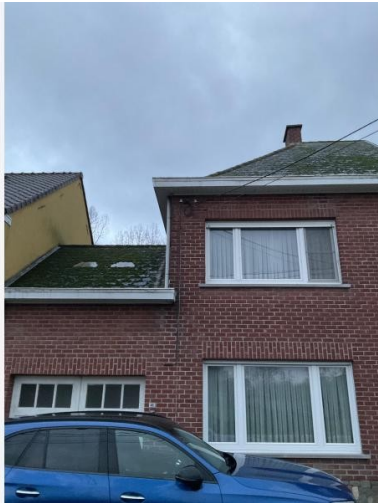
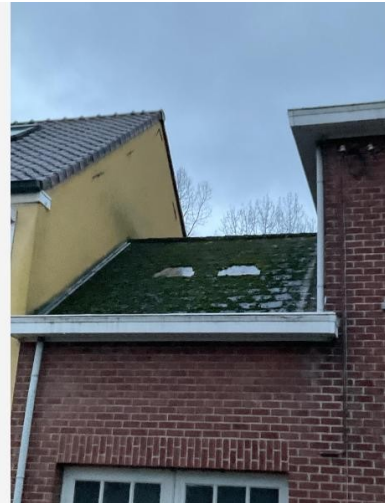
Overzichtsfoto

Detailfoto

Het asbestmateriaal valt onder de mijlpaal van 2040.

**Dringend verwijderen**

- Verwijder het asbestafval.
- Voer bijkomende staalname(s) uit.

- Eenvoudige handelingen: mag via doe-het-zelf of door werknemer(s) met opleidingsattest eenvoudige handelingen  
Bij het uitvoeren van eenvoudige handelingen, zoals toegestaan via doe-het-zelfmethoden of door werknemers met een opleidingsattest, is het gebruik van de juiste persoonlijke beschermingsmiddelen (PBM's) verplicht om blootstelling aan asbestvezels te voorkomen. Wij adviseren echter om asbest te laten verwijderen door een werknemer met opleidingscertificaat. Maar het is ook toegestaan via de doe-het-zelfmethode, mits de juiste voorzorgsmaatregelen en PBM's in acht worden genomen. De te gebruiken PBMs zijn:
  - FFP3-mondmasker of halfgelaatsmasker met P3 filter
  - wegwerpoverall (Tyvek CATIII, type 5 en 6)

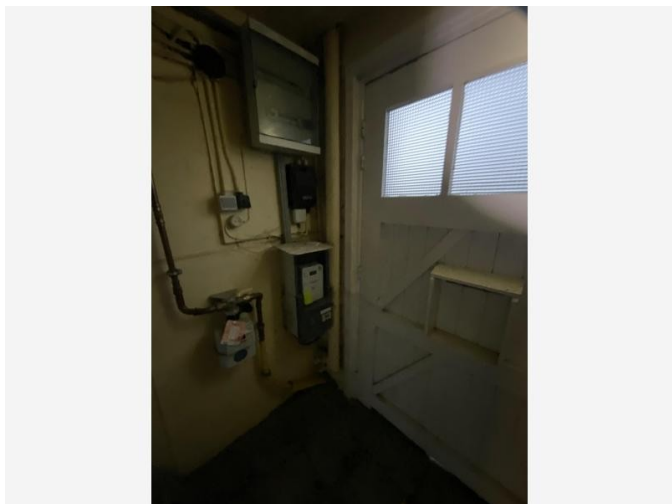
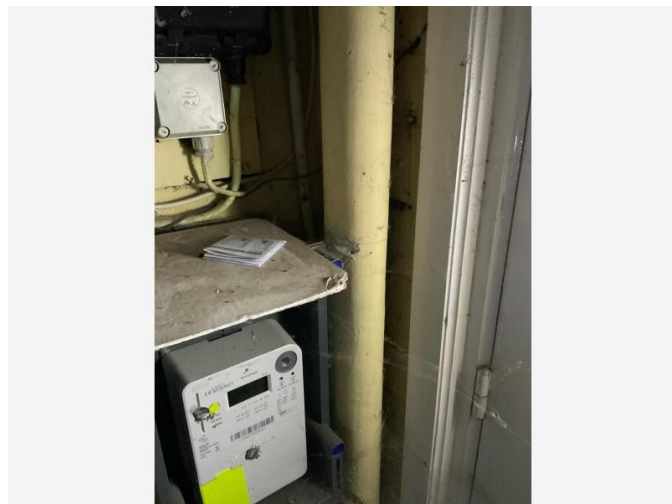
Overzichtsfoto

Detailfoto

Het asbestmateriaal valt onder de mijlpaal van 2034.

**Dringend verwijderen**

| Eindbeoordeling materiaalrisico | Hoog materiaalrisico en/of hoge kans op vezelvrijgave |

| Gebondenheid | Categorie 2: niet-hechtgebonden met matrix |
| Asbestsoort (vezeltype) | Amfibool aanwezig, uitgezonderd crocidoliet |
| Asbestconcentratie | Hoog ( $\geq 50\%$ ) |
| Toestand van het materiaal | Matig beschadigd, matig verweerd |

- Zorg voor een veilig beheer. Vermijd het beschadigen van het asbestmateriaal. Controleer de toestand jaarlijks op wijzigingen.
- Verwijder dit asbestmateriaal zo snel mogelijk. Volg de toestand goed op.

- Hermetische zone (erkend asbestverwijderaar)  
Groot risico op contaminaties, enkel te verwijderen door gespecialiseerde firma's. Enkel te verwijderen door middel van hermetische zone.

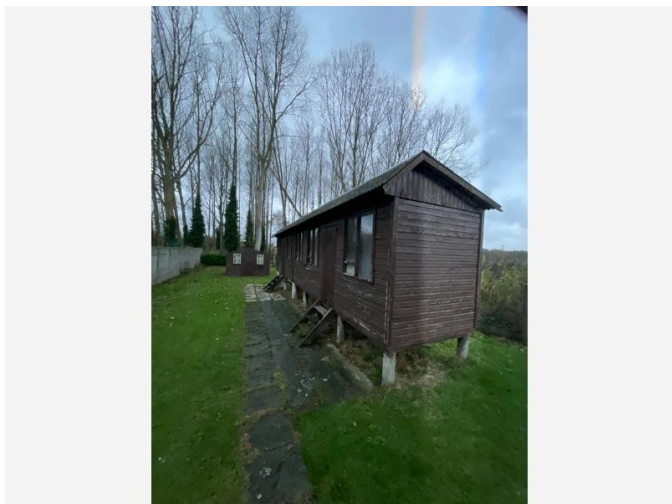
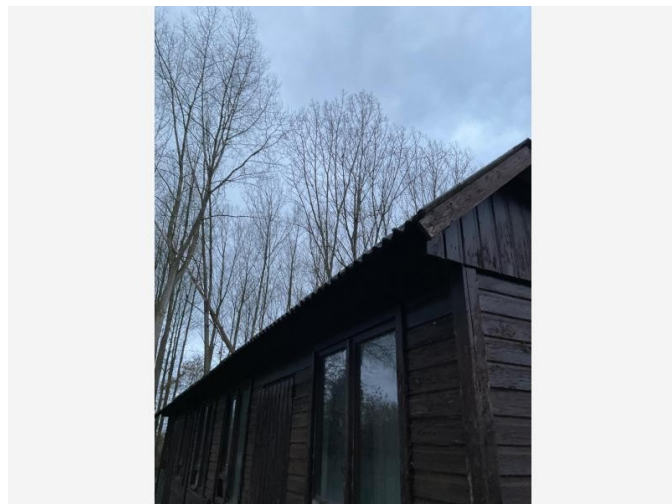
Overzichtsfoto

Detailfoto

Het asbestmateriaal valt onder de mijlpaal van 2034.

**Dringend verwijderen**

| Eindbeoordeling materiaalrisico | Hoog materiaalrisico en/of hoge kans op vezelvrijgave |

| Gebondenheid | Categorie 1: hechtgebonden in oorsprong |
| Asbestsoort (vezeltype) | Crocidoliet aanwezig |
| Toestand van het materiaal | Matig beschadigd, matig verweerd |

- Zorg voor een veilig beheer. Vermijd het beschadigen van het asbestmateriaal. Controleer de toestand jaarlijks op wijzigingen.
- Hemelwater dat afspoelt van asbestcement daken of gevels kan asbestdeeltjes bevatten. Gebruik het enkel voor gesloten circuits (bv. spoelen toiletten). Reinig na het vervangen van het dak of de gevel de dakgoten en regenwaterput of -ton om asbesthoudend sediment of slib te verwijderen
- Voer bijkomende staalname(s) uit.

- Eenvoudige handelingen: mag via doe-het-zelf of door werknemer(s) met opleidingsattest eenvoudige handelingen  
Bij het uitvoeren van eenvoudige handelingen, zoals toegestaan via doe-het-zelfmethoden of door werknemers met een opleidingsattest, is het gebruik van de juiste persoonlijke beschermingsmiddelen (PBM's) verplicht om blootstelling aan asbestvezels te voorkomen. Wij adviseren echter om asbest te laten verwijderen door een werknemer met opleidingscertificaat. Maar het is ook toegestaan via de doe-het-zelfmethode, mits de juiste voorzorgsmaatregelen en PBM's in acht worden genomen. De te gebruiken PBMs zijn:

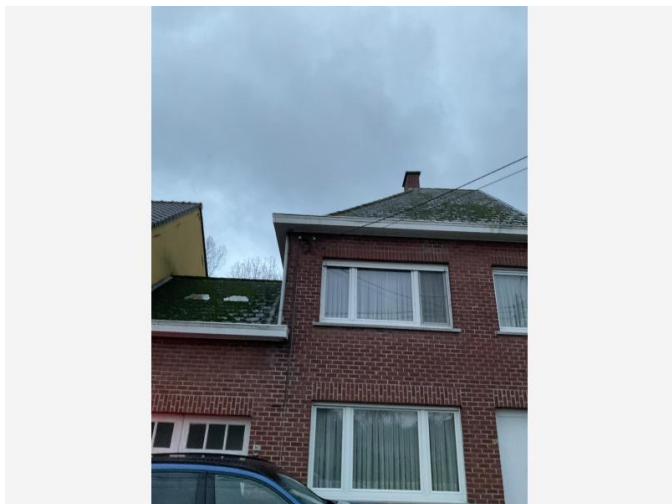
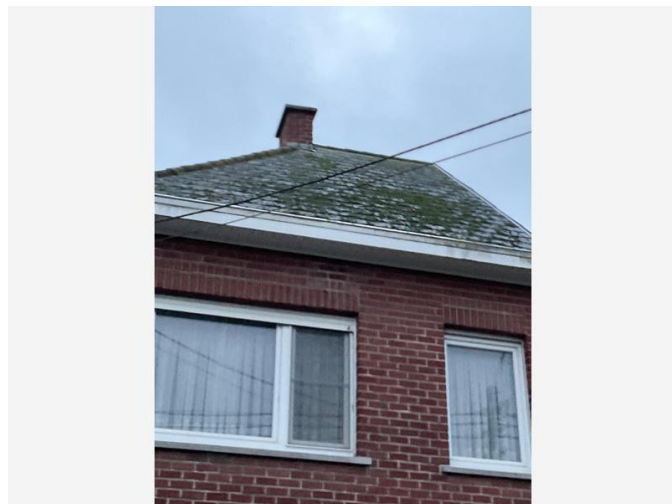
Overzichtsfoto

Detailfoto

Het asbestmateriaal valt onder de mijlpaal van 2034.

**Dringend verwijderen**

- Zorg voor een veilig beheer. Vermijd het beschadigen van het asbestmateriaal. Controleer de toestand jaarlijks op wijzigingen.
- Hemelwater dat afspoelt van asbestcement daken of gevels kan asbestdeeltjes bevatten. Gebruik het enkel voor gesloten circuits (bv. spoelen toiletten). Reinig na het vervangen van het dak of de gevel de dakgoten en regenwaterput of -ton om asbesthoudend sediment of slib te verwijderen
- Voer bijkomende staalname(s) uit.

- Eenvoudige handelingen: mag via doe-het-zelf of door werknemer(s) met opleidingsattest eenvoudige handelingen  
Bij het uitvoeren van eenvoudige handelingen, zoals toegestaan via doe-het-zelfmethoden of door werknemers met een opleidingsattest, is het gebruik van de juiste persoonlijke beschermingsmiddelen (PBM's) verplicht om blootstelling aan asbestvezels te voorkomen. Wij adviseren echter om asbest te laten verwijderen door een werknemer met opleidingscertificaat. Maar het is ook toegestaan via de doe-het-zelfmethode, mits de juiste voorzorgsmaatregelen en PBM's in acht worden genomen. De te gebruiken PBMs zijn:

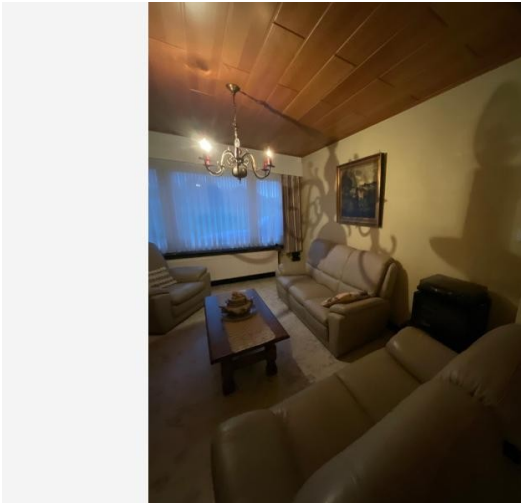
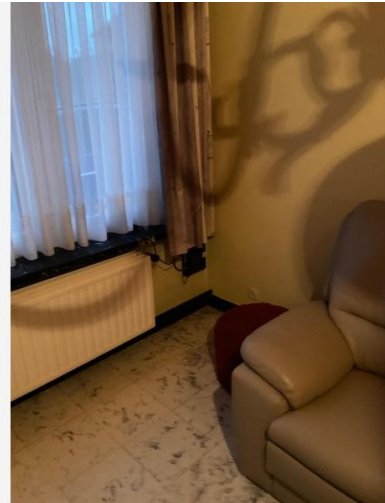
## Fiche 11: pleisterwerk wanden

Geen asbest

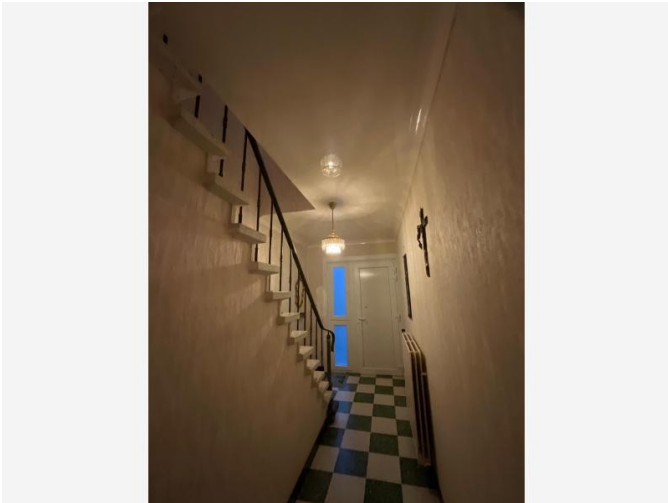
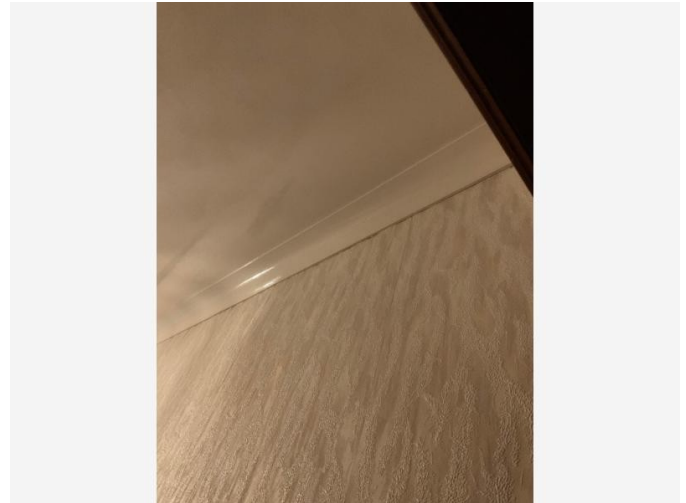
## Fiche 12: pleisterwerk plafond

Geen asbest

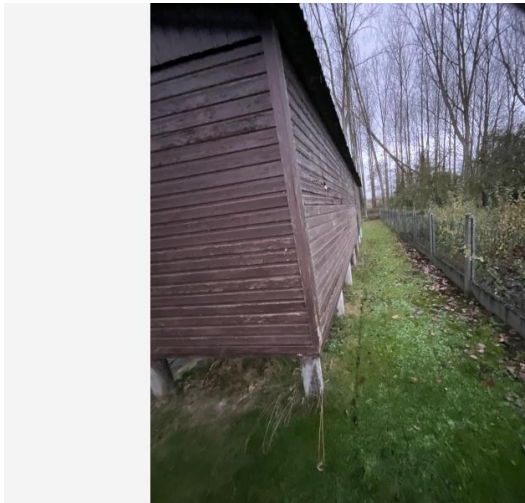
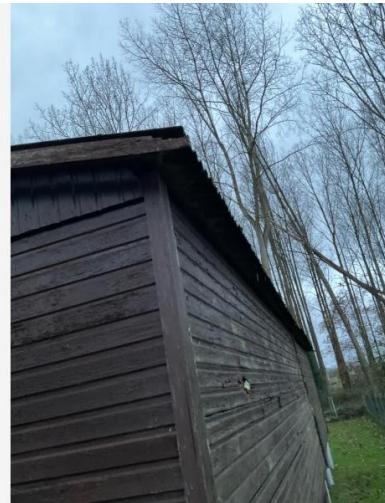
Afdruipzone/afvloeizone

Bron
