# Asbestinventarisatetest

Ossenweg 38, 2340 Beerse

Attestnummer : 20230830-000143.001

**Niet-asbestveilig**

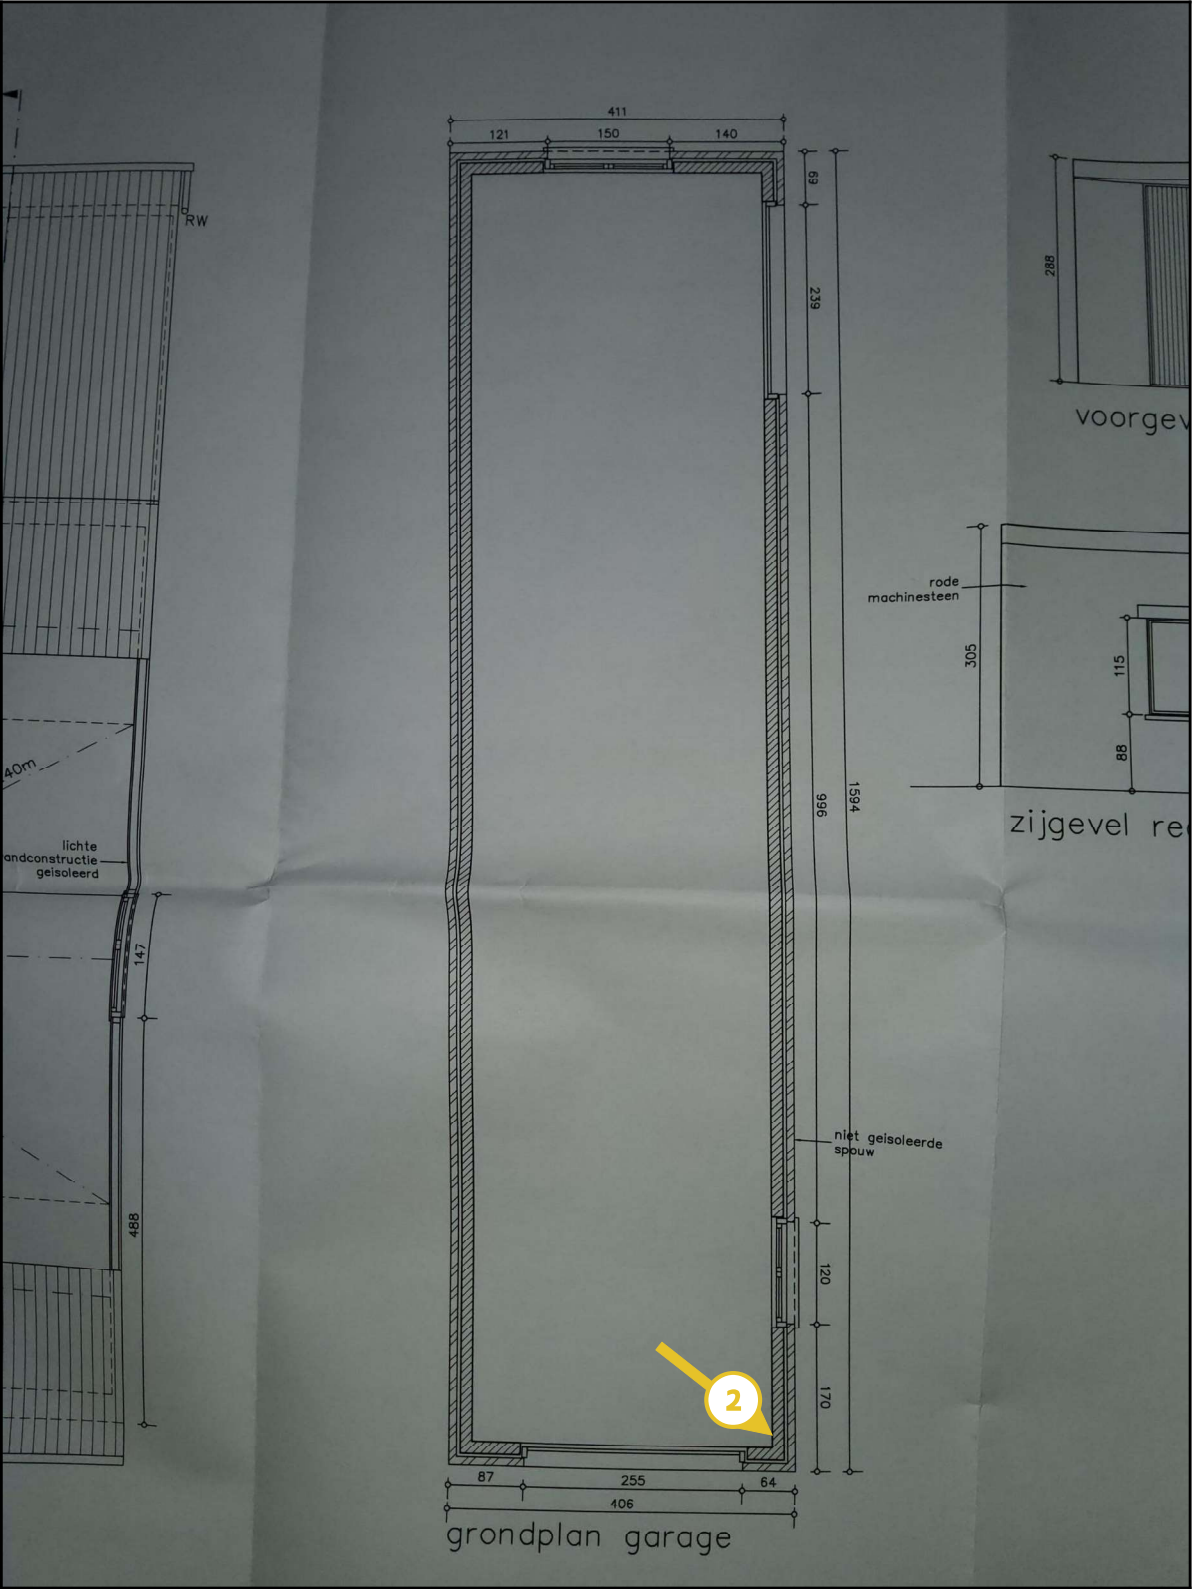
### Plan 3.1: Grondplan garage

| 2. Schakelaar garage asbesthoudend | Asbestmateriaal | Zorgvuldig beheren |

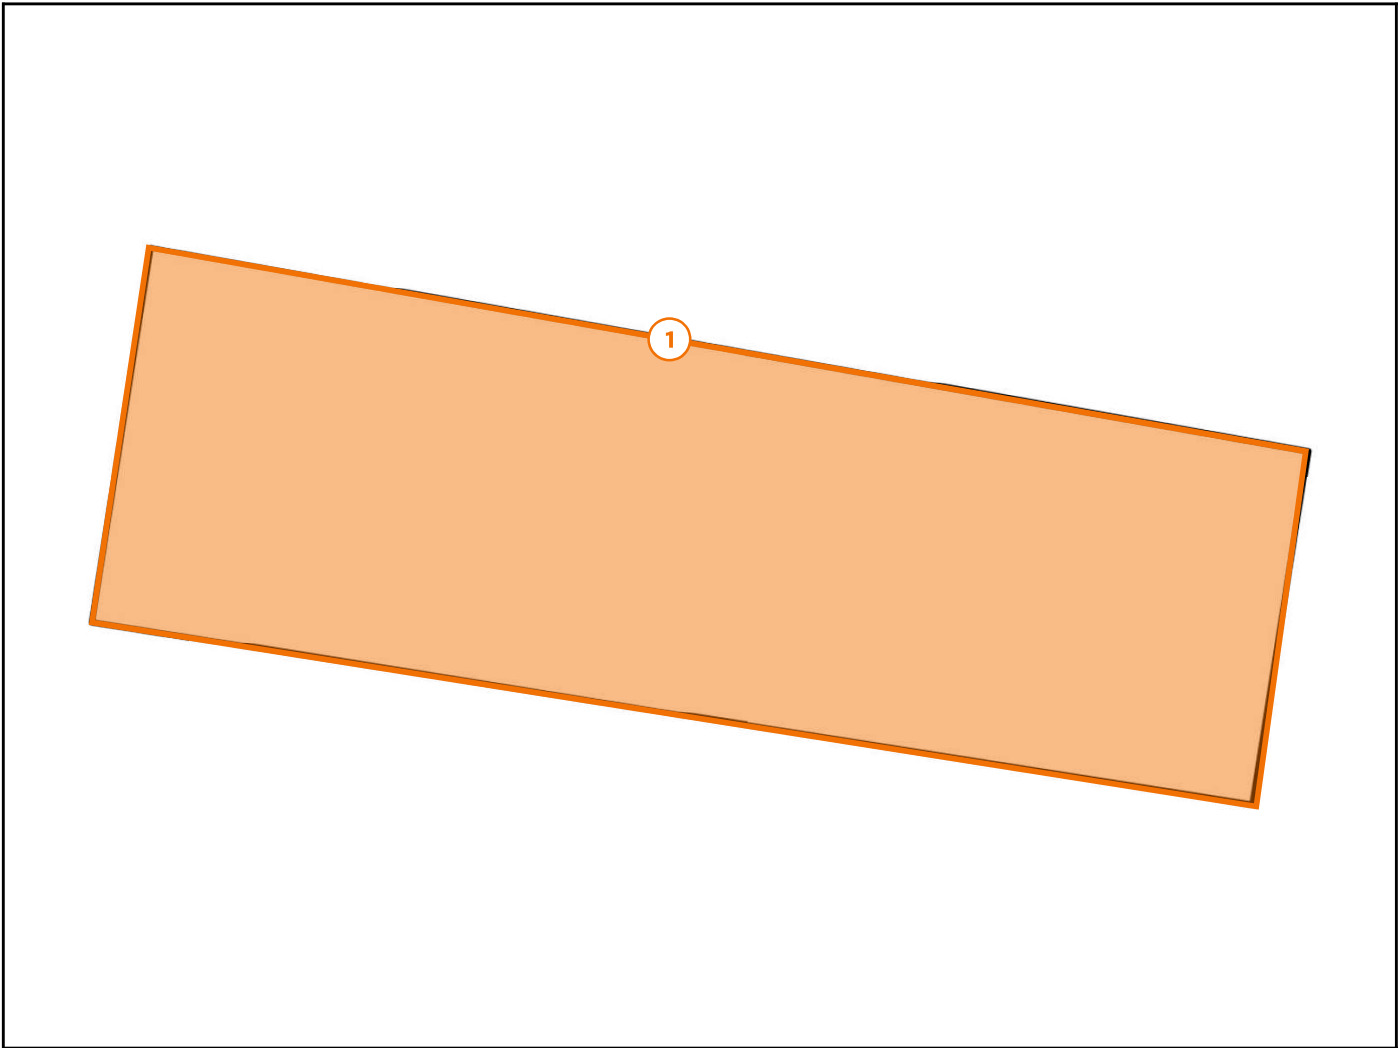
# Plan 4.1: Bijgebouw plan

| Beschrijving | Type | Actie |
|---|---|---|
| 1. Golfplaten asbesthoudend | Asbestmateriaal | Verwijderen |

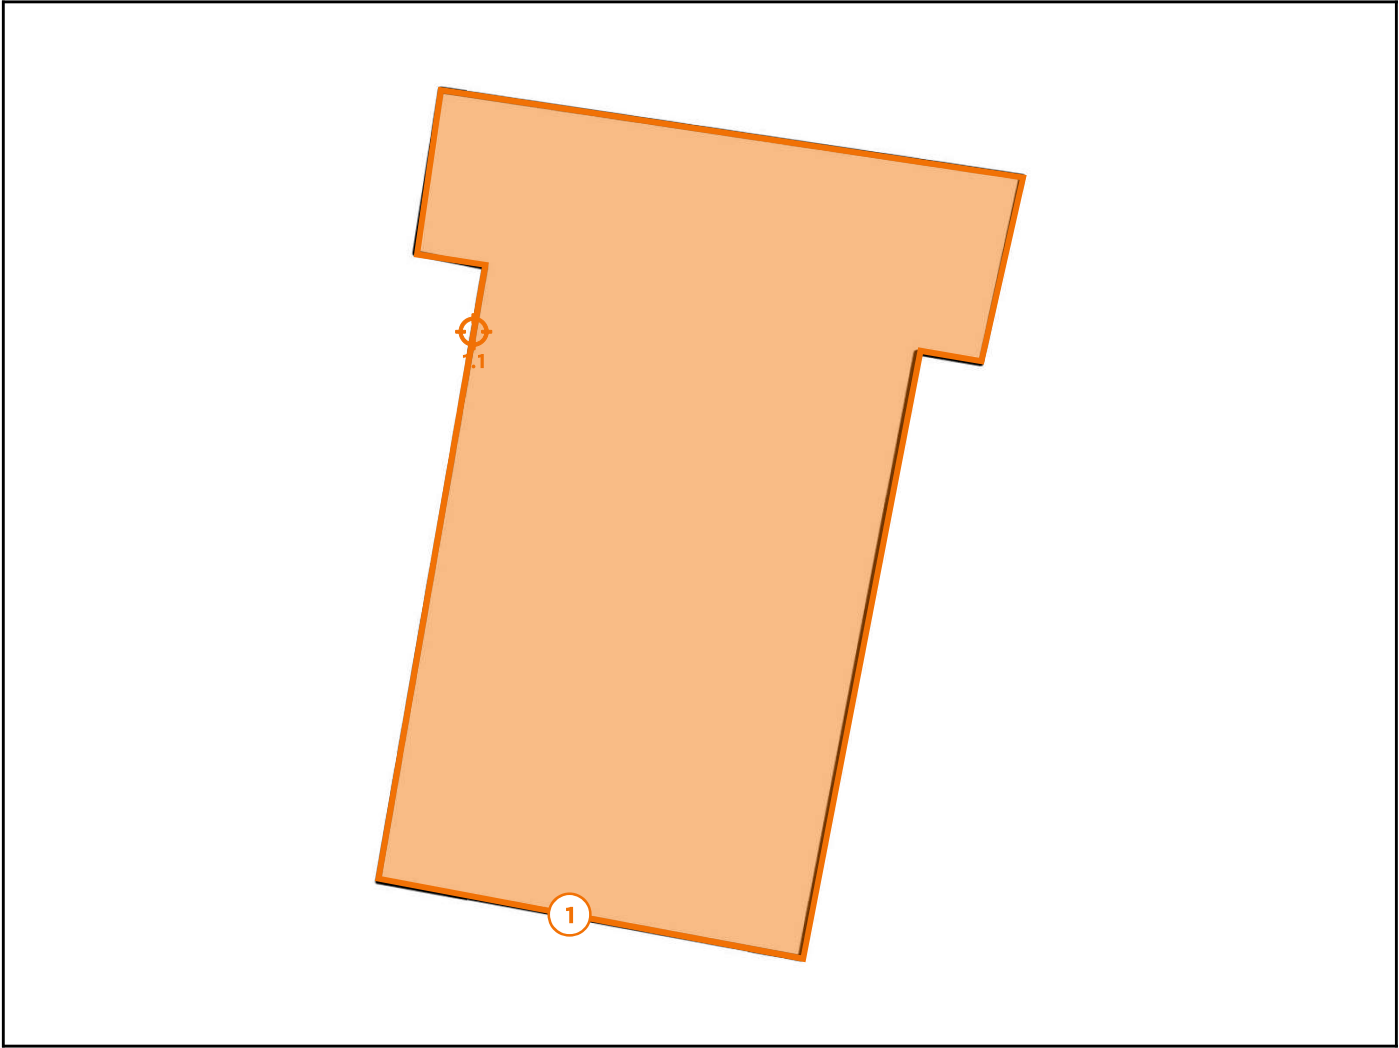
# Plan 5.1: Bijgebouw plan

| Beschrijving | Type | Actie |
|---|---|---|
| 1. Golfplaten asbesthoudend | Asbestmateriaal | Verwijderen |
| 1.1 Code: 7873900 | Puntmonster | - |

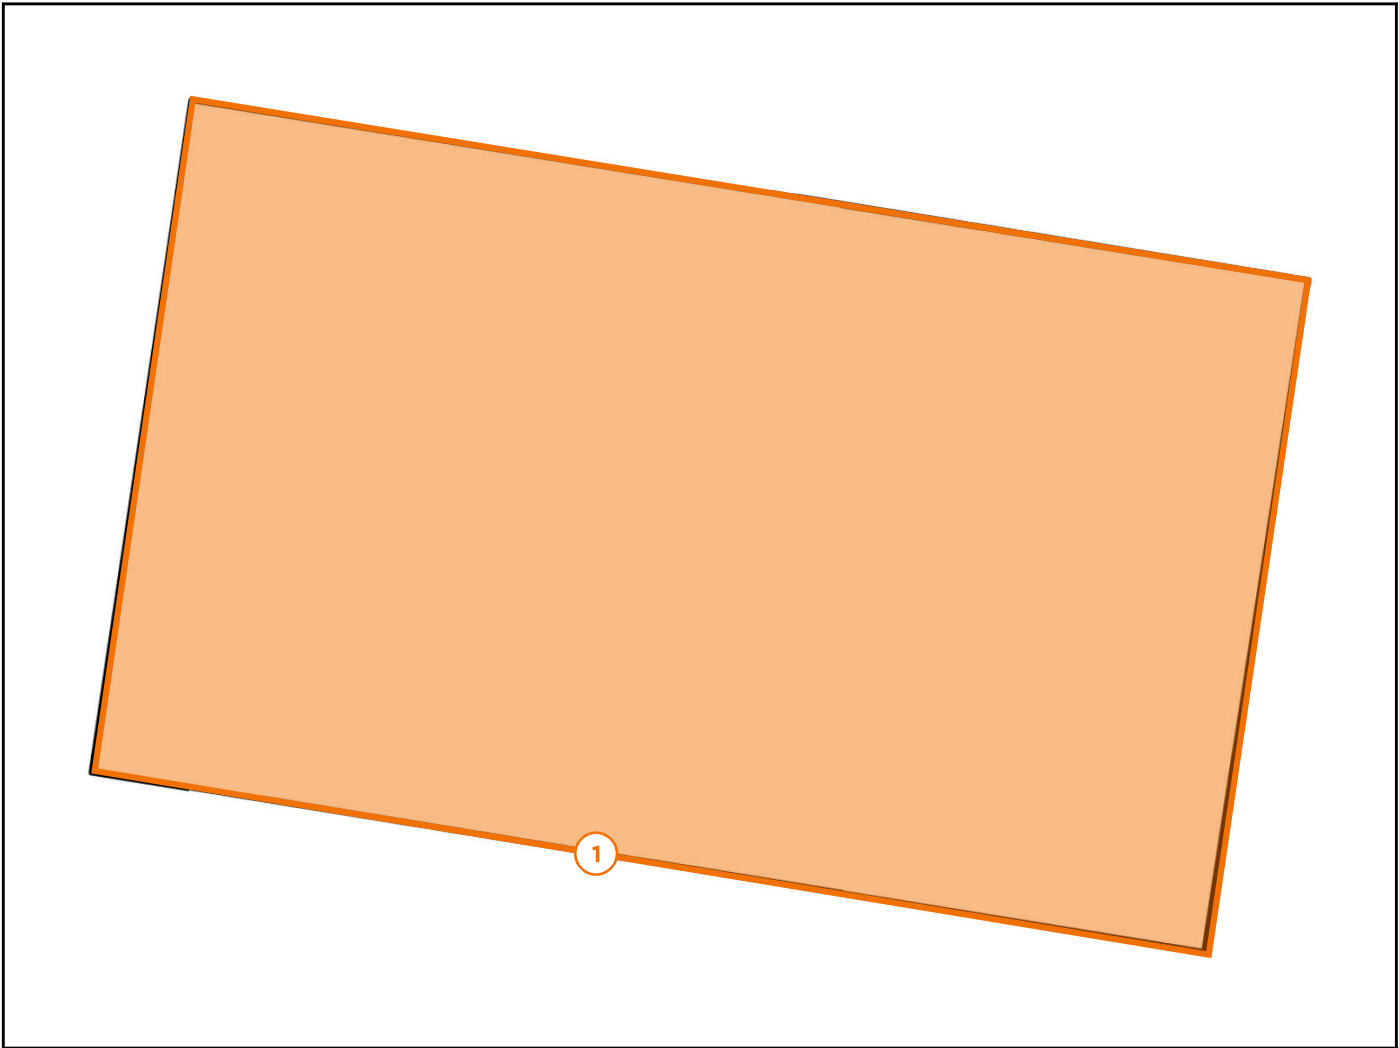
# Plan 9.1: Bijgebouw plan

| Beschrijving | Type | Actie |
|---|---|---|
| 1. Golfplaten asbesthoudend | Asbestmateriaal | Verwijderen |

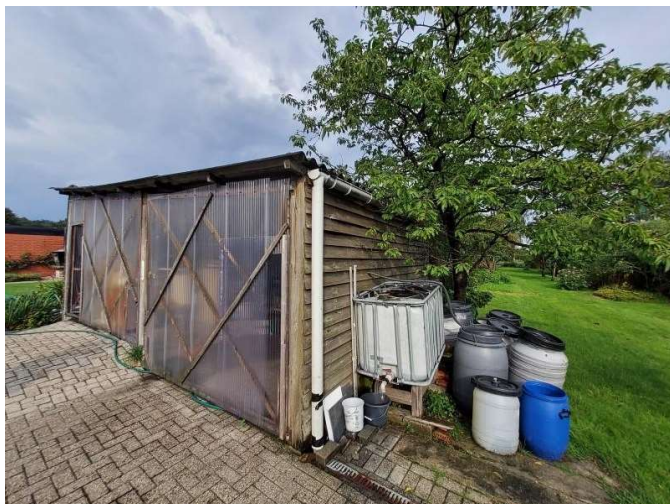
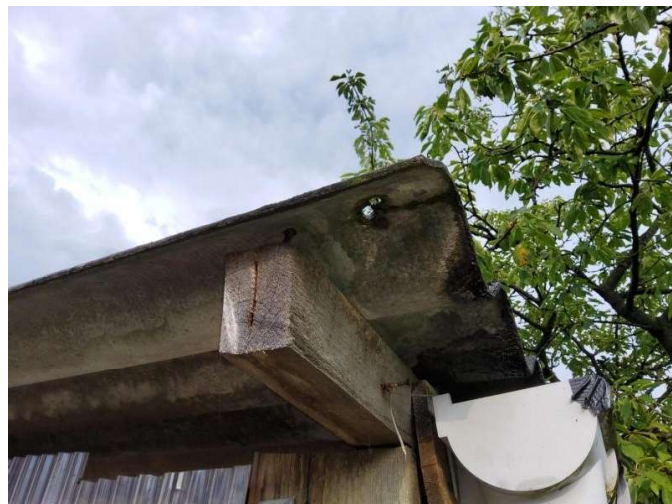
Overzichtsfoto

Detailfoto

Het asbestmateriaal valt onder de mijlpaal van 2034.

Verwijderen

| Eindbeoordeling materiaalrisico | Laag materiaalrisico en/of verlaagde kans op vezelvrijgave |

| Gebondenheid | Categorie 1: hechtgebonden in oorsprong |
| Asbestsoort (vezeltype) | Alleen chrysotiel |
| Asbestconcentratie | Laag (< 50%) |
| Afschermingsgraad van het gehele materiaal | Geheel of deels vrij aan de buitenlucht |
| Toestand van het materiaal | Licht beschadigd, licht verweerd. Intact materiaal type Pical – asbestboard of categorie III 'gebondenheid' |

| # | Type | Referentie | Resultaat |
|---|---|---|---|
| 1.1 | Puntmonster | 7873900 | Chrysotiel |

| Asbestmateriaal | Dak- en gevelbekleding - Golfplaat |

- Scherm in afwachting van verwijdering het asbestmateriaal af van luchtstromingen en verstoring: bijvoorbeeld door het te verpakken, te fixeren, af te dekken, signalisatie - afbakening aan te brengen, ...

- Eenvoudige handelingen: mag via doe-het-zelf of door werknemer(s) met opleidingsattest eenvoudige handelingen  
De golfplaten mogen in het geheel gedemonteerd en afgevoerd worden.

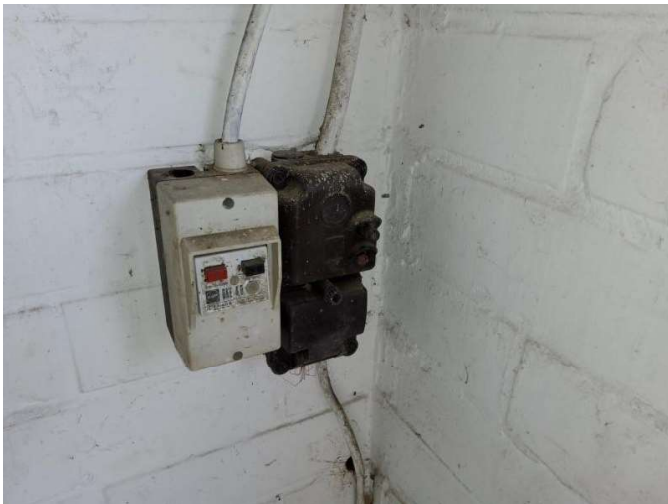
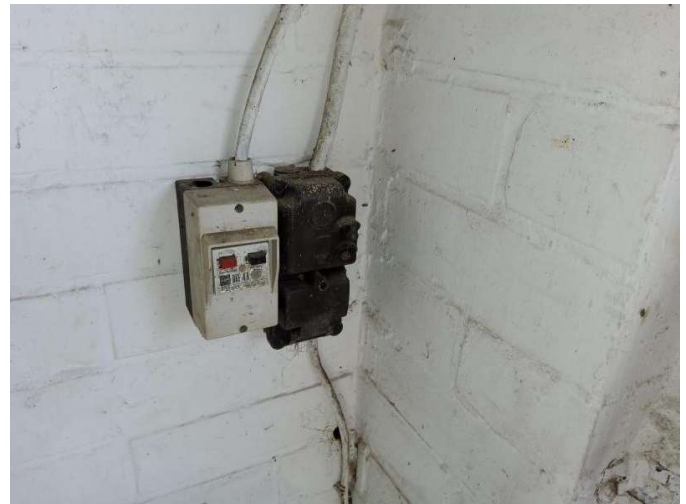
Overzichtsfoto

Detailfoto

Het asbestmateriaal valt onder de mijlpaal van 2040.

Zorgvuldig beheren

| Eindbeoordeling materiaalrisico | Zeer laag materiaalrisico en/of zeer lage kans op vezelvrijgave |

| Afschermingsgraad van het gehele materiaal | Stootvaste afscherming of omkasting |
| Toestand van het materiaal | Onbeschadigd, niet verweerd |

| Asbestmateriaal | Meszekering |

- Zorg voor een veilig beheer. Vermijd het beschadigen van het asbestmateriaal. Controleer de toestand jaarlijks op wijzigingen.
- Scherm in afwachting van verwijdering het asbestmateriaal af van luchtstromingen en verstoring: bijvoorbeeld door het te verpakken, te fixeren, af te dekken, signalisatie - afbakening aan te brengen, ...

- Eenvoudige handelingen: mag via doe-het-zelf of door werknemer(s) met opleidingsattest eenvoudige handelingen  
De schakelaar mag in het geheel gedemonteerd en afgevoerd worden.

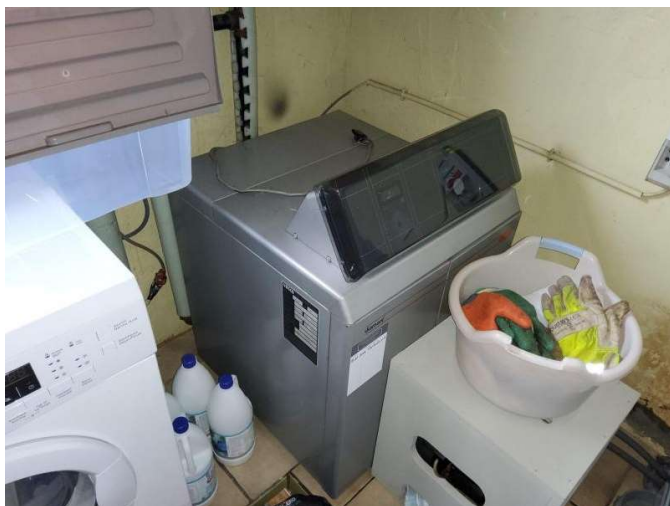
De cv-ketel komt niet voor in de databank met asbesthoudende cv-ketels.

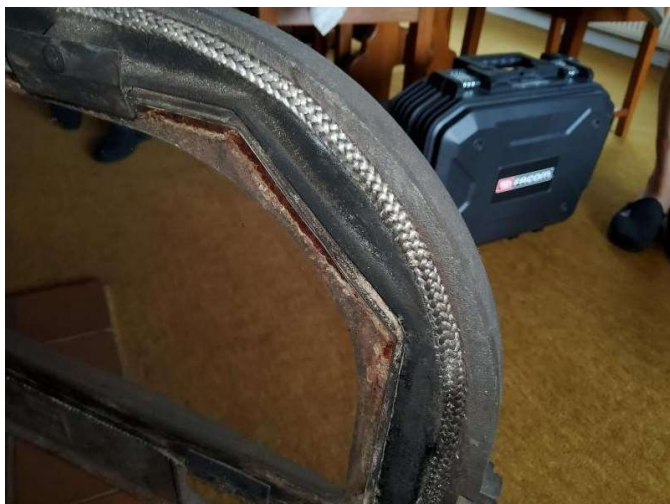
De kachelkoord van de kachel in de woonkamer is een synthetisch koord en dus niet asbestverdacht.

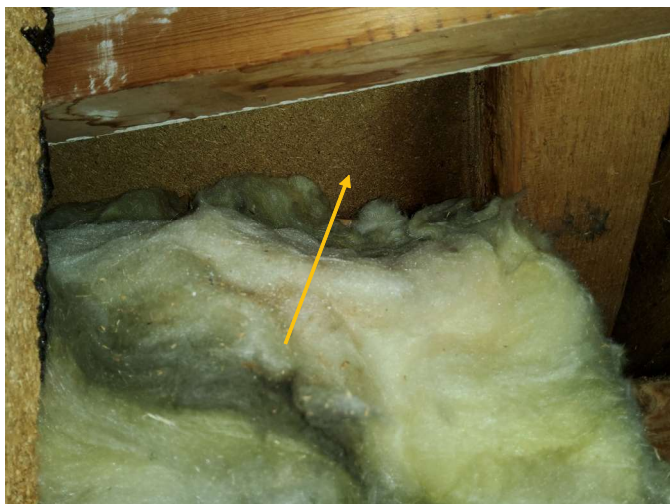
De dakconstructie is volledig asbestvrij. Het onderdak bestaat uit houten platen.

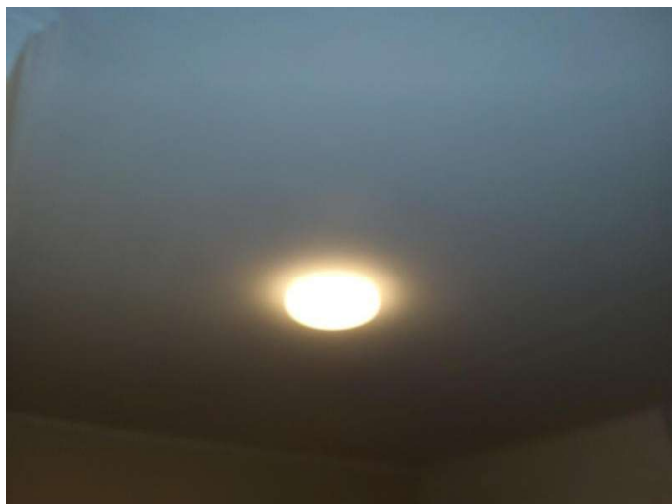
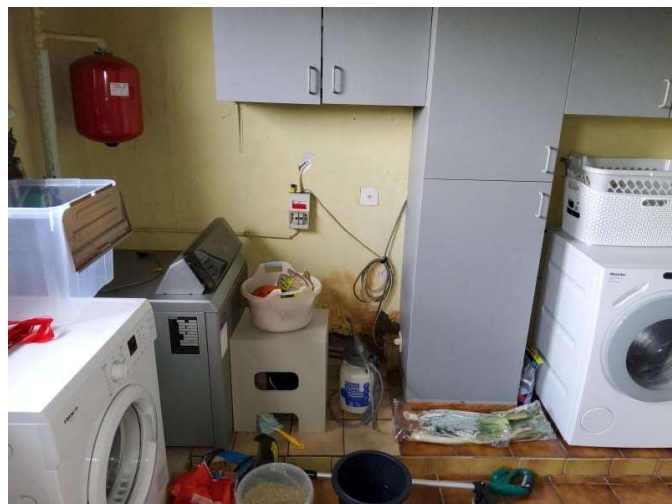
Geen asbest

| # | Type | Referentie | Resultaat |
|---|---|---|---|
| 6.1 | Puntmonster | 7873898 | Geen asbest |

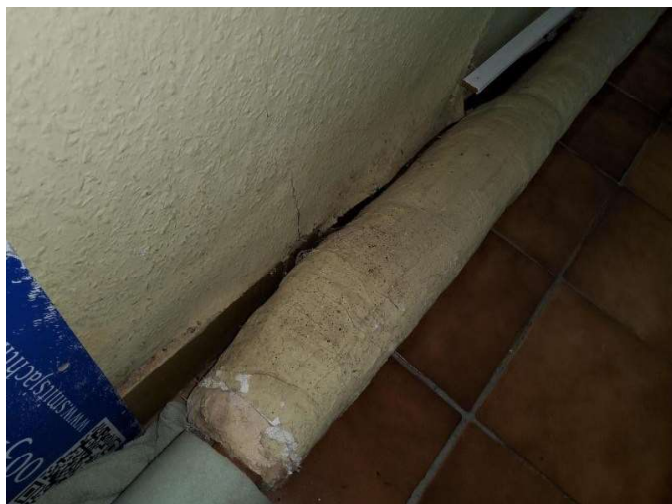
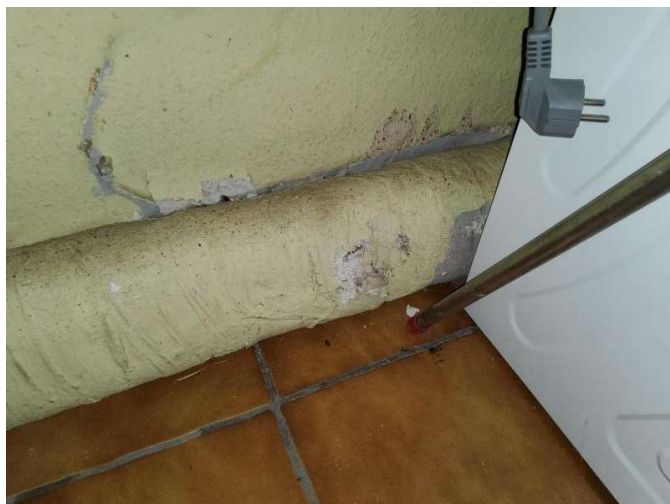
Geen asbest

| # | Type | Referentie | Resultaat |
|---|---|---|---|
| 7.1 | Mengmonster | 7873899 | Geen asbest |
