# Asbestinventarisat attest

Kempische steenweg 266, 3500 Hasselt

Attestnummer : 20250929-000006.001

**Niet-asbestveilig**

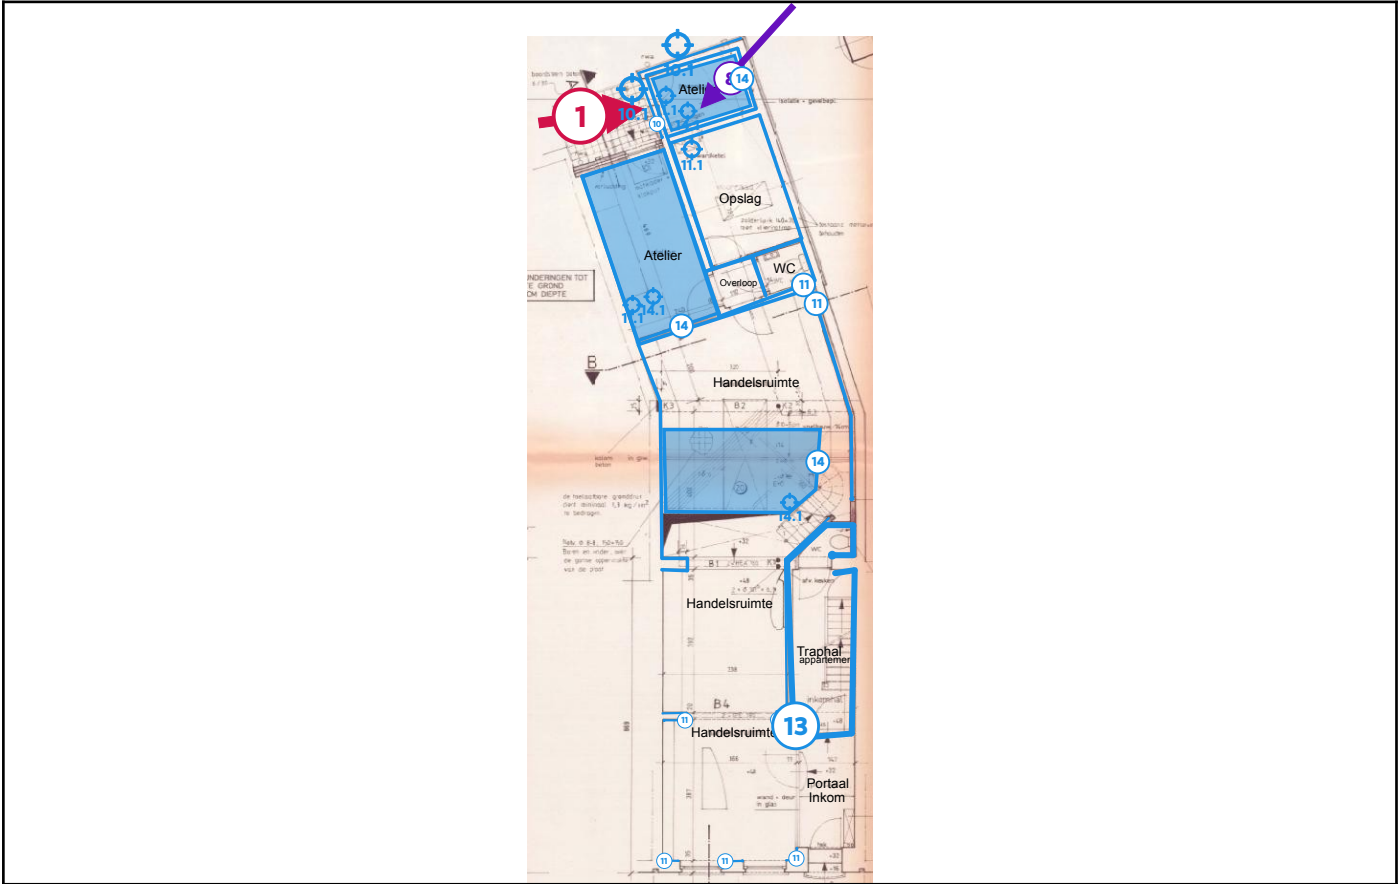
# Plan 1.2: Verdiep 0

| Beschrijving | Type | Actie |
|---|---|---|
| 1. asbesthoudende lei | Asbestmateriaal | Dringend verwijderen |

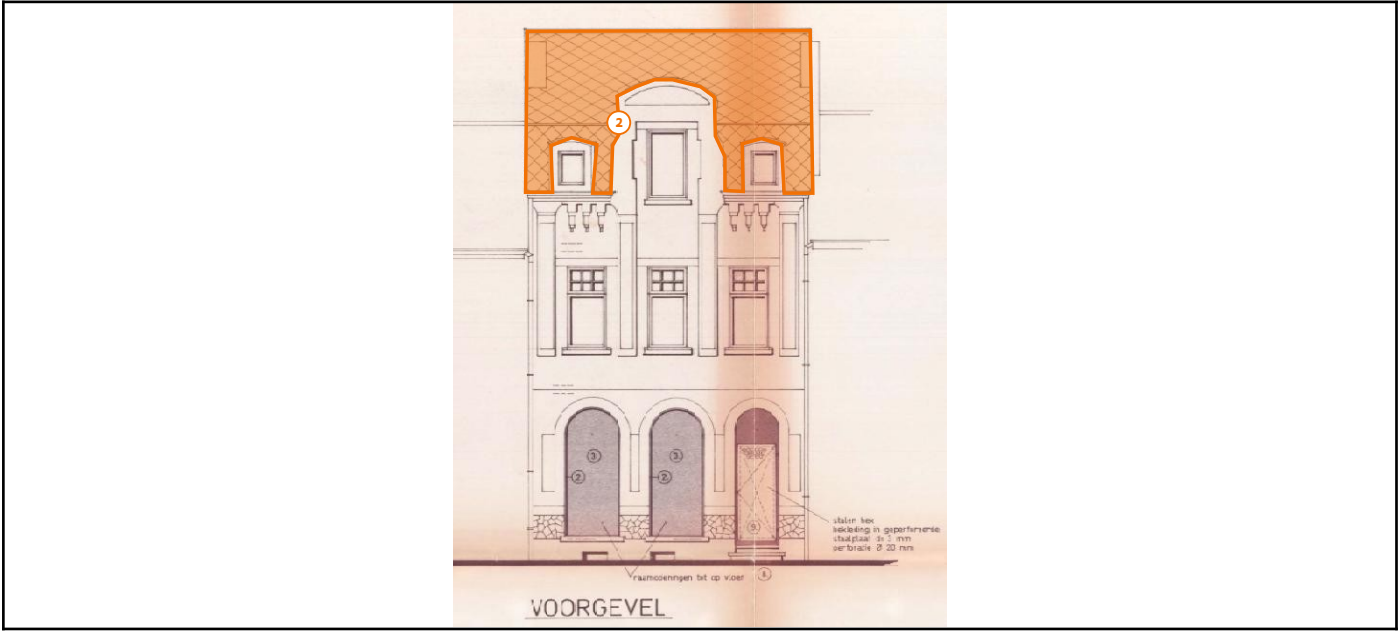
# Plan 1.5: Voorgevel

| Beschrijving | Type | Actie |
|---|---|---|
| 2. Dakbekleding zadeldak | Asbestmateriaal | Verwijderen |

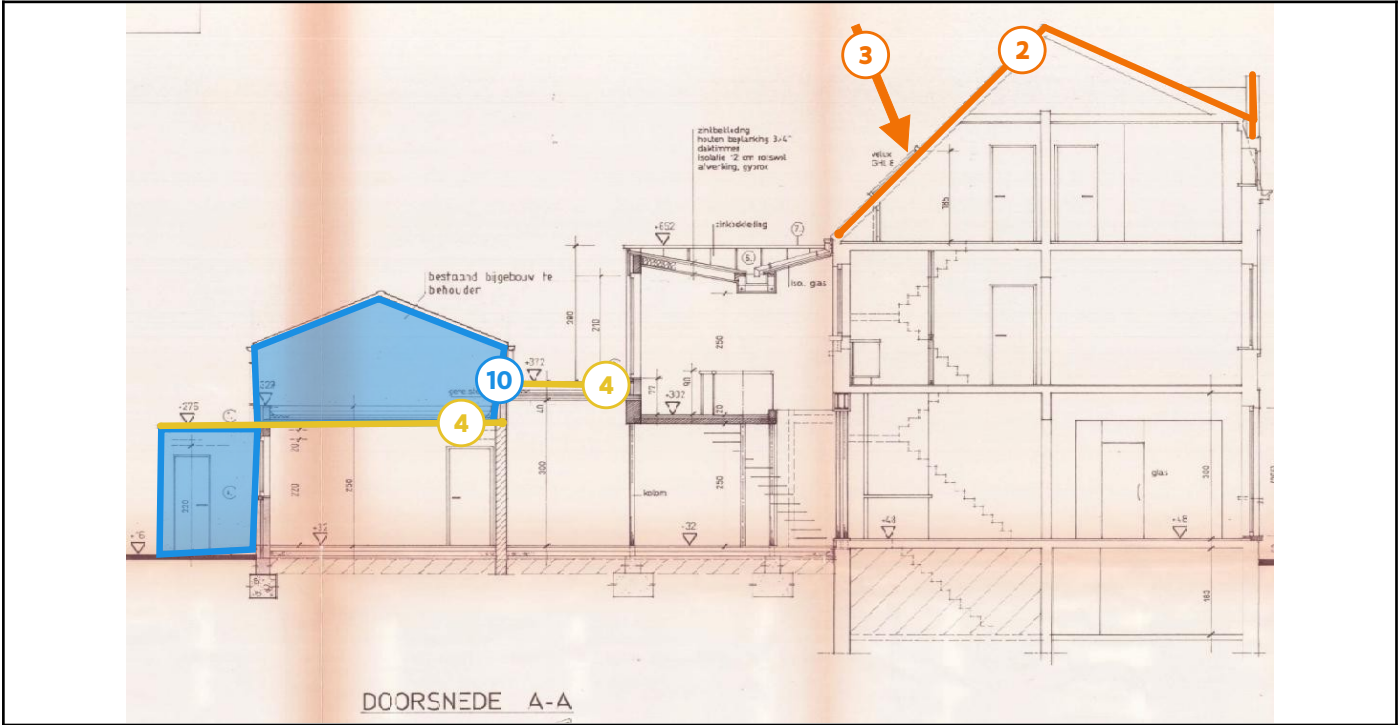
# Plan 1.7: Doorsnede

| Beschrijving | Type | Actie |
|---|---|---|
| 2. Dakbekleding zadeldak | Asbestmateriaal | Verwijderen |
| 3. Rookgaskanalen | Asbestmateriaal | Verwijderen |
| 4. Roofing dakbekleding | Asbestmateriaal | Zorgvuldig beheren |

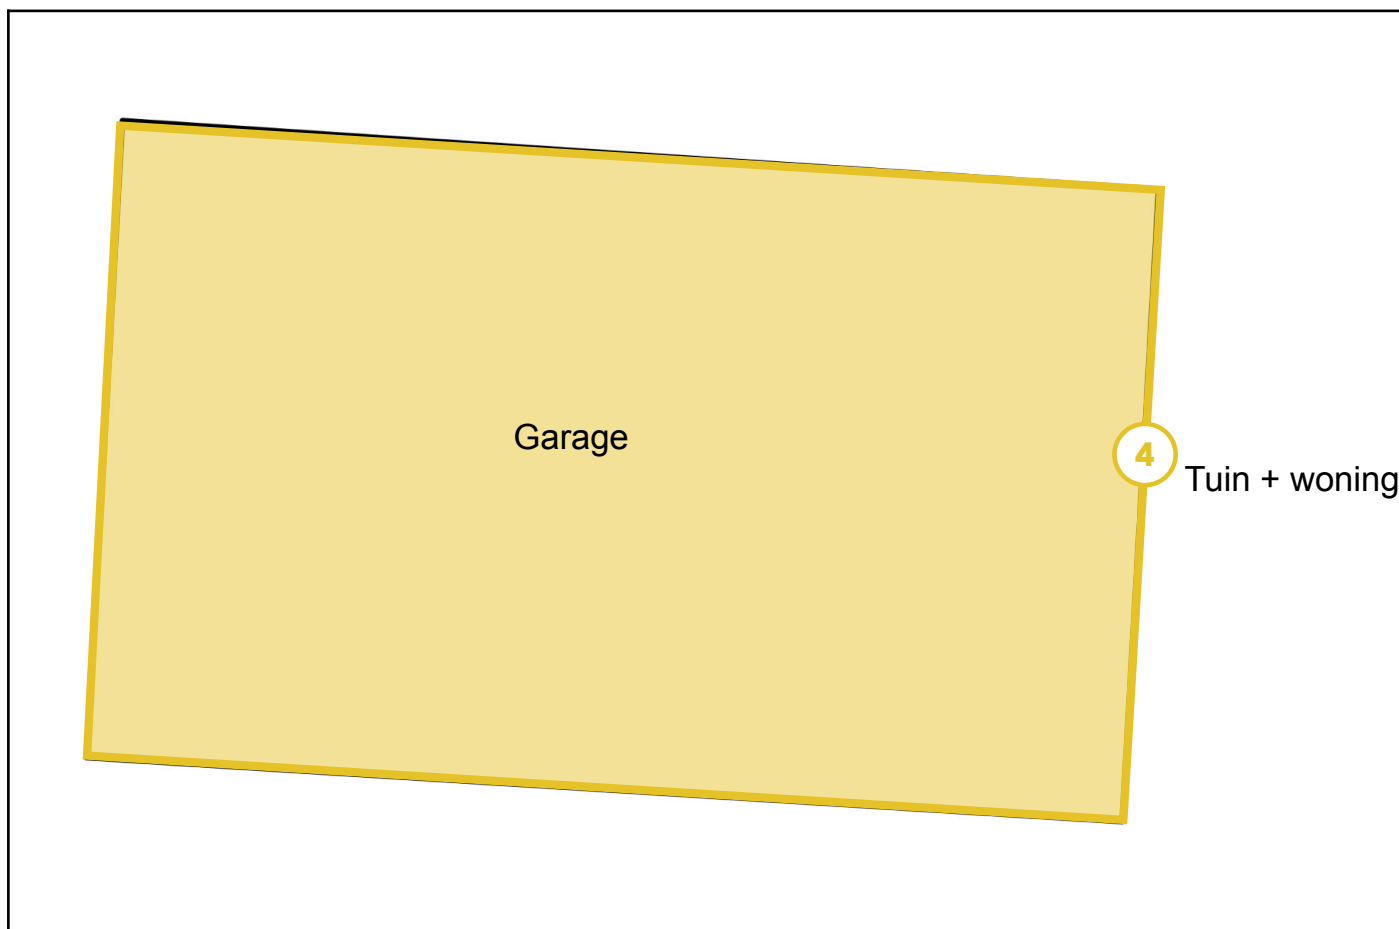
## Plan 2.1: Garage plan

| Beschrijving | Type | Actie |
|---|---|---|
| 4. Roofing dakbekleding | Asbestmateriaal | Zorgvuldig beheren |

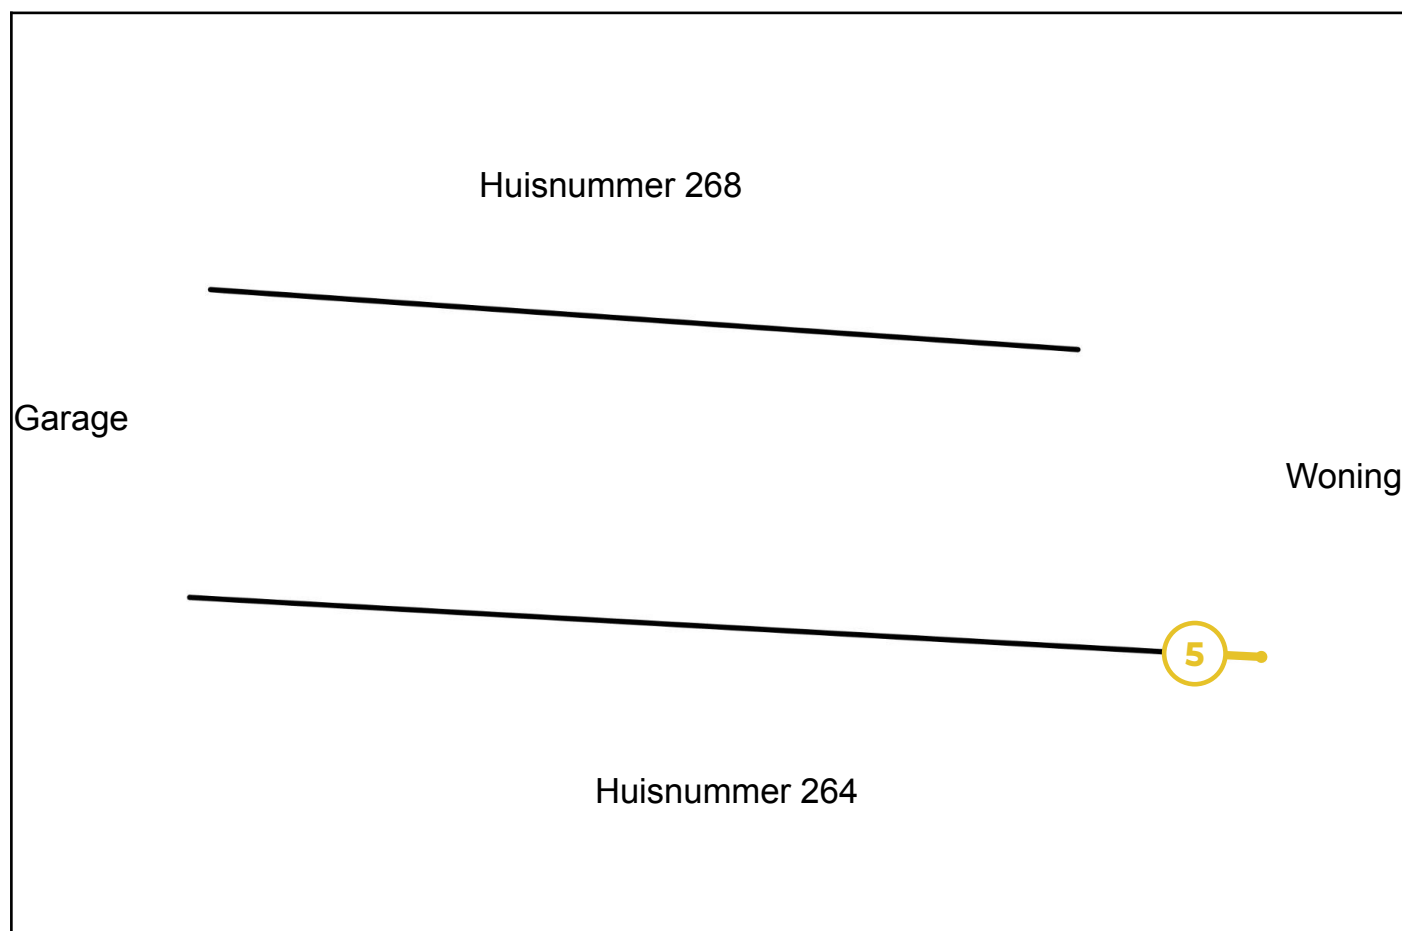
## Plan 3.1: Scheiding tuin plan

| Beschrijving | Type | Actie |
|---|---|---|
| 5. Leien buitenschil - scheiding met buren | Asbestmateriaal | Zorgvuldig beheren |

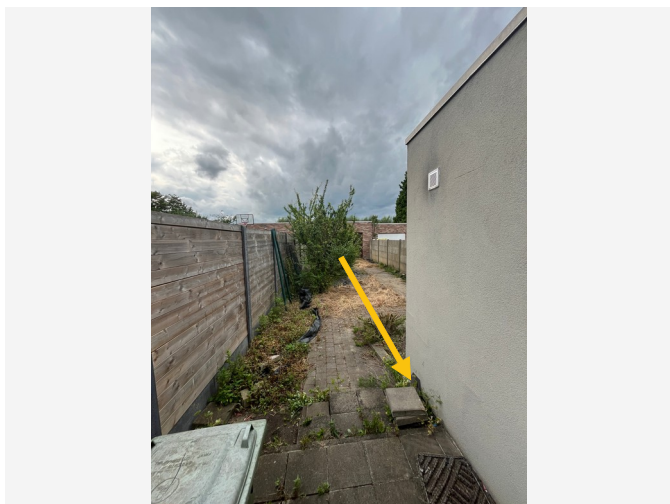
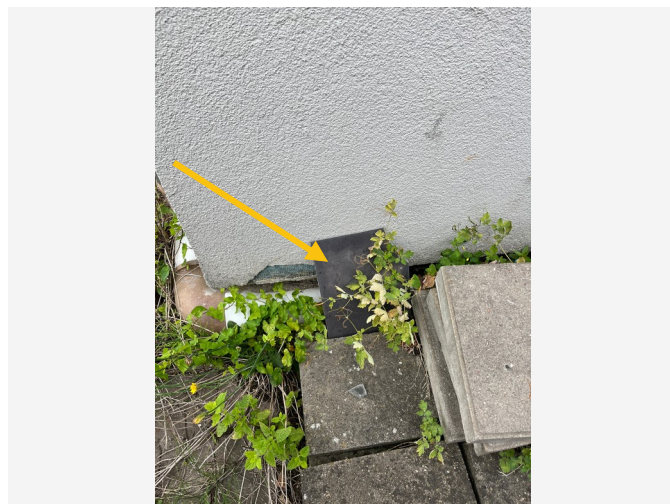
**Dringend verwijderen**

| Beschrijving | asbesthoudende lei |
| Asbestmaterialen | <ul style="list-style-type: none"><li>Dak- en gevelbekleding - Lei, shingle</li></ul> |
| Opmerking | De hoeveelheid betreft een ruwe schatting. |

- Verwijder het asbestafval.

- Eenvoudige handelingen: mag via doe-het-zelf of door werknemer(s) met opleidingsattest eenvoudige handelingen  
Betreft een hechtgebonden asbesthoudende toepassing die verwijderd mag worden via doe-het-zelf of door werknemers met opleidingsattest eenvoudige handelingen. De toepassing situeert zich in de buitenlucht.

Bij verwijdering gebruik maken van de noodzakelijke persoonlijke beschermingsmiddelen (mondmasker met P3-filter, wegwerpovertrek, wegwerp handschoenen,...). Het asbestafval verwijderen door het correct dubbel verpakt af te voeren naar het containerpark. Het asbestafval gescheiden houden van ander afval.

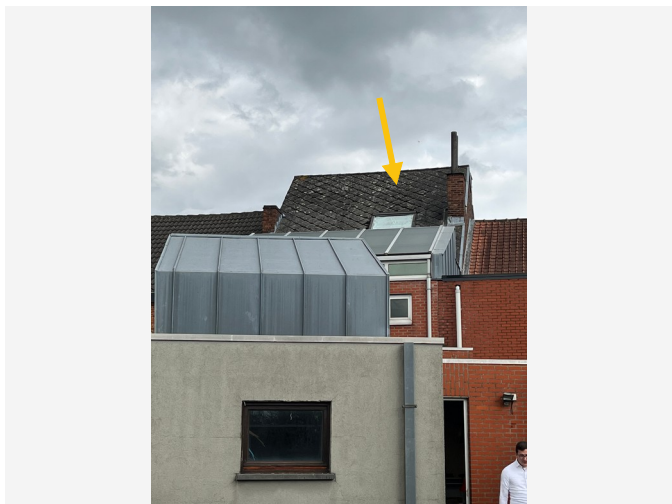
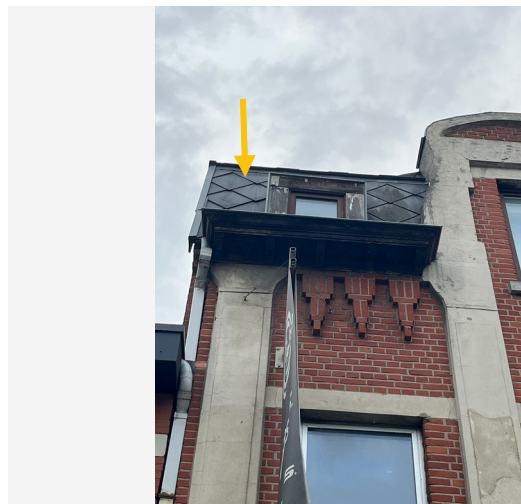
Verwijderen

| Eindbeoordeling materiaalrisico | Verhoogd materiaalrisico en/of verhoogde kans op vezelvrijgave |

| Asbestsoort (vezeltype) | Crocidoliet aanwezig |
| Toestand van het materiaal | Matig beschadigd, matig verweerd |

| Beschrijving | Dakbekleding zadeldak |

- Verwijder dit asbestmateriaal zo snel mogelijk. Volg de toestand goed op.
- Hemelwater dat afspoelt van asbestcement daken of gevels kan asbestdeeltjes bevatten. Gebruik het enkel voor gesloten circuits (bv. spoelen toiletten). Reinig na het vervangen van het dak of de gevel de dakgoten en regenwaterput of -ton om asbesthoudend sediment of slib te verwijderen

- Eenvoudige handelingen: mag via doe-het-zelf of door werknemer(s) met opleidingsattest eenvoudige handelingen  
Betreft een hechtgebonden asbesthoudende toepassing die verwijderd mag worden via doe-het-zelf of door werknemers met opleidingsattest eenvoudige handelingen. De toepassing situeert zich in de buitenlucht.  
Bij verwijdering gebruik maken van de noodzakelijke persoonlijke beschermingsmiddelen (mondmasker met P3-filter, wegwerpovertal, wegwerp handschoenen,...). Het asbestafval verwijderen door het correct dubbel verpakt af te voeren naar het containerpark. Het asbestafval gescheiden houden van ander afval.  
Meer informatie, zie website OVAM: <https://ovam.vlaanderen.be/wie-mag-wat-verwijderen>

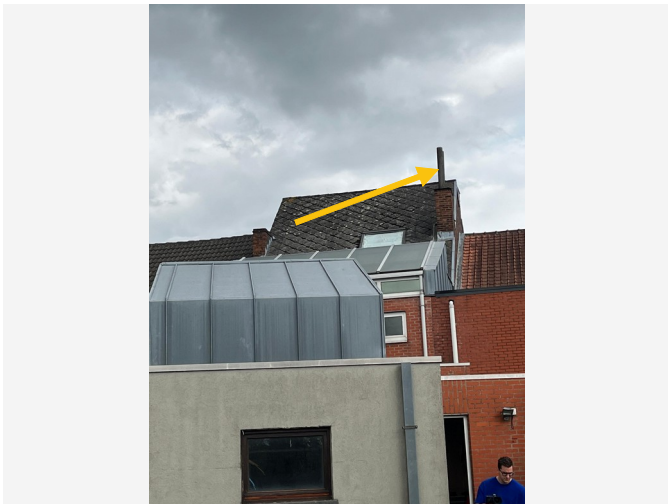
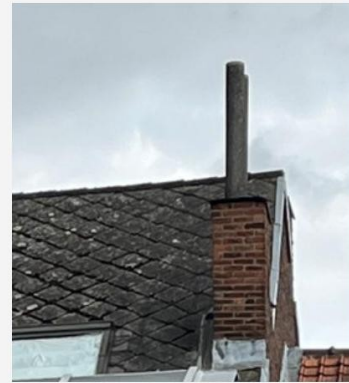
Verwijderen

| Eindbeoordeling materiaalrisico | Verhoogd materiaalrisico en/of verhoogde kans op vezelvrijgave |

| Asbestsoort (vezeltype) | Crocidoliet aanwezig |
| Toestand van het materiaal | Matig beschadigd, matig verweerd |

| Beschrijving | Rookgaskanalen |
| Opmerking | <p>De hoeveelheid betreft een ruwe schatting. De rookgaskanalen op het dak waren niet bereikbaar.</p> <p>Bijkomend advies: enkel de rookgaskanalen die uit het dak komen zijn waarneembaar. De rookgaskanalen gaan vermoedelijk verder in de het gebouw.</p> |

- Verwijder dit asbestmateriaal zo snel mogelijk. Volg de toestand goed op.

- Eenvoudige handelingen: mag via doe-het-zelf of door werknemer(s) met opleidingsattest eenvoudige handelingen  
Betreft een hechtgebonden asbesthoudende toepassing die verwijderd mag worden via doe-het-zelf of door werknemers met opleidingsattest eenvoudige handelingen. De toepassing situeert zich in de buitenlucht.

Bij verwijdering gebruik maken van de noodzakelijke persoonlijke beschermingsmiddelen (mondmasker met P3-filter, wegwerpoverall, wegwerp handschoenen,...). Het asbestafval verwijderen door het correct dubbel verpakt af te voeren naar het containerpark. Het asbestafval gescheiden houden van ander afval.

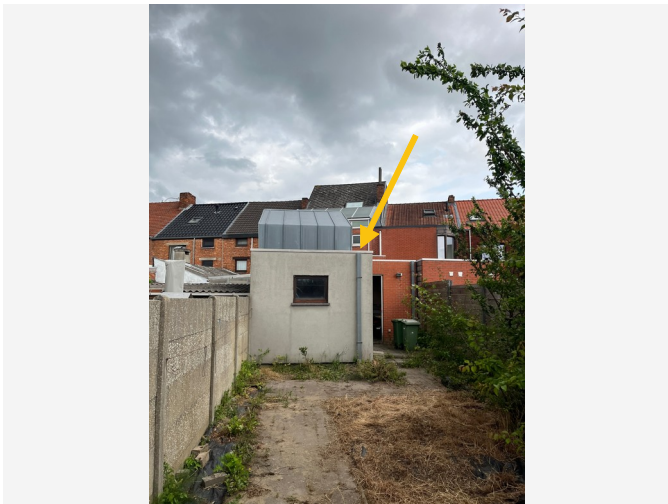
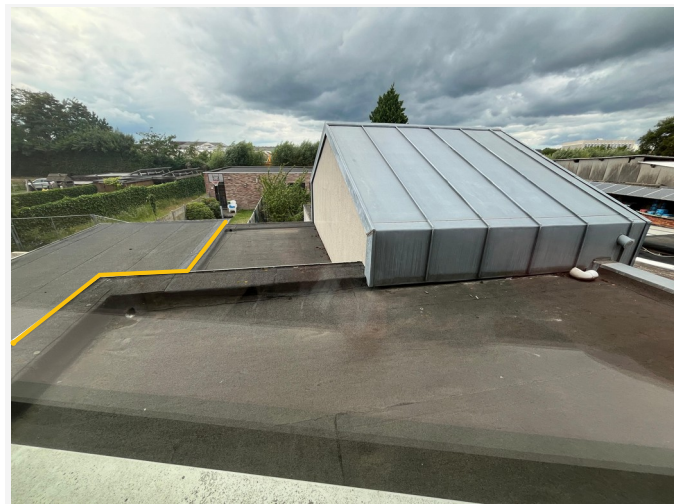
Zorgvuldig beheren

| Eindbeoordeling materiaalrisico | Laag materiaalrisico en/of verlaagde kans op vezelvrijgave |

| Asbestsoort (vezeltype) | Alleen chrysotiel |
| Toestand van het materiaal | Licht beschadigd, licht verweerd. Intact calciumsilicaatmateriaal of categorie III 'gebondenheid' |

| Beschrijving | Roofing dakbekleding |
| Opmerking | Staalnames van de roofing werden niet genomen omwille van het risico op lekkages. |

- Zorg voor een veilig beheer. Vermijd het beschadigen van het asbestmateriaal. Controleer de toestand jaarlijks op wijzigingen.
- Voer bijkomende staalname(s) uit.

- Eenvoudige handelingen: mag via doe-het-zelf of door werknemer(s) met opleidingsattest eenvoudige handelingen  
ADVIES: de roofing mag verwijderd worden door werknemers met opleidingsattest eenvoudige handelingen.  
Afhankelijk van een risicobeoordeling in functie van de verwijdering, uitgevoerd door de aannemer, kan beoordeeld worden dat de verwijdering moet plaatsvinden door een erkend asbestverwijderaar.  
Voor meer informatie m.b.t. de verwijderingsmethode: <https://ovam.vlaanderen.be/wie-mag-watverwijderen>
- Eenvoudige handelingen: enkel door erkend asbestverwijderaar  
ADVIES: de roofing dient verwijderd te worden door een erkend asbestverwijderaar indien uit de

risicobeoordeling van de aannemer blijkt dat de toepassing niet veilig verwijderd kan worden binnen de bepalingen uit de codex over het welzijn op het werk zonder bijkomende maatregelen.

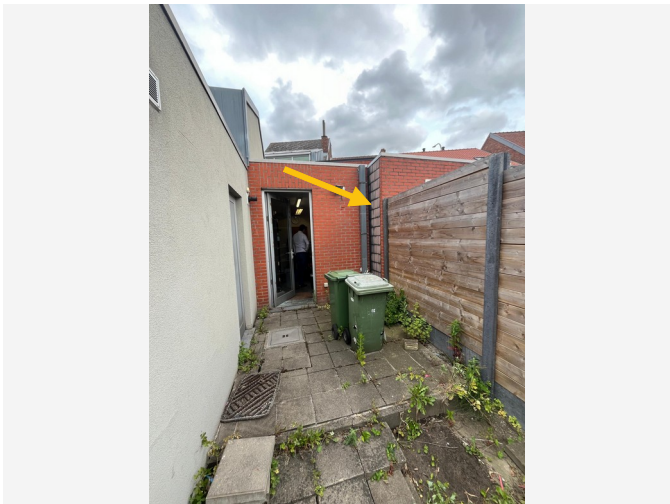
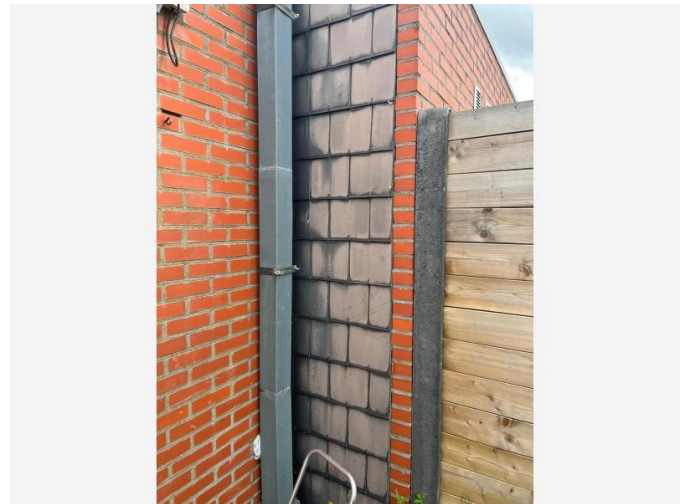
Zorgvuldig beheren

| Eindbeoordeling materiaalisico | Laag materiaalisico en/of verlaagde kans op vezelvrijgave |

| Asbestsoort (vezeltype) | Crocidoliet aanwezig |
| Toestand van het materiaal | Licht beschadigd, licht verweerd. Intact calciumsilicaatmateriaal of categorie III 'gebondenheid' |

| Opmerking | Het gedeelte van de muur met de bureen, die deels fungeert als scheidingswand met huisnummer 264, is bezet met asbesthoudende shingle. |

- Zorg voor een veilig beheer. Vermijd het beschadigen van het asbestmateriaal. Controleer de toestand jaarlijks op wijzigingen.

- Eenvoudige handelingen: mag via doe-het-zelf of door werknemer(s) met opleidingsattest eenvoudige handelingen  
Betreft een hechtgebonden asbesthoudende toepassing die verwijderd mag worden via doe-het-zelf of door werknemers met opleidingsattest eenvoudige handelingen. De toepassing situeert zich in de buitenlucht.

Bij verwijdering gebruik maken van de noodzakelijke persoonlijke beschermingsmiddelen (mondmasker met P3-filter, wegwerpovertal, wegwerp handschoenen,...). Het asbestafval verwijderen door het correct dubbel verpakt af te voeren naar het containerpark. Het asbestafval gescheiden houden van ander afval.
