# Asbestinventarisatetest

Sint Jozefstraat 14, 1840 Londerzeel

Attestnummer : 20251114-000132.000

Uitgegeven op : 14.11.2025

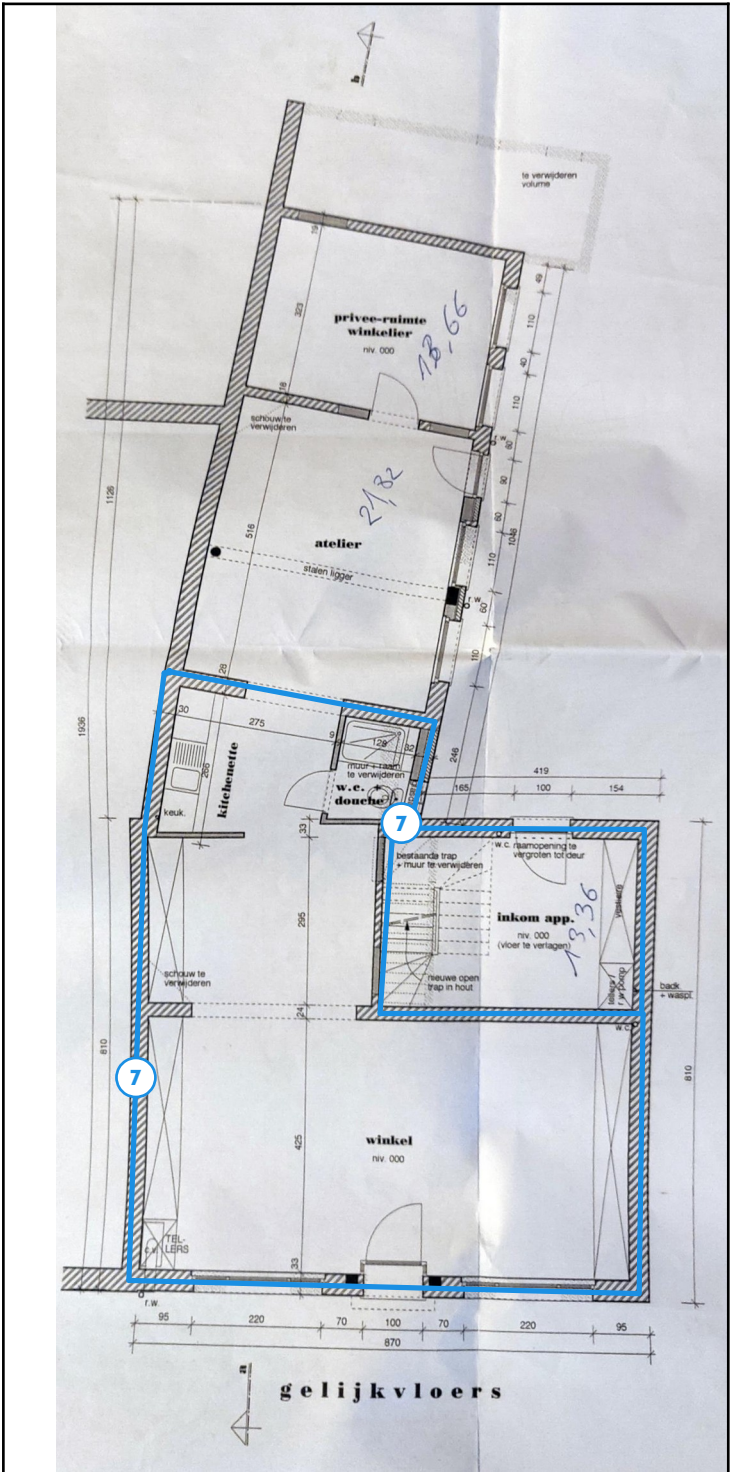
# Plan 1.1: \_Gelijkvloers - muurpleister - plafonds - vloeren

De plafonds zijn niet asbest-verdacht

De vloeren zijn niet asbest-verdacht

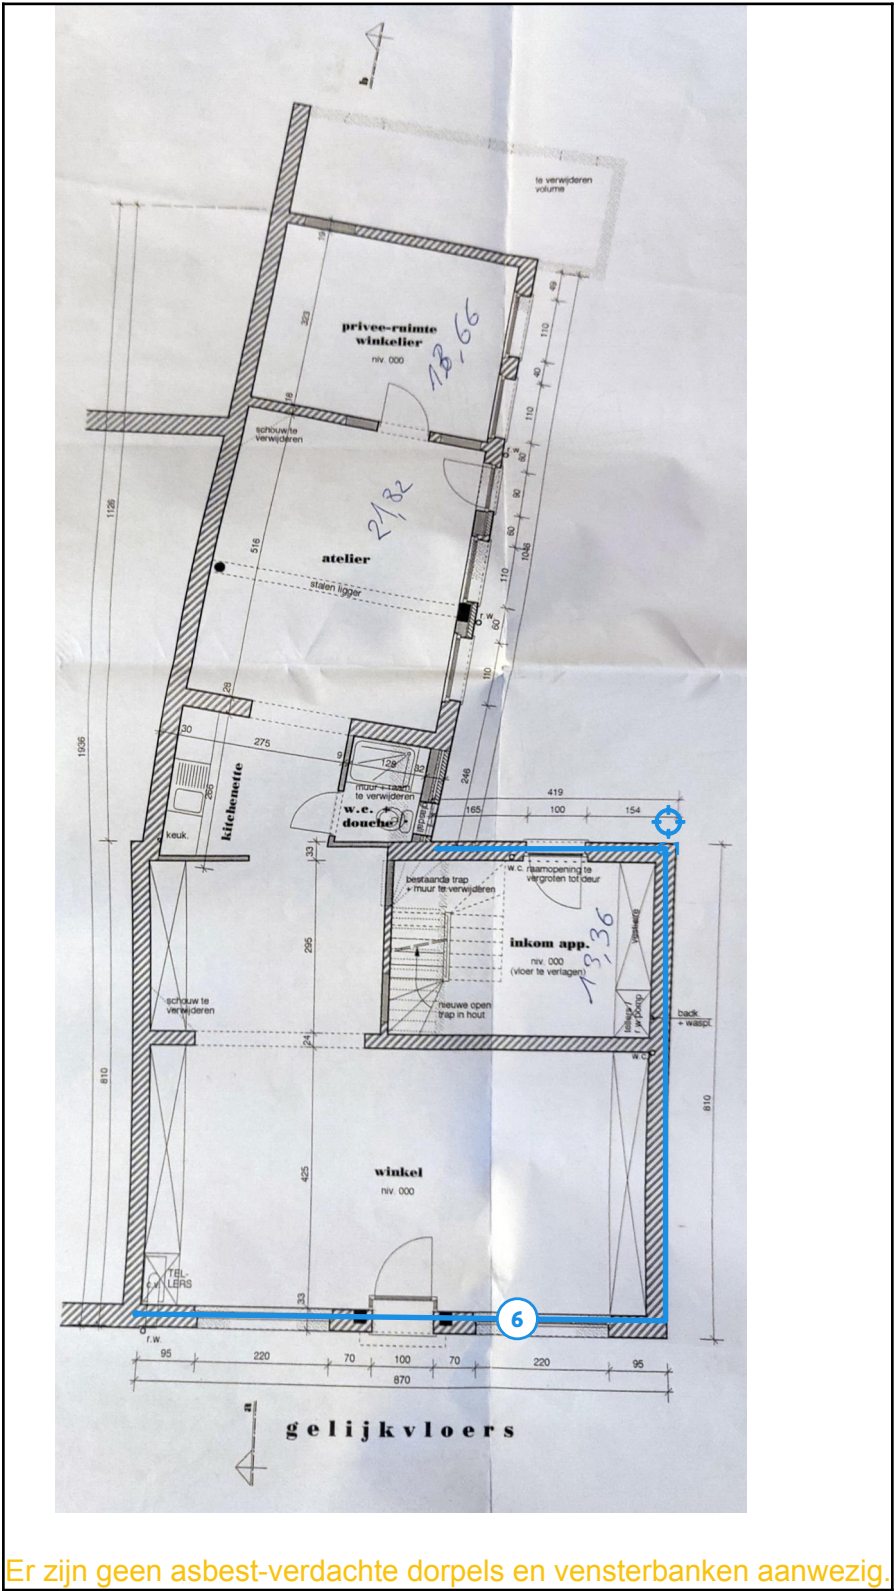
# Plan 1.2: \_Gelijkvloers - crepi - dorpels etc...

Er zijn geen asbest-verdachte dorpels en vensterbanken aanwezig.

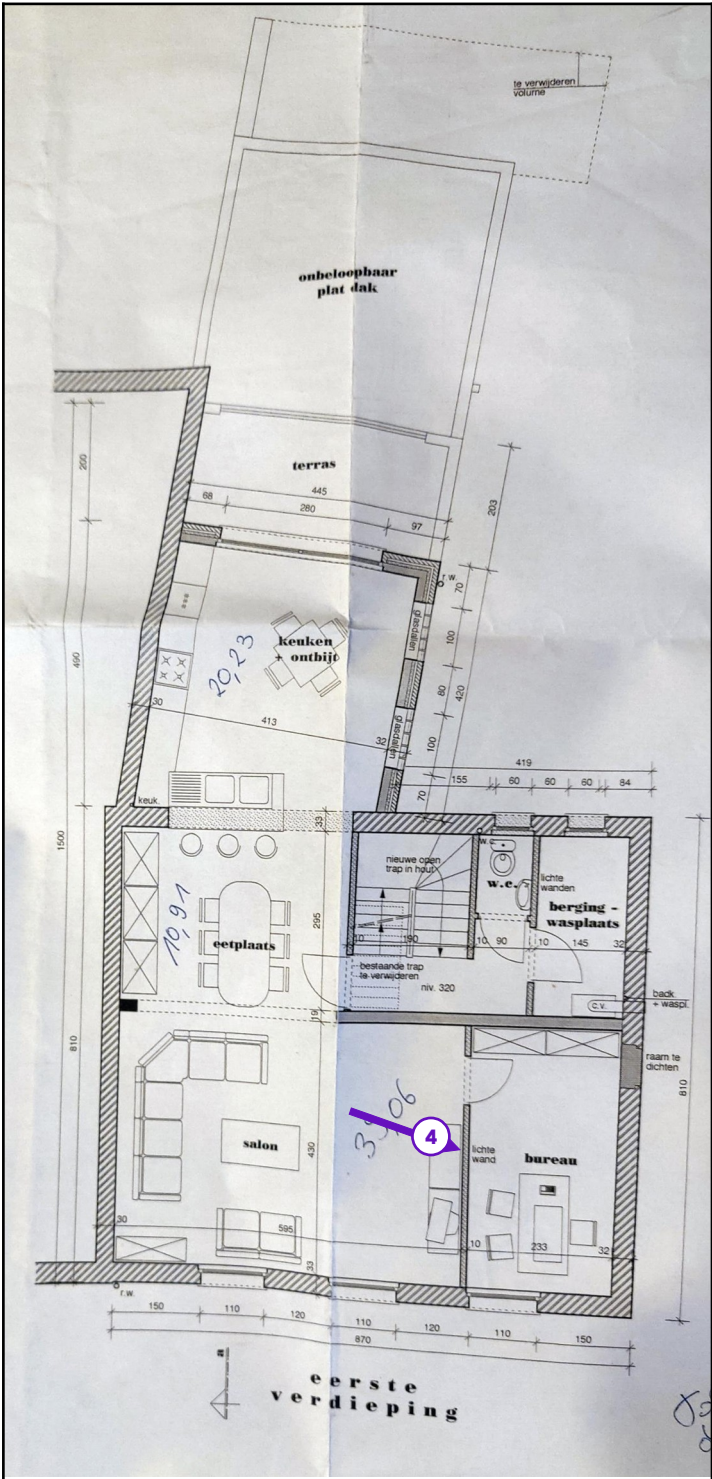
# Plan 1.3: \_1e - kachelkoord - plafonds - vloeren

De plafonds zijn niet asbest-verdacht  
De vloeren zijn niet asbest-verdacht

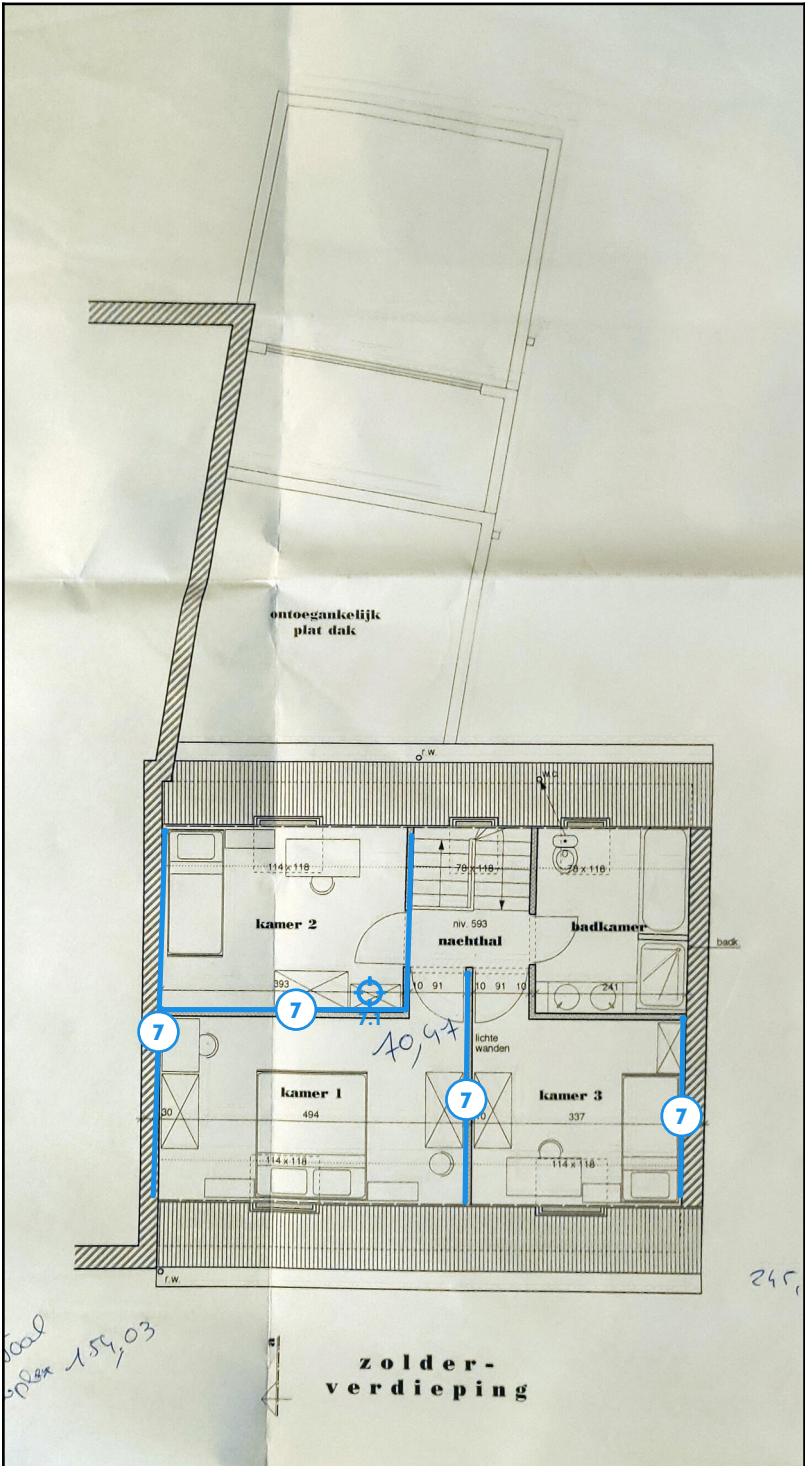
# Plan 1.5: Zolder - muurpleister - plafonds - vloeren

De plafonds zijn niet asbest-verdacht

De vloeren zijn niet asbest-verdacht

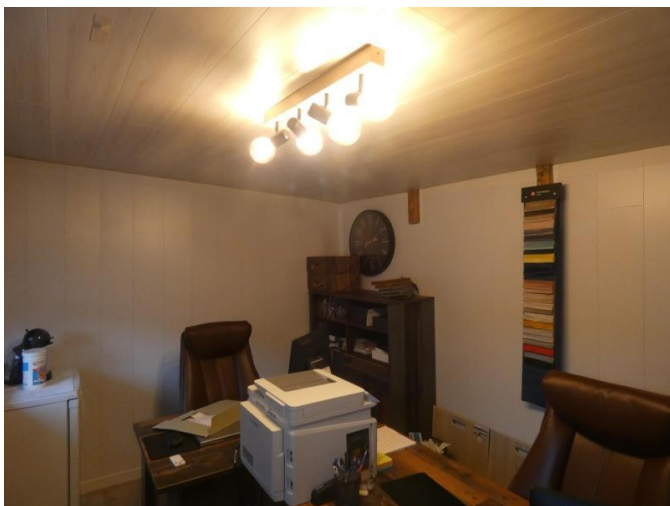
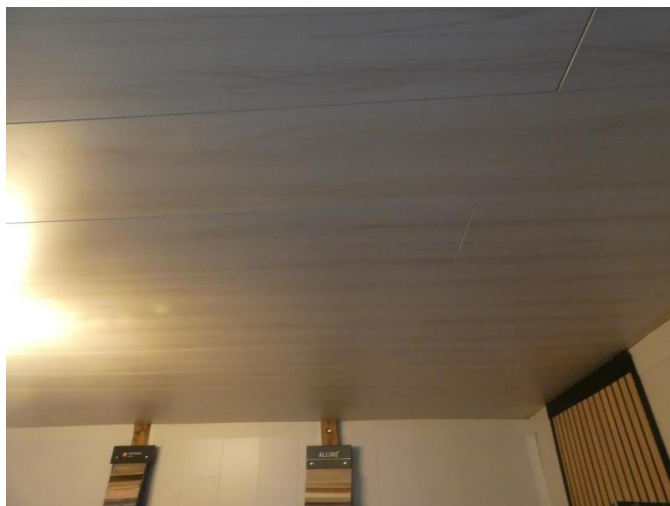
De plafonds zijn gemaakt van niet-asbestverdachte materialen (MDF, gyproc, ...), deze toepassingen zijn niet asbestverdacht. We hebben echter niet kunnen vaststellen of er mogelijk asbestverdachte of asbesthoudende materialen achter deze toepassingen aanwezig zijn. Bij renovatie of sloop is het aangeraden om een destructief onderzoek te laten uitvoeren van eventueel aanwezige toepassingen.

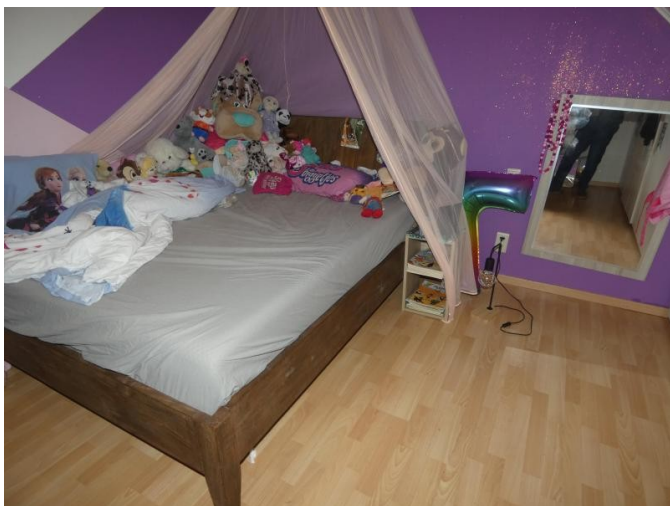
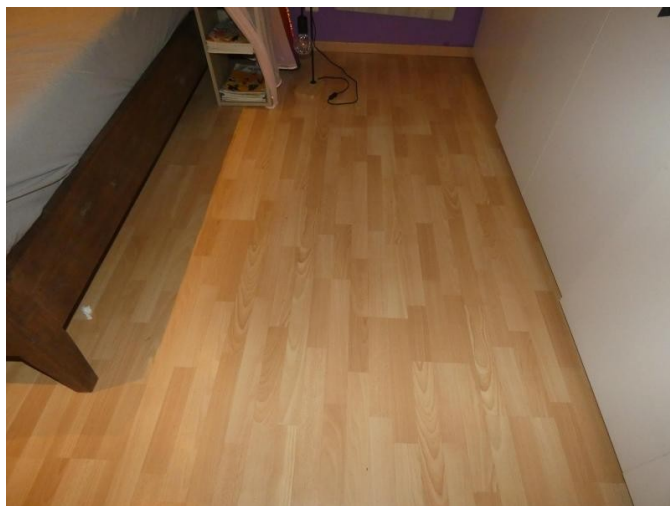
Er zijn meerdere vloertypes aanwezig in de woning:

Tegels, laminaat, beton.

Geen van deze materialen is asbest-verdacht.

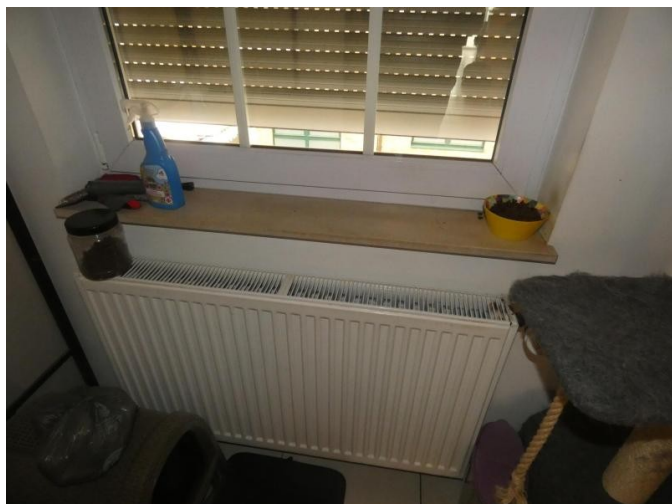
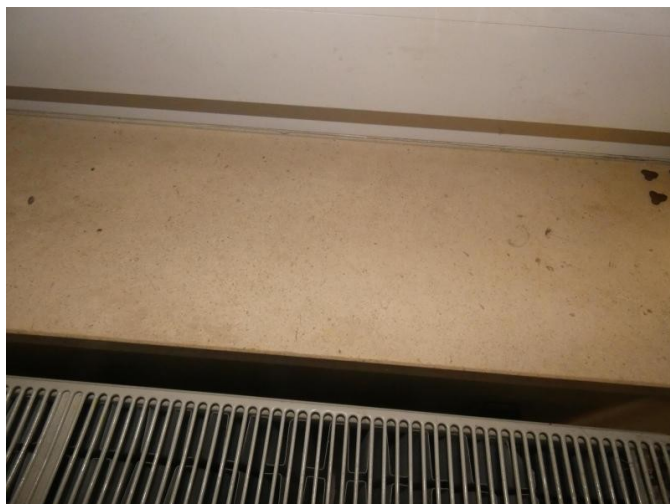
De dorpels en vensterbanken aan de buitenzijde van de woning zijn uit blauwe hardsteen (arduin)

De dorpels en vensterbanken aan de binnenzijde zijn uit natuursteen (graniet/marmer/travertin, ...)

Dit zijn geen asbest-verdachte materialen.

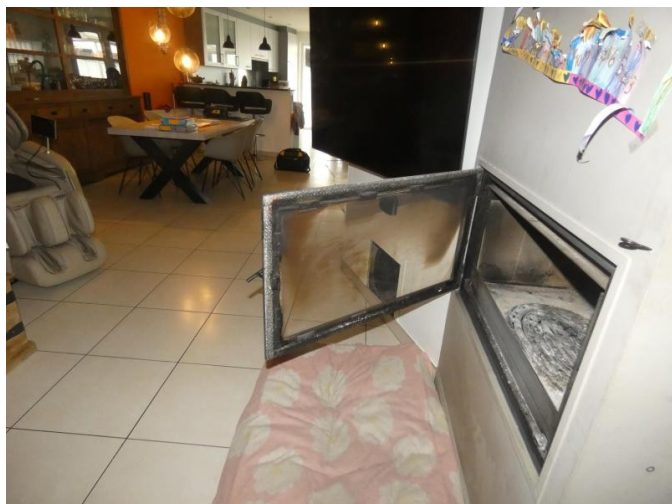
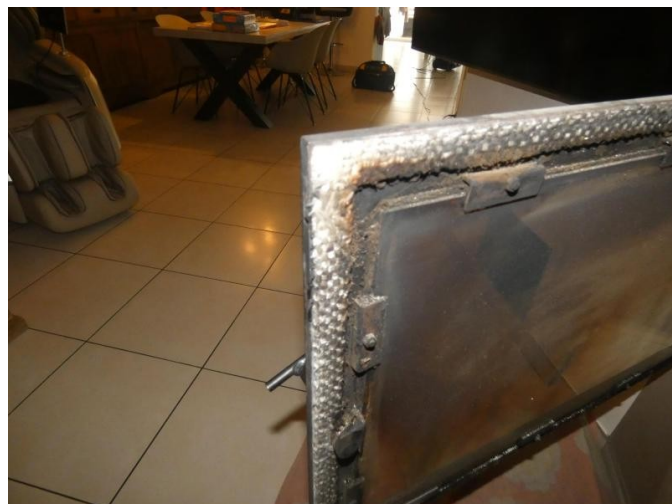
In de living is een haardcassette aanwezig. Er zijn drie factoren die erop wijzen dat het koord niet asbest-verdacht is: Het dichtingskoord heeft een geweven structuur (in plaats van gevlochten) met eerder grove vezels, die met het blote oog zichtbaar zijn. Het oppervlak is licht glanzend. Conclusie: het is niet asbest-verdacht.

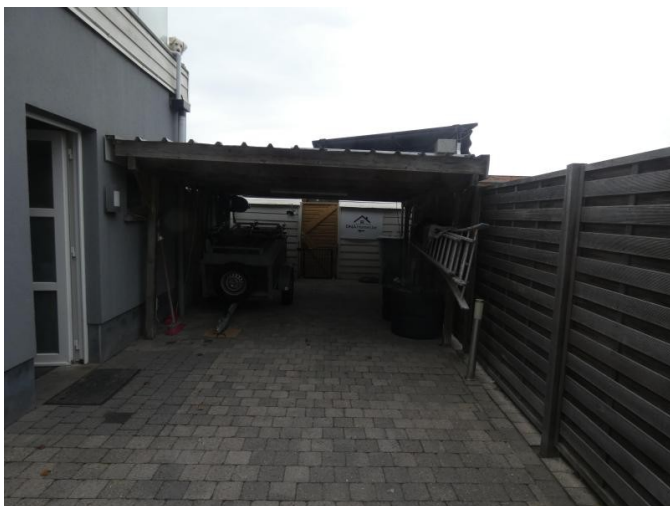
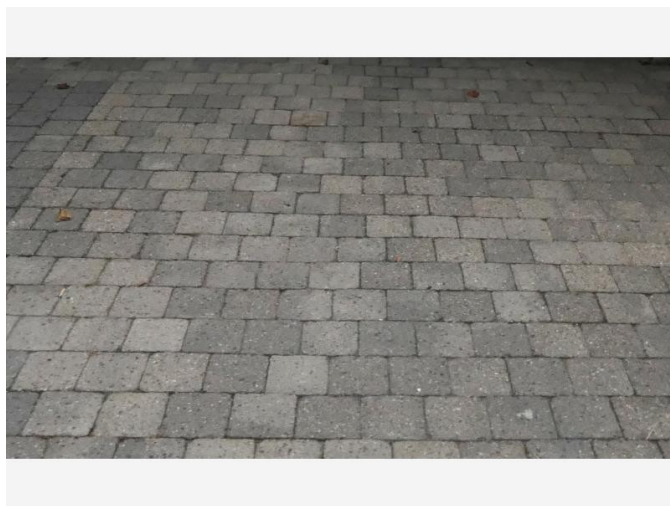
De verharding aan de carport is afgewerkt met betonklinkers en zijn niet asbest-verdacht.

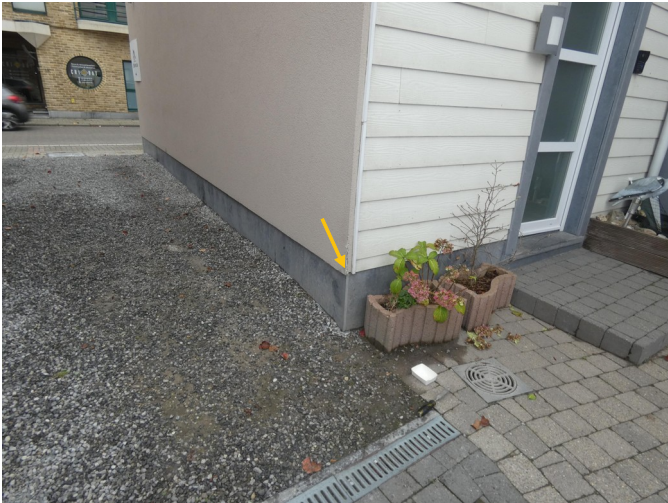
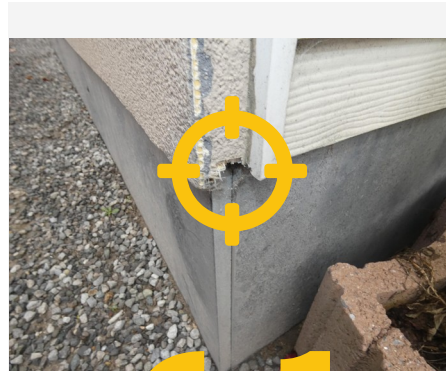
## Fiche 6: Crepi

Geen asbest

| # | Type | Referentie | Resultaat |
|---|---|---|---|
| 6.1 | Puntmonster | MM02 | Geen asbest |

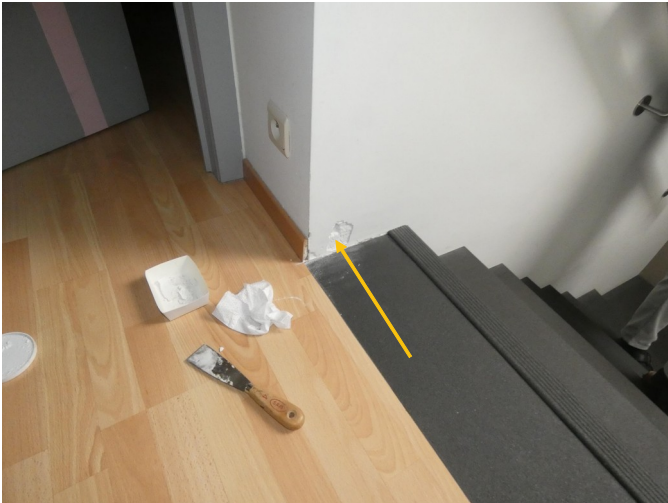
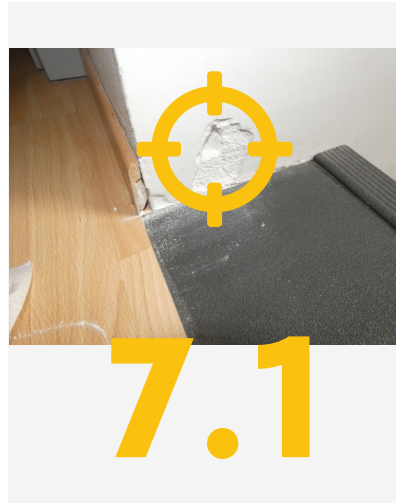
## Fiche 7: Muurpleister

Geen asbest

| # | Type | Referentie | Resultaat |
|---|---|---|---|
| 7.1 | Mengmonster | MM01 | Geen asbest |

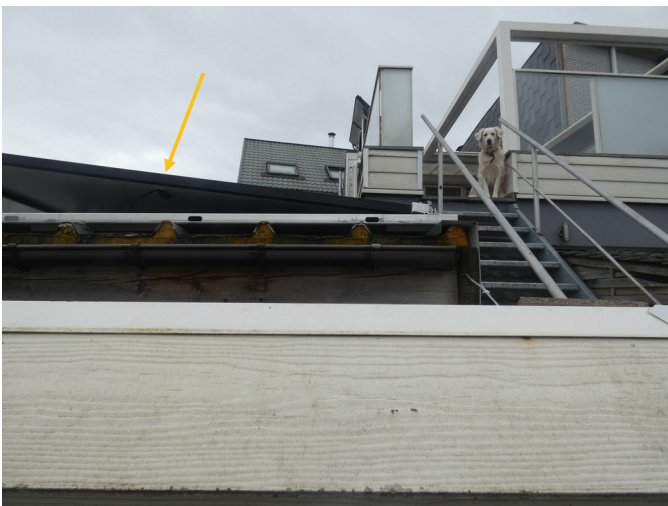
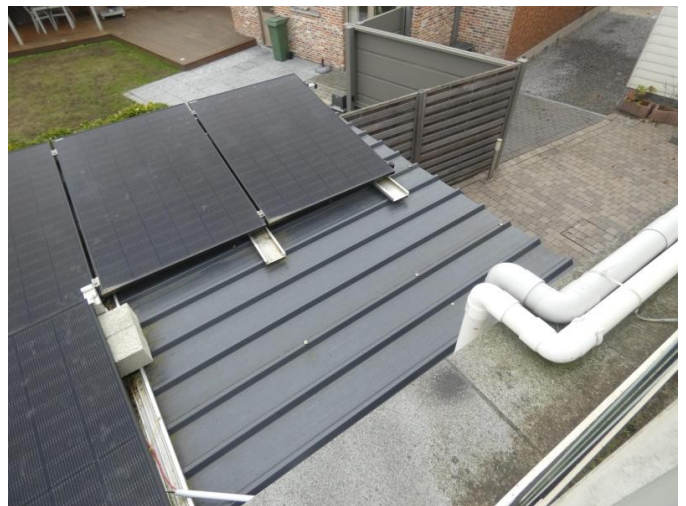
## Fiche 10: Dakbedekking

| Beschrijving | Notitie | Terug te vinden op plannen |
|---|---|---|
| Fiche 10: Dakbedekking | <p>Het schuine dak bestaat uit metaal aan de buitenkant; kunststof en isolatie aan de binnenkant.</p> <p>Het stuk plat dak achter het terras, is bedekt met sandwichplaat met daar bovenop gemonteerd de zonnepanelen.</p> <p>De dakbedekkingen zijn niet sbestverdacht.</p> | - |

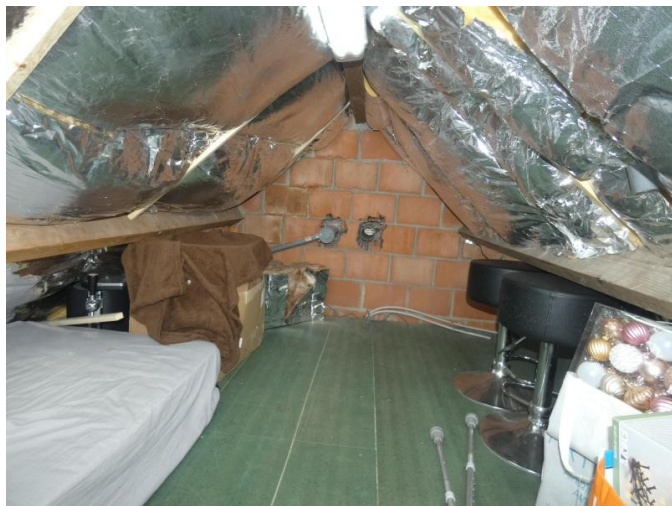
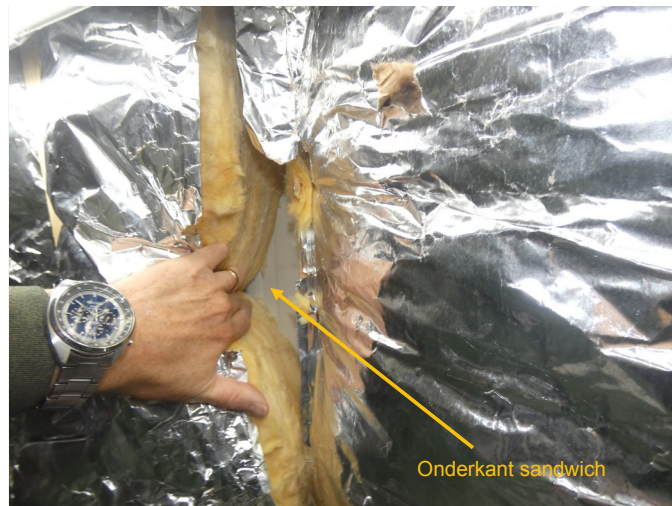
### Fiche 14: Materialen onder de dakbedekking (onderdak, â € ¢ !)

| Beschrijving | Notitie | Terug te vinden op plannen |
|---|---|---|
| Fiche 14: Materialen onder de dakbedekking (onderdak, â € ¢ !) | Het dak is langs de buitnkant afgewerkt met een sandwichpaneel, bestaande uit (buitenkant) metaal / isolatie / kunststof. De kunststof is aan de binnenkant op de zoldertip zichtbaar achter de isolatie uit minerale wol. | - |
